Medellín, 26 de febrero de 2024

## Asunto: Actualización sobre Estado del Terreno en Deslizamiento de Andalucía, Municipio de Caldas

El propósito de este informe técnico es ofrecer una actualización de la información presentada en el informe emitido el 25 de enero de 2024, sobre el estado actual del terreno en la parte alta y baja del deslizamiento de Andalucía, ubicado en el municipio de Caldas. Esta actualización se basa en los hallazgos e información recopilada durante la visita realizada el 26 de enero de 2024 por los equipos de Geociencias y Teledetección con drones del proyecto SIATA. Dicha visita fue motivada por los desprendimientos de tierra observados en la parte alta del deslizamiento, detectados a través de la cámara de monitoreo instalada en la zona.

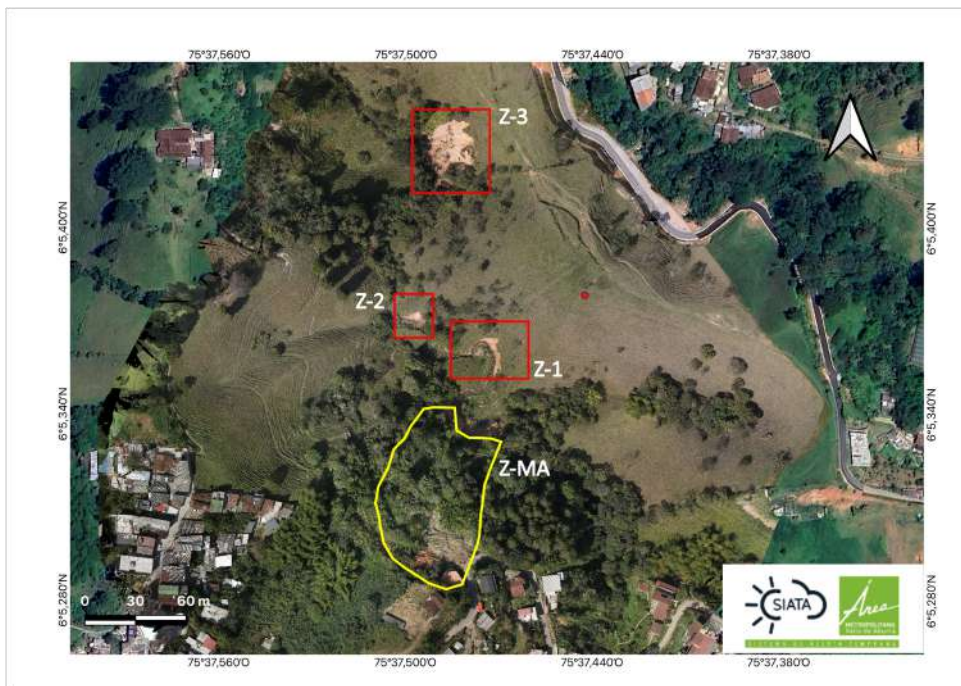
**Figura 2:** Sobrevuelo realizado el 24 de enero de 2024 en el sector de Andalucía, municipio de Caldas

El 26 de enero de 2024, se llevó a cabo una visita al sector de Andalucía, ubicado en el municipio de Caldas, en compañía del equipo de teledetección con drones. Durante el recorrido y los sobrevuelos realizados, se identificaron desprendimientos de tierra en la zona activa (Z-MA), la cual corresponde a la zona definida desde el inicio del monitoreo, y en tres zonas adicionales, designadas como Z-1, Z-2 y Z-3, ubicadas aguas abajo de la quebrada La Corrala. La localización de estas zonas se muestra en la Figura 2.

Siguiendo el cauce de la quebrada, aguas abajo, se identifica el movimiento en masa de la Zona Z-1 en la Figura 2. El desarrollo de este deslizamiento puede estar asociado a la erosión hídrica en la parte baja debido a la quebrada. En la Figura 6 se aprecian las características del proceso.

Los movimientos en masa que se desarrollan en las zonas Z-2 y Z-3 de la Figura 2, se encuentran más alejados de la zona de monitoreo actual. Para estas zonas se desconocen las características de los movimientos, ya que sólo han sido percibidos a través de la información obtenida de los sobrevuelos periódicos. En la Figura 7 se presenta un mosaico comparativo de sobrevuelos realizados en el sector de Andalucía, donde se percibe la evolución de las zonas Z-2 y Z-3.

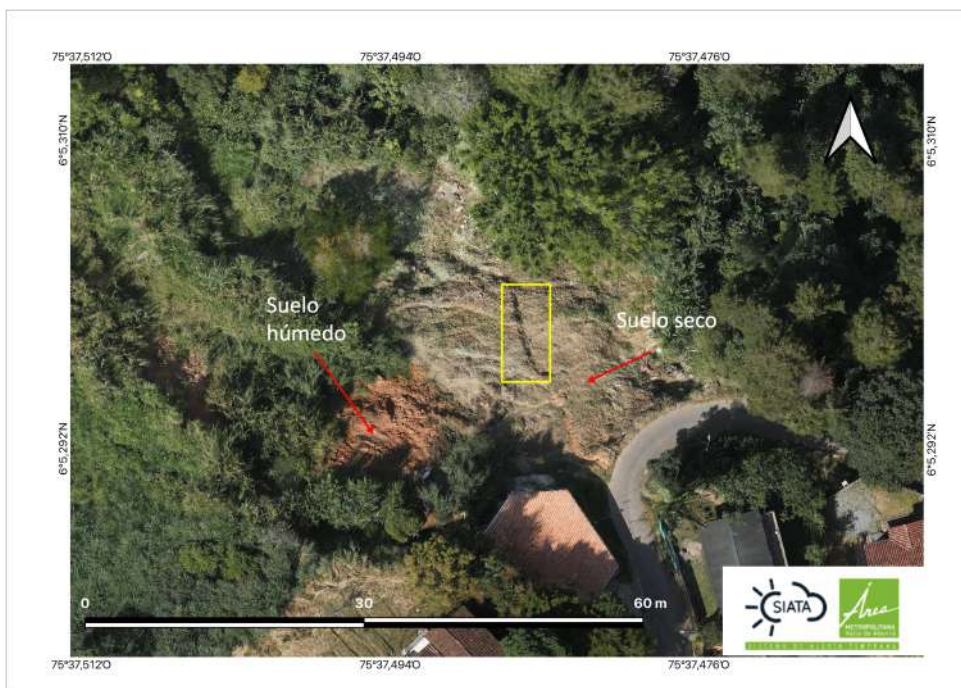
En la parte alta, se observan diferencias en la cobertura vegetal del suelo, cambios en el relieve del suelo por la construcción de zanjas de desagüe y cambios en la coloración, como se ilustra en la Figura 3. También se observaron cambios en el relieve del suelo y de la vegetación lo que se corrobora con mayor claridad a partir del 6 de febrero, con la cámara de monitoreo, donde además se evidencia el uso de maquinaria pesada, como se muestra en la Figura 4.

**Figura 3:** Sobrevuelo realizado el 24 de enero de 2024 en el sector de Andalusia, municipio de Caldas. Parte alta del deslizamiento

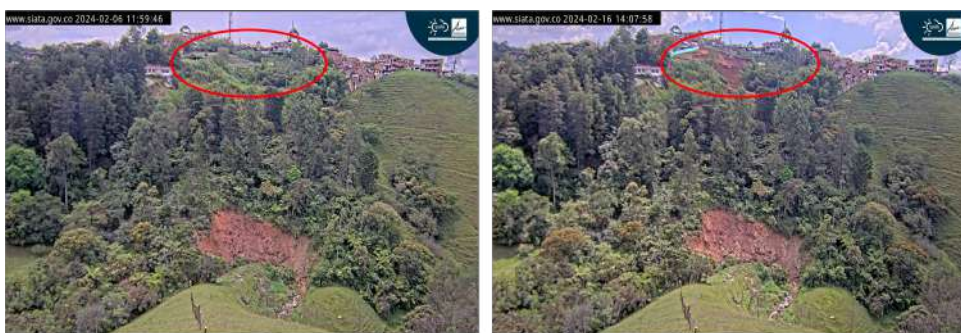
**Figura 4:** Estado actual del sector andalusia en la parte alta del sector.

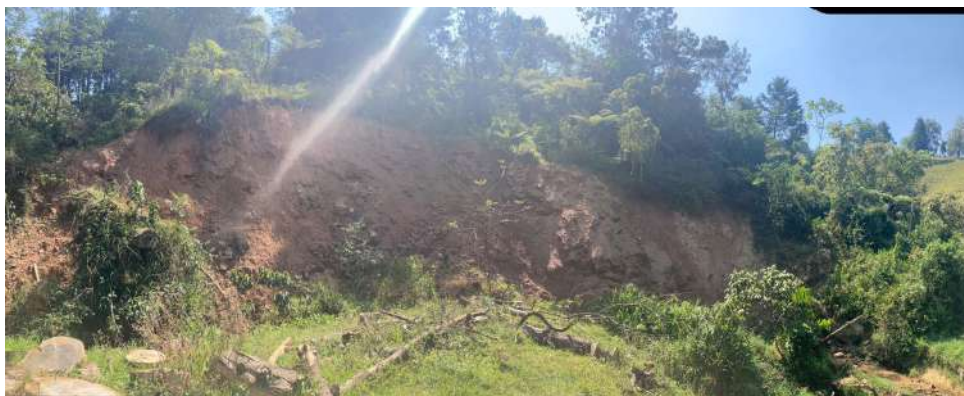
En la parte baja, a nivel de la quebrada La Corrala, se observa un movimiento en masa, como se muestra en la Figura 5. Durante la inspección, se notó un suelo húmedo y con abundante cobertura vegetal en la parte superior de la corona. El suelo en este sector es matriz-soportado, con presencia de clastos y bloques de roca que eventualmente terminan siendo depositados en el cauce de la quebrada, cuando hay desprendimientos. Estos elementos depositados en la quebrada podrían obstruir el flujo de agua y desencadenar otro tipo de fenómenos. Es importante mencionar que entre las fechas del 29 de enero y 5 de febrero de 2024, se produjeron pequeños desprendimientos de material sobre la quebrada.

**Figura 5:** Recorrido realizado el 24 de enero de 2024 en el sector de Andalucía, municipio de Caldas. Parte baja del deslizamiento

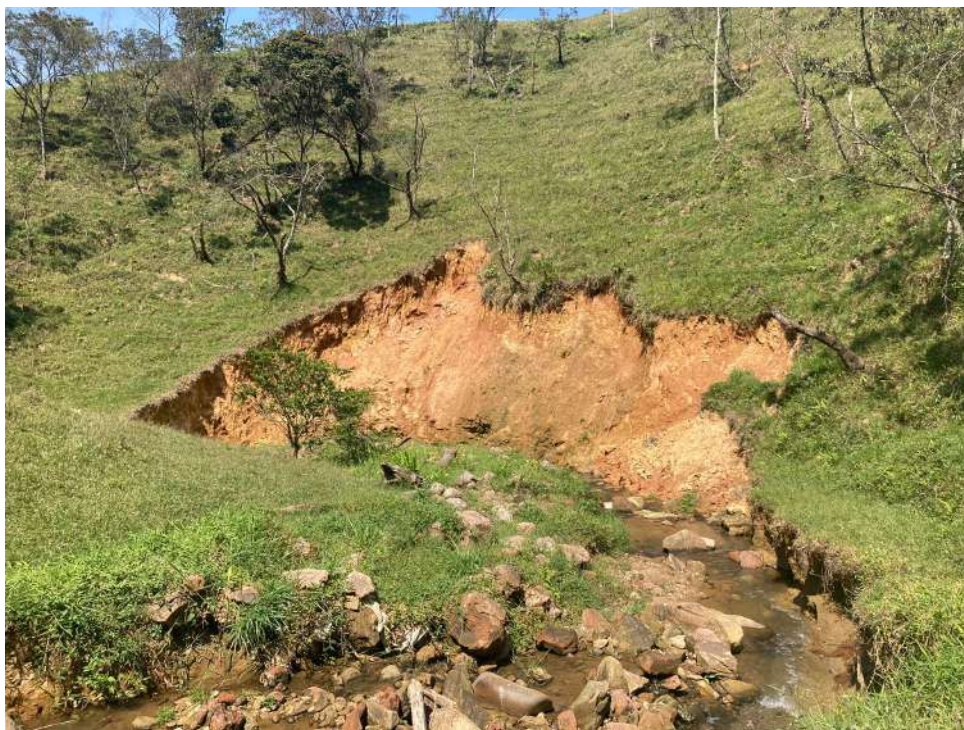
**Figura 6:** Parte baja del deslizamiento de Andalucía. Visual hecha en campo

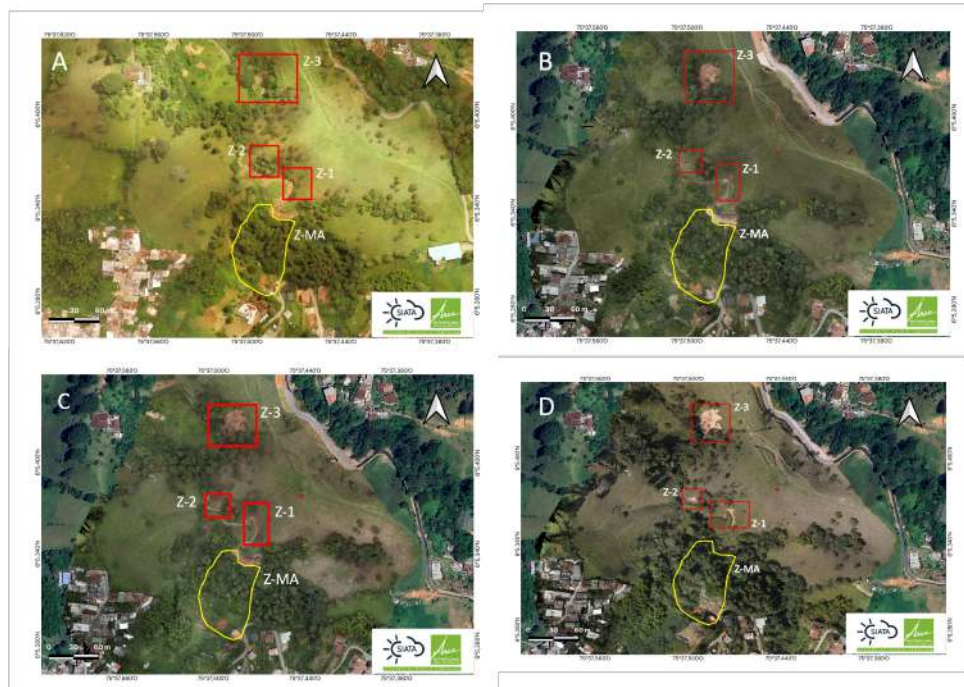
**Figura 7:** Sobrevuelo con dron realizados en el municipio de Caldas, deslizamiento Andalucía. A. sobrevuelo realizado el 24 de julio de 2019. B. Sobrevuelo realizado el 21 de junio de 2023. C. Sobrevuelo realizado el 21 de noviembre de 2023. D. Sobrevuelo realizado el 24 de enero de 2024.

La comparación de las zonas Z-1, Z-2 y Z-3 en la Figura 7, permite observar el cambio en la cobertura vegetal a través del tiempo. También se aprecia que en las zonas Z-2 y Z-3 que el área de desarrollo de los movimientos en masa ha aumentado drásticamente desde el año 2019. Los cambios en estas zonas podrían estar relacionadas principalmente con eventos de precipitación.

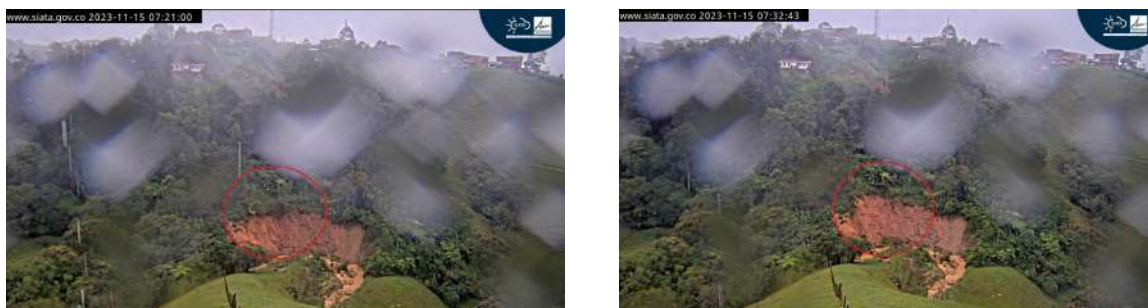
Durante los días 14 y 15 de noviembre de 2023, se registraron dos eventos significativos de precipitación sobre gran parte del sur del Valle de Aburrá. Los eventos se movilaron desde del suroriente y oriente del departamento, cubriendo gran parte del municipio de Caldas con lluvias de intensidades moderadas a altas. En la mañana del 15 de noviembre, específicamente entre las 7:20 y 7:30 a.m., se registró mediante la cámara instalada en la Zona Z-MA el desplazamiento y caída de suelo y vegetación en una sección de la ladera monitoreada, como se observa señalado con un círculo rojo en la Figura 8.

**Figura 8:** Desplazamiento y caída de suelo y vegetación registrado entre las 7:20 y 7:30 el día 15 de noviembre.

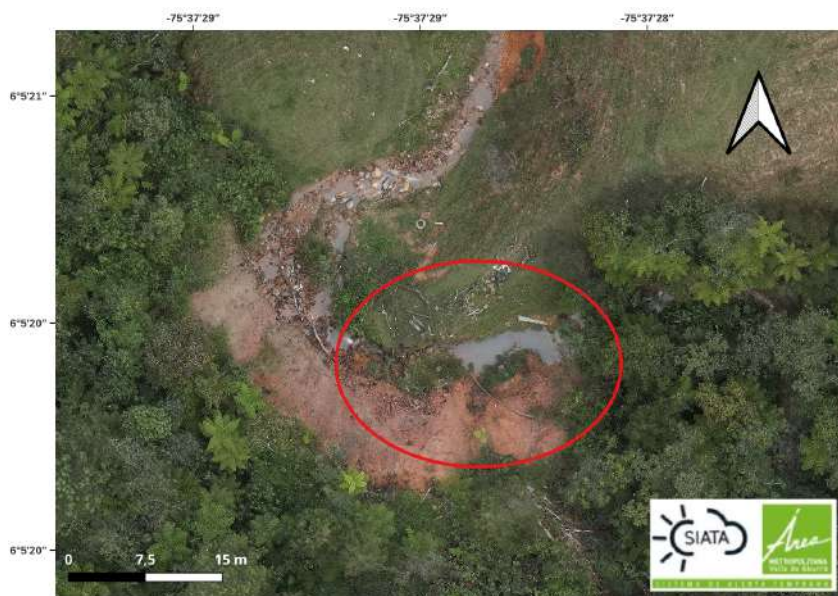
El material desprendido obstruyó parcialmente el cauce de la quebrada La Corrala, generando represamiento como se observa en la imagen obtenida por medio de sobrevuelo con dron, Figura 9.

**Figura 9:** Acercamiento de la Zona Z-MA de la imagen del sobrevuelo realizado el 21 de noviembre de 2023, donde se observa el represamiento parcial de la quebrada La Corrala.

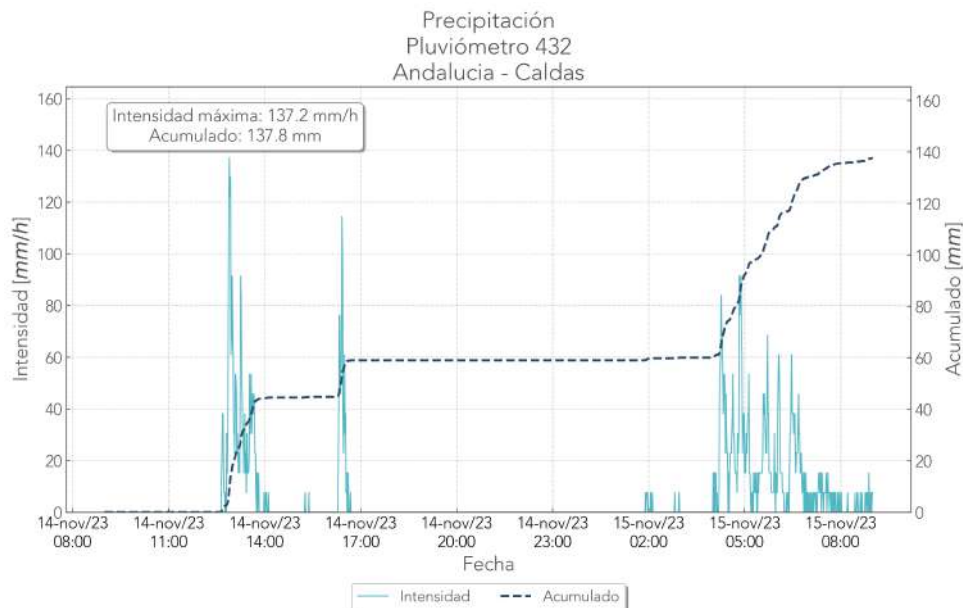
en el sitio, pudiendo evidenciar los dos eventos de lluvia. El primer evento inició aproximadamente a las 12:30 p.m. del día 14 de noviembre, se caracterizó por lluvias de alta intensidad. Este evento registró dos picos máximos de precipitación, el primero cerca de las 13:00 y el segundo alrededor de las 16:00 horas, con un acumulado de 60 mm en un periodo aproximado de 4 horas. El segundo evento de lluvia comenzó cerca de la 1:40 a.m. del 15 de noviembre, extendiéndose hasta las 9:00 a.m., con lluvias que variaron de moderadas a altas intensidades. Este evento registró un acumulado de 79 mm de lluvia durante 8 horas. En conjunto, ambos eventos sumaron un total acumulado de 139 mm.

**Figura 10:** Serie de tiempo de lluvia registrado en el pluviómetro instalado en la zona.

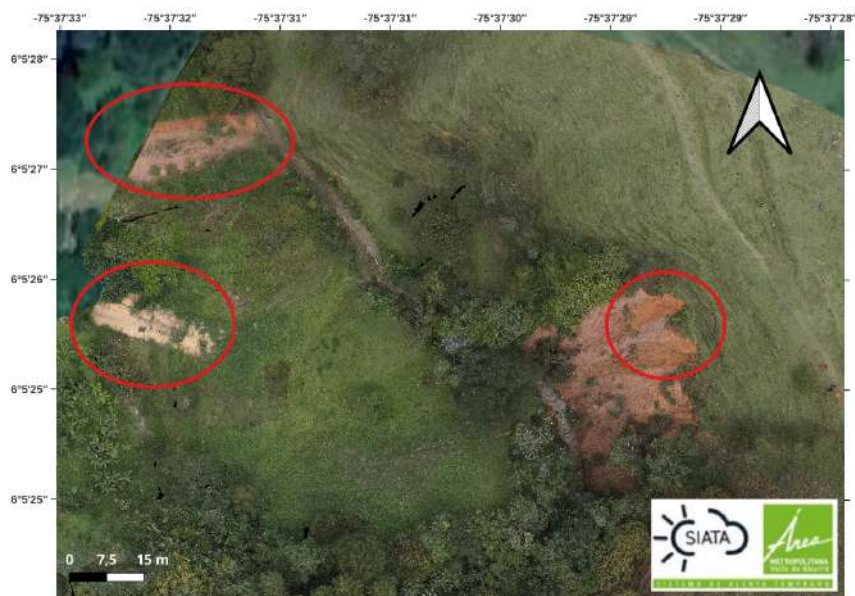
Además, otras áreas de la cuenca experimentaron efectos derivados de estos eventos de lluvia. La zona denominada Z-1 sufrió nuevos desprendimientos de suelo y vegetación, lo que amplió la erosión lateral y la socavación del cauce de la quebrada La Corrala. De manera similar, la zona denominada Z-3 también presentó nuevos desprendimientos de suelo ampliando el área de las coronas de los deslizamientos (Ver Figura 11). Aproximadamente 90 metros aguas abajo de Z-3, se produjeron dos deslizamientos superficiales adicionales, los cuales, con el material desplazado, comprometieron parte del cauce de la quebrada, como se indica con círculos rojos en la Figura 11.

**Figura 11:** Detalle de la Zona Z-3 capturado durante el sobrevuelo del 21 de noviembre de 2023, mostrando el represamiento parcial de la quebrada La Corrala.
