## Asunto: Reporte técnico de evaluación para propuesta de monitoreo geotécnico en la micro-cuenca La Valeria, sector La Cantera, Caldas

## INFORME TÉCNICO

**Sistema de Alerta Temprana de  
Medellín y el Valle de Aburrá**

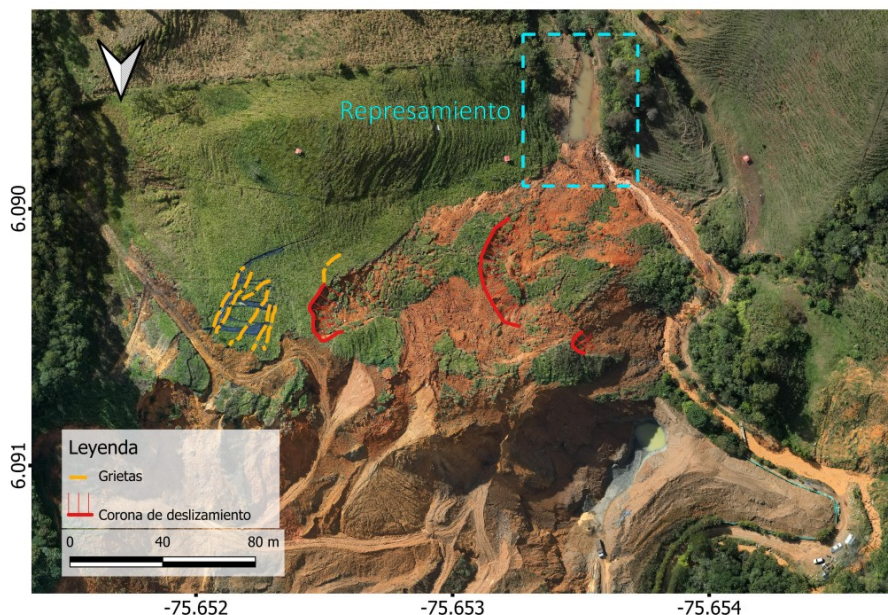
**Figura 2:** Ortomosaico obtenido durante la visita del 5 de enero de 2024, cercano a los flujos de lodos asociados a La Valeria 2 (sitio de monitoreo activo) y los nuevos deslizamientos ubicados en la ladera contigua a la cantera “Continental de Canteras”.

La Figura 2, extraída del ortomosaico generado por el equipo de Teledetección del proyecto SIATA, muestra los movimientos en masa generados en la zona en la que dispusieron el material y generaron la obstrucción del cauce, observándose el represamiento en la zona. Además, debido a los esfuerzos realizados por la UNMGRD de Caldas de manera oportuna, se abrió un canal que ha permitido el flujo de agua progresivamente. Por otro lado, estos movimientos en masa son deslizamientos de tipo rotacional, en los que se observan varias coronas remontando en la ladera. Los movimientos en masa presentan una dinámica activa con material disponible en la parte alta de la ladera. Además, se observaron grietas de tracción orientadas hacia el afluente, con aberturas superiores a 30 cm de ancho en este mismo sector.

- Durante el monitoreo realizado mediante sobrevuelos con drones, se observó el represamiento debido a la obstrucción del material en el cauce y que gracias a la intervención con maquinaria amarilla para el día 7 de enero se reestableció el flujo de agua normal en el canal.

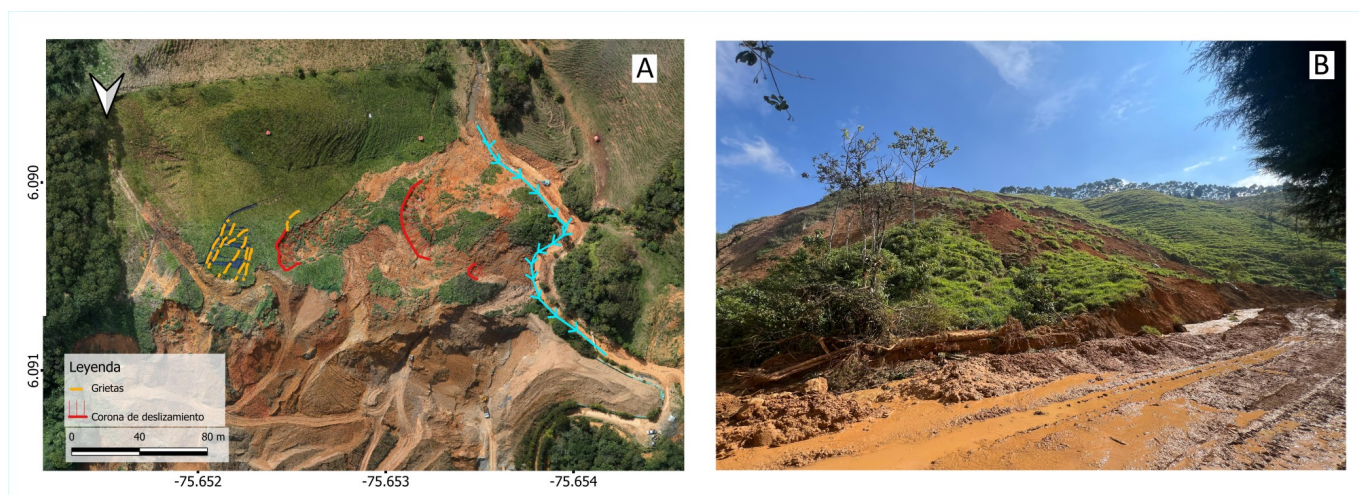
**Figura 3:** Ortomosaico y fotografía registrados durante la visita del 7 de enero de 2024. En las Figuras 3A y 3B se observa que, debido a los trabajos realizados con maquinaria amarilla de remoción de material en el lugar, se logró reencausar el afluente y el agua está fluyendo actualmente con normalidad. Sin embargo, debido a los agrietamientos presentes en la parte alta de la ladera, a la disponibilidad de material en la zona y a la dinámica activa que presentan los deslizamientos, es posible que el material continúe desplazándose.

En concordancia con lo expuesto, se considera pertinente llevar a cabo un seguimiento en el sector. No obstante, desde una perspectiva logística, en cuanto a conectividad la instalación de sensores in-situ no se considera adecuada para generar información valiosa. Por lo tanto, se propone realizar el monitoreo mediante sobrevuelos con drones, cuya periodicidad dependerá de la disponibilidad del equipo de Teledetección y deberá coordinarse según las prioridades del proyecto y los recursos disponibles. Se prevé que las campañas de sobrevuelos se efectúen en intervalos de entre 3 y 6 meses.

- Debido a lo identificado en los sobrevuelos realizados el 5 y 7 de enero de 2025, y teniendo en cuenta las condiciones y características de la zona se recomienda el monitoreo a través de sobrevuelos con drones. Este monitoreo se proyecta de acuerdo a la disponibilidad del equipo de Teledetección del proyecto SIATA y podría tener una periodicidad de entre 3 y 6 meses.
