## Asunto: Informe técnico sobre el estado del deslizamiento Salinas, en el municipio de Caldas

## Sistema de Alerta Temprana de Medellín y el Valle de Aburrá

## INFORME TÉCNICO

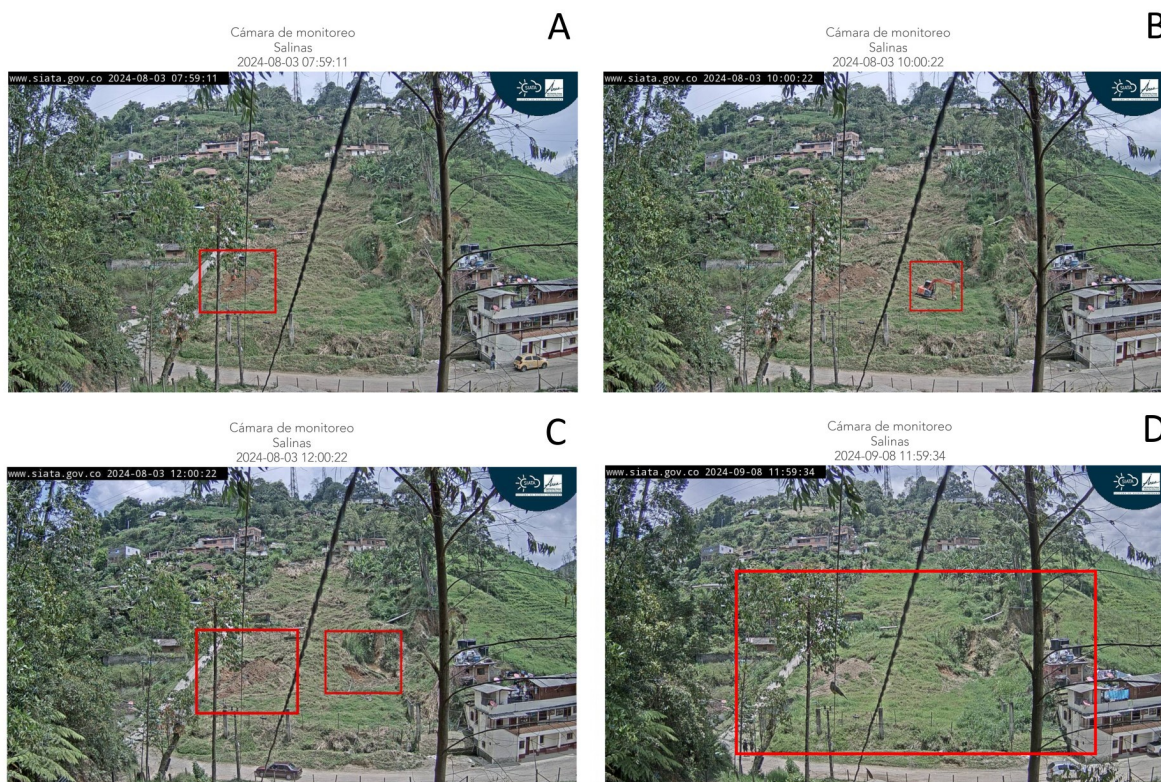
En la Figura 2 se observan los cambios que ha experimentado el movimiento en masa como resultado de las modificaciones del terreno realizadas mediante excavaciones con maquinaria pesada. En las imágenes de la Figura 2A, 2B y 2C, tomadas el 3 de agosto de 2024, se evidencian los trabajos de remoción de tierra llevados a cabo por una retroexcavadora en la zona norte del deslizamiento. Estas labores de excavación comenzaron en la mañana y se extendieron por un lapso aproximado de 4 horas, iniciando en el flanco noroccidental y posteriormente desplazándose hacia el flanco nororiental del cuerpo del proceso morfodinámico.

La imagen de la Figura 2D, capturada el 8 de septiembre de 2024, muestra el estado actual de los procesos de remoción en masa. Al parecer, el material removido permanece en la misma zona y no se han detectado nuevas intervenciones en las áreas afectadas.

Es importante destacar que este tipo de intervenciones no controladas pueden impactar negativamente la estabilidad en la zona, favoreciendo la reactivación del proceso morfodinámico y generando nuevos episodios de deslizamientos, más ahora que se aproxima la segunda temporada de lluvias del año.

**Figura 2:** Registro fotográfico de imágenes tomadas de la cámara de monitoreo(100246). A. Imagen tomada el 3 de agosto de 2024 a las 7:59 a.m. B.Imagen tomada el 3 de agosto de 2024 a las 10:00 a.m. C. Imagen tomada el 3 de agosto de 2024 a las 12:00 m. D. Imagen tomada el 8 de septiembre de 2024 a las 11:59 a.m.

- Se sugiere informar a unidad de gestión del riesgo del municipio de Caldas para que realice una visita al sector para ver en detalle el estado de la zona y las particularidades del movimiento en masa y se revisen las condiciones actuales del deslizamiento debido a las intervenciones antrópicas evidenciadas sobre el movimiento en masa.
- Desde el proyecto SIATA, se seguirá el monitoreo en tiempo real a través de la cámara, pluviómetro y sobrevuelos con dron dependiendo de la disponibilidad del equipo de Teledetección del proyecto.
