## Asunto: Reporte técnico de evaluación para instalación de instrumentación en el municipio de Caldas, vereda Sinifaná - Quebrada La Rafaela

*Este informe fue elaborado por el equipo de Geotecnia del proyecto SIATA. Cualquier inquietud será resuelta con gusto.*

**Sistema de Alerta Temprana de  
Medellín y el Valle de Aburrá**

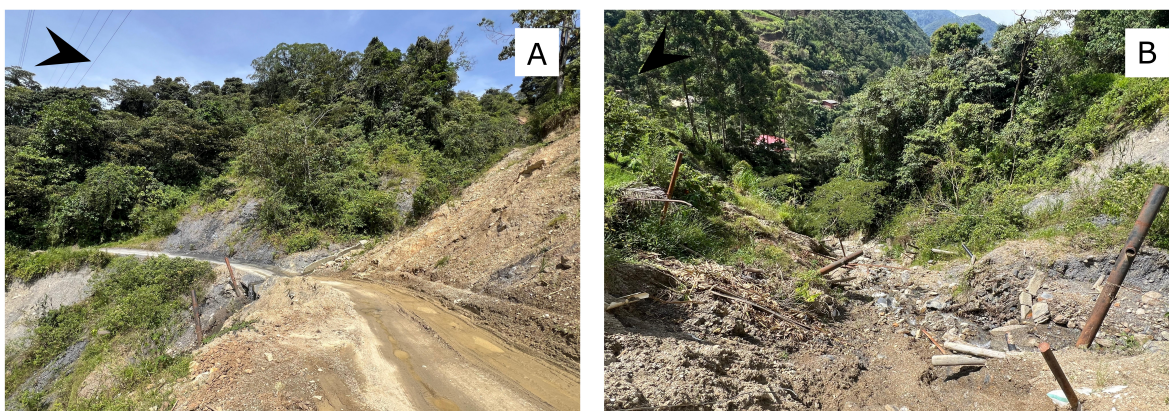
La zona se caracteriza por pendientes pronunciadas, una cobertura vegetal predominantemente arbórea, y la presencia de material en el lecho del cauce con tamaños de hasta 1 m de diámetro. Asimismo, se observan obras de conducción hidráulica destruidas y movimientos de tierra sobre el canal, implementados como medidas de mitigación para mantener la movilidad vehicular (Figura 2).

**Figura 2:** Fotografías tomadas en visita realizada el 1 de agosto de 2024 donde se observa la intersección de la quebrada La Rafaela, con la vía de acceso que conduce a la vereda Sinifaná, se evidencian afectaciones en las obras de conducción hidráulica, movimientos en masa traslacionales en el flanco norte y movimientos de tierra por pérdida de banca (fotografía A). Se observan procesos de erosión concentrada sobre el cauce, activando los flancos de la cuenca y generando deslizamientos traslacionales; además, se evidencian estructuras de acero que aparentemente se instalaron como parte de las obras de mitigación por la pérdida de banca. Sin embargo, dichas estructuras se encuentran actualmente en un estado deficiente y esparcidas a lo largo del canal (fotografía B).

- Se recomienda que la entidad encargada realice visitas de inspección periódicas para garantizar la seguridad de las personas cercanas al afluente y verificar las condiciones de la vía de acceso a la vereda Sinifaná, especialmente en caso de presentarse eventos de precipitación intensos y/o avenidas torrenciales en los próximos meses.

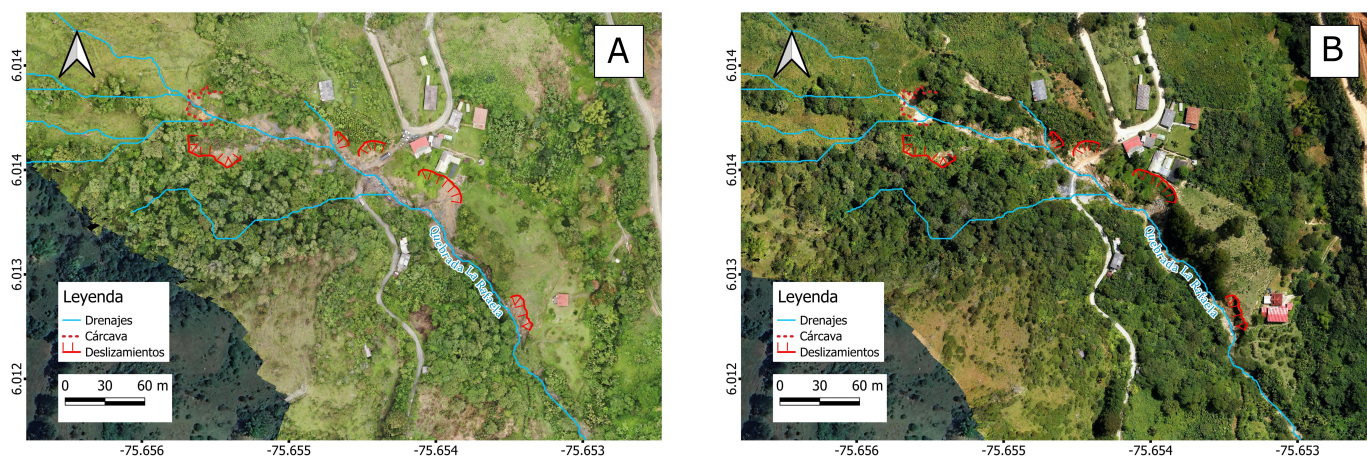
**Figura 3:** Ortomosaicos registrados el 22 de septiembre de 2022 (A), y el 1 de agosto de 2024 (B). Se marcan los procesos erosivos tipo cárcava en la parte alta de la cuenca y los movimientos en masa generados a lo largo del canal en ambas imágenes.

En el ortomosaico de la Figura 3A, se muestra que la quebrada ha presentado una dinámica activa en la que los procesos de erosión concentrada han formado cárcavas en la parte alta de la cuenca. Estos procesos erosivos han profundizado el canal, generando procesos de degradación del suelo y de estabilización del terreno, especialmente en los flancos de la cuenca. Desde la parte alta de la ladera se evidencian canales naturales y antrópicos que drenan sus aguas a la quebrada La Rafaela. Esto, sumado a las altas pendientes y las características geológicas de la zona, ha contribuido a la generación de procesos morfodinámicos en toda la cuenca. Por otro lado, se observa la pérdida de banca en la vía de ingreso a la vereda debido al arrastre del material por la dinámica activa del afluente, que genera avenidas torrenciales. También se observan construcciones cercanas en la zona de influencia de la quebrada, específicamente en el flanco oriental de la cuenca, con movimientos en masa activos a escasos metros de las edificaciones.

En el ortomosaico de la Figura 3B, se observan los avances de los procesos erosivos en toda la cuenca y nuevas evidencias de erosión laminar en el flanco derecho de la quebrada La Rafaela, aguas arriba. Se evidencia la reconstrucción de la vía de acceso con material de relleno. Por otro lado, se observa la recuperación de la cobertura vegetal en la parte media de la cuenca, cercana a una de las estructuras construidas al borde del cauce. La dinámica natural de la quebrada sigue activa y presenta características remontantes, favorecidas por la alta pendiente, el mal manejo de aguas en la parte alta de la ladera y las características geológicas del lugar, lo que hace relevante establecer un sistema de monitoreo.

- Durante el monitoreo realizado mediante sobrevuelos con drones, se observó la activación y evolución de procesos erosivos que han contribuido a la generación de movimientos en masa y avenidas torrenciales en la cuenca de la quebrada La Rafaela. Esto resalta la importancia de instalar sensores para su seguimiento continuo.

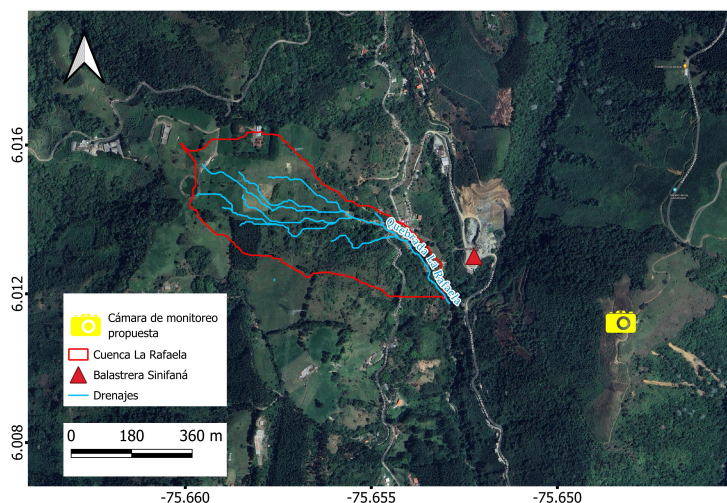
La Figura 4 muestra el punto sugerido para la instalación de la cámara de monitoreo, donde se comprobó la visualización completa de la cuenca de la quebrada La Rafaela y se verificó la disponibilidad de conectividad. En cuanto al pluviómetro, se determinó que la ubicación ideal debe ser dentro de la cuenca misma, ya que ubicarlo en áreas alejadas podría comprometer la precisión y utilidad de los datos debido a la variabilidad espacial de las precipitaciones. Sin embargo, esta opción enfrenta limitaciones debido a los problemas de conectividad evidenciados durante la visita.

**Figura 4:** Localización del punto propuesto de monitoreo ubicado en la Finca El Balcón propiedad del Sr. Jaime Zuluaga en el costado oriental de la cuenca de la quebrada La Rafaela con acceso desde la vía Piedra Verde entrando por el camino al sector conocido como Guacamayas.

- Se concluye que, considerando aspectos logísticos y de conectividad, es viable instalar la cámara de monitoreo en el punto propuesto, ubicado en la Finca El Balcón propiedad del Sr. Jaime Zuluaga en el costado oriental de la cuenca de la quebrada La Rafaela con acceso desde la vía Piedra Verde entrando por el camino al sector conocido como Guacamayas, y mostrado en la sección 2 de este documento.
