# Propuesta monitoreo geotécnico Sector Villanueva - Copacabana

Fecha:  
15/02/2021

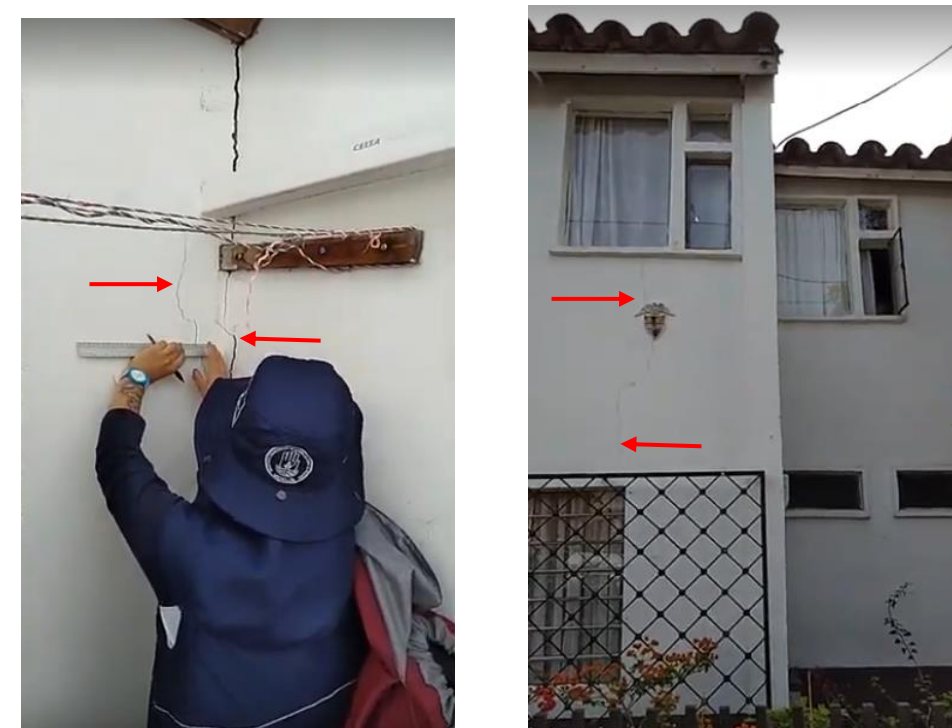
Durante esa visita, se realizó la ubicación de testigos sobre las grietas más pronunciadas, para comenzar el seguimiento del avance del fenómeno observado (figura 2.a). Estas grietas varían en cuanto a ubicación dentro de la edificación y la continuidad de las mismas, estando entre los 30cm hasta los 1.6m de longitud.

Figura 2. a) Ubicación de testigos sobre las grietas. b) Grieta transversal sobre el muro frontal de una vivienda.

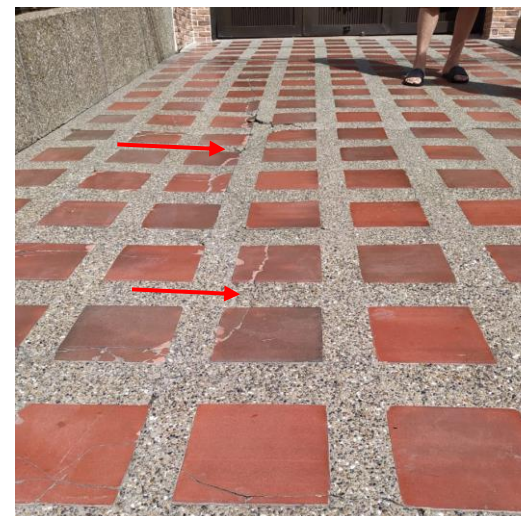
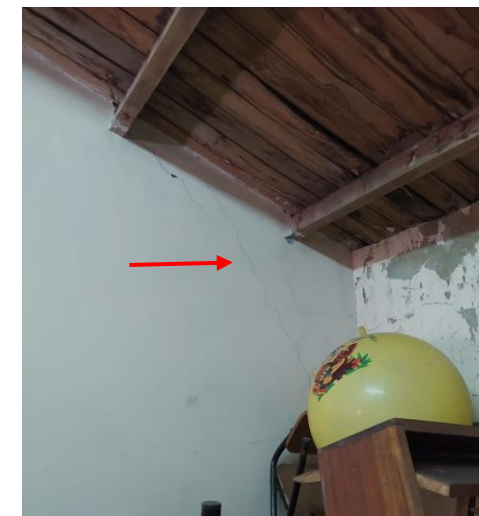
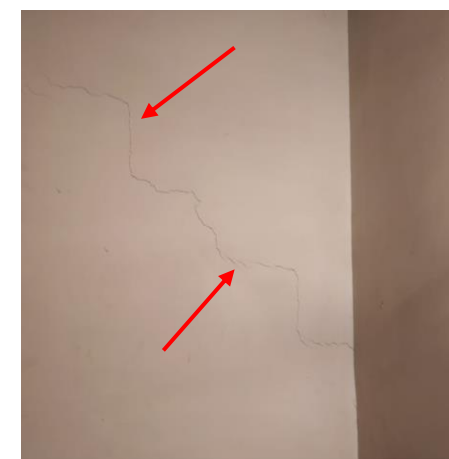
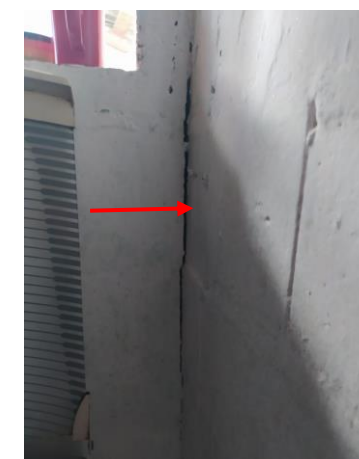
En el sitio, se observa que las afectaciones comienzan con mayor grado en las casas más cercanas a la margen del río sobre la calle 55. De igual forma, aunque no se observan afectaciones significativas sobre el terreno o las vías de acceso, las evidencias indican un posible fenómeno de hundimiento del terreno. Por lo anterior, se recomienda el inicio de un proceso de monitoreo geotécnico en el sector con las siguientes características:

Figura 3. Afectaciones en las viviendas más cercanas al río donde los habitantes reportan el avance de grietas en los últimos meses, tanto en muros como en la acera.
