**SOMOS 10**  
TERRITORIOS  
INTEGRADOS

Asunto: Respuesta a comunicación con radicado N°020836 del 12 de Junio de 2019.

**Asunto: Respuesta a Derecho de Petición Radicado 00-020836 del 12 de Junio de 2019**

## SISTEMA DE ALERTA TEMPRANA DE MEDELLÍN Y EL VALLE DE ABURRÁ

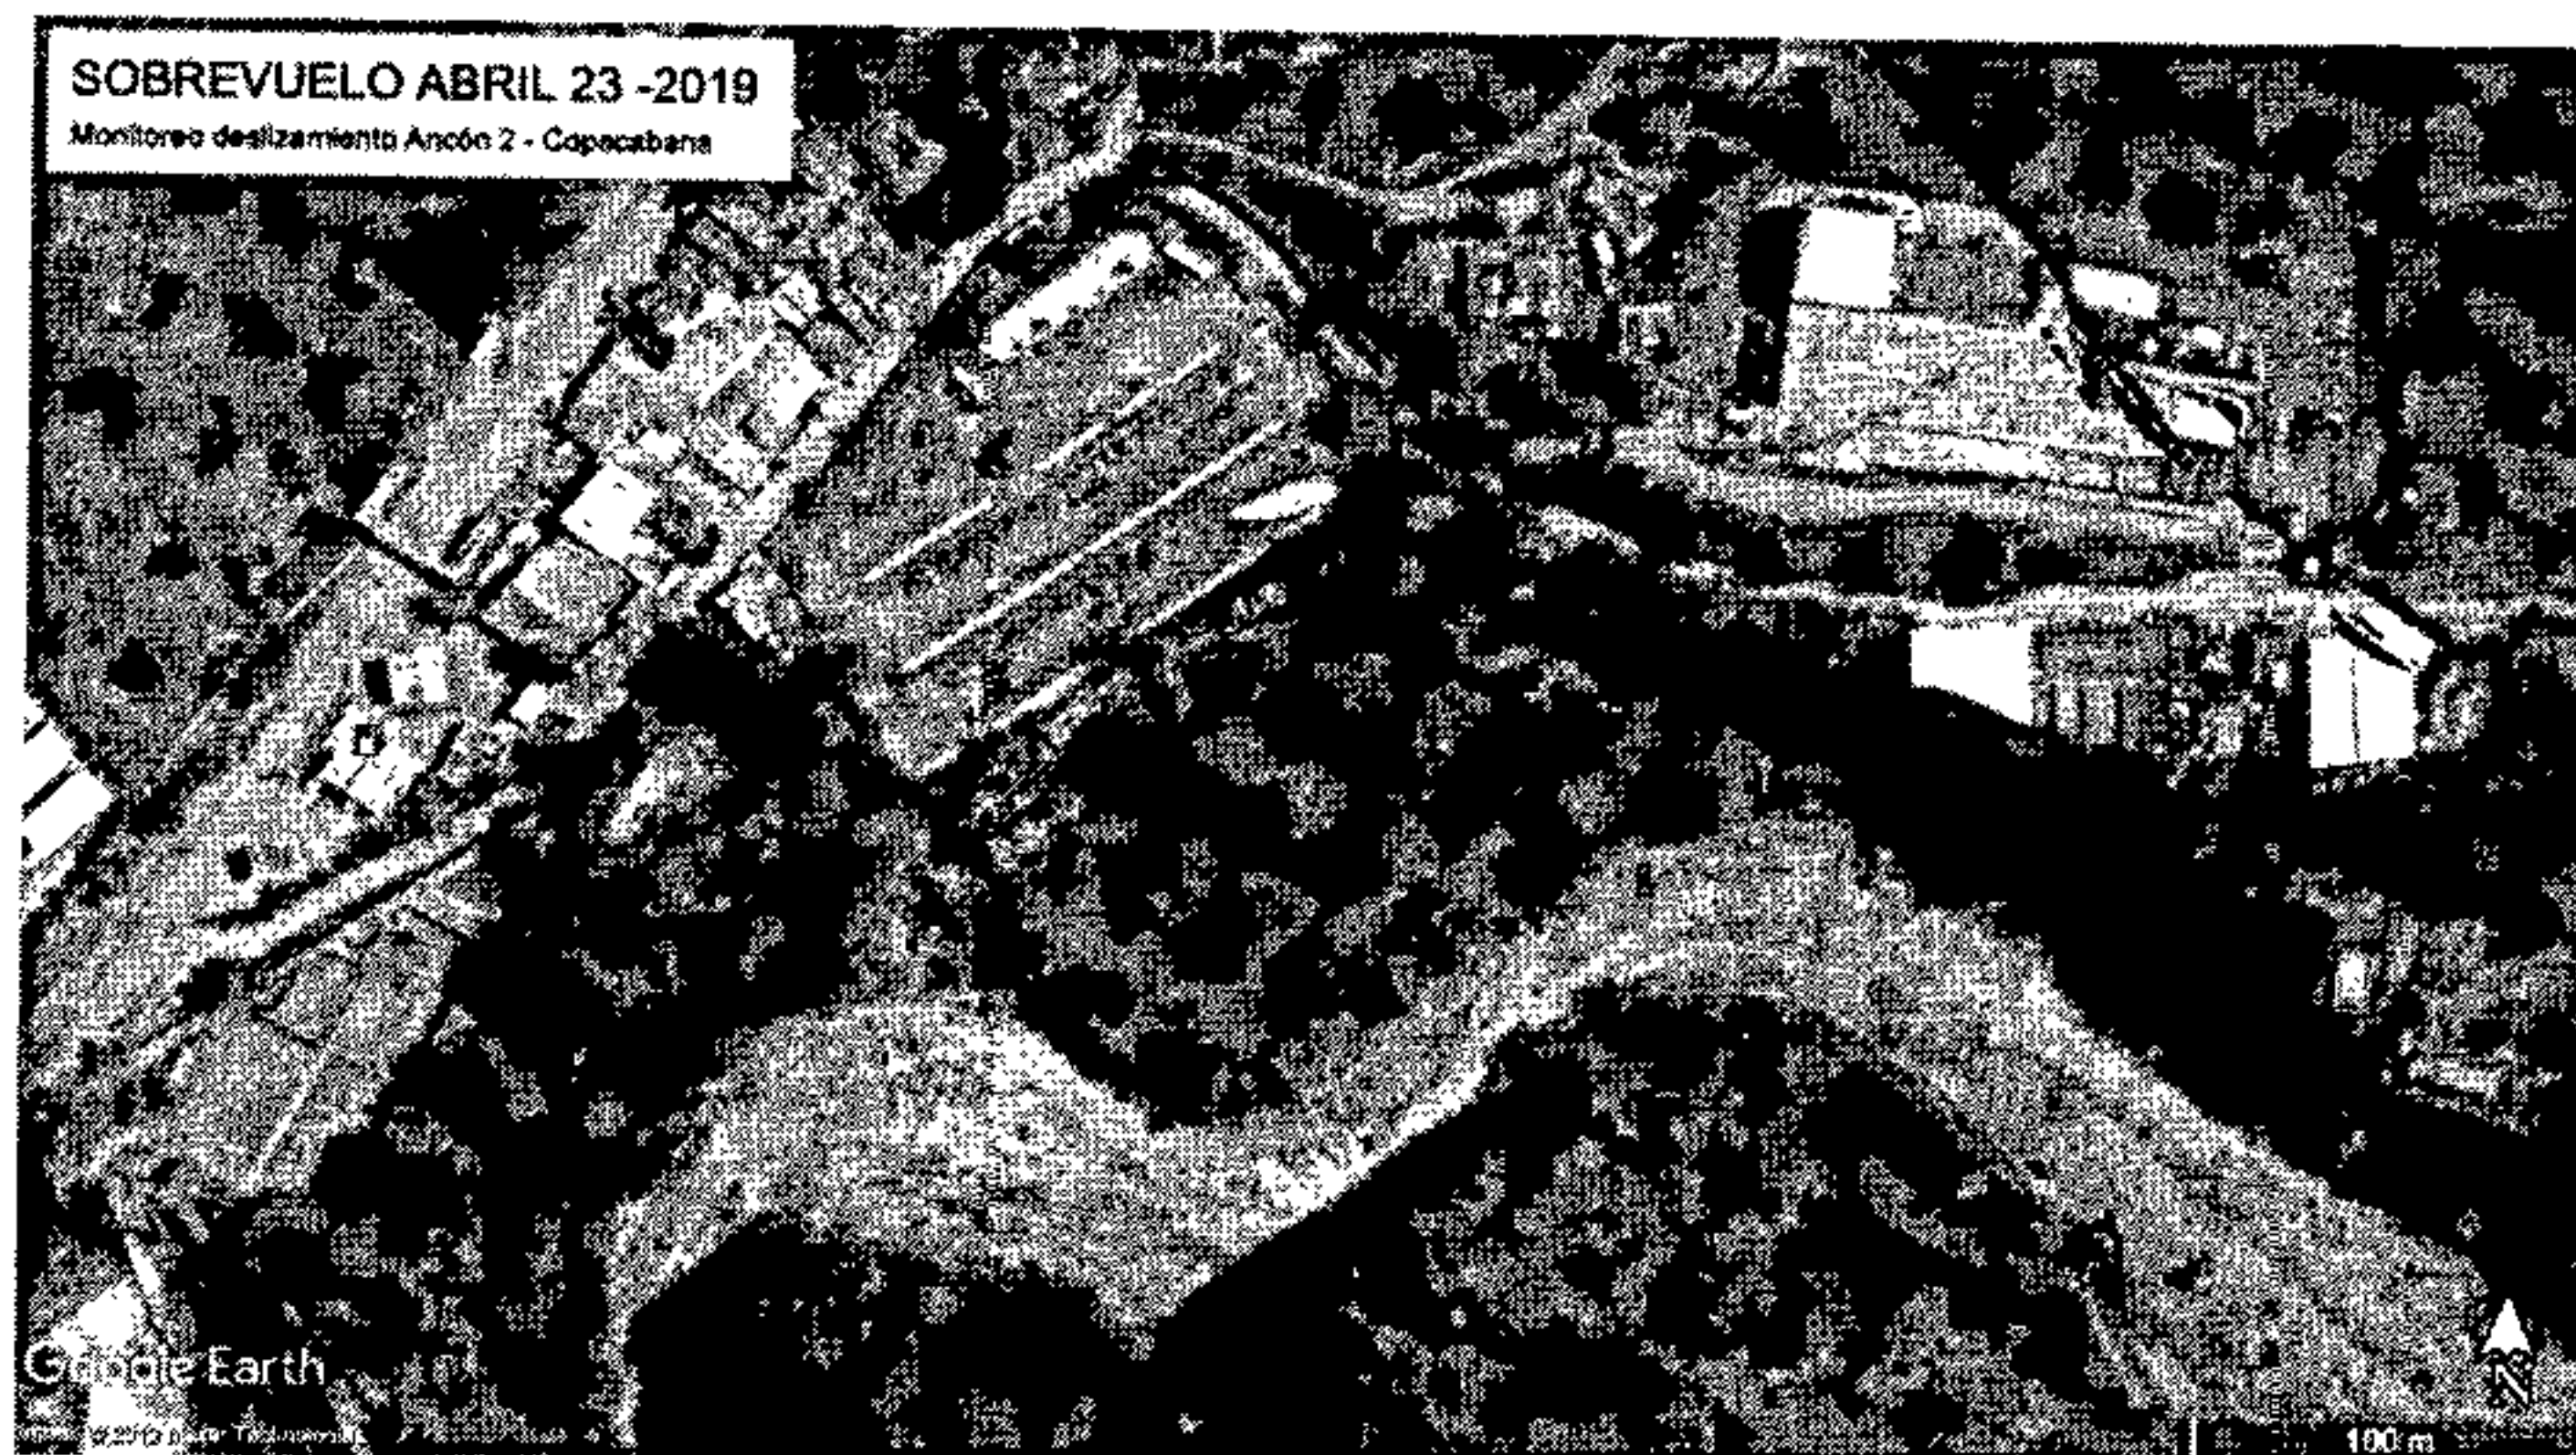
Figura 1: Sobrevuelo realizado el 23 de Abril de 2019

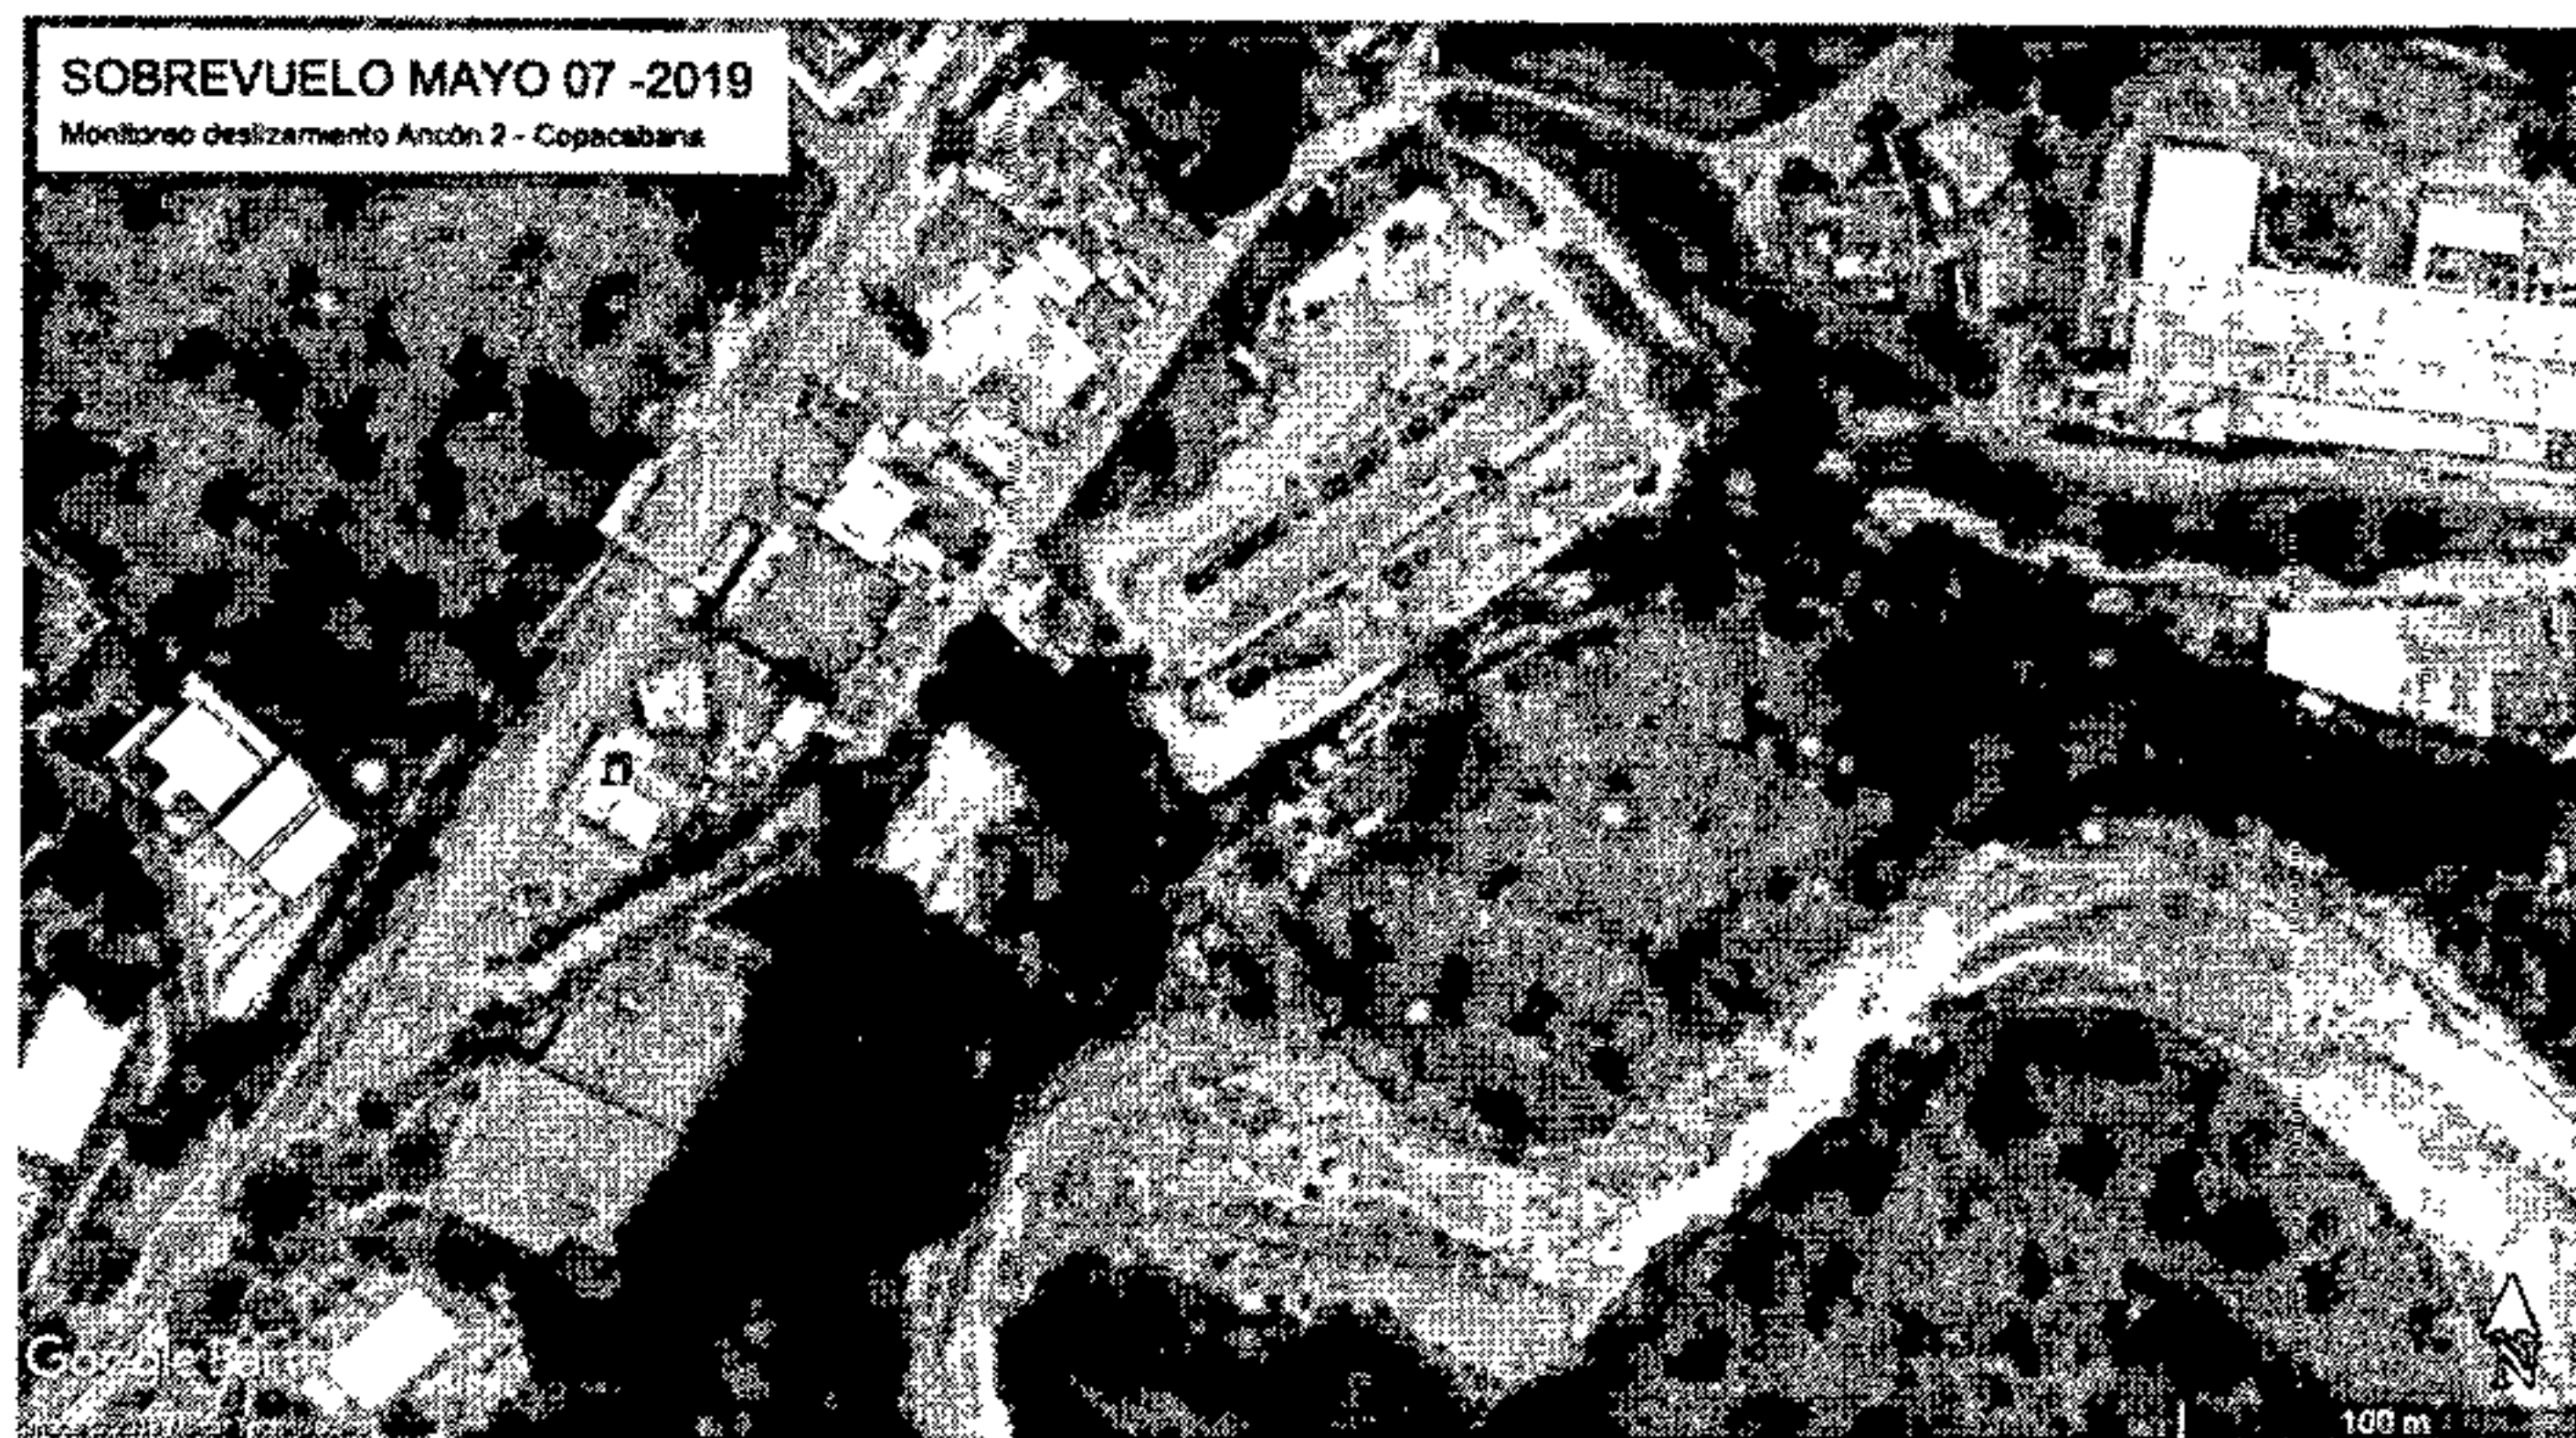
Figura 2: Sobrevuelo realizado el 07 de Mayo de 2019

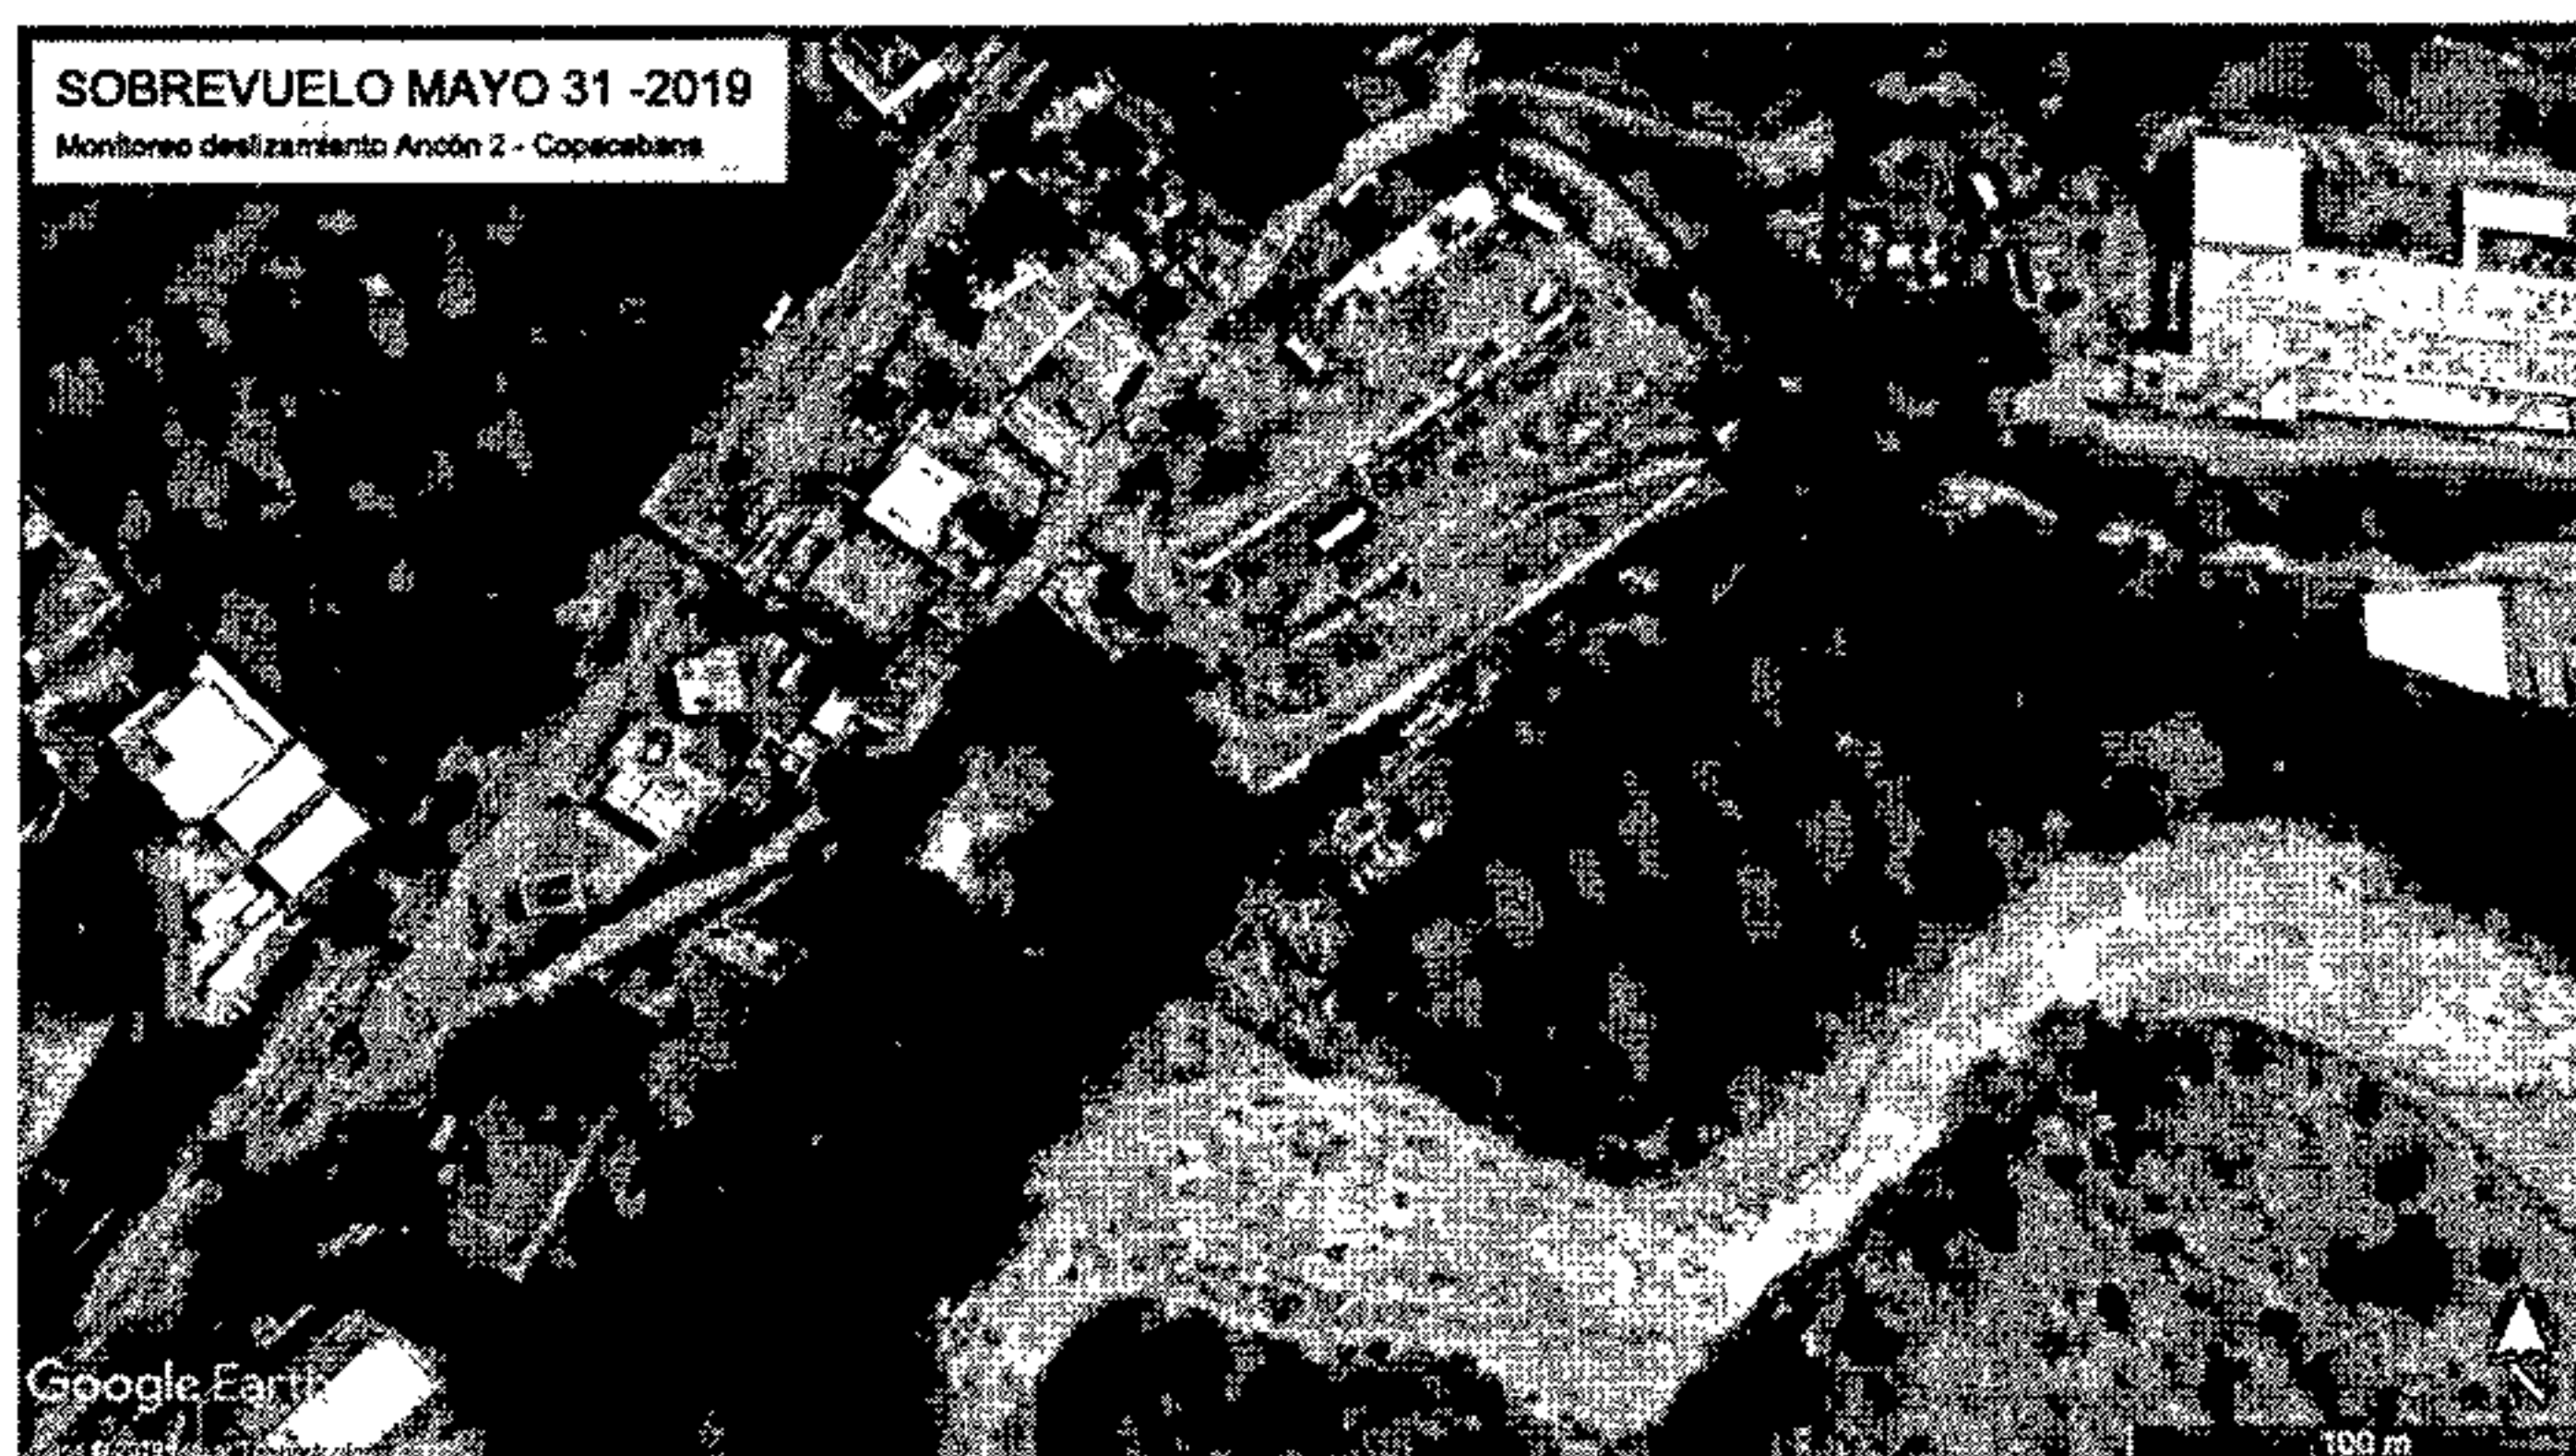
Figura 3: Sobrevuelo realizado el 31 de Mayo de 2019

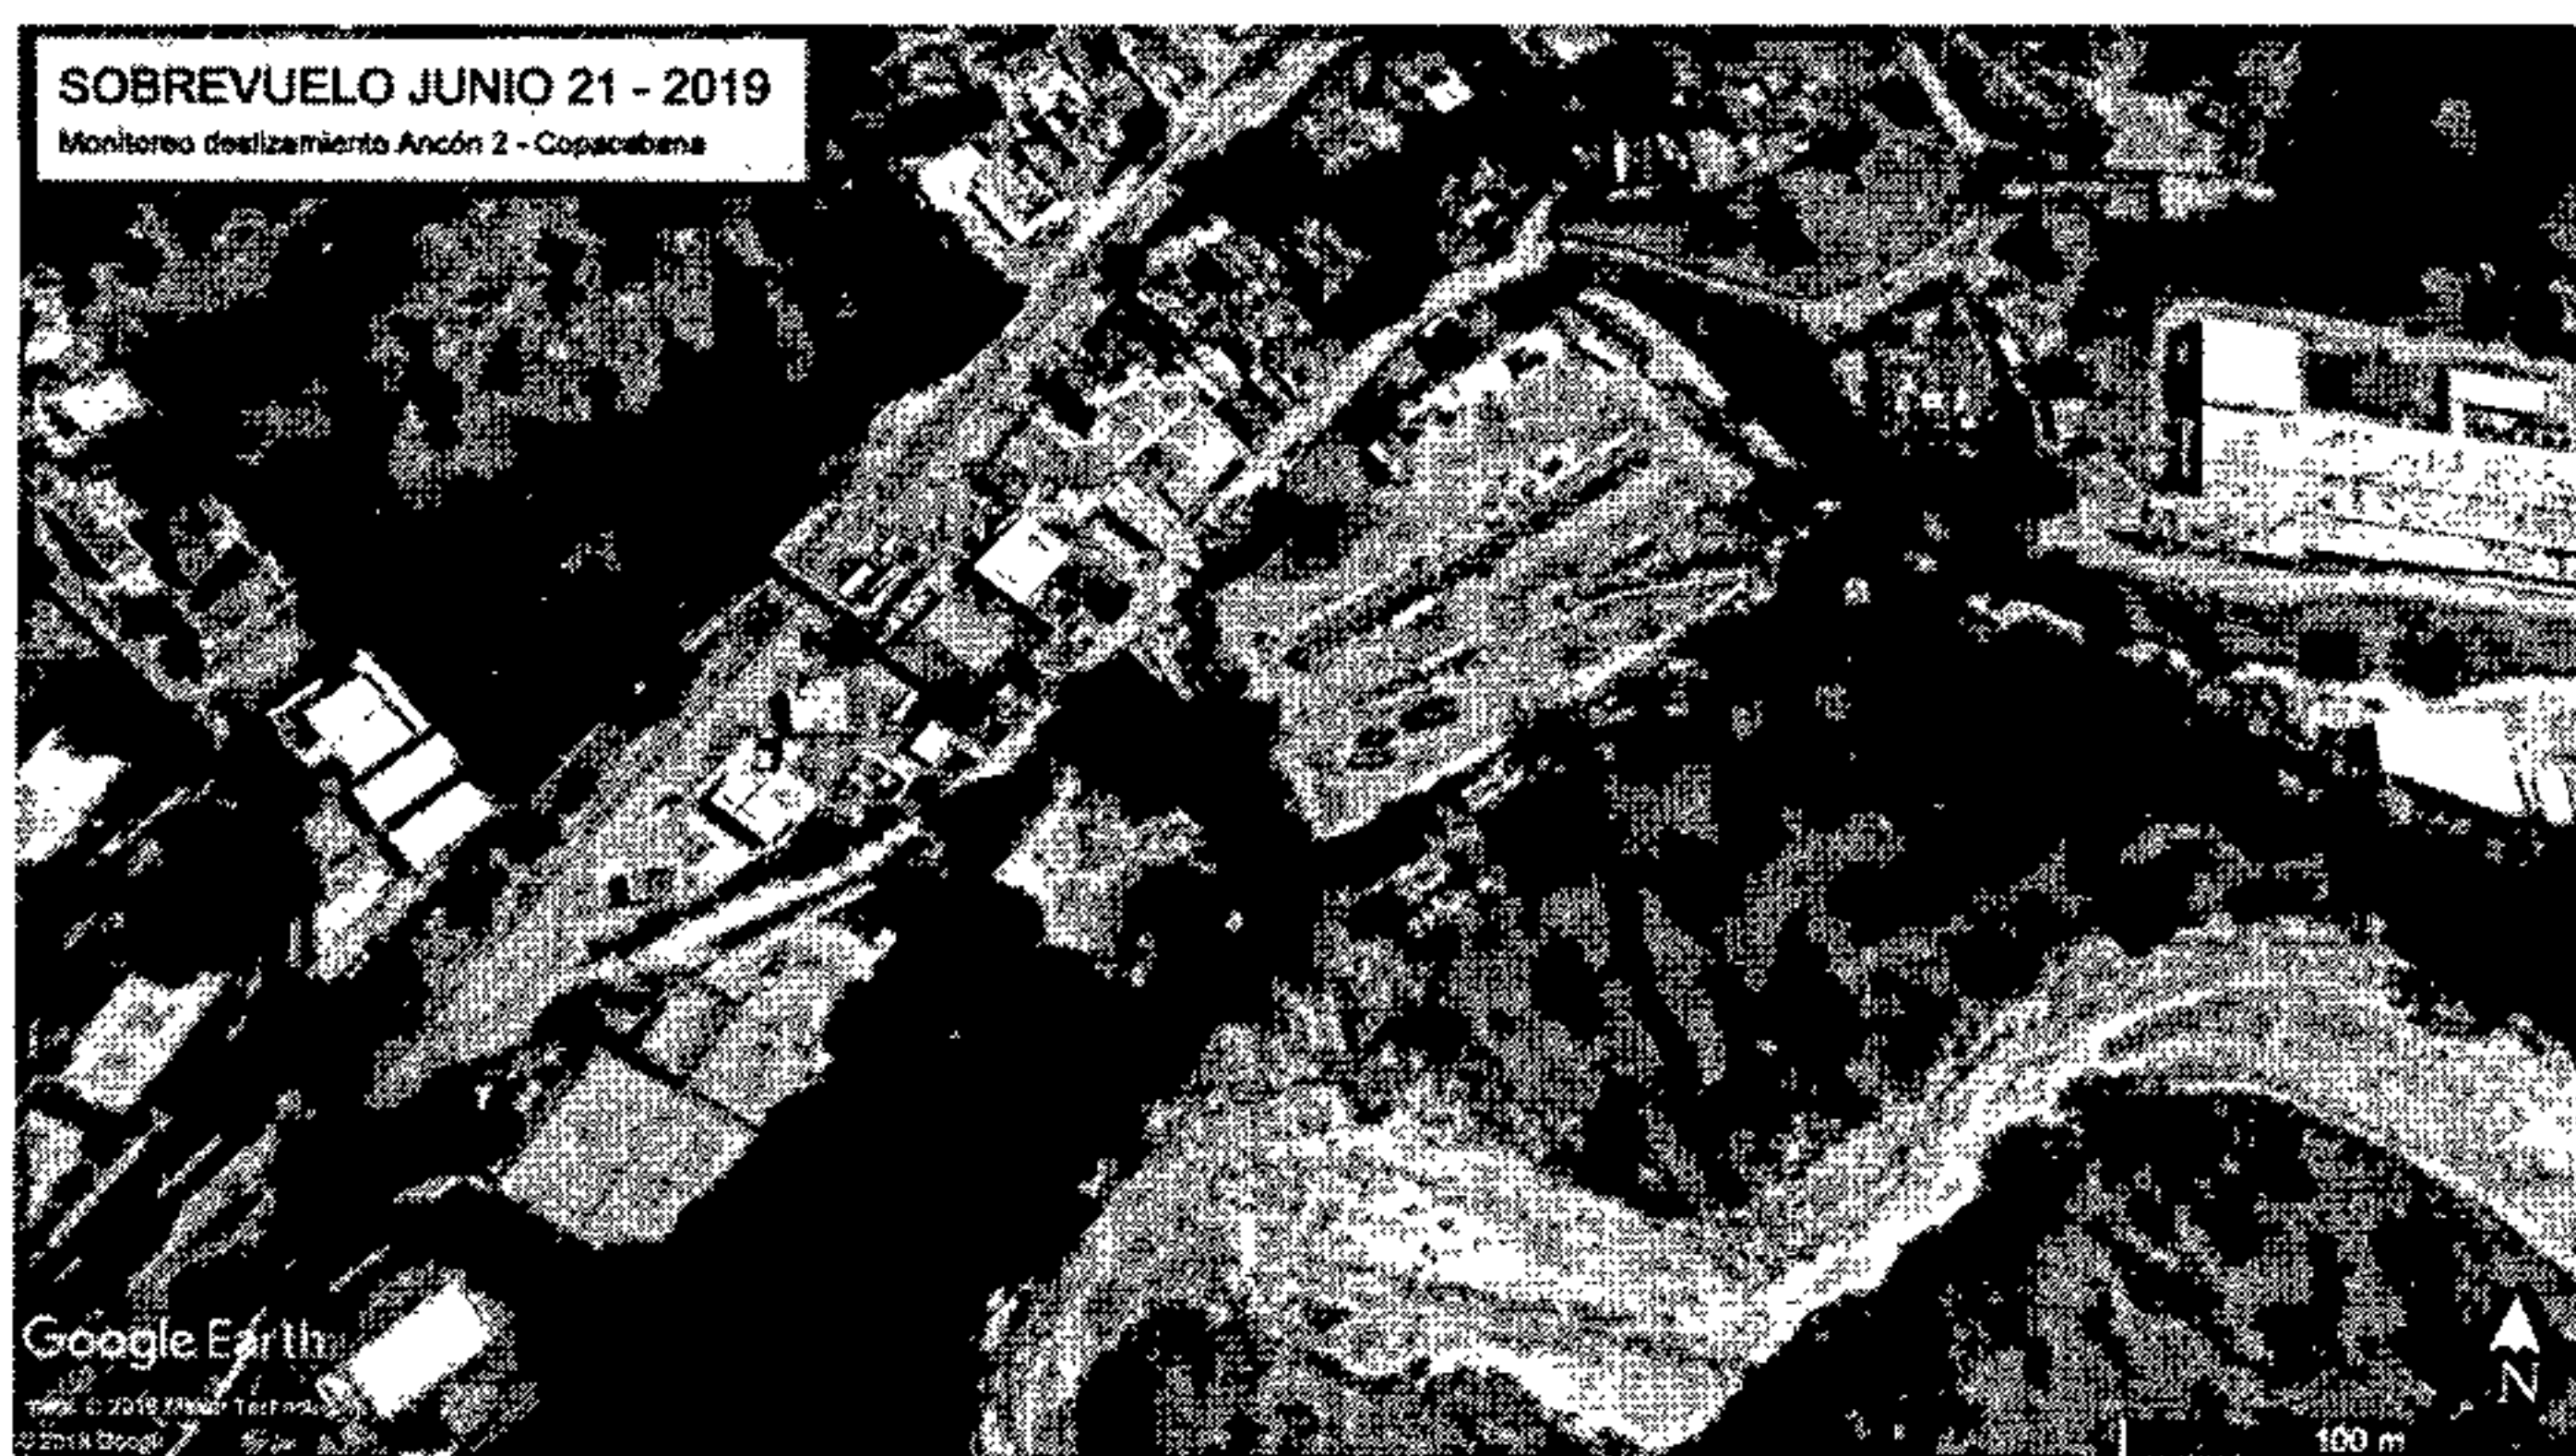
Figura 4: Sobrevuelo realizado el 21 de Junio de 2019

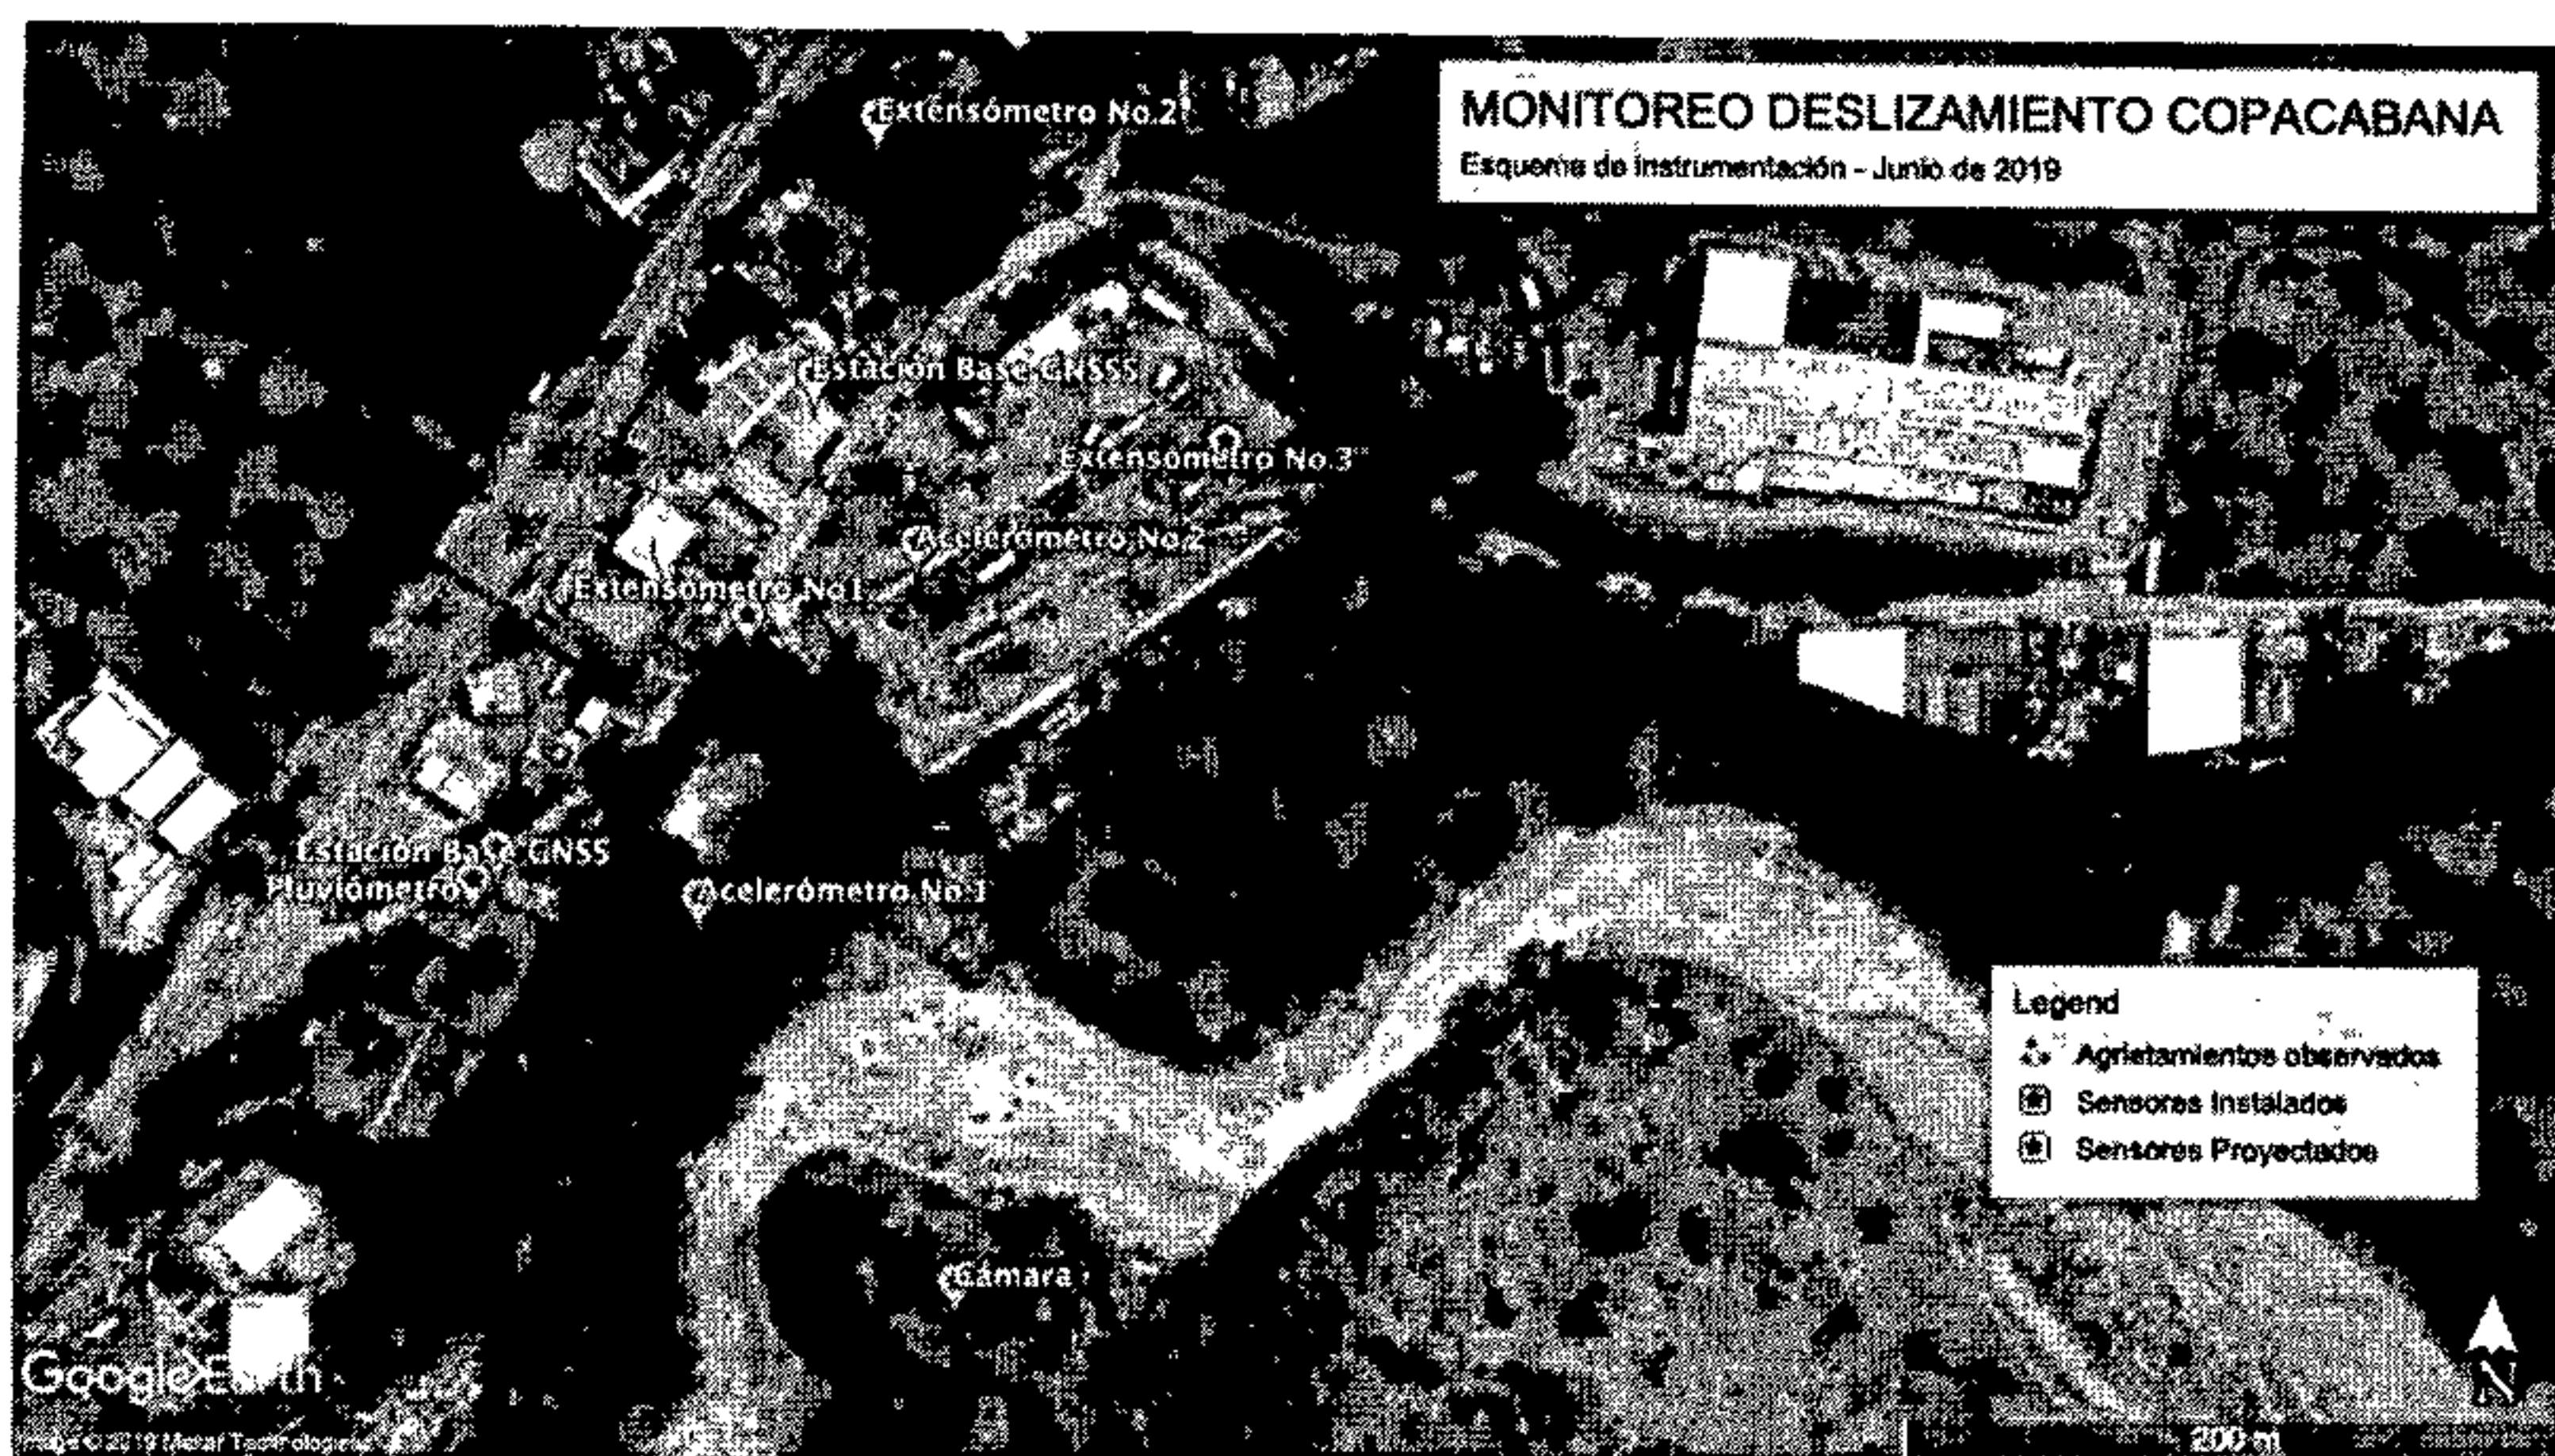
**Figura 3:** Características de los agrietamientos y dimensiones del deslizamiento observados durante el trabajo de campo, además del esquema de instrumentación implementado.

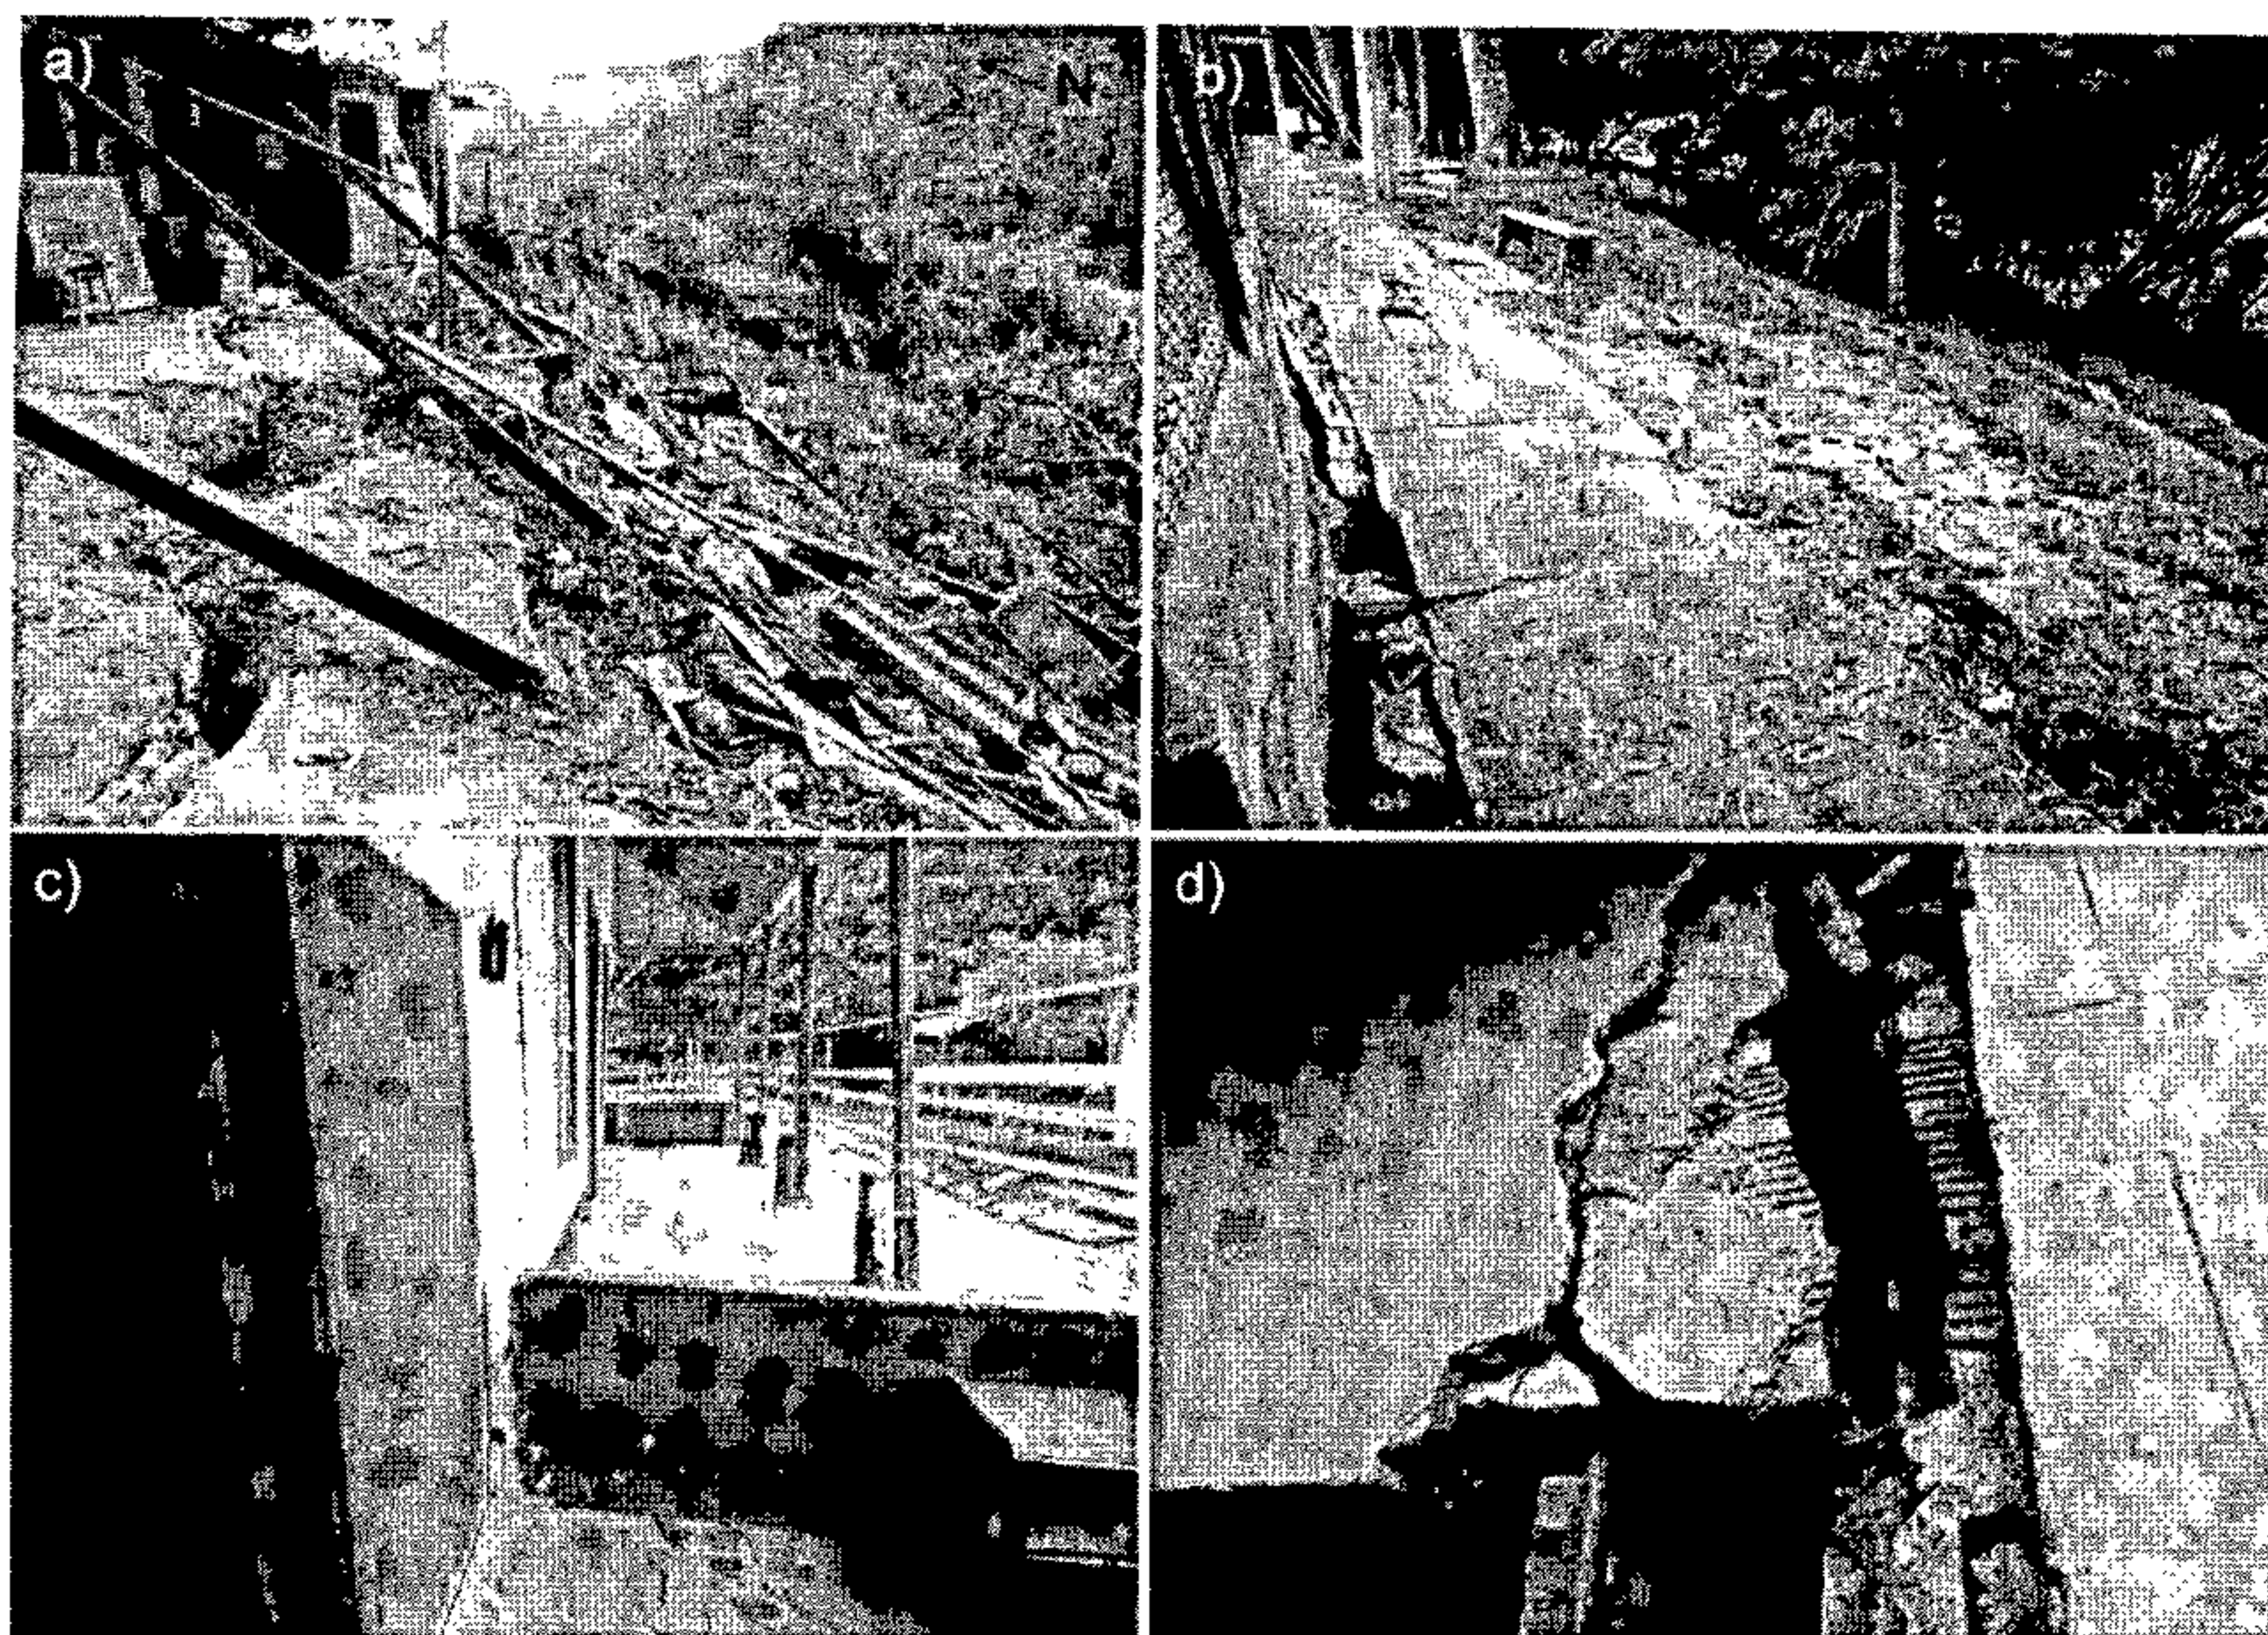
**Figura 7:** Visita técnica - Afectación por el deslizamiento.

En la **Figura 7**, se demarcan con líneas rojas los agrietamientos encontrados en dirección al río Aburrá, además se evidencian las afectaciones a la infraestructura de la zona en las últimas semanas.
