**SOMOS 10**  
TERRITORIOS  
INTEGRADOS

Asunto: Respuesta a comunicación con radicado N°020836 del 12 de Junio de 2019.

**Asunto: Respuesta a Derecho de Petición Radicado 00-020836 del 12 de Junio de 2019**

## SISTEMA DE ALERTA TEMPRANA DE MEDELLÍN Y EL VALLE DE ABURRÁ

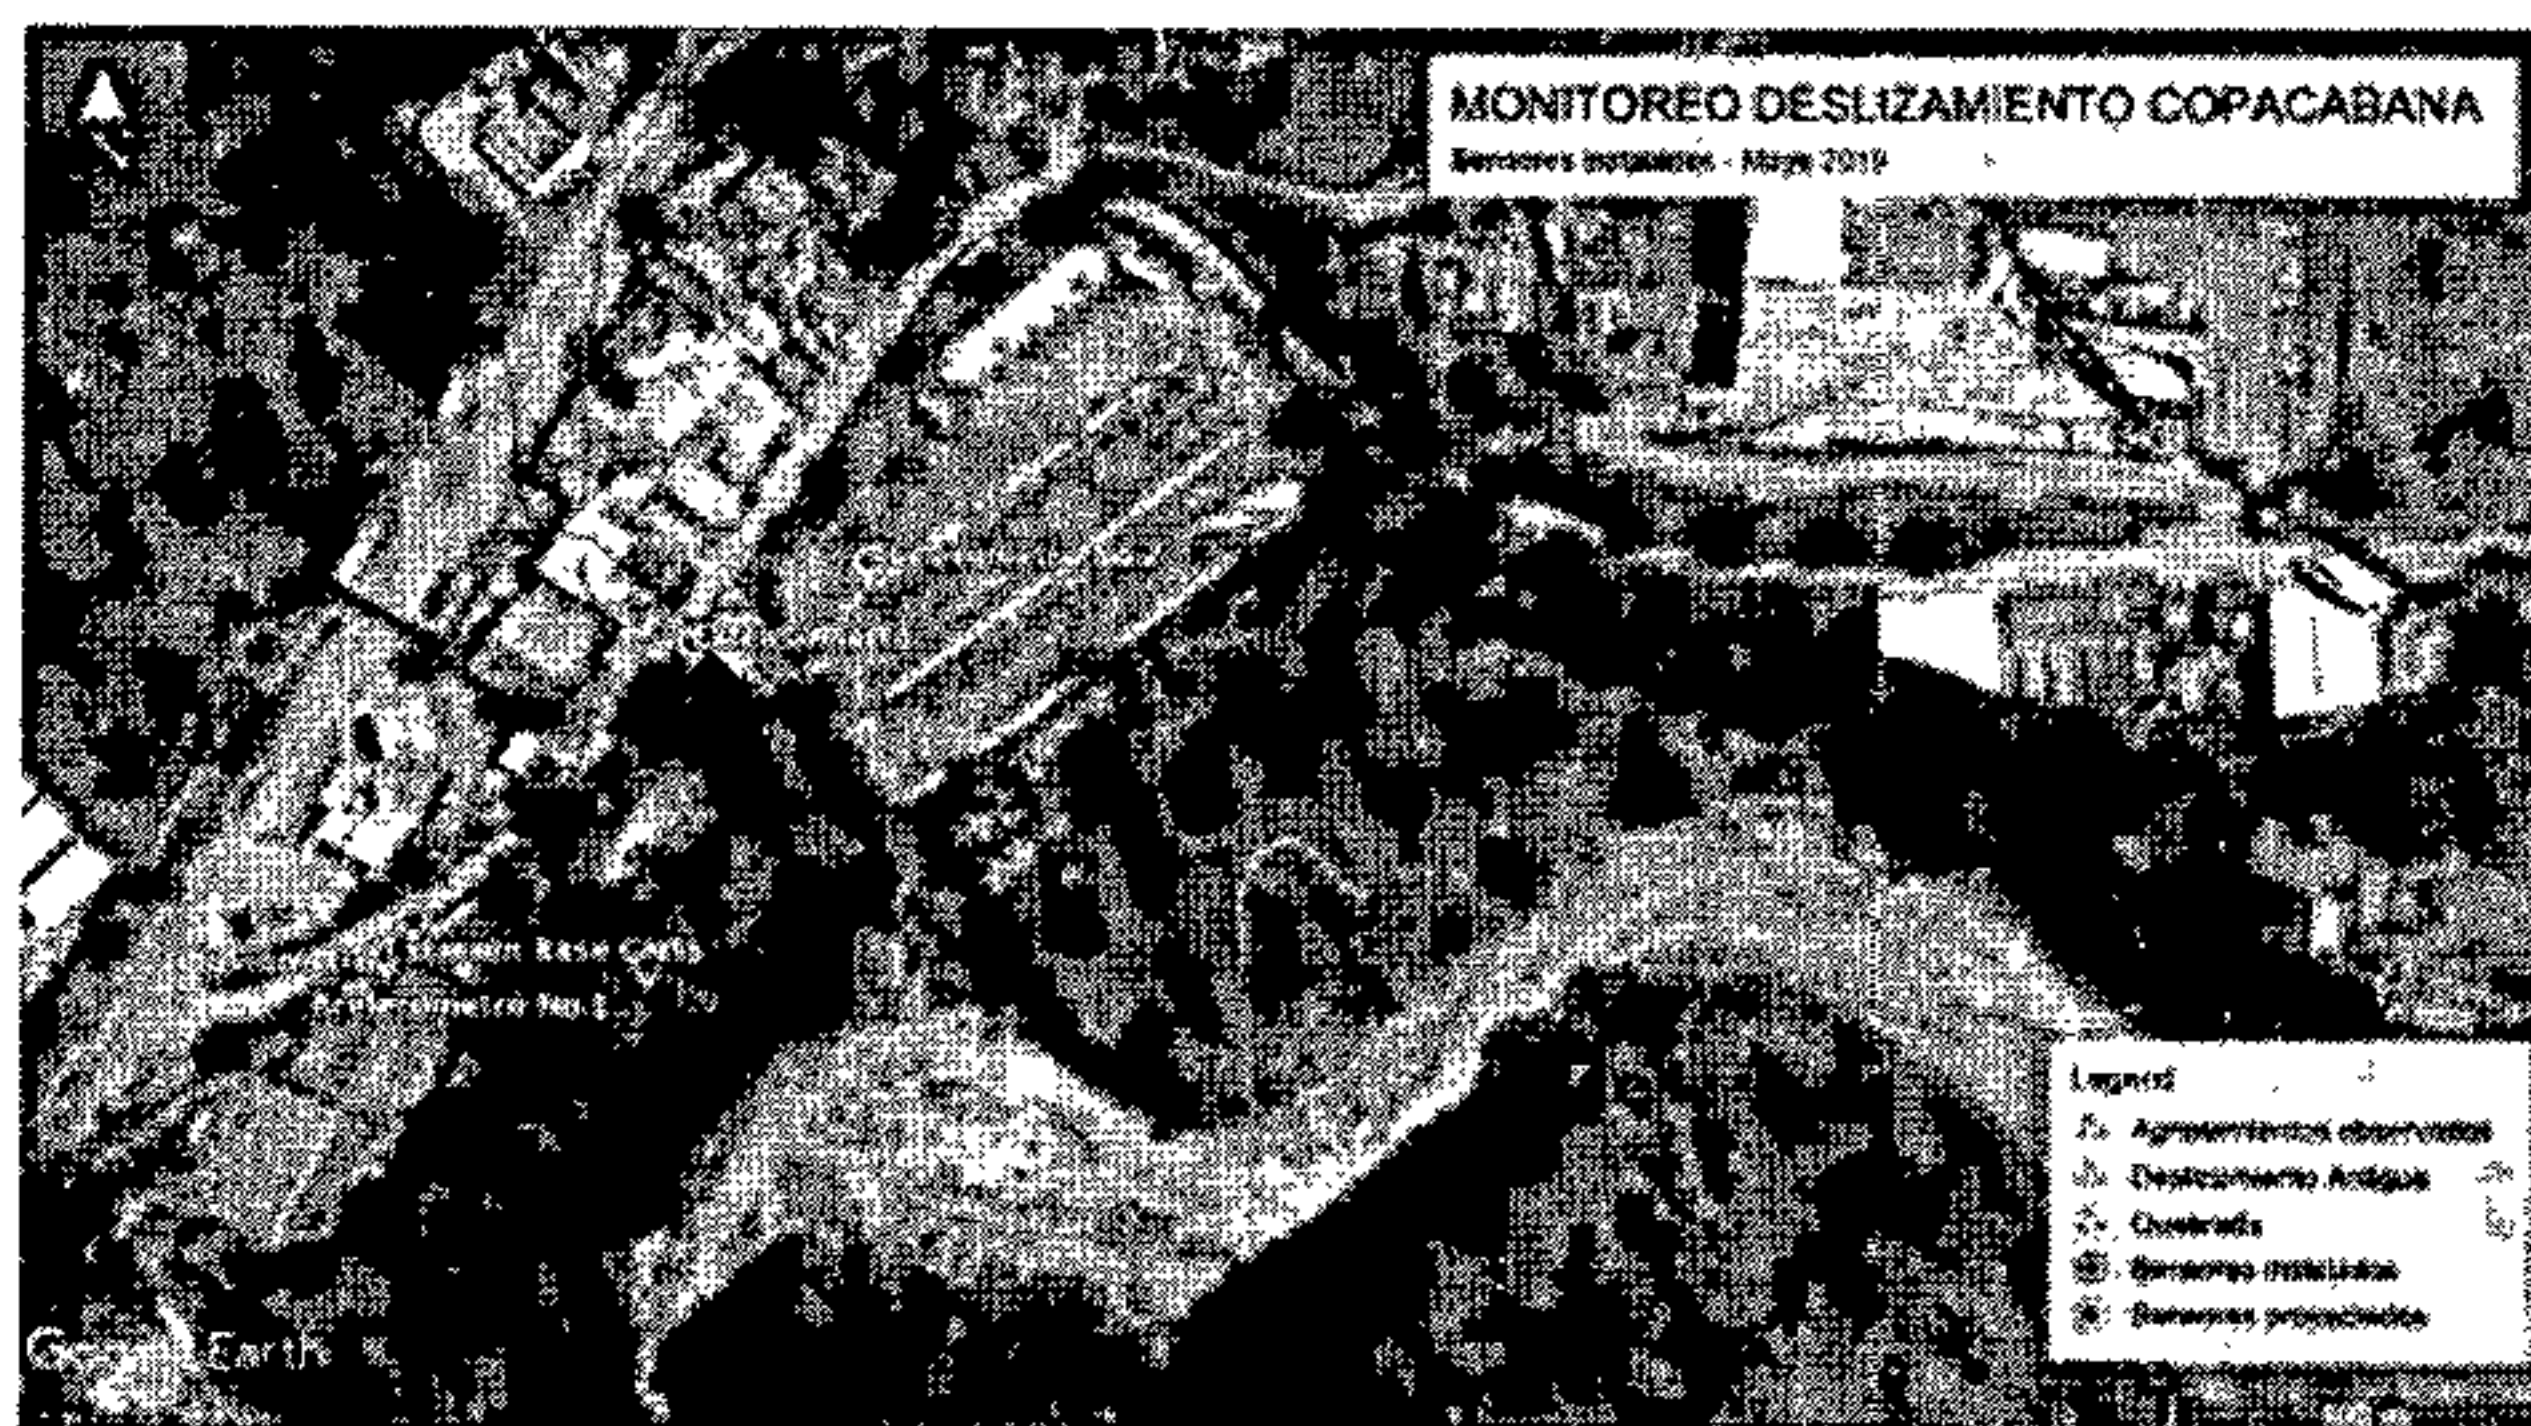
Figura 3: Características de los agrietamientos y dimensiones del deslizamiento observados durante el trabajo de campo, además del esquema de instrumentación implementado.

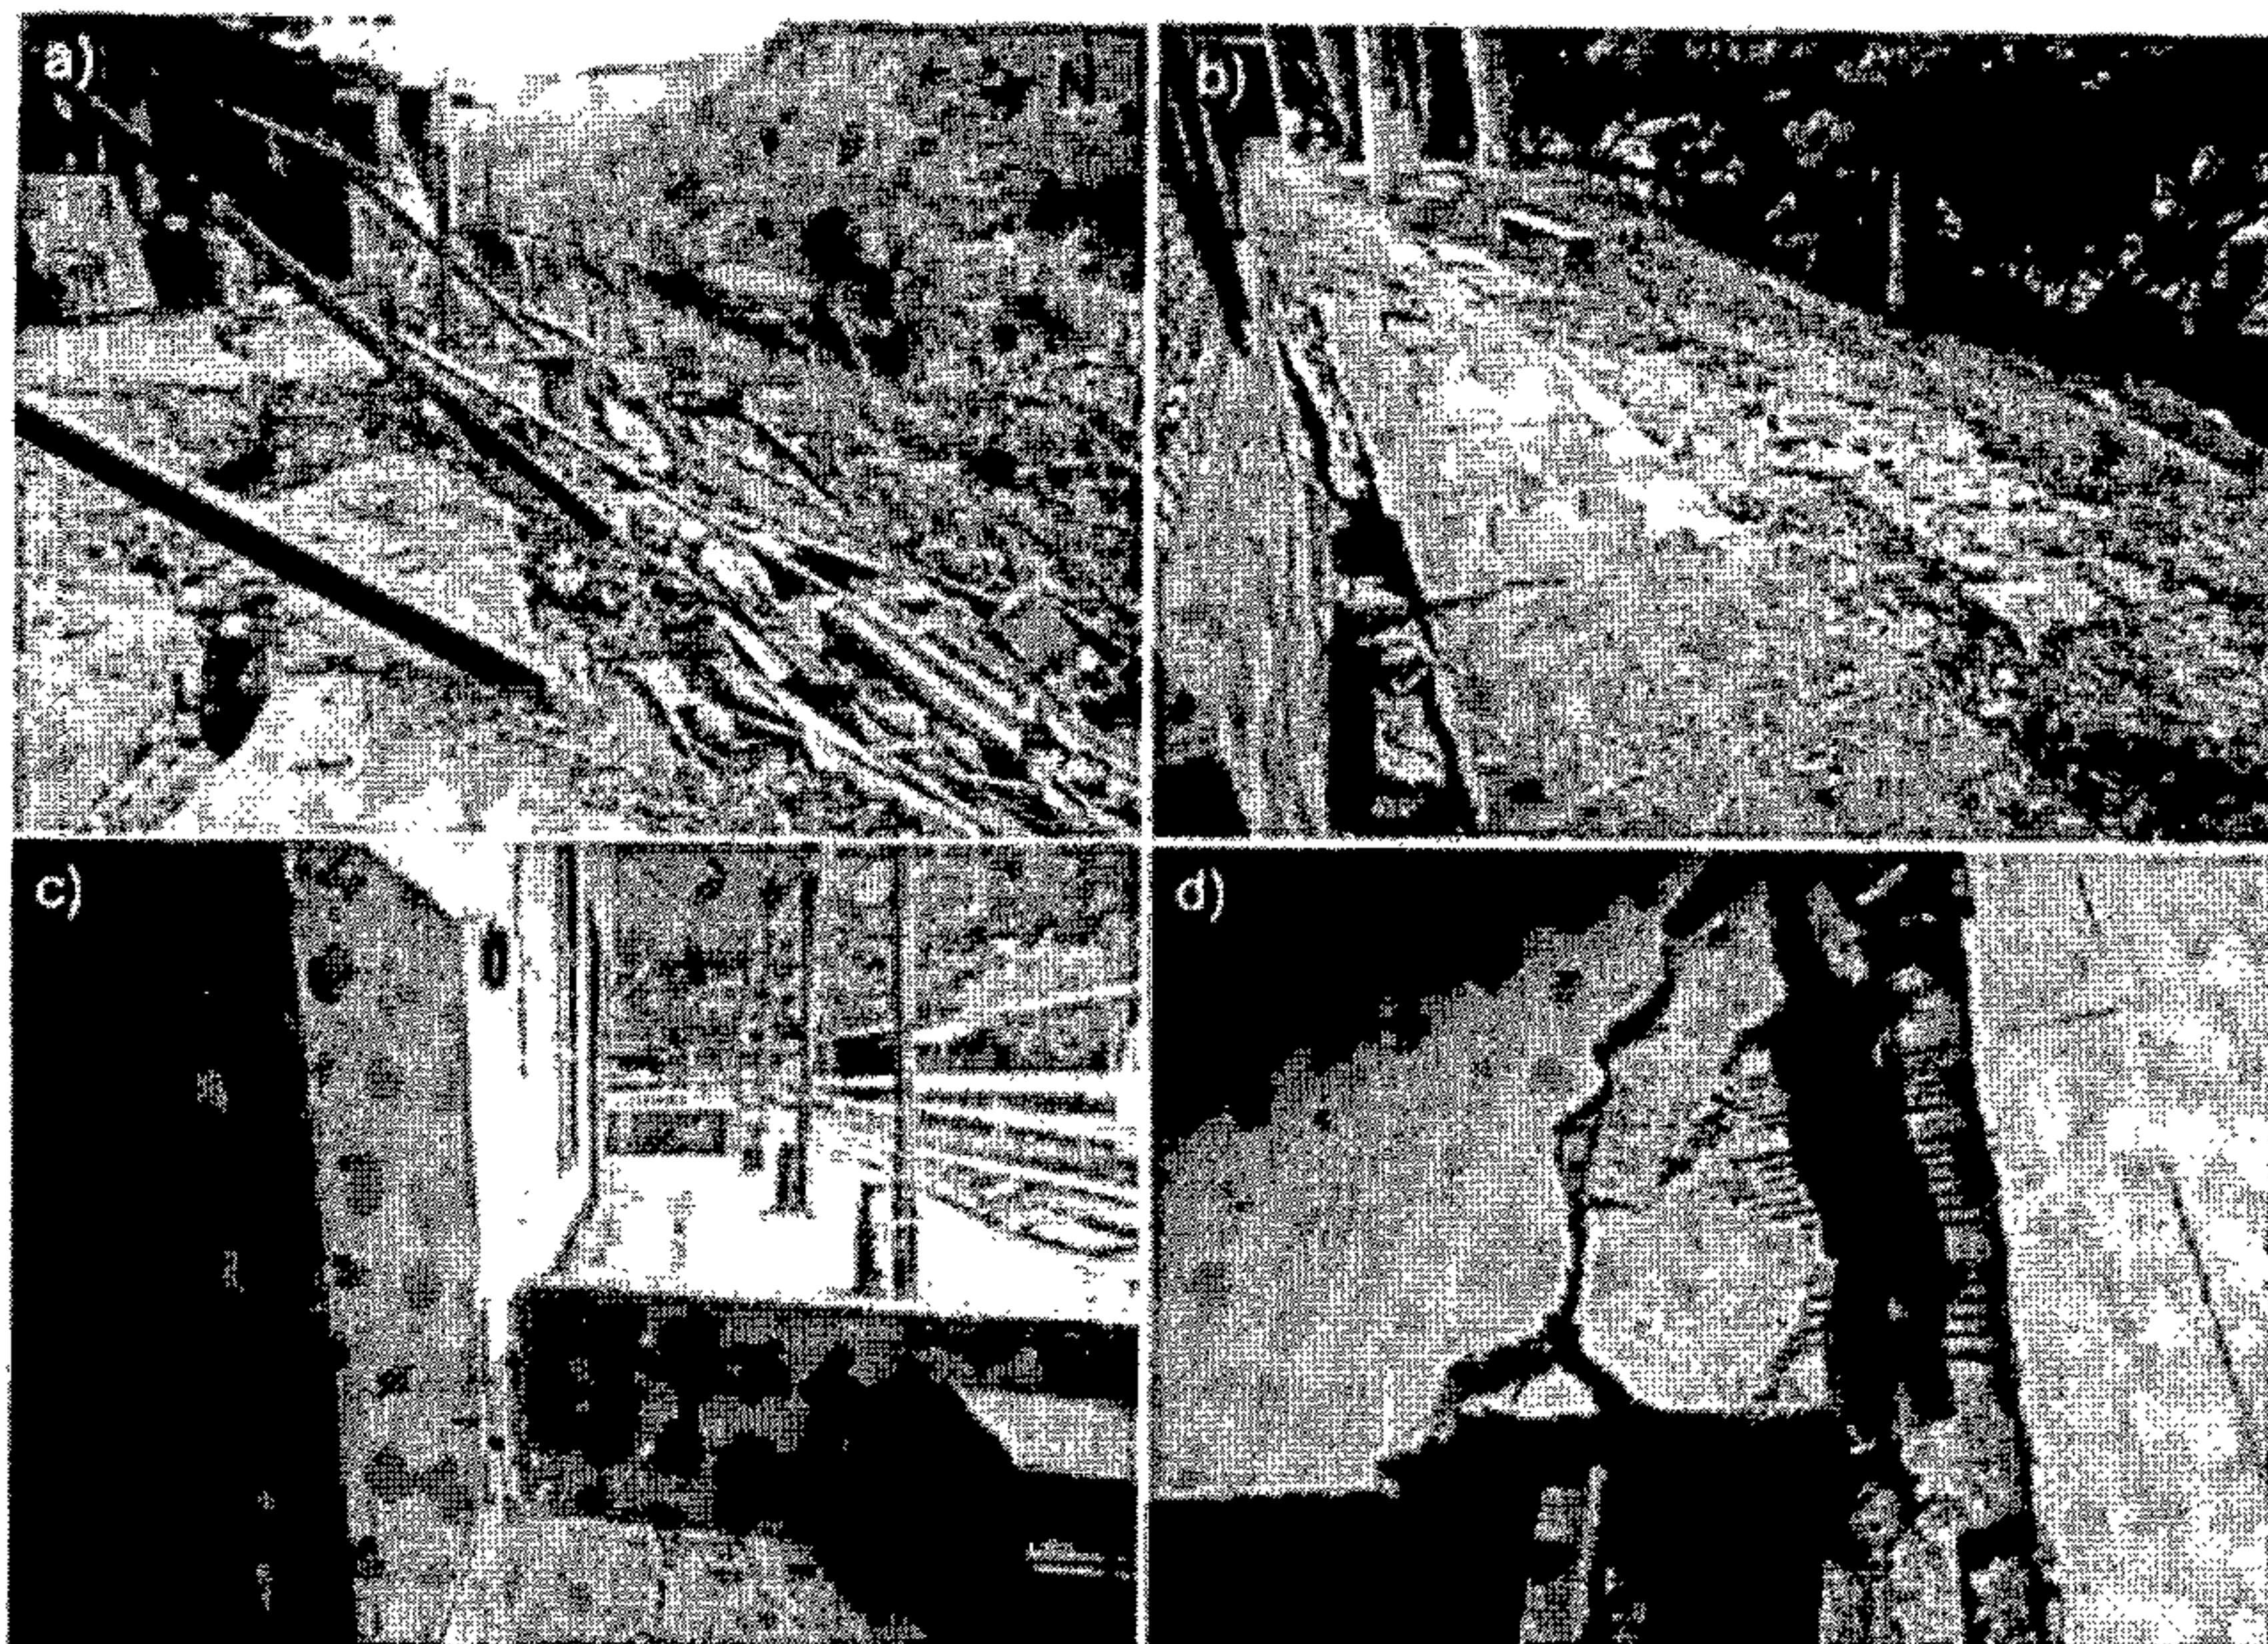
**Figura 7:** Visita técnica - Afectación por el deslizamiento.

En la **Figura 7**, se demarcan con líneas rojas los agrietamientos encontrados en dirección al río Aburrá, además se evidencian las afectaciones a la infraestructura de la zona en las últimas semanas.

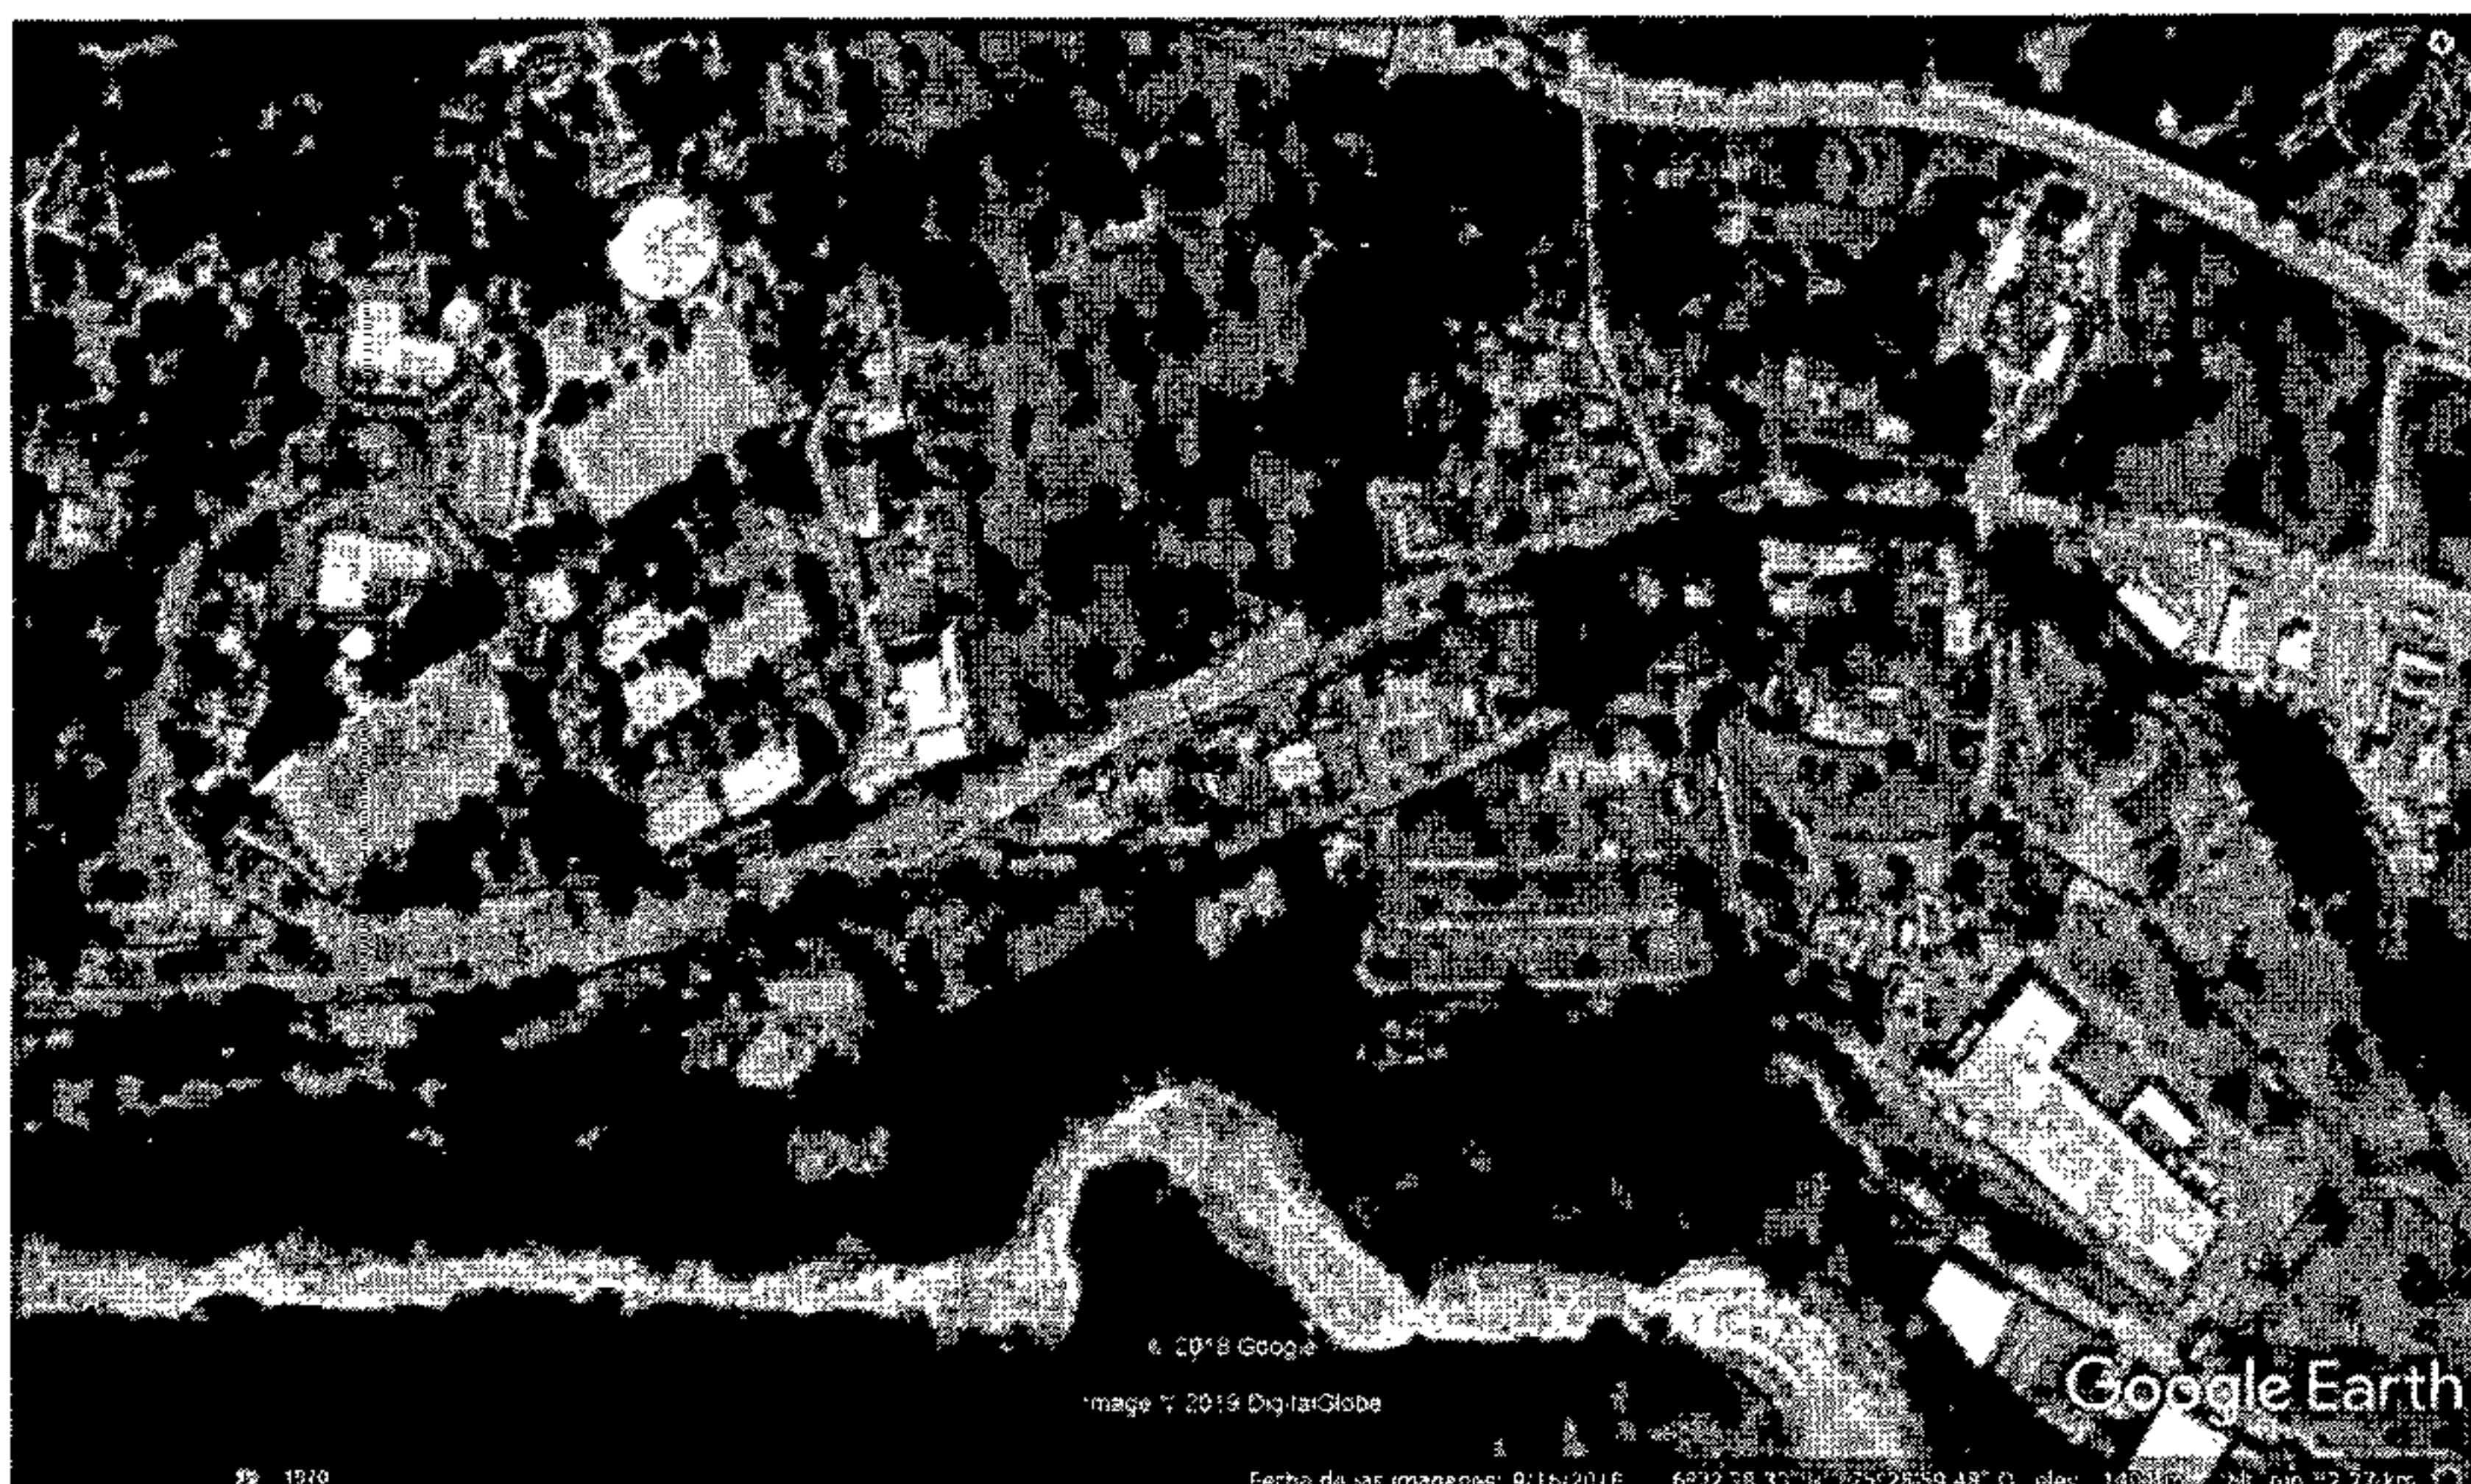
**Foto.** Posible polígono de falla de Ancón 2 (viviendas, comercio e industria)

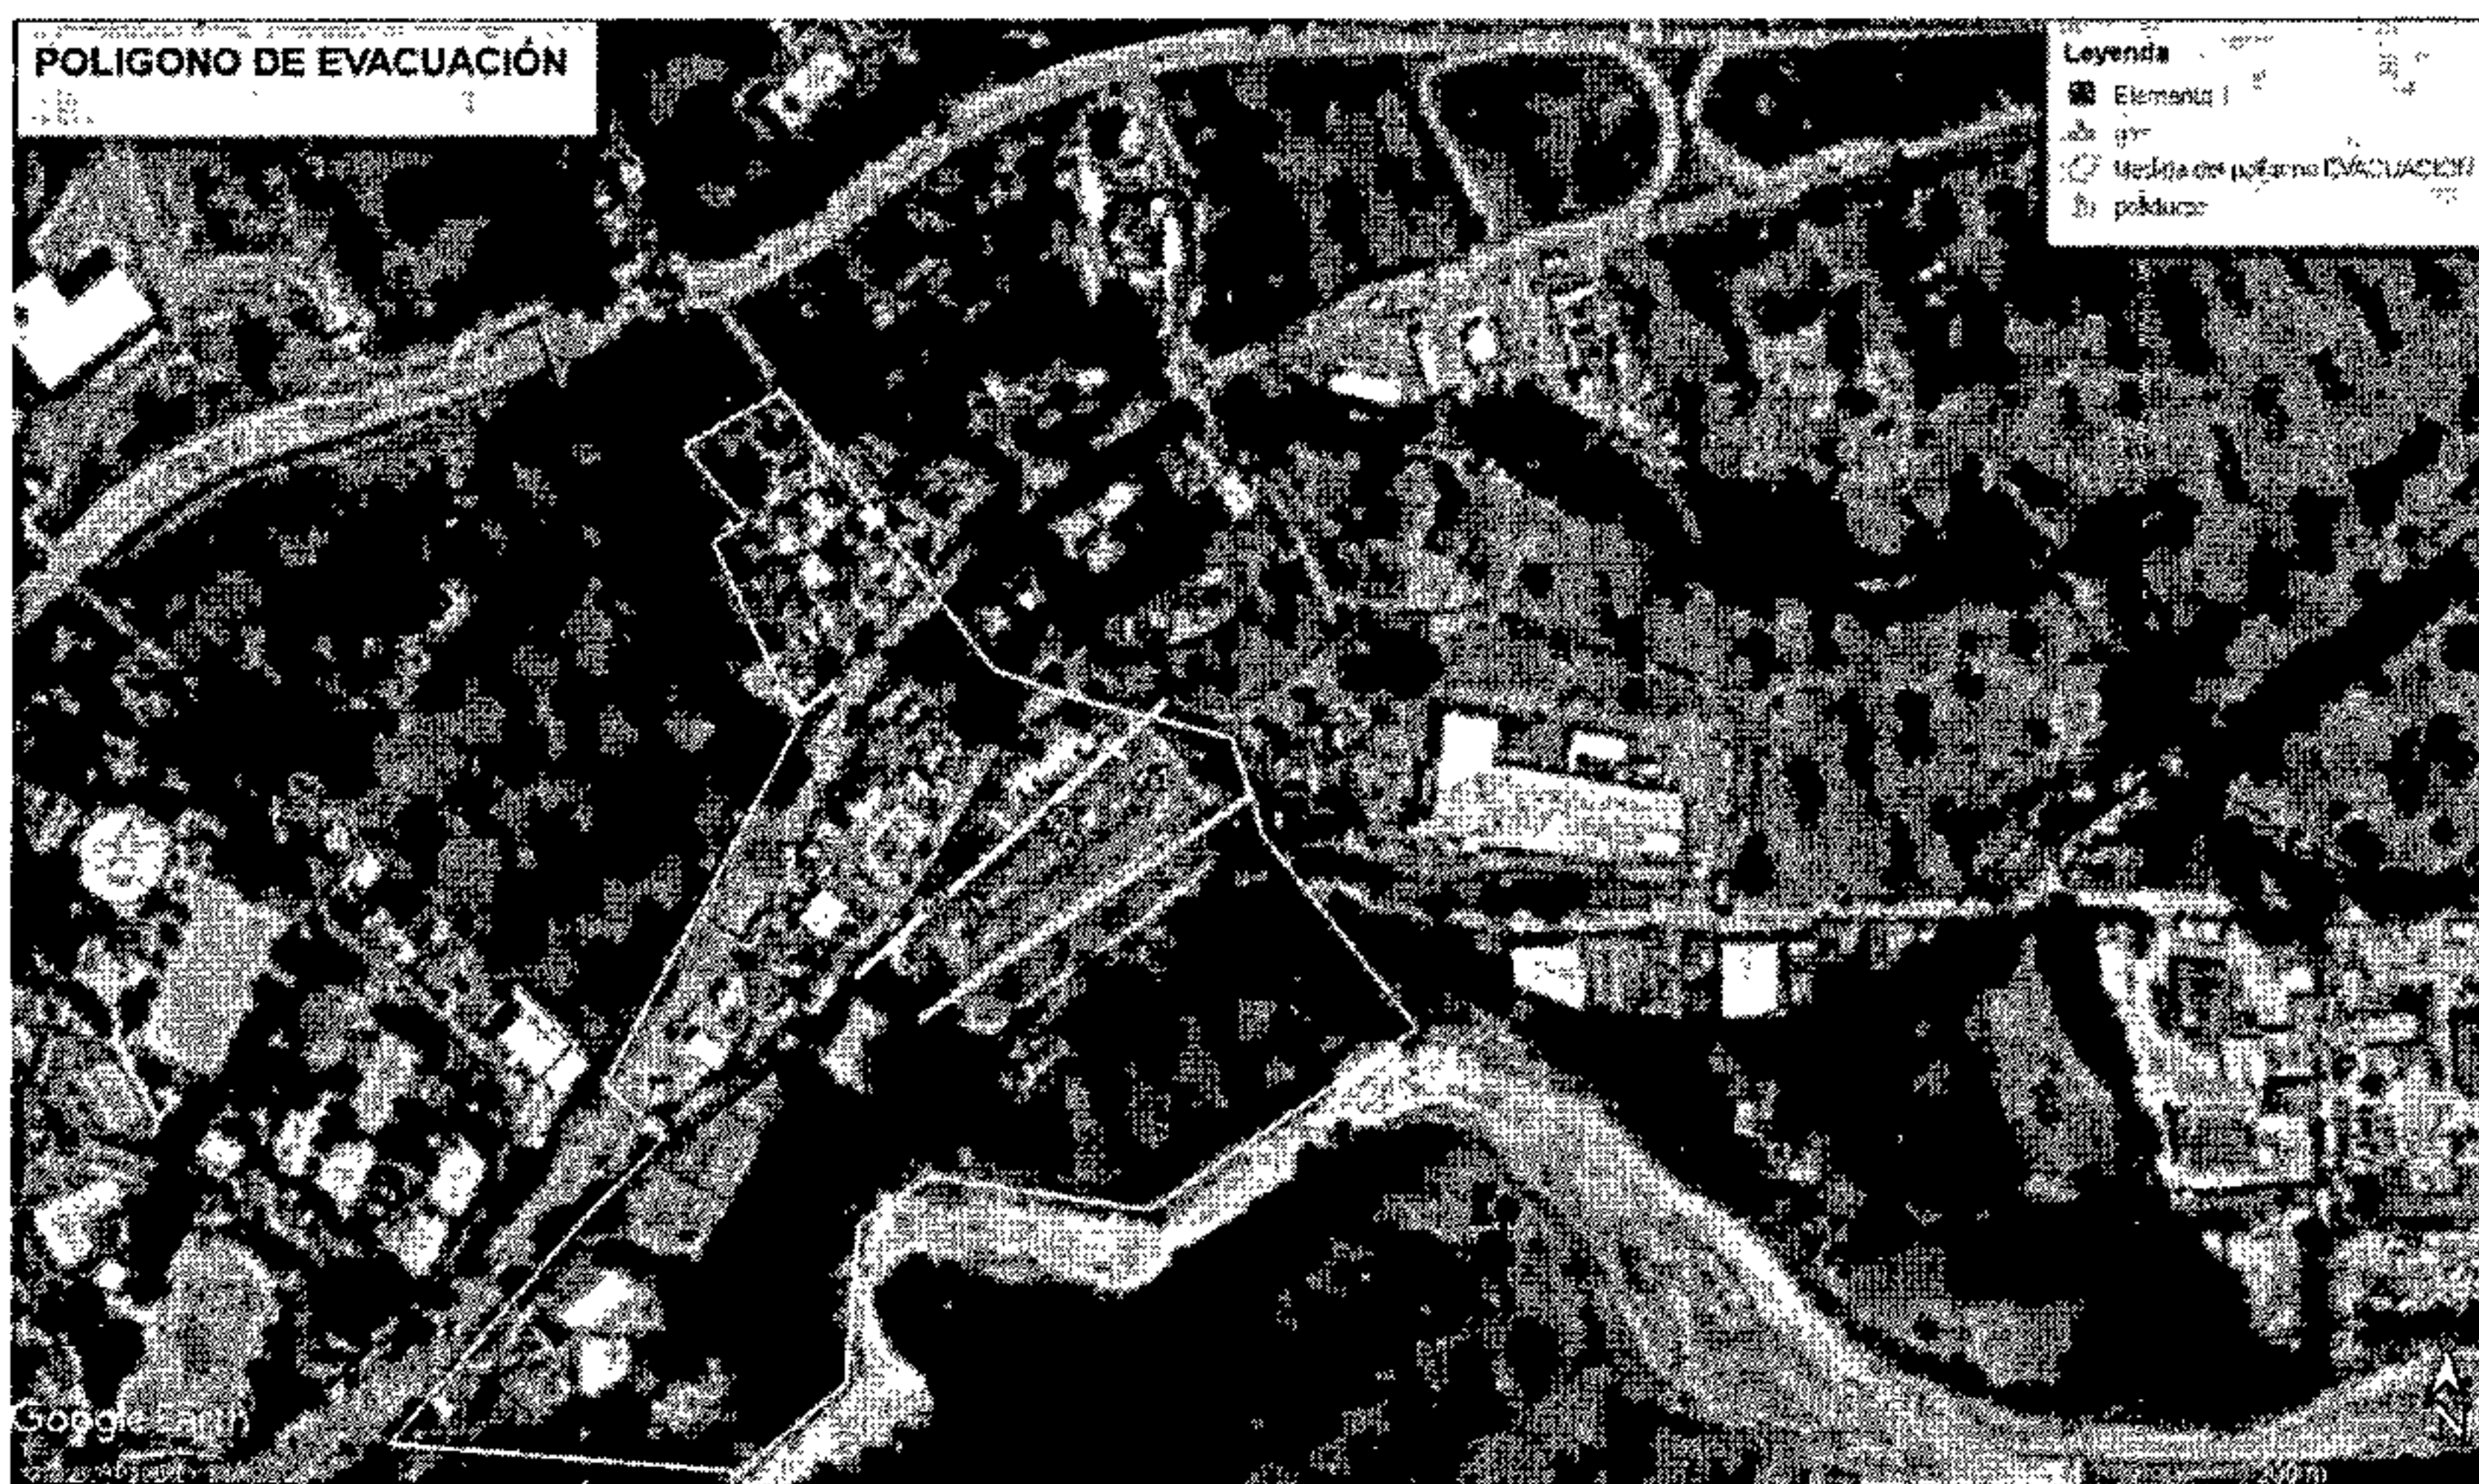
*Foto. Polígono inicial propuesto por Oswaldo Isaza, (deja por fuera varias inmuebles)*

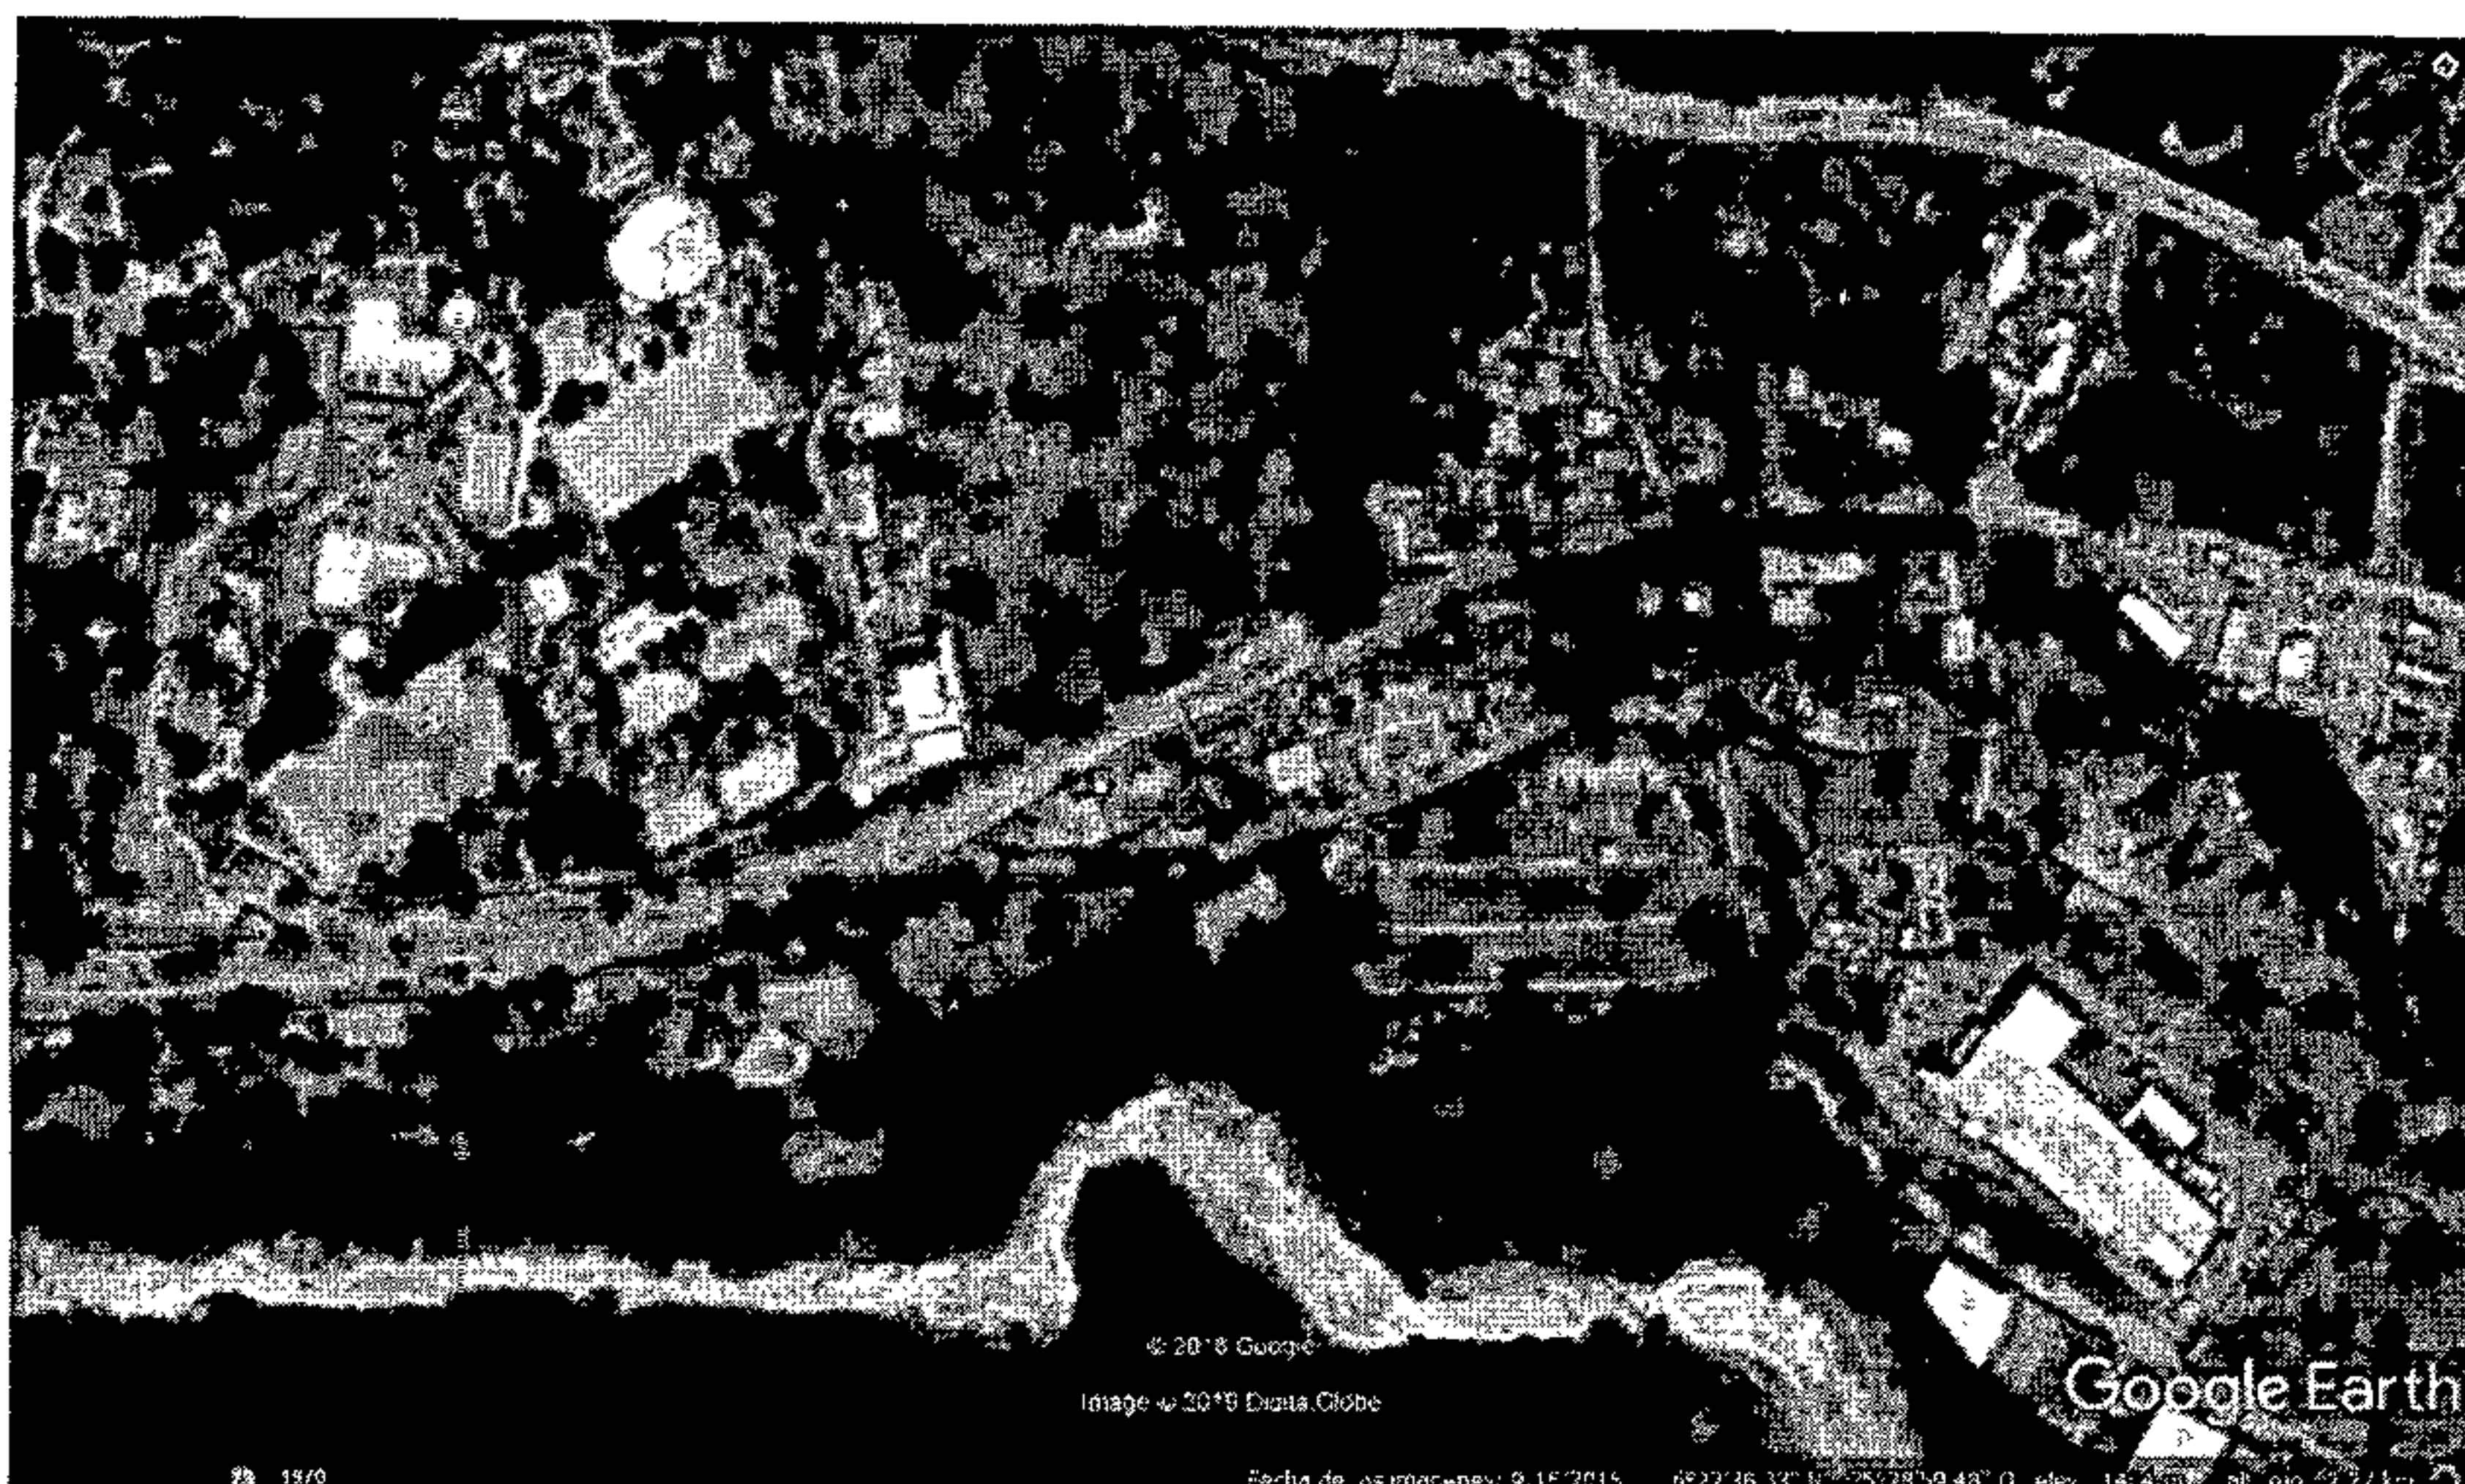
Foto. DEFINIDO como **POLÍGONO DE EVACUACIÓN Ancon 2**
