# Monitoreo geotécnico

## Sector Ancón 2 – Copacabana

Fecha reporte:  
6/07/20

Reflectometría en el dominio del tiempo  
TDR - Copacabana  
Cable 1

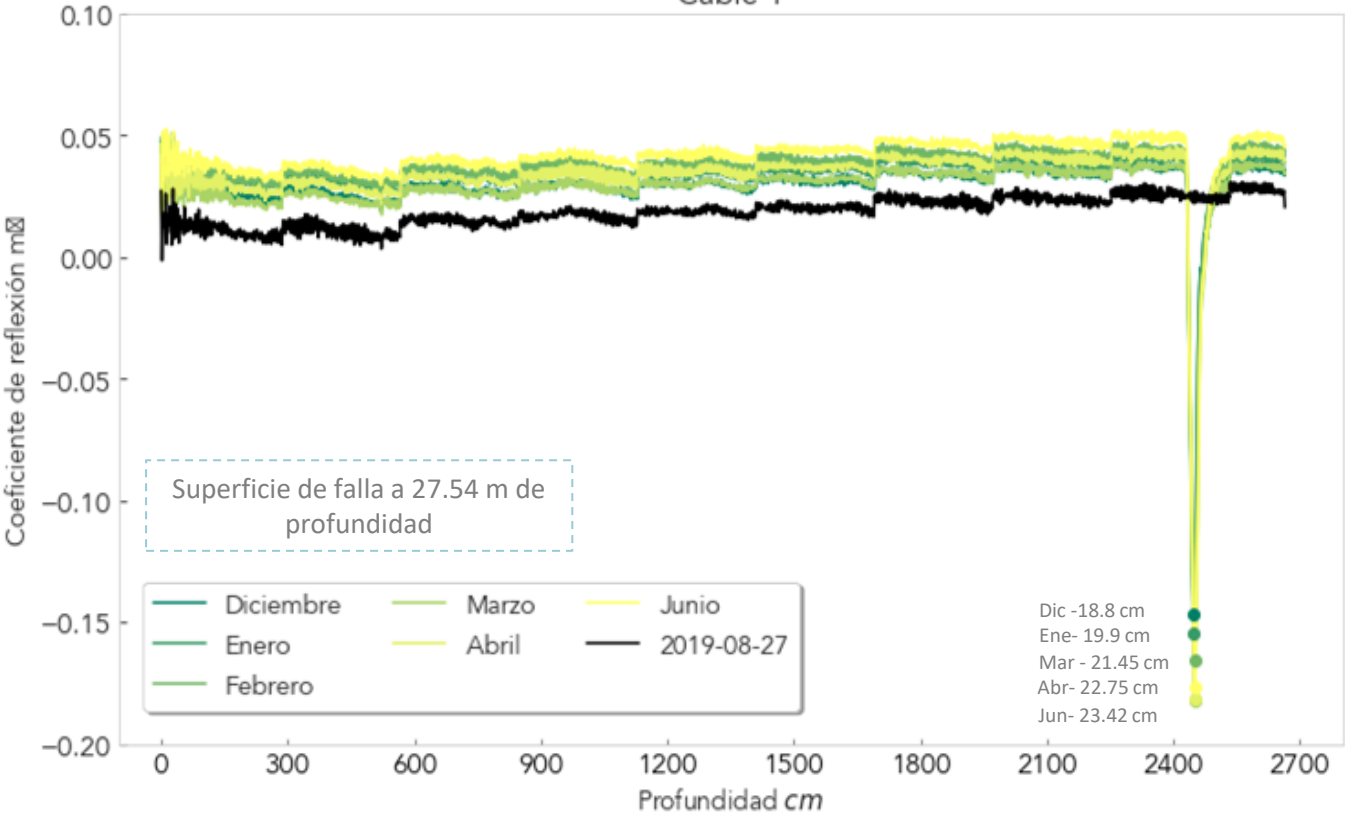
Figura 1. Variaciones de los últimos 6 meses en la deformación subsuperficial detectada por el TDR en el cable 1 en el sector de Depobuses.

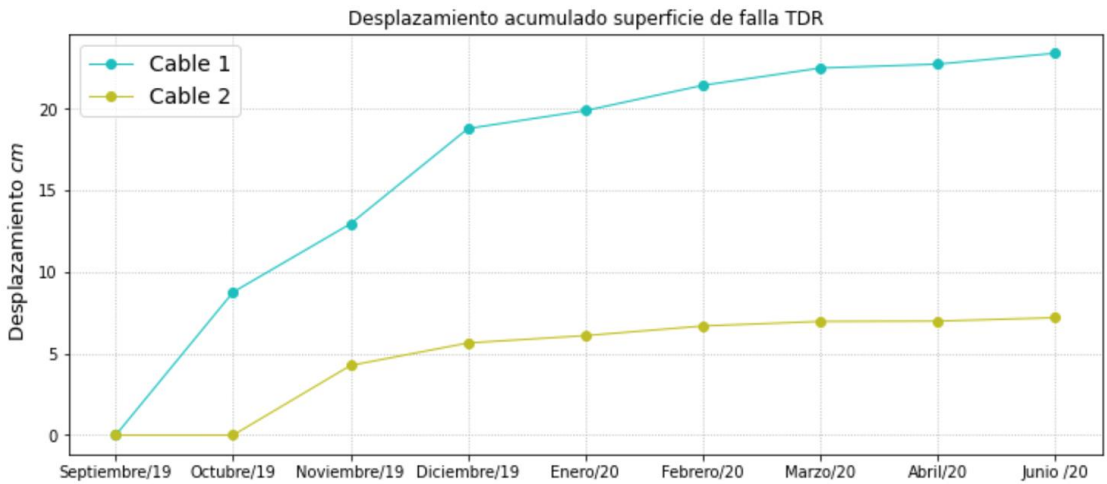
En los últimos 6 meses se reporta una disminución de las tasas de movimiento subsuperficial de ambos cables de los TDR instalados a 30 m de profundidad en la zona del deslizamiento de Ancón 2, como se observa en la Figura 2 que muestra las variaciones de los movimientos reportados en los últimos meses. Además de las figuras correspondientes al cable 1 (Figura 1) y al cable 2 (Figura 2). Sin embargo; los recorridos de campo han evidenciado a nivel visual y por medio de la medición de las grietas en algunas fachadas, el deterioro de las viviendas afectadas de manera previa por el deslizamiento (Figura 4) por lo cual se recomienda la revisión por parte de las autoridades locales de las condiciones de las estructuras cuyas fallas en sus elementos estructurales se han acentuado en los últimos meses según las inspecciones y recorridos realizados como parte del monitoreo.

Figura 2. Desplazamiento acumulado sobre la superficie de falla del TDR en ambos cables a 30 m de profundidad desde la instalación del equipo a la fecha.

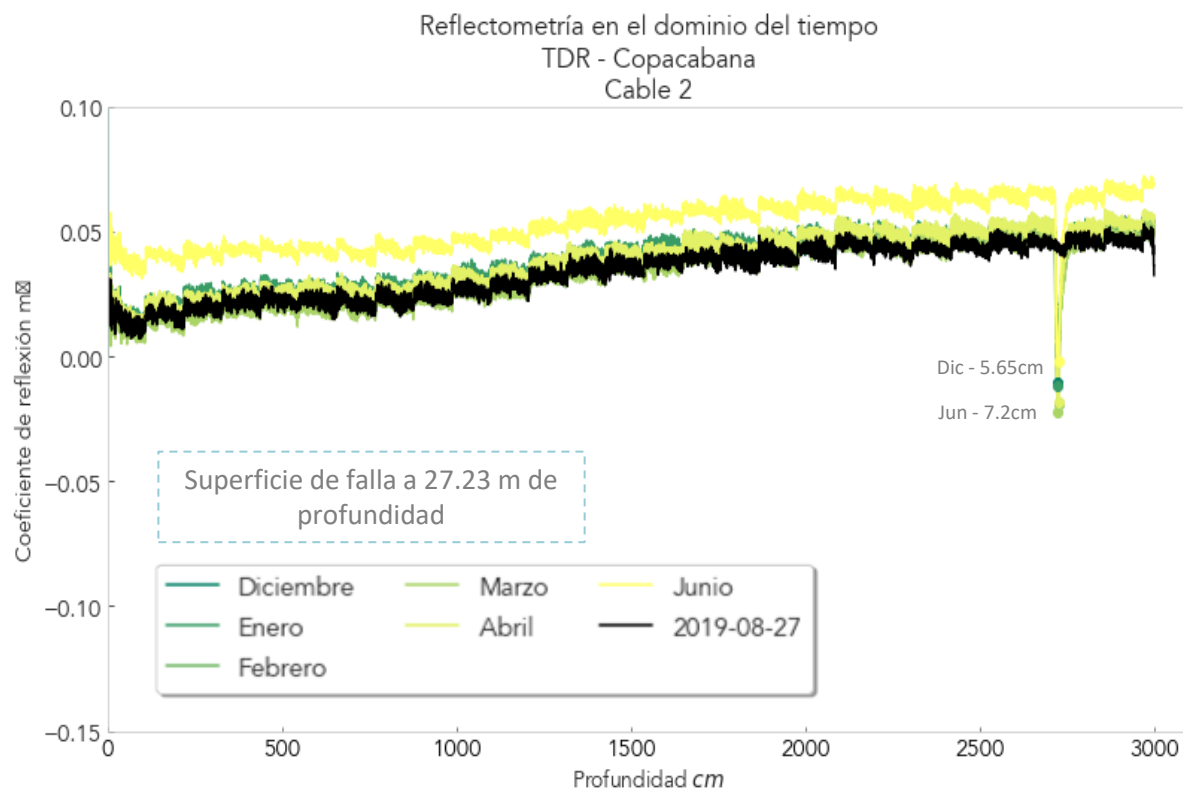
Figura 3. Variaciones de los últimos 6 meses en la deformación subsuperficial detectada por el TDR en el cable 2 en el sector de Depobuses.

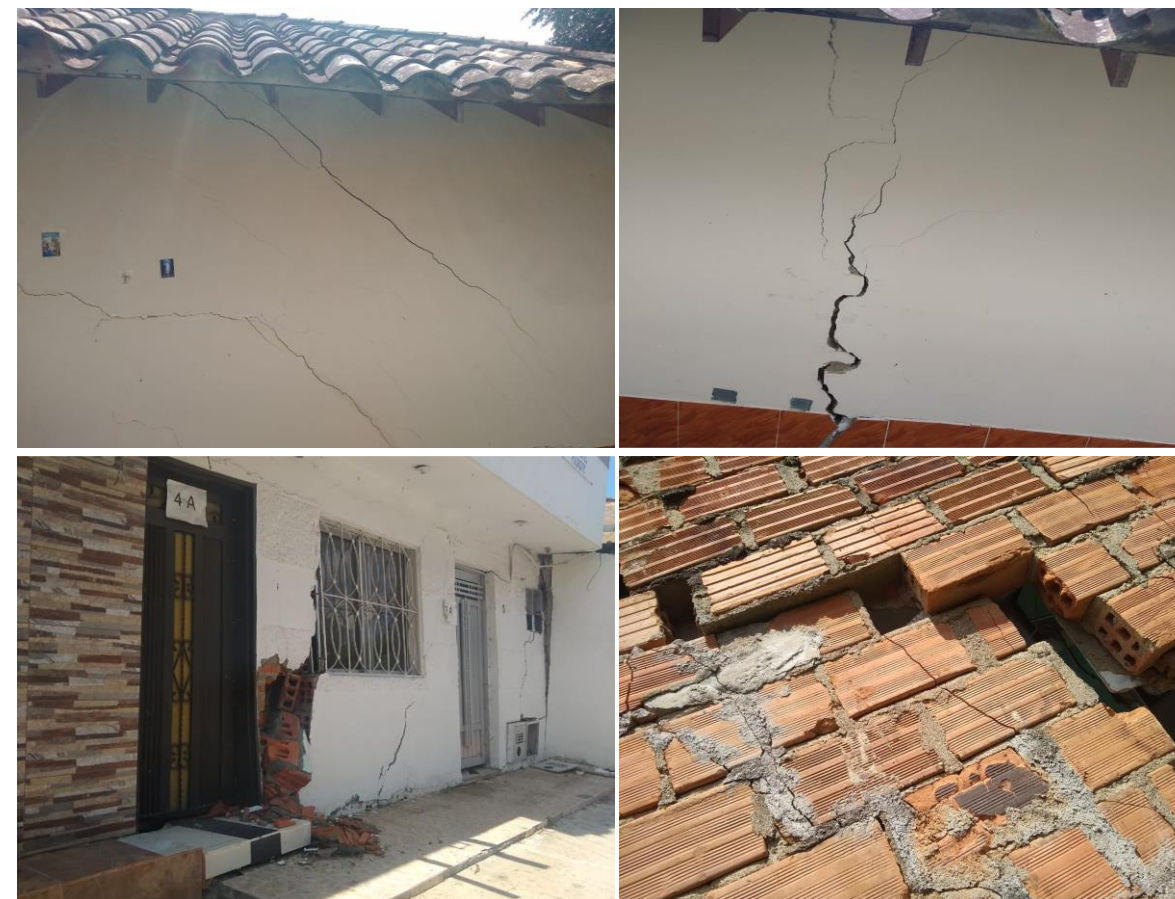
Figura 4. Estado de algunas viviendas en la visita de campo del 3 de julio de 2020 en la zona afectada.
