# Monitoreo geotécnico

## Sector Ancón 2 – Copacabana

Fecha reporte:  
10/07/20

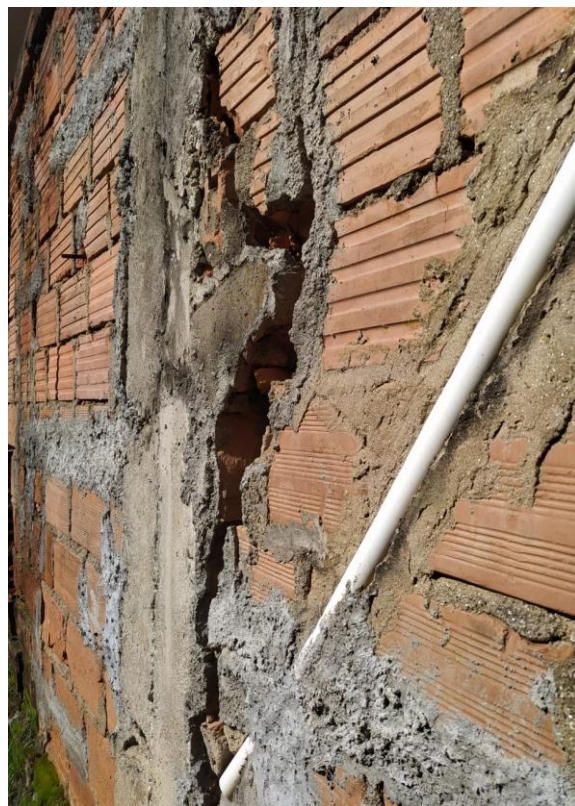
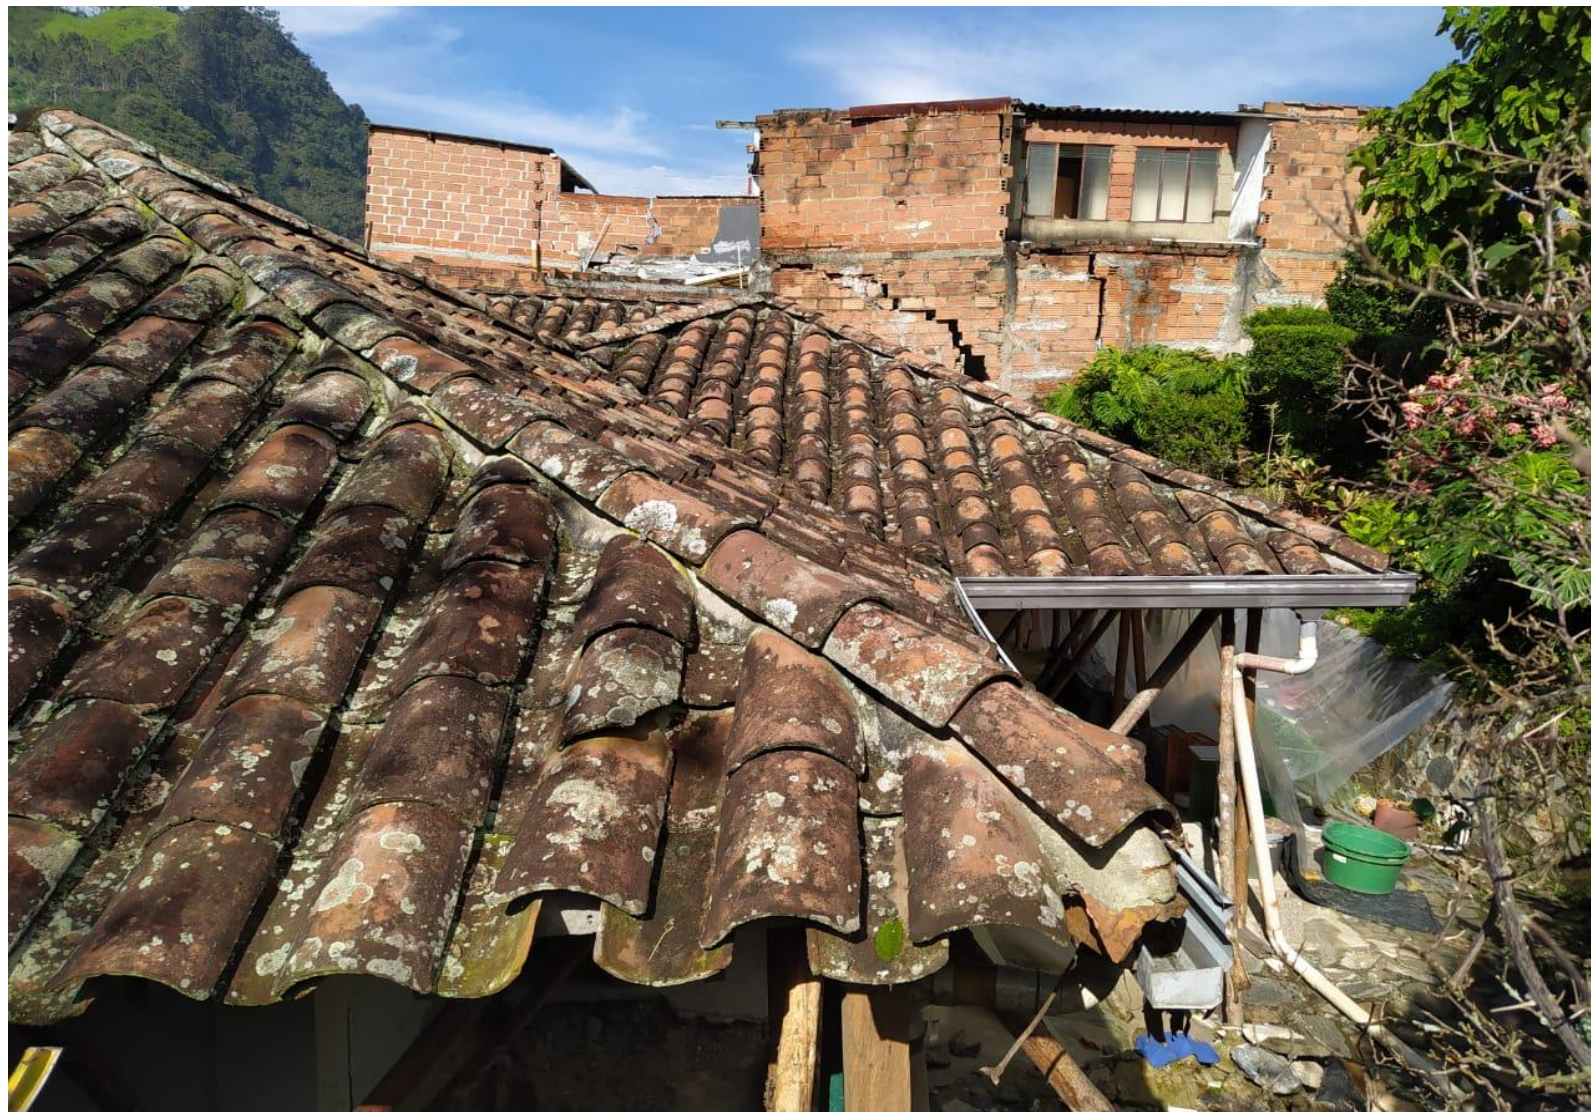
Figura 1. Estado de las viviendas hacia la vía en sentido Norte con riesgo de colapso.

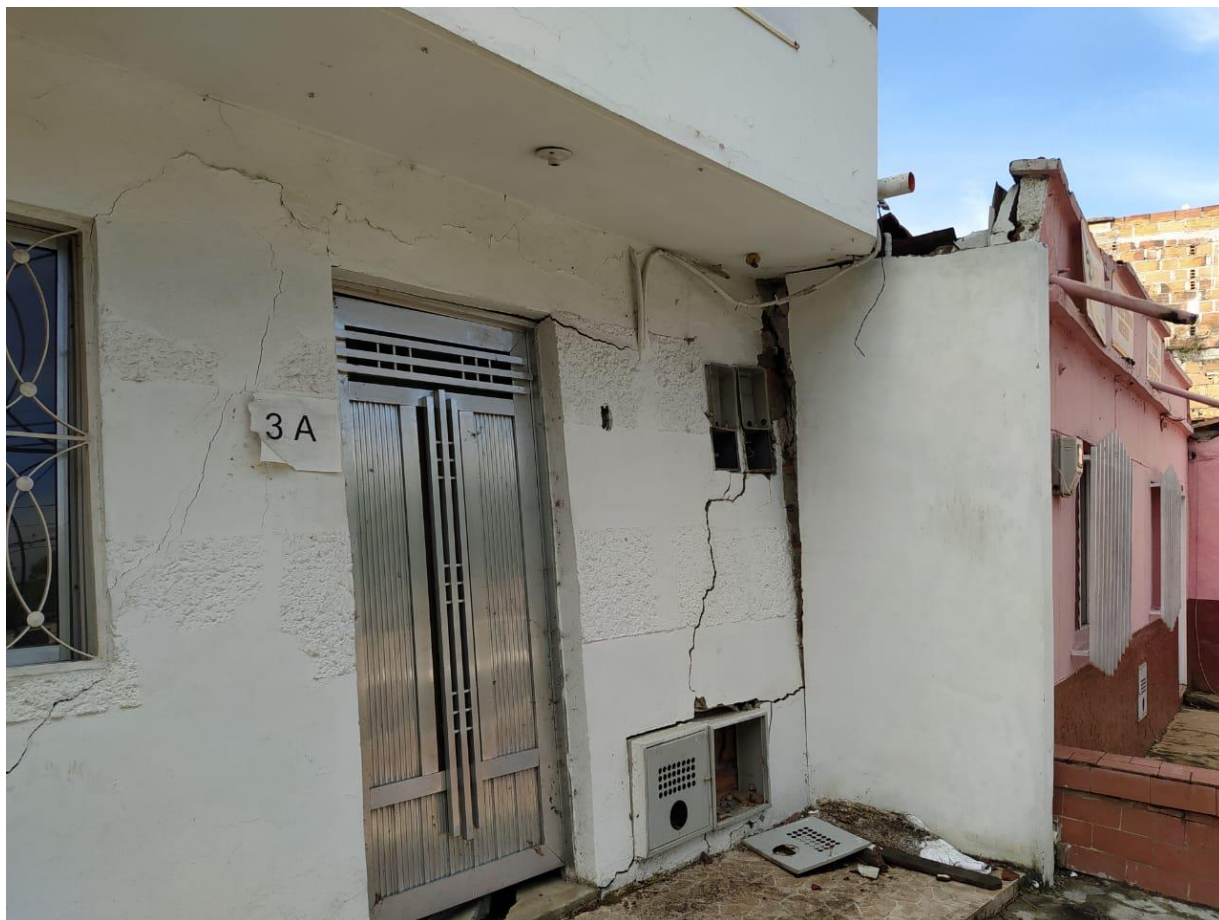
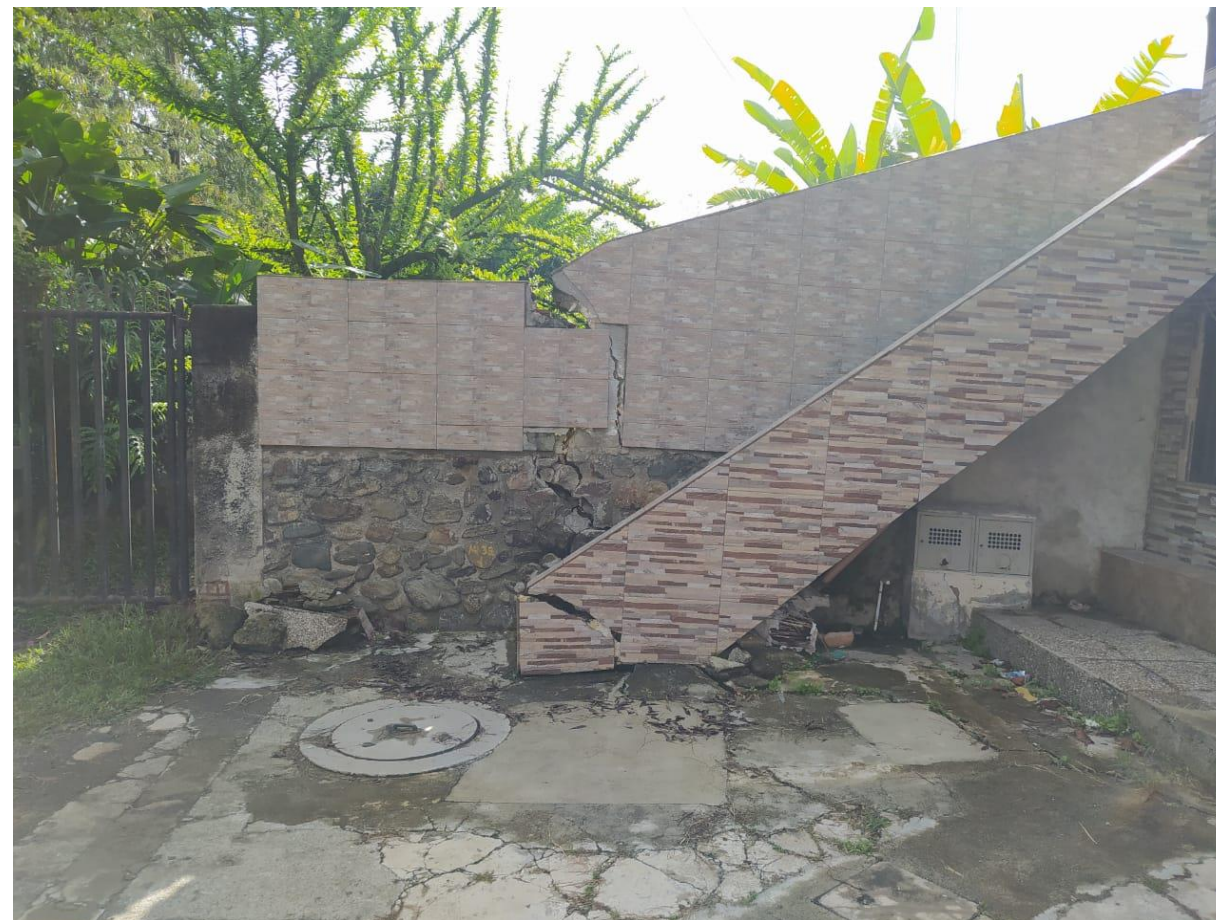
Figura 2. Estado de la inclinación de las viviendas ubicadas hacia la doblecalzada.

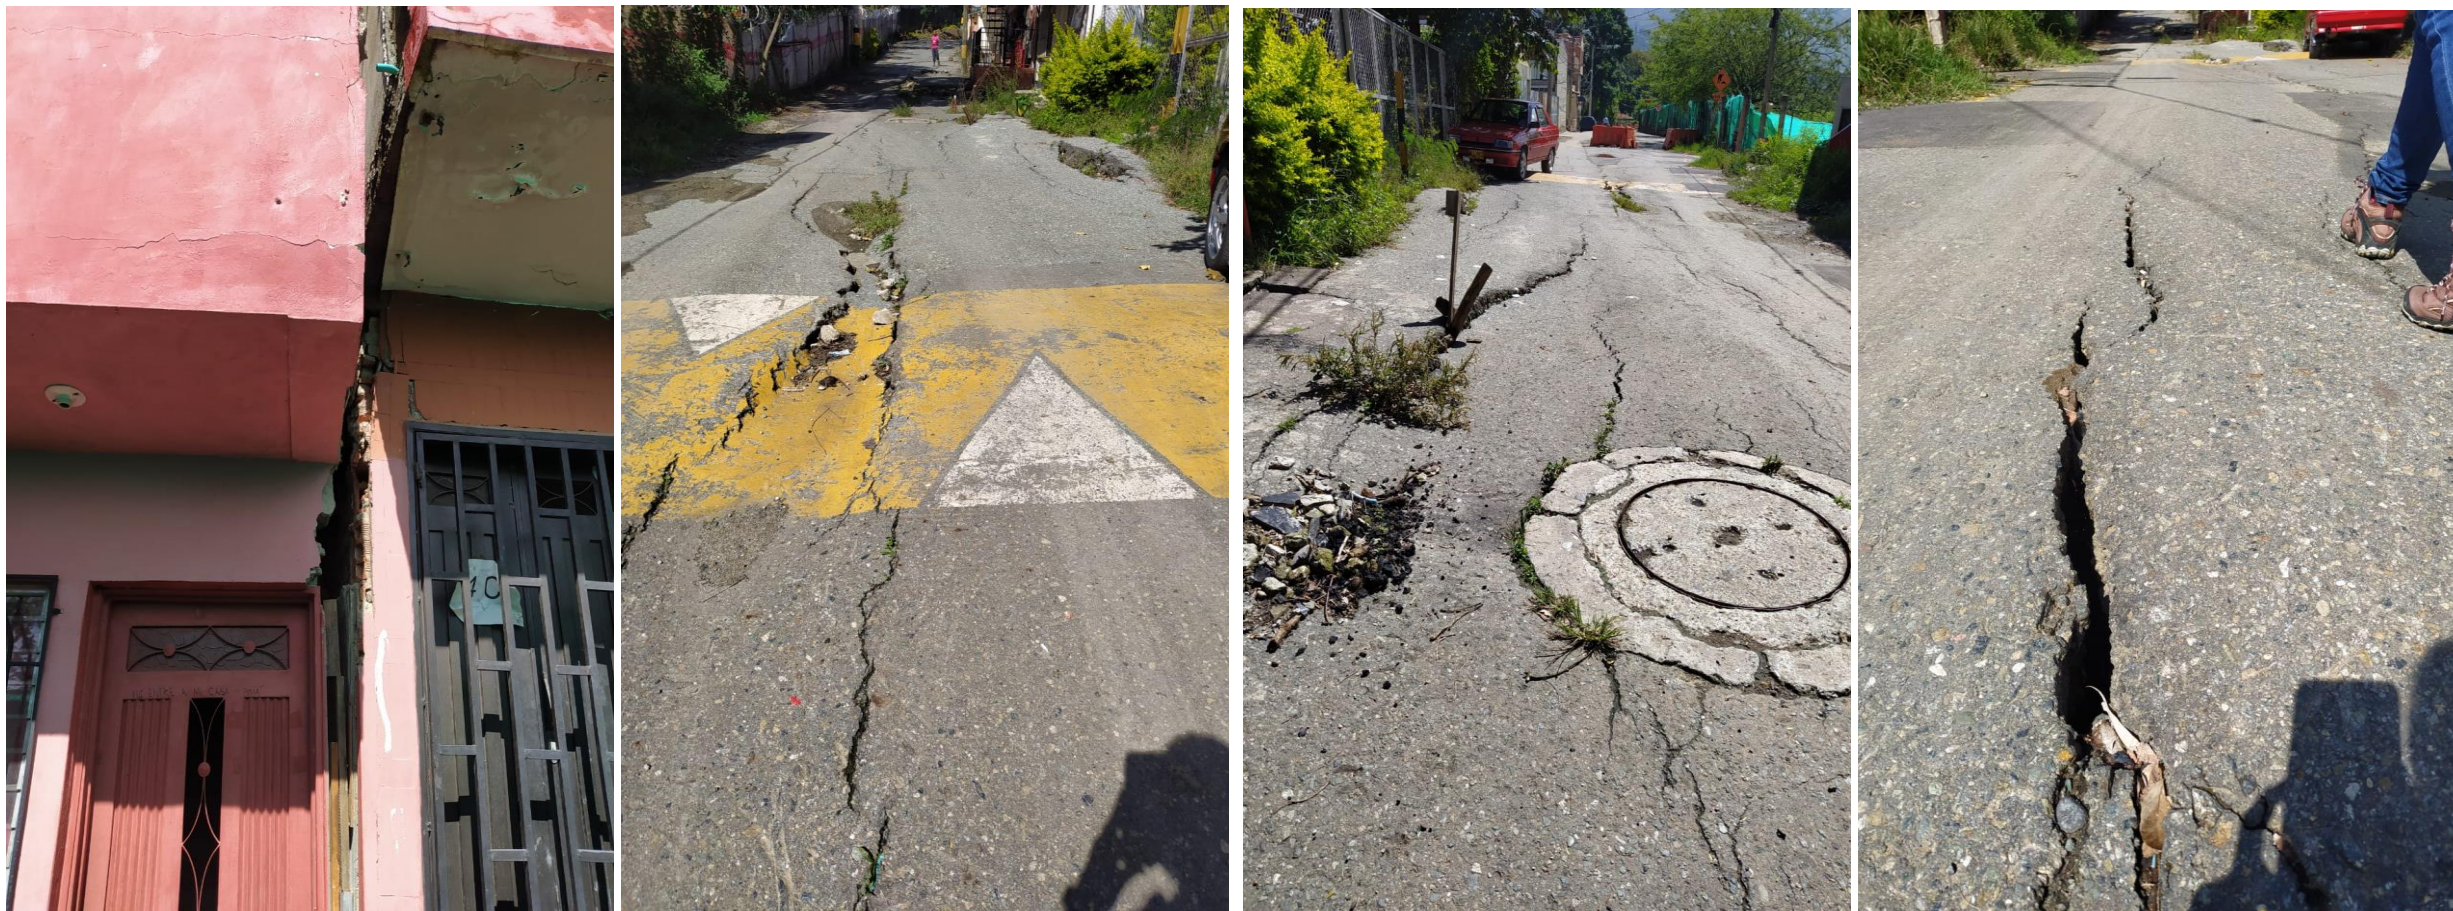
Figura 3. Estado de la vía hacia la zona de Depobuses y de acceso al río.
