# Monitoreo geotécnico

## Sector Ancón 2 – Copacabana

Fecha reporte:  
26/08/20

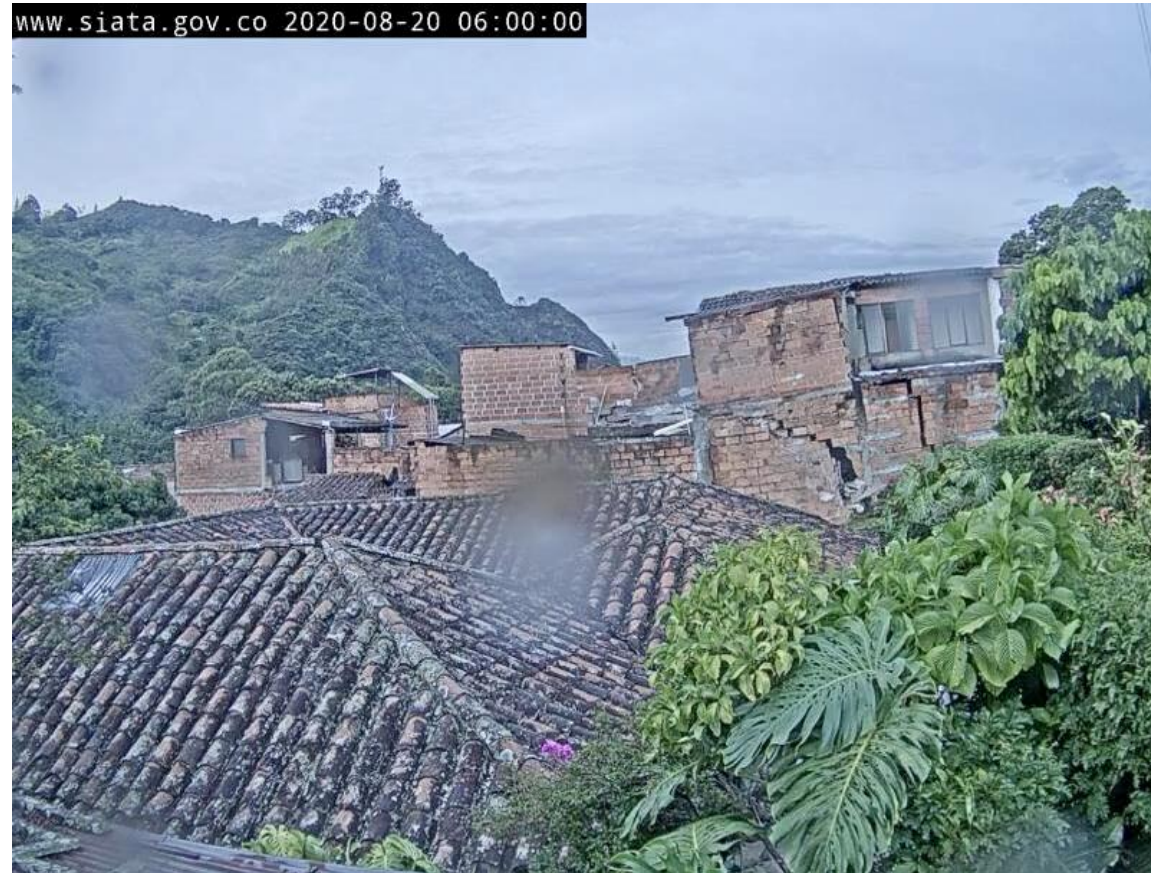
Video 1. Seguimiento semanal casas en riesgo de colapso sector Ancón 2 (Copacabana)

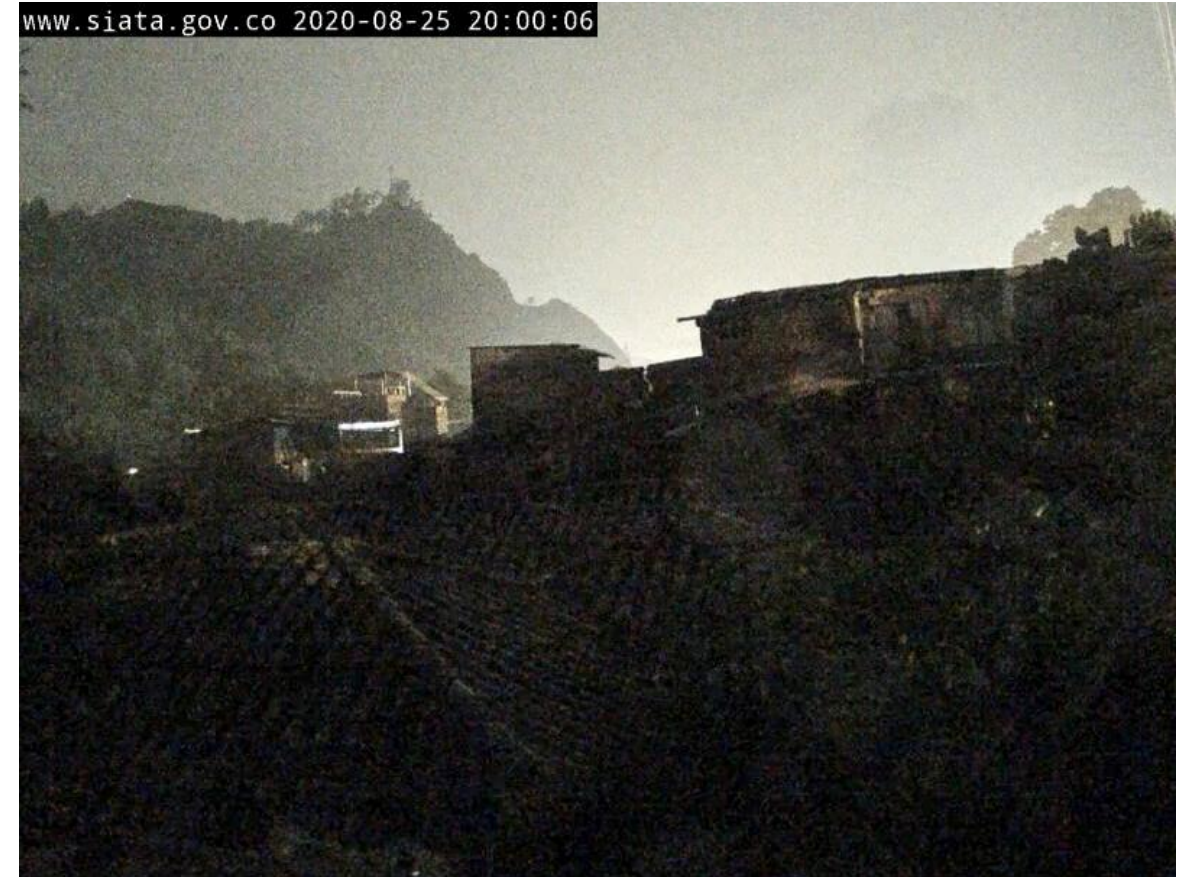
Video 2. Evidencias del colapso del muro el 25 de agosto a las 9:18 pm.

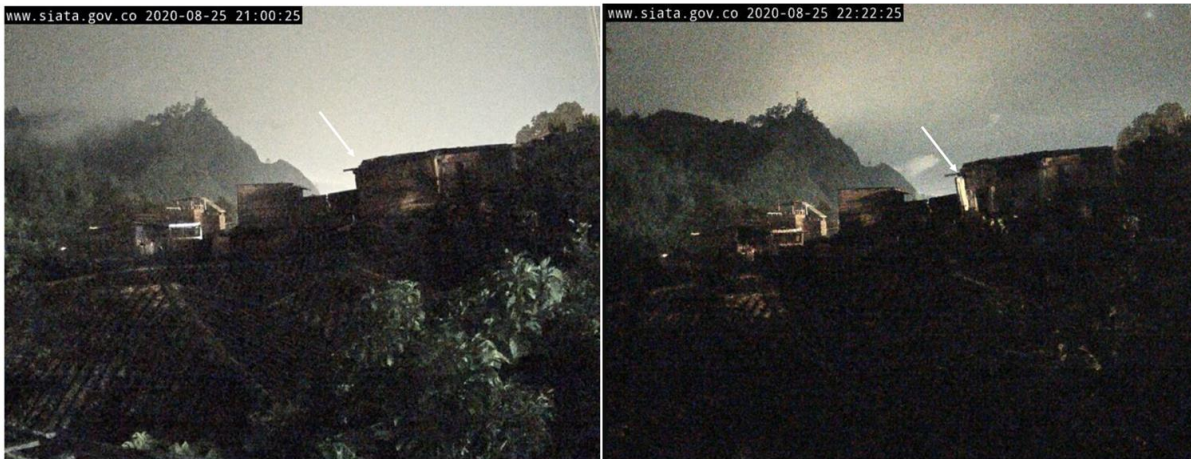
Figura 1. Detección del colapso del muro a las 9:18 pm del 25 de agosto.

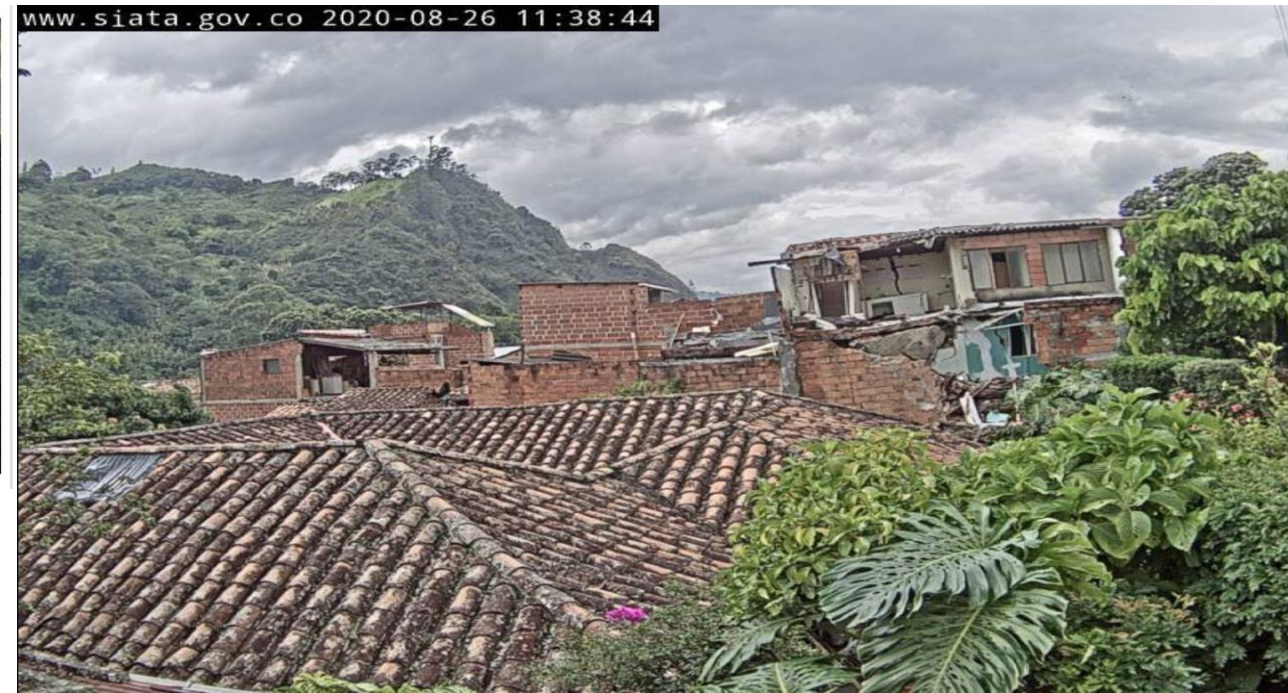
Figura 2. Estado de las viviendas después del colapso del muro.

- Realizar una evaluación estructural de las viviendas restantes con el fin de establecer estrategias seguras para la remoción de los escombros generados.
- Limitar el tránsito y la ocupación de las viviendas adyacentes, en las cuáles se ha observado en las horas de la mañana del 26 de agosto la presencia de algunas personas y en las visitas de campo se evidencia la ocupación permanente y/o semipermanente de algunas viviendas.

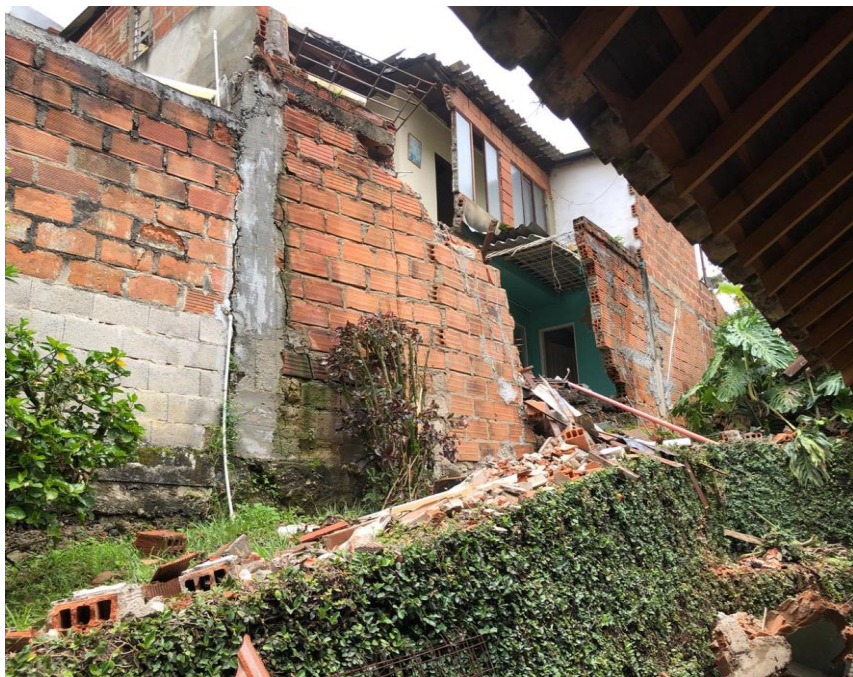
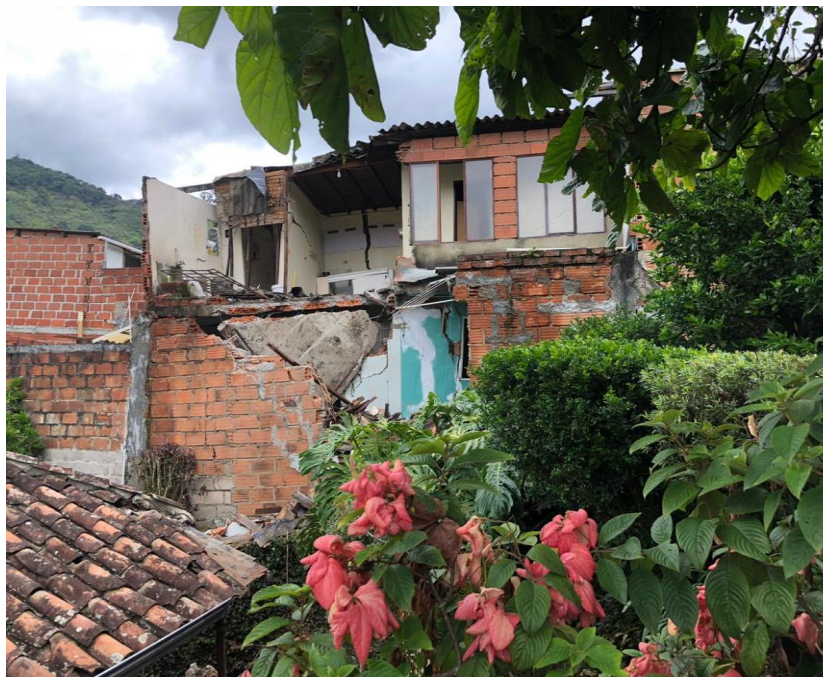
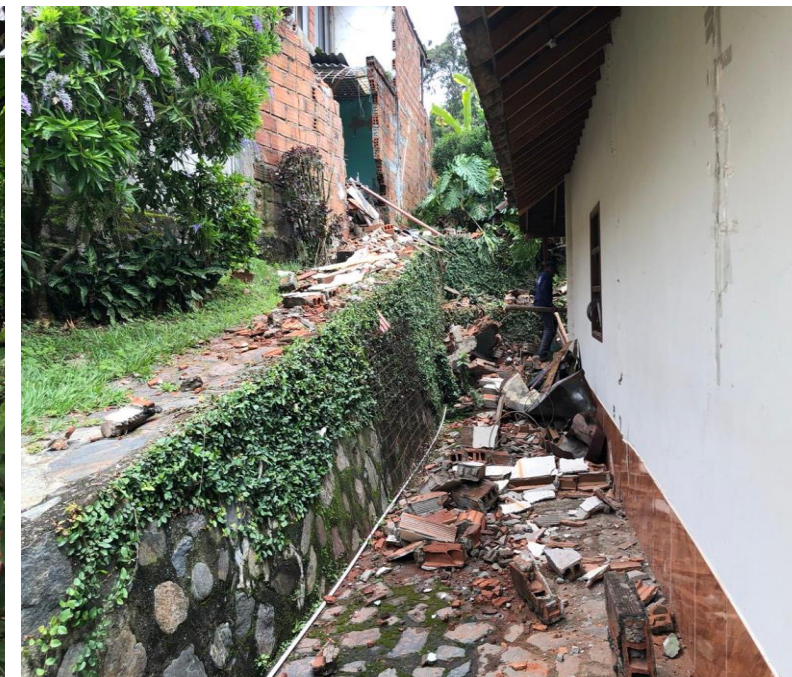
Figura 2. Estado de los escombros y la zona afectada por el colapso

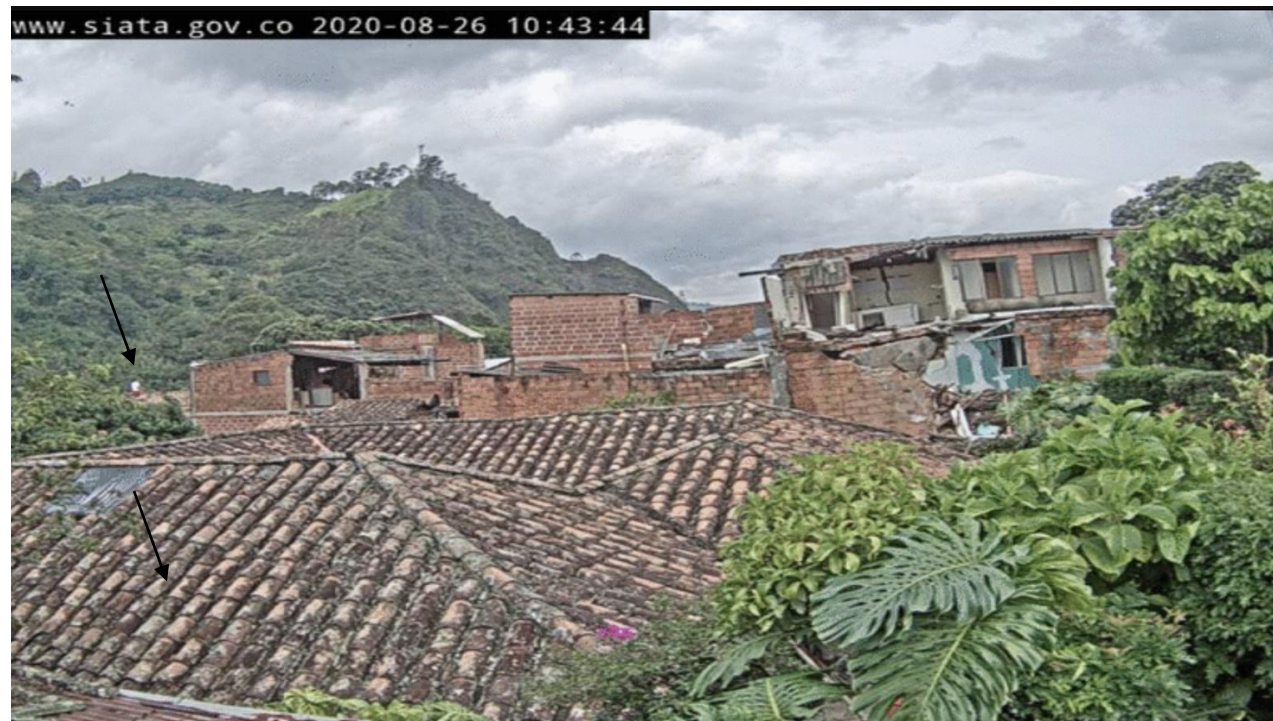
Figura 3. Sectores dónde se ha identificado la presencia de personas en las infraestructura en riesgo de colapso en el sector.
