# Monitoreo geotécnico

## Sector Ancón 2 – Copacabana

Fecha reporte:  
12/03/2021

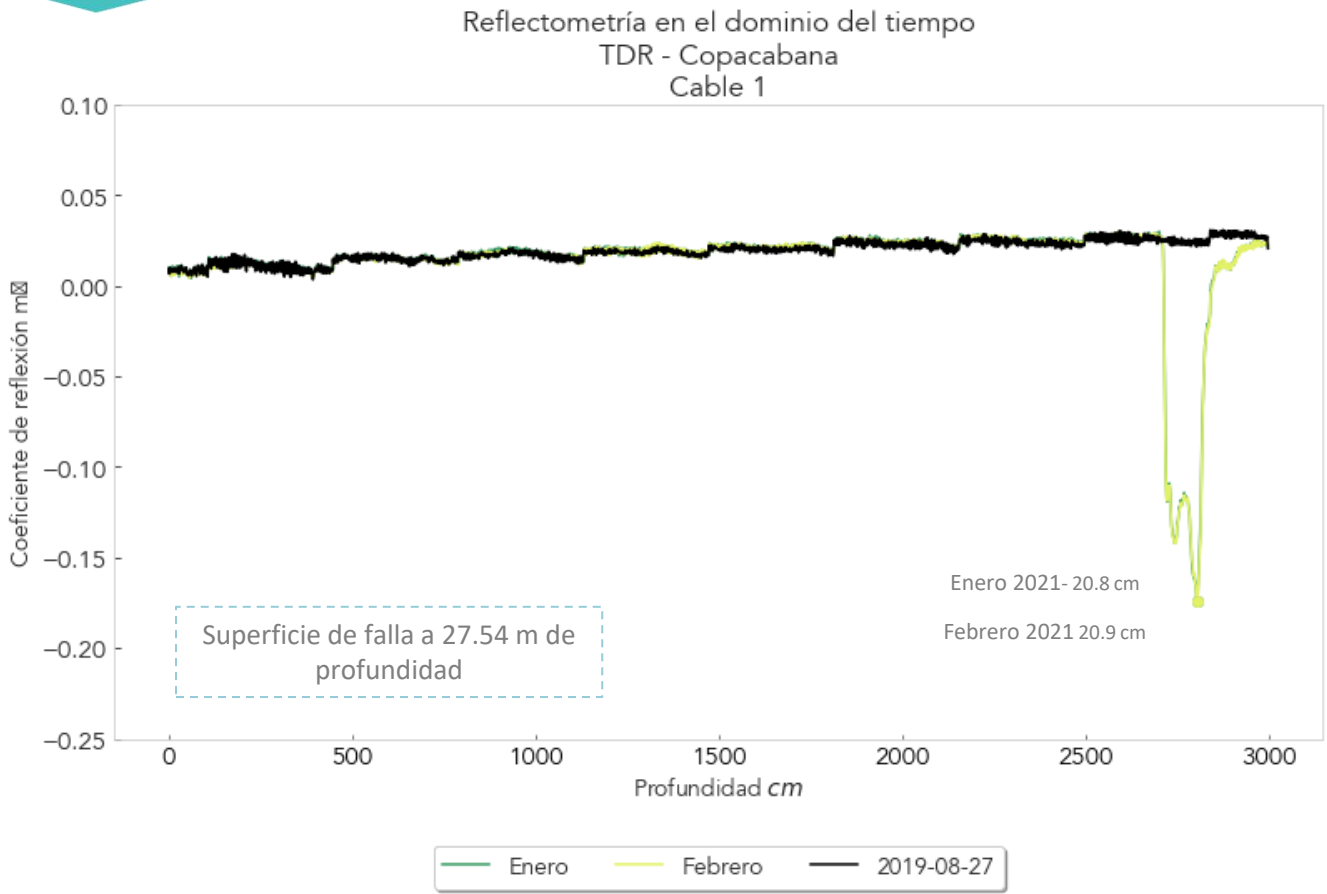
Figura 1. Variaciones de los últimos 2 meses en la deformación subsuperficial detectada por el TDR en el cable 1 en el sector de Depobuses. Dónde se observa que no hay cambios registrados en la superficie de falla durante lo corrido de este año.

En los últimos 2 meses se reporta una disminución de las tasas de movimiento en profundidad de ambos cables de los TDR instalados a 30 m de profundidad en la zona del deslizamiento de Ancón 2, como se observa en la Figura 1 y 3 que muestra las variaciones de los movimientos reportados en los últimos meses.

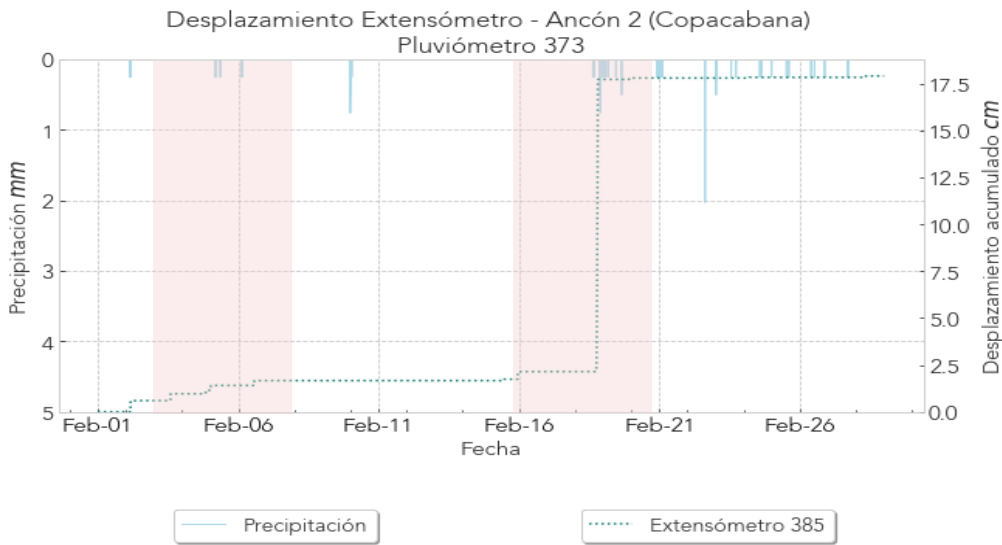
En la Figura 2 se muestran las variaciones a nivel superficial del extensómetro ubicado cerca a la doble calzada, cuyos movimientos están relacionados con eventos de precipitación de alta intensidad en las fechas resaltadas:

Figura 2. Desplazamiento acumulado a nivel superficial por el extensómetro de la zona durante el mes de Febrero de 2021.

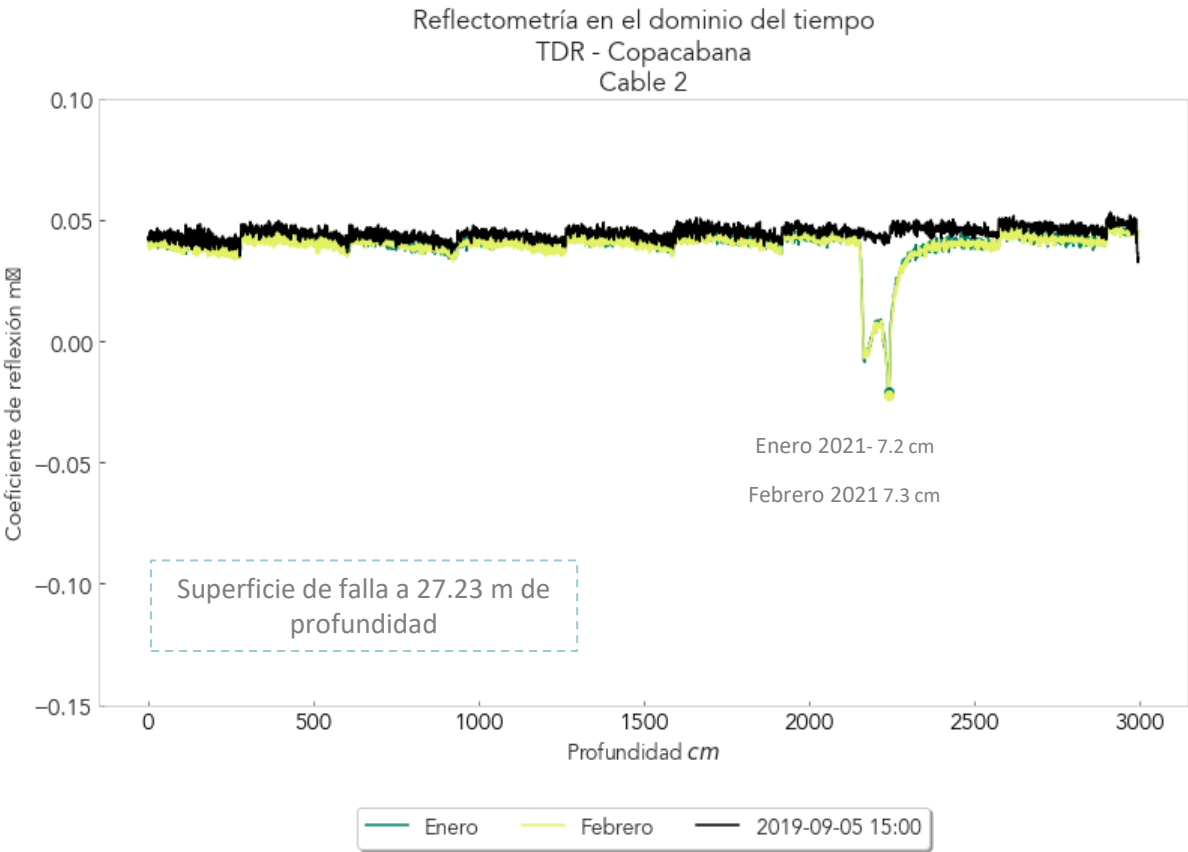
Figura 3. Variaciones de los últimos 2 meses en la deformación subsuperficial detectada por el TDR en el cable 2 en el sector de Depobuses.

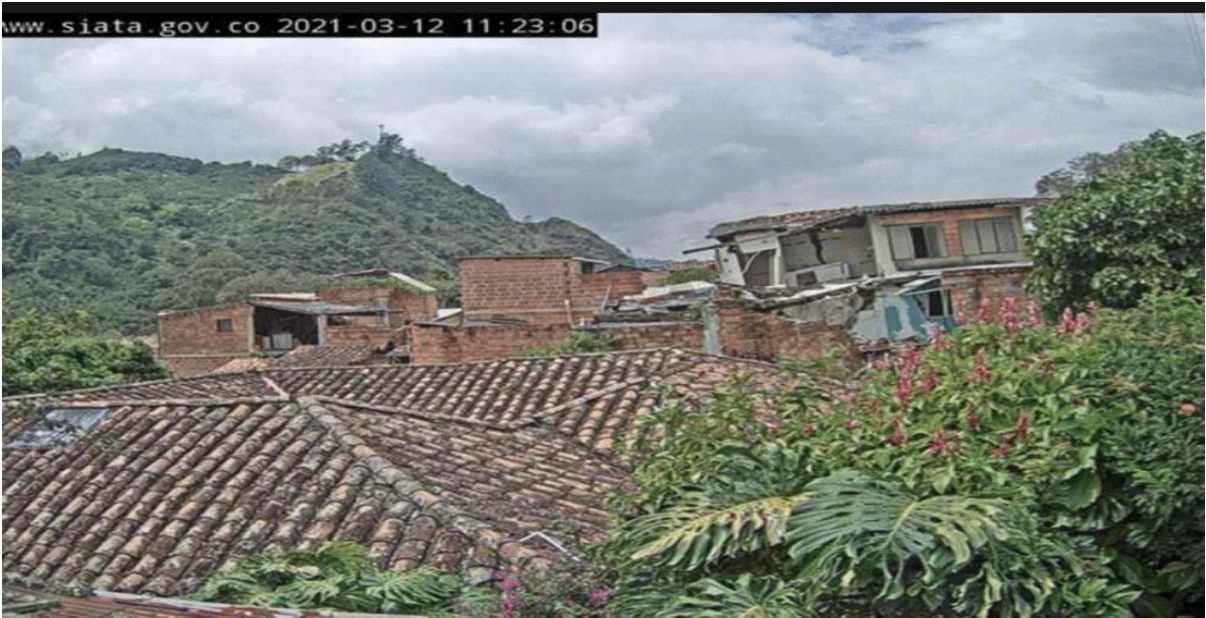
Si bien los sensores en profundidad han mostrado una estabilidad en los últimos meses, los sensores superficiales han mostrado algunas variaciones relacionadas con eventos de precipitación de mayor intensidad. Igualmente, el monitoreo con la cámara ha evidenciado el deterioro continuo de las viviendas afectadas de manera previa por el deslizamiento por lo cual se recomienda la **revisión por parte de las autoridades locales de las condiciones de las estructuras, debido a la intensificación de los daños evidenciados en las últimas semanas** (Figura 4).

Figura 4. Estado a la fecha de algunas viviendas con riesgo de colapso monitoreadas en el sector.
