Durante el jueves 21 de octubre de 2021, el equipo de geotecnia del SIATA realizó un recorrido en la zona de afectación por el movimiento en masa que se viene presentando en la vereda Ancón II del municipio de Copacabana. Adicionalmente, se realizó una campaña de monitoreo con radar interferométrico para evaluar las condiciones de las viviendas y locales afectados en la margen derecha de la calzada sur-norte en esta zona.

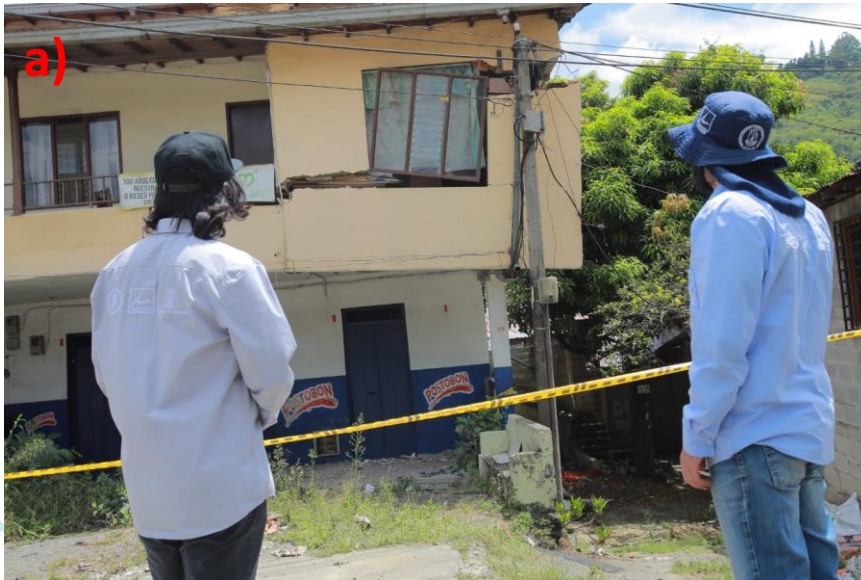
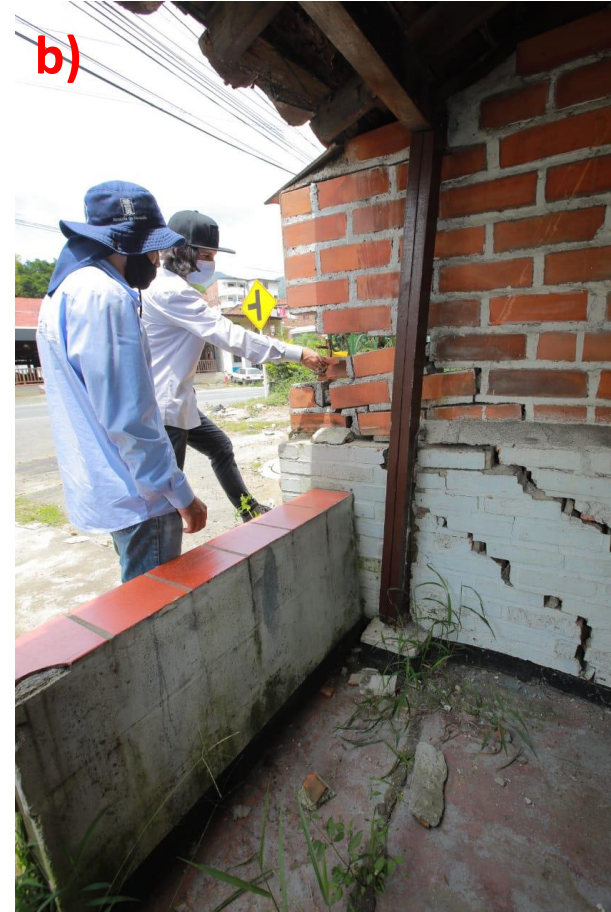
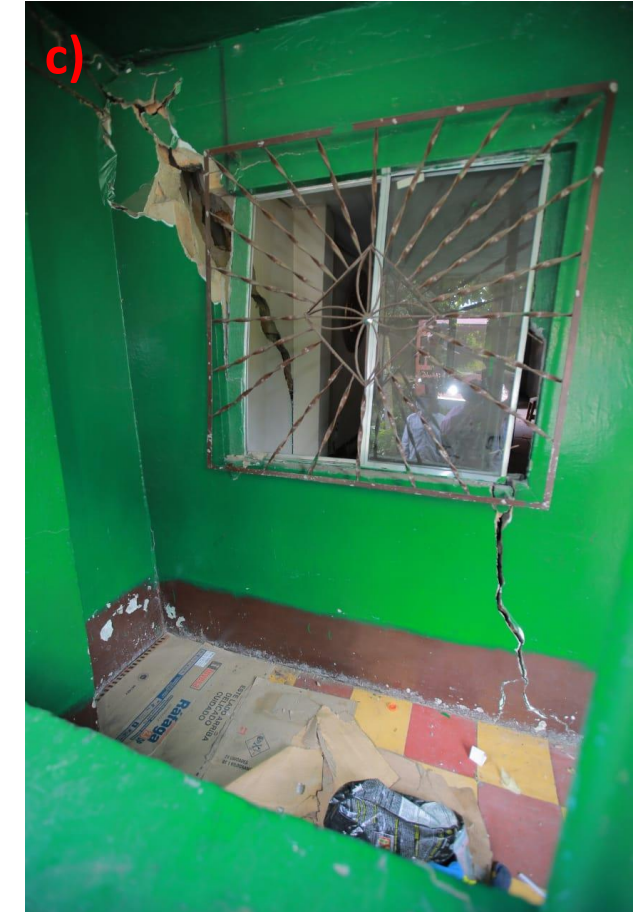
Las figuras a y b muestran viviendas ubicadas sobre la margen derecha de la autopista norte donde se evidencian agrietamientos en las estructuras. La figura c corresponde al deterioro observado en una vivienda ubicada detrás de la estación de gasolina.

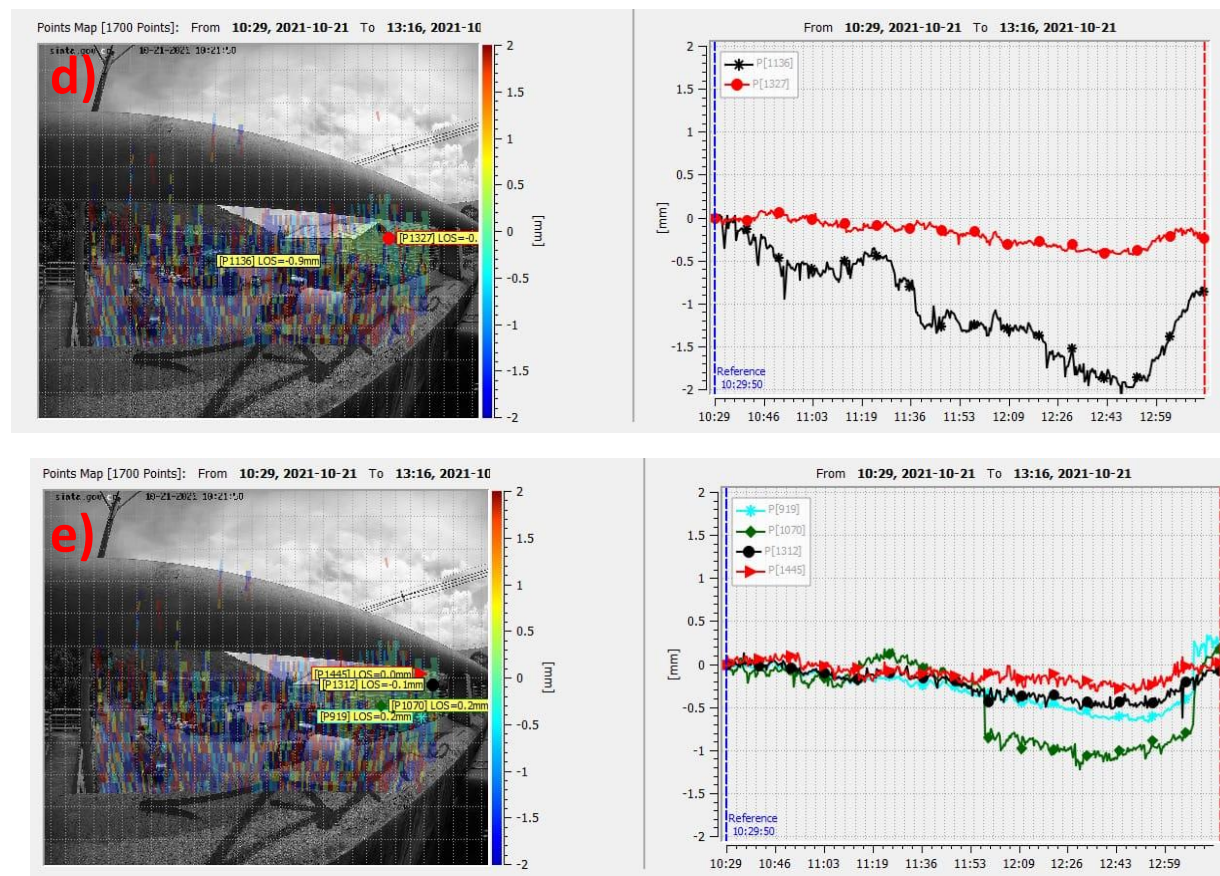
En la figura **d** se observa el comportamiento de dos puntos a lo largo de la jornada, correspondientes a La Quesera (negro) y la agropecuaria (rojo); este último arroja desplazamientos menores a 0.5mm (rango de precisión del equipo), por lo que se considera dentro de un rango seguro. Sin embargo, el punto negro muestra algunas perturbaciones mayores de hasta 2mm, asociadas a un conjunto de fuentes, entre esas las vibraciones constantes por la circulación de la vía. En ambos se observa una deflexión hacia las 12:43pm, lo cual se asocia a efectos de externos como el calor que afectan la medida.

La figura **e** muestra el comportamiento de la estructura de la agropecuaria. Para esta estructura se toman dos puntos de referencia en el segundo piso (rojo y negro) y dos puntos de la parte baja (verde y cyan). En estos se observa que la parte superior de la estructura sigue un patrón general de deformación que no representa una deformación mayor al encontrarse dentro del rango de precisión del equipo, mientras que en la parte baja las deformaciones se acentúan.

Figuras **d** y **e**. Resultados de las lecturas del radar interferométrico durante la mañana del 21 de Octubre de 2021 en la vereda Ancón II (Copacabana). Edificación de la agropecuaria y La Quesera.

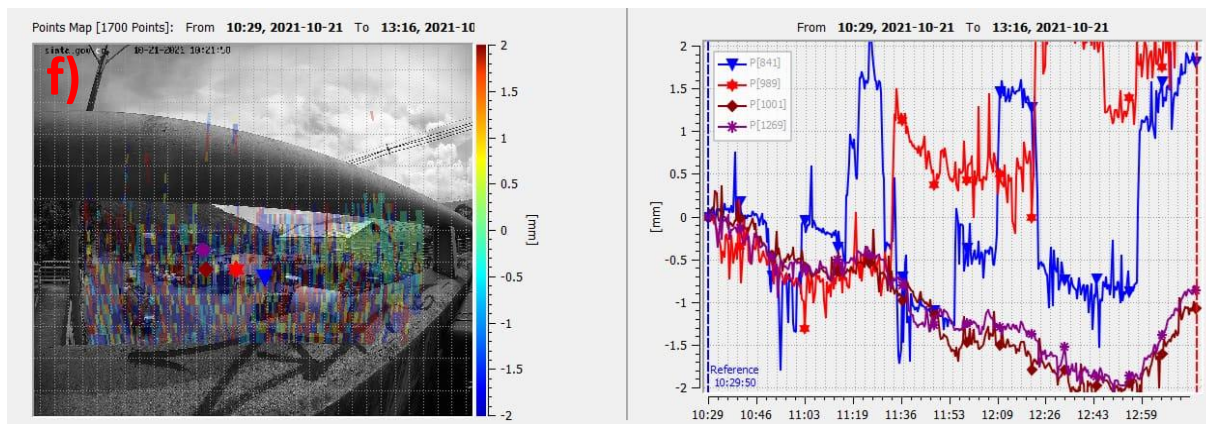
Adicionalmente, se analizaron puntos de control en el muro exterior de la tienda, el poste de energía que se encuentra allí y La Quesera (local contiguo a la tienda). La figura f muestra dichos comportamientos siendo azul y rojo en el muro de la tienda, marrón en el poste y morado en La Quesera. Como se observa, los puntos en el poste y la quesera muestran un comportamiento similar con deformaciones de hasta 2 mm respecto a la posición base. Sin embargo, el muro exterior de la tienda aunque muestra una tendencia menos clara debido en parte a que era una zona en la que se tenía el paso de transeúntes por ser un parqueadero, se puede decir que en general su deformación fue de hasta 1 mm.

Finalmente, es posible reconocer algunas afectaciones en la medida del radar interferométrico asociadas a factores como la vibración en la estructura del puente, la doble calzada en sentido sur-norte y cambios en la temperatura de las estructuras especialmente hacia el mediodía. En general las estructuras asociadas a los puntos fijos de la medición y el mismo puente, presentan rangos dentro del rango de precisión del equipo; sin embargo es posible observar que aquellas estructuras con daños significativos responden a estas perturbaciones externas en órdenes de milímetros superiores al rango del equipo, mostrando una mayor afectación por estos parámetros a lo largo de la campaña de medición.

**Figura f.** Resultados de las lecturas del radar interferométrico durante la mañana del 21 de Octubre de 2021 en la vereda Ancón II (Copacabana).

- Continuar con los recorridos periódicos en campo con el fin de hacer un seguimiento constante in situ a las deformaciones de la zona.
- Instalar una estación acelerométrica en una de las estructuras que se encuentran en la margen de la autopista (quesera, tienda o agropecuaria).
- Instalar sensor de medición de grietas en estructuras en una de las estructuras que se encuentran en la margen de la autopista (quesera, tienda o agropecuaria).
- Realizar sobrevuelo LiDAR para analizar deformaciones del terreno.
