El movimiento en masa tipo deslizamiento de la vereda Ancón II de Copacabana, ha registrado en lo corrido del 2021 desplazamientos -en profundidad y en superficie- y tendencias a la inclinación en el terreno. Es de recordar que este fenómeno ha sido monitoreado desde el 2019 por parte del proyecto SIATA y durante el año 2021 continuó con la dinámica de desplazamientos constantes.

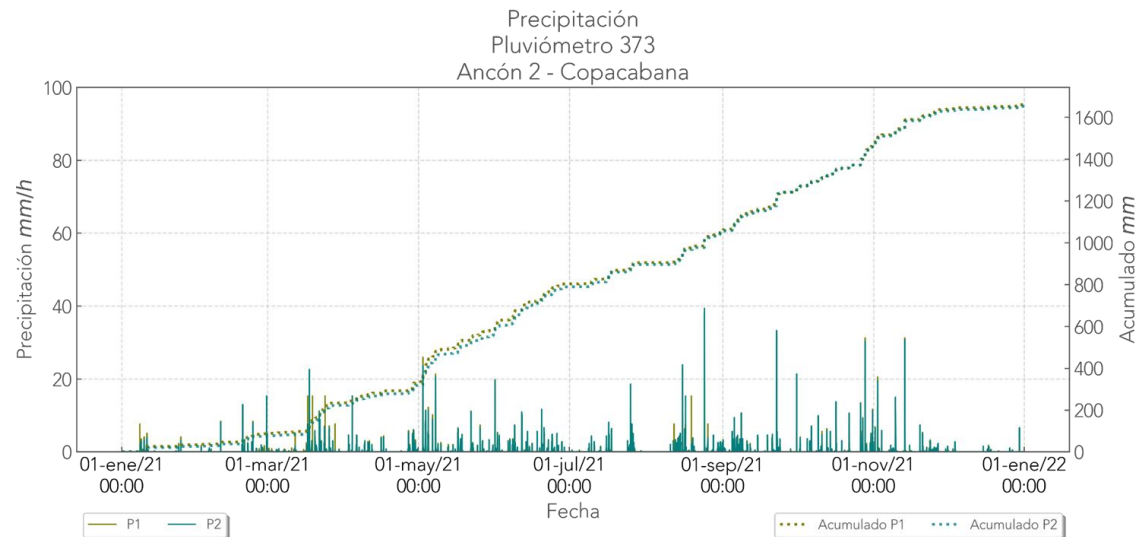
La figura 1 muestra el patrón de precipitaciones registradas en el pluviómetro 373, se evidencian eventos de precipitación de mayor intensidad en la segunda temporada de lluvias durante los meses de Septiembre, Octubre y Noviembre.

Figura 1. Precipitaciones registradas durante el año en el pluviómetro 373 para monitoreo del deslizamiento en Ancón II.

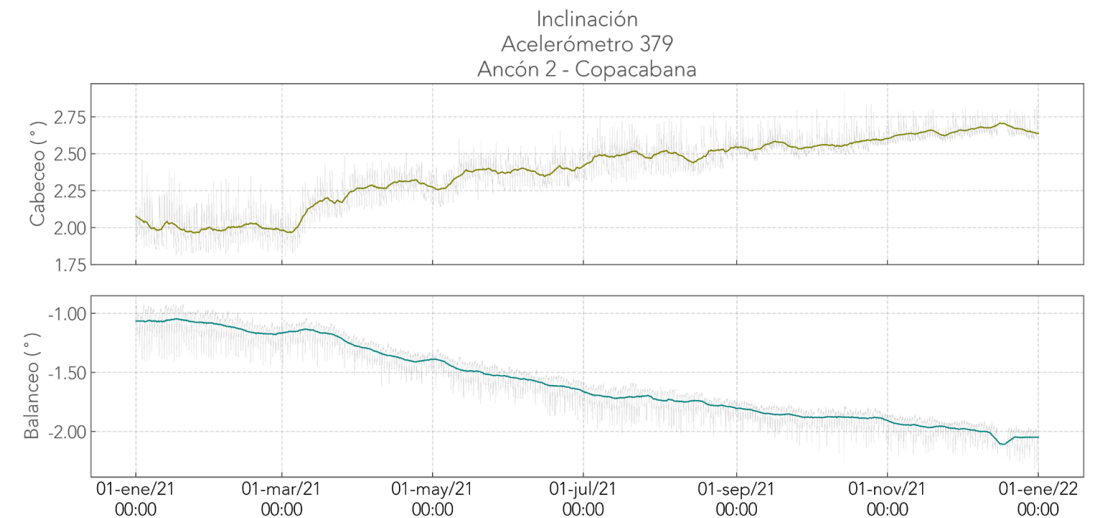
En la zona se cuenta con un sensor movimiento inercial (acelerómetro) con el cual se miden los ángulos de cabeceo y balanceo, los cuales dan una medida indirecta de la inclinación del terreno. La figura 2 muestra los registros hasta el momento de este sensor, en ésta se observa que la línea base de ambos ángulos medidos muestra una tendencia de inclinación la cual se evidencia con mayor claridad a partir del mes de Marzo. La variación total en el cabeceo fue de  $0.75^\circ$  y en el balanceo de  $1.0^\circ$ ; ambos valores son superiores al rango de error del equipo.

Figura 2. Registro del acelerómetro 379 para monitoreo de inclinación en el deslizamiento de Ancón II.

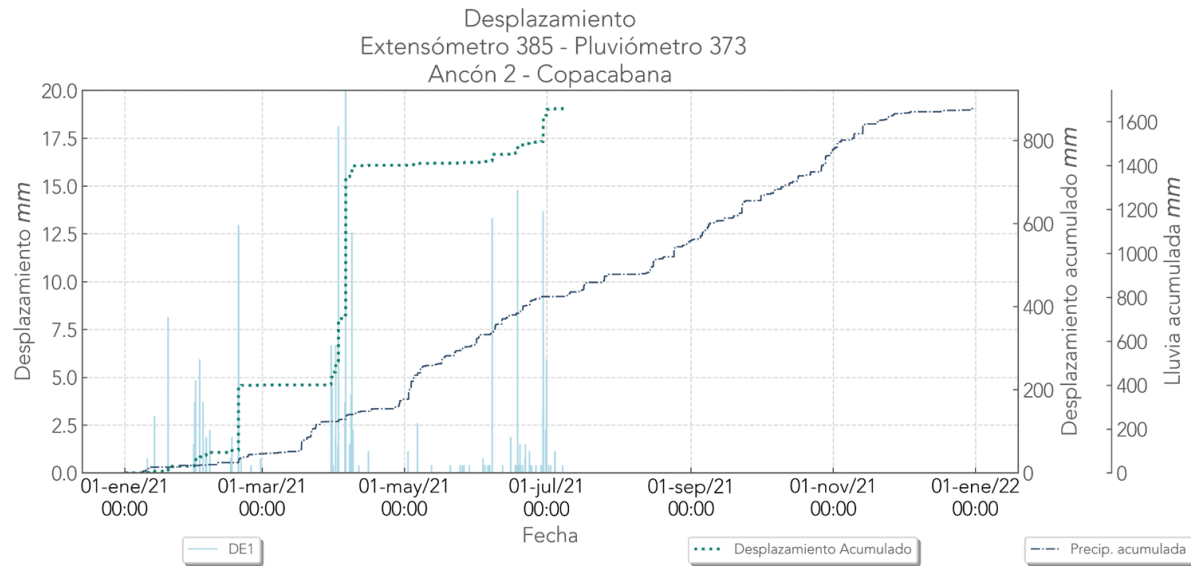
Simultáneamente, se cuenta con información de un extensómetro para medir el avance de las grietas del terreno en superficie. De este sensor se tiene información hasta Julio/2021 ya que la zona en la que se encuentra tiene estructuras con deterioro avanzado y en riesgo de colapso por lo cual no es posible el acceso para su mantenimiento. De esta manera, hasta el momento se tiene que el desplazamiento acumulado en superficie fue de 80cm, como se observa en la figura 3.

Figura 3. Registro del extensómetro 385 el cual muestra los desplazamientos acumulados en superficie.

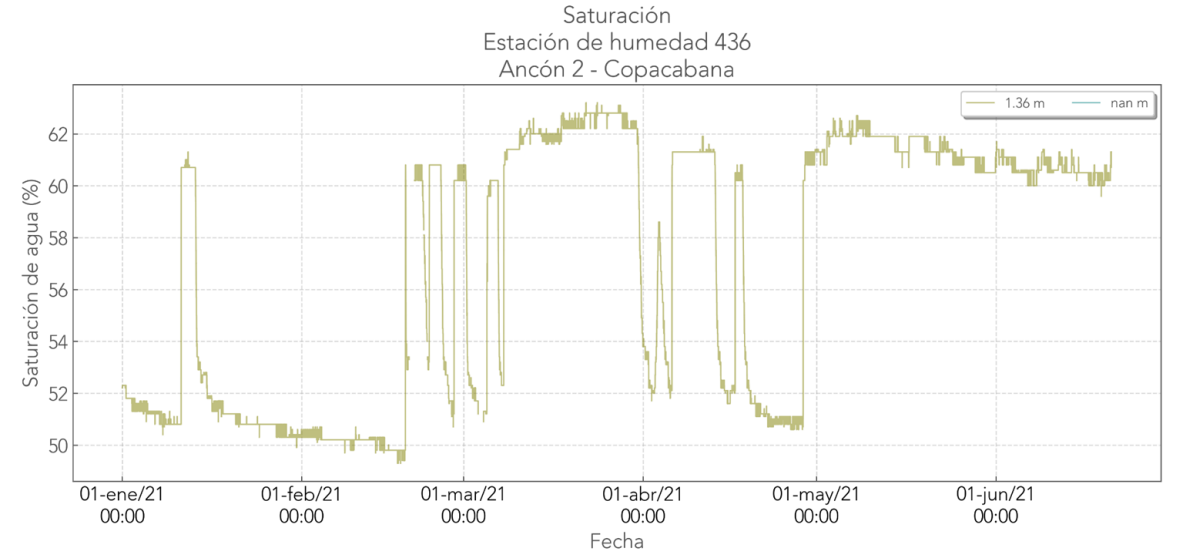
Figura 4. Registro del sensor de humedad del suelo 436.

Por otro lado, la información del contenido volumétrico de agua que se observa en la figura 4, muestra períodos en los que el suelo mantuvo una humedad entre 50% y 52%, los cuales son los valores habituales en esta zona. Sin embargo, se observa que en los meses de Marzo, Mayo y Junio el contenido de agua en el suelo tuvo períodos prolongados de saturación (60% - 62%). Sin embargo, es de anotar también que así como el suelo responde rápidamente a los eventos de precipitación también pierde humedad de manera acelerada.

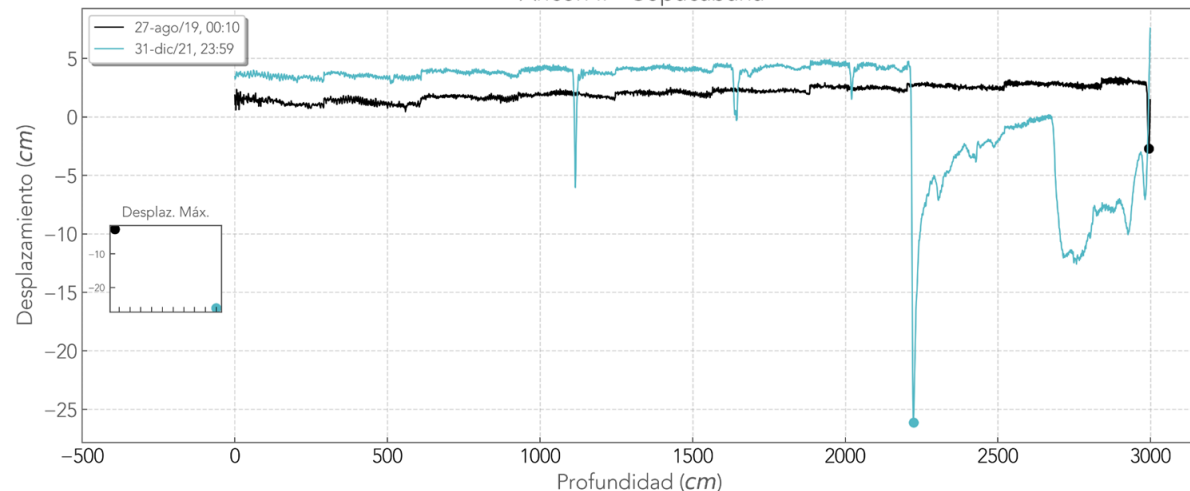
Reflectometría  
TDR 1 - Cable 1  
Ancón II - Copacabana

Como complemento al monitoreo con los sensores de desplazamiento en inclinación en superficie, se cuenta con un sensor TDR (Time Domain Reflectometer), el cual mide en dos perforaciones el desplazamiento en la(s) superficie(s) de falla en profundidad. Este sensor desde inicios de Diciembre/2021 ha registrado una nueva superficie de falla a 22 m con un desplazamiento acumulado de 29 cm. De igual forma, se observan otras superficies de falla a menor profundidad con menos de 10 cm de desplazamiento, evidenciando la complejidad de la distribución de los esfuerzos en profundidad.

Figura 5. Registros periódicos del TDR - cable 1 en el deslizamiento de Ancón II - Copacabana.

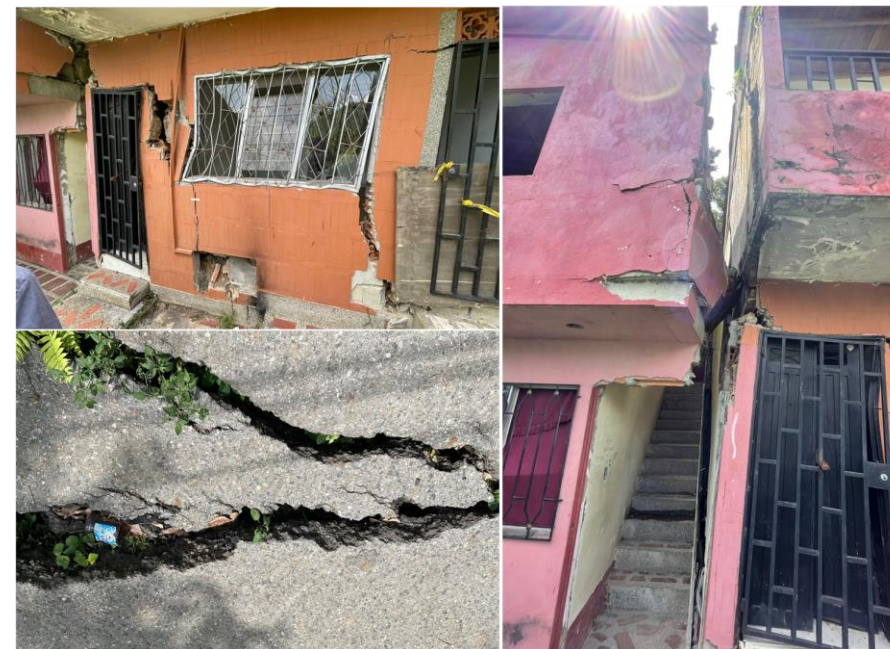
Teniendo en cuenta los reportes realizados por la comunidad sobre el colapso de muros en el sector y los registros de la cámara de monitoreo donde se evidencia el avance del deterioro de las viviendas y las vías del sector. Se realizó una visita de campo el 21 de octubre de 2021 donde se evidenciaron importantes avances en los daños como se observa en la siguiente figura:

Figura 6. Avances en el deterioro de las viviendas y la vía de acceso evidenciadas en la visita de seguimiento realizada el 21 de octubre de 2021.

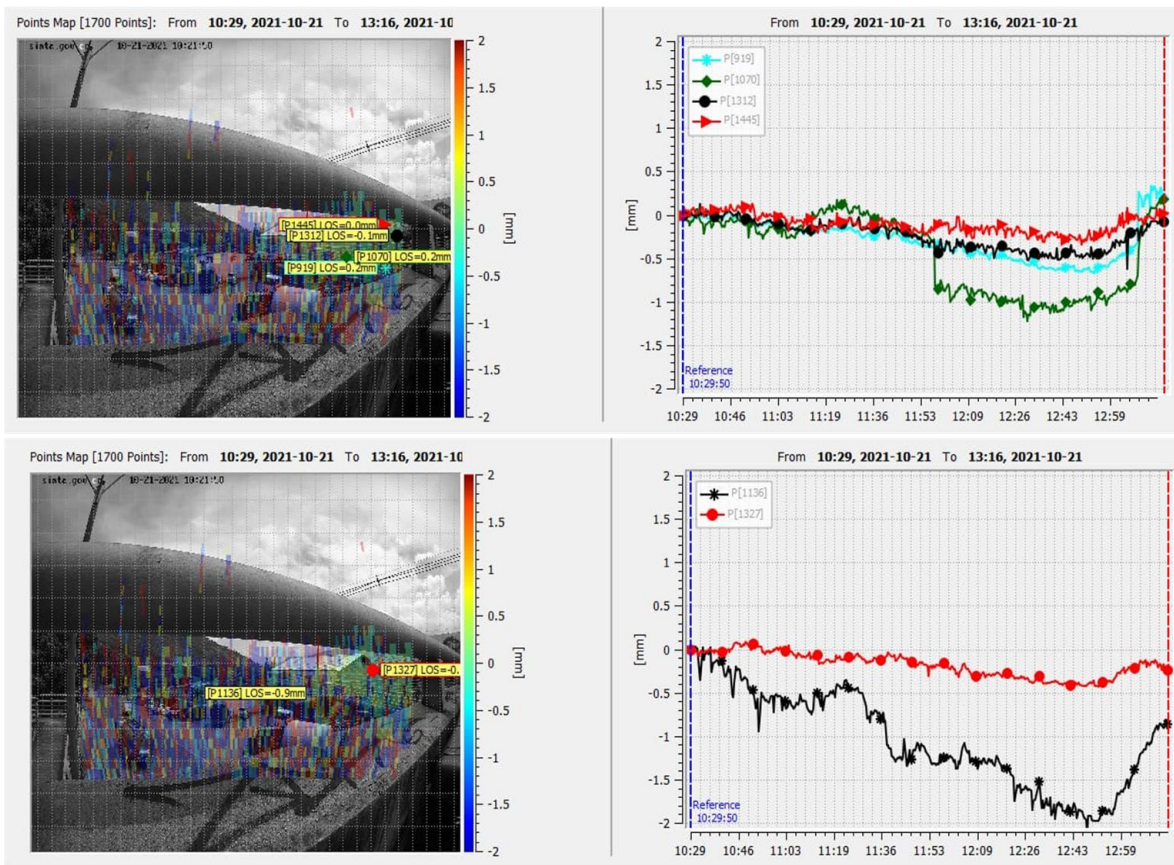
Según lo encontrado en la visita de campo, se programaron dos jornadas de medición con radar interferométrico, tanto en la zona de la doble calzada norte y el sector de La Quesera (21 de octubre) como en la zona de Depobuses, donde se evidenciaron importantes desplazamientos en las estructuras durante las jornadas de medición, como se observa en las siguientes figuras:

Figura 7. Desplazamientos en el sector de La Quesera durante la jornada de medición con radar interferométrico del 21 de octubre de 2021.

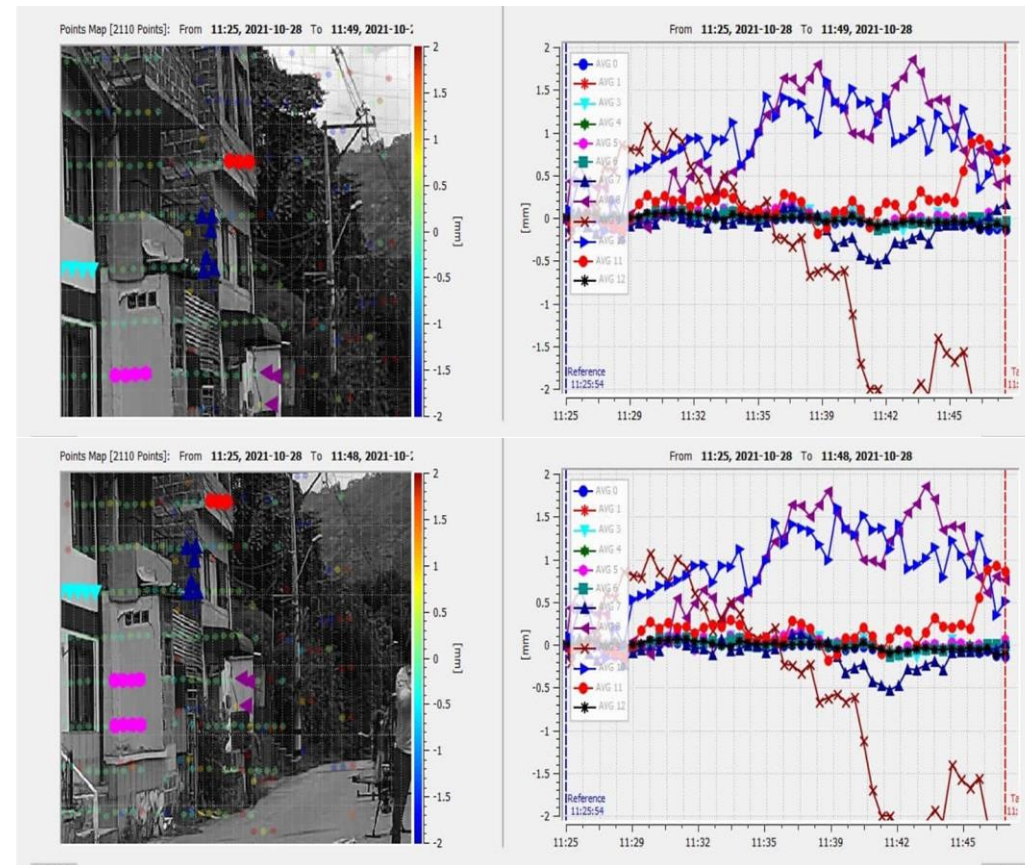
Figura 8. Desplazamientos en el sector de Depobuses y vía de acceso secundaria durante la jornada de medición con radar interferométrico del 28 de octubre de 2021.
