El proyecto SIATA del Área Metropolitana ha estado monitoreando en tiempo real el movimiento en masa en la vereda Ancón II de Copacabana desde mayo de 2019. El esquema de monitoreo para el sitio, incluyó la instalación de sensores superficiales y en profundidad, además de campañas periódicas de sobrevuelos con dron. La ubicación de los sensores en tierra dentro de la zona de afectación se muestra en la Figura 1. Adicionalmente, en la Tabla 1 se muestra el resumen de estos, el periodo de actividad dentro del monitoreo y la resolución temporal de cada uno. Es importante mencionar que a partir del mes de mayo el movimiento en masa se ha venido analizando a través de imágenes satelitales mediante metodología InSAR.

# Reporte técnico de monitoreo: Sector Ancón II - Copacabana

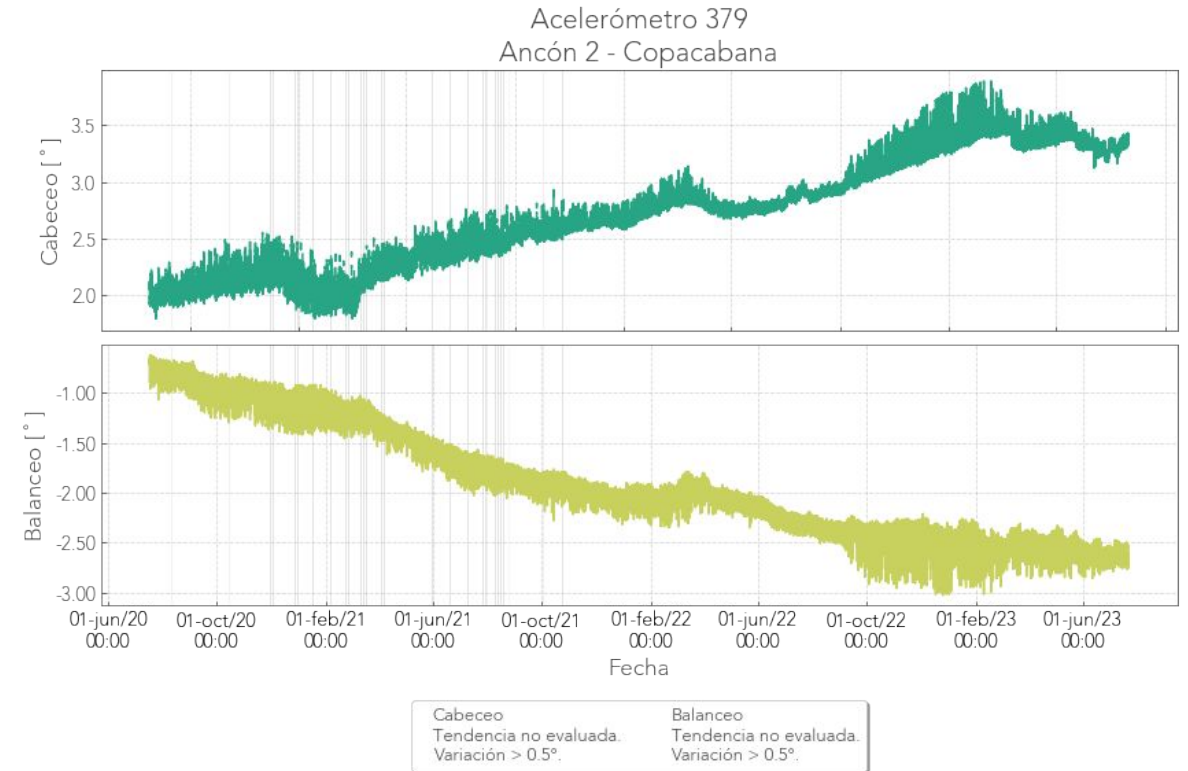
Durante los 3 años de monitoreo, se han registrado cambios en la línea base tanto en cabeceo como en balanceo, con variaciones entre  $1.9^\circ$  y  $3.5^\circ$ , y entre  $-0.1^\circ$  y  $-3^\circ$ , respectivamente. Sin embargo, estos cambios han sido menores y casi imperceptibles debido a que se han dado de manera gradual a lo largo del tiempo. En consecuencia, se puede concluir que el terreno en superficie no ha experimentado inclinaciones considerables durante el período analizado, y por lo tanto, tampoco ha tenido cambios significativos en su mecanismo de falla. Este comportamiento refleja las características cinemáticas del movimiento en masa, donde se han presentado períodos de mayor desplazamiento a lo largo del período de monitoreo.

Figura 2. Inclinación del terreno representada en los ángulos de cabeceo y balanceo, medidas del acelerómetro.

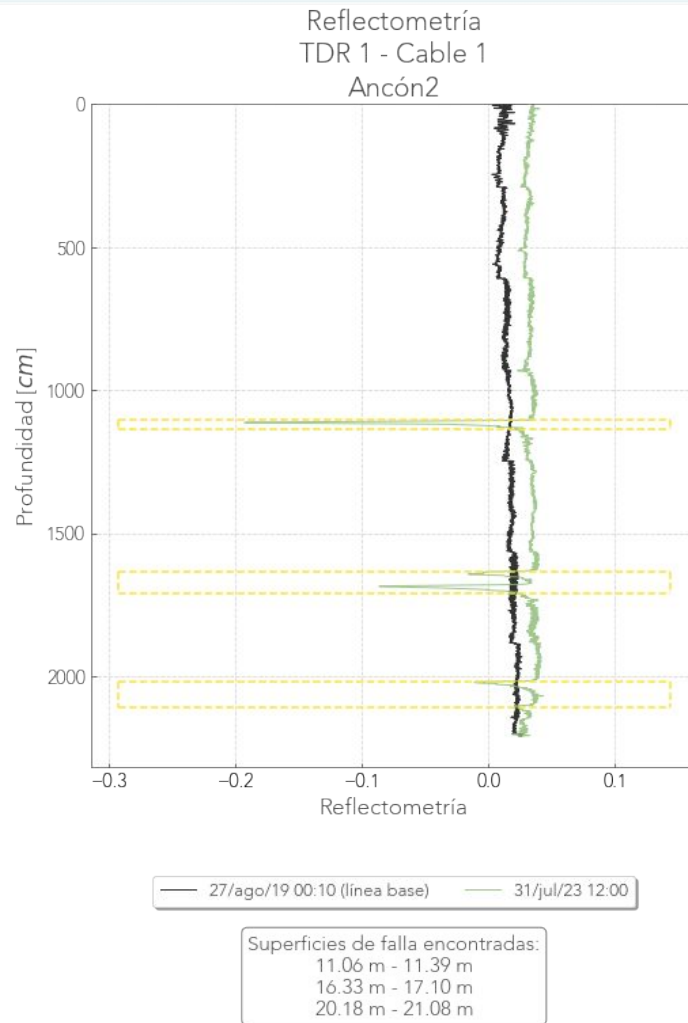
El cable TDR 1 ha registrado múltiples zonas de deformación o superficies de falla representadas por los picos en la Figura 4. Las profundidades de esta zona son 11 m, 16 m y 20 m; lo cual indica superficies de falla profundas. De igual manera, el cable TDR 2 ha registrado una zona de deformación entre 22 y 26 m de profundidad, como se muestra en la Figura 5.

Figura 4. Registro del cable TDR 1 instalado en el movimiento en masa Ancón II.

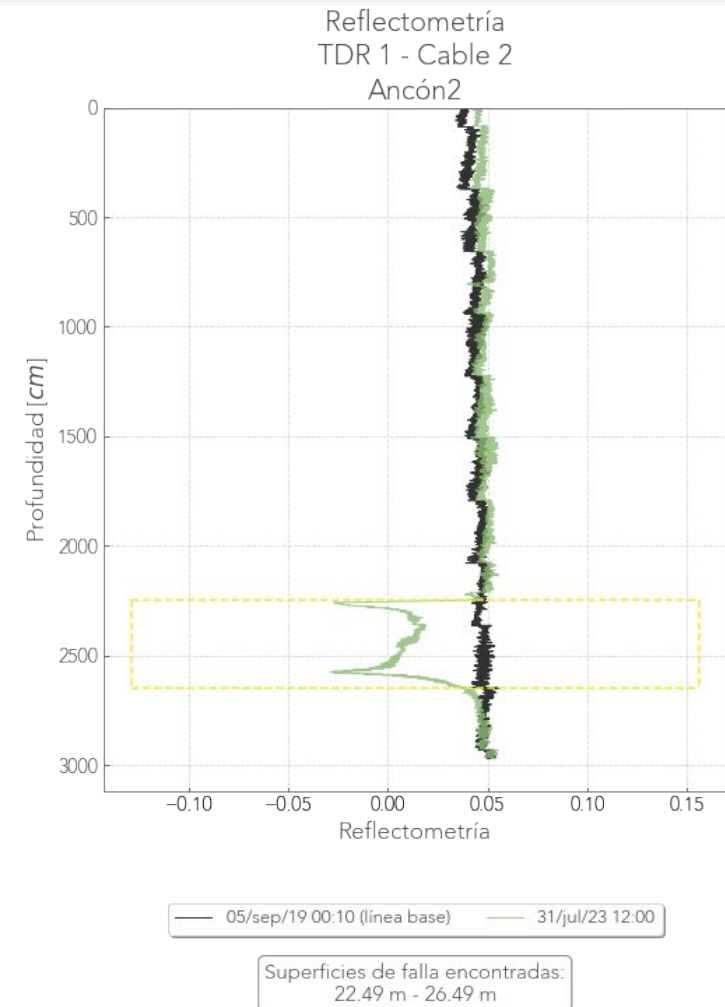
Figura 5. Registro del cable TDR 2 instalado en el movimiento en masa Ancón II.

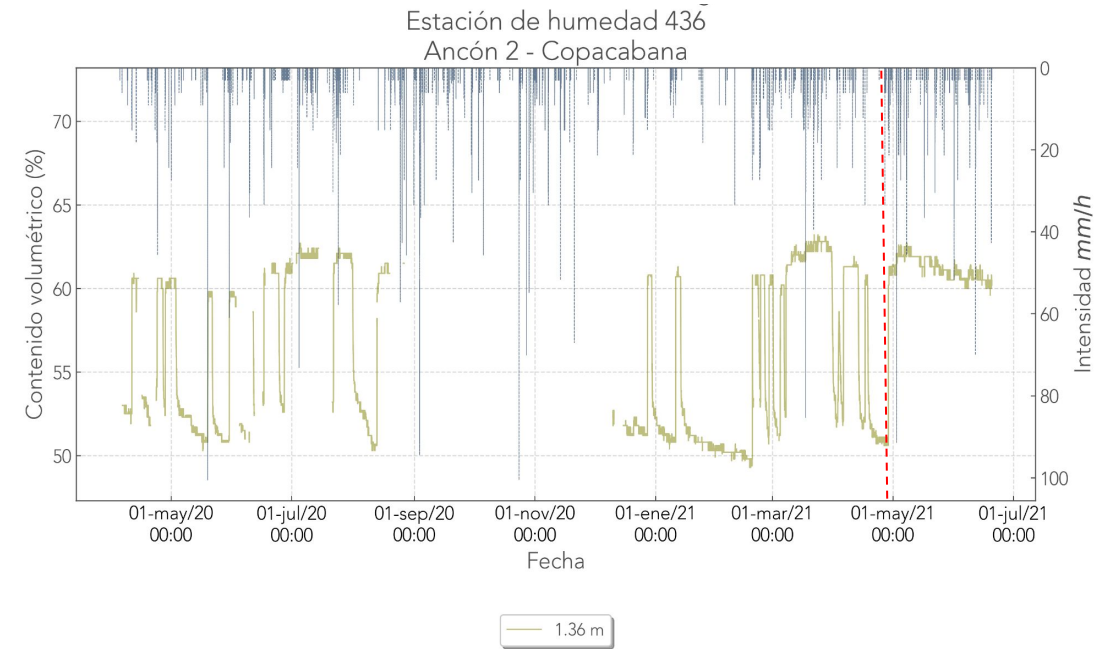
Sin embargo, los datos presentados en la Figura 6 revelan que el sensor no regresó a su nivel habitual después del 1 de mayo de 2021 (fecha marcada con una línea roja). En cambio, se mantuvo en un nivel constante de 60% de contenido volumétrico de agua, lo que podría sugerir que el terreno se mantuvo saturado a la profundidad del sensor o que el propio sensor sufrió algún daño. Desafortunadamente, no fue posible corroborar esta situación debido a la imposibilidad de acceder al sitio, ya que existía un riesgo de colapso en un muro cercano a la ubicación del sensor. La medición del contenido volumétrico de agua en la zona no se reactivó.

Figura 6. Registro histórico de la estación de humedad del suelo utilizada en el monitoreo del movimiento en masa. Este sensor se encuentra inactivo..

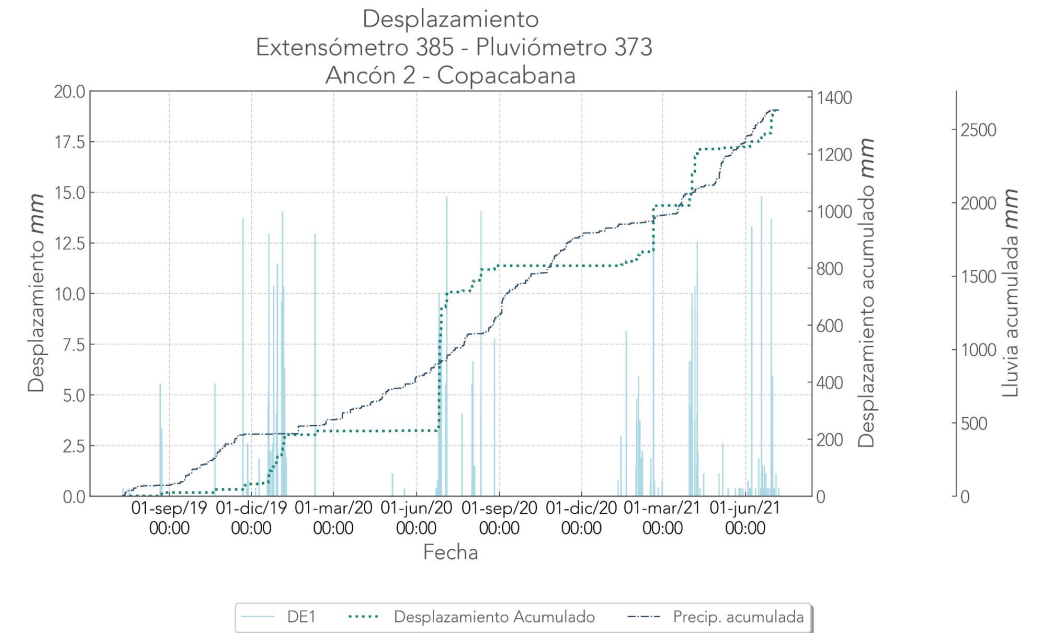
**Extensómetro:** este sensor se utiliza para medir los desplazamientos superficiales en el terreno y su información se correlaciona con la precipitación para evaluar su posible incidencia en el avance de los movimientos a través de grietas o fisuras. El registro del extensómetro instalado en el sitio (Figura 7), muestra que las precipitaciones comúnmente afectan el comportamiento del avance del movimiento.

Sin embargo, estos desplazamientos no siempre se deben exclusivamente a la presencia de lluvias, ya que la dinámica del movimiento en masa demuestra que se registran desplazamientos incluso en períodos de baja acumulación pluvial. Es importante destacar que la información de este sensor no es concluyente debido a que es susceptible a manipulación externa (por ejemplo, pisadas, tránsito de vehículos, cortes constantes del cable, etc.). Además, el valor acumulado muestra una apertura de hasta 1.37 m, lo cual no coincide con lo observado en campo (grietas de hasta 30 cm).

Figura 7. Registro del extensómetro 385. Este sensor se encuentra inactivo.

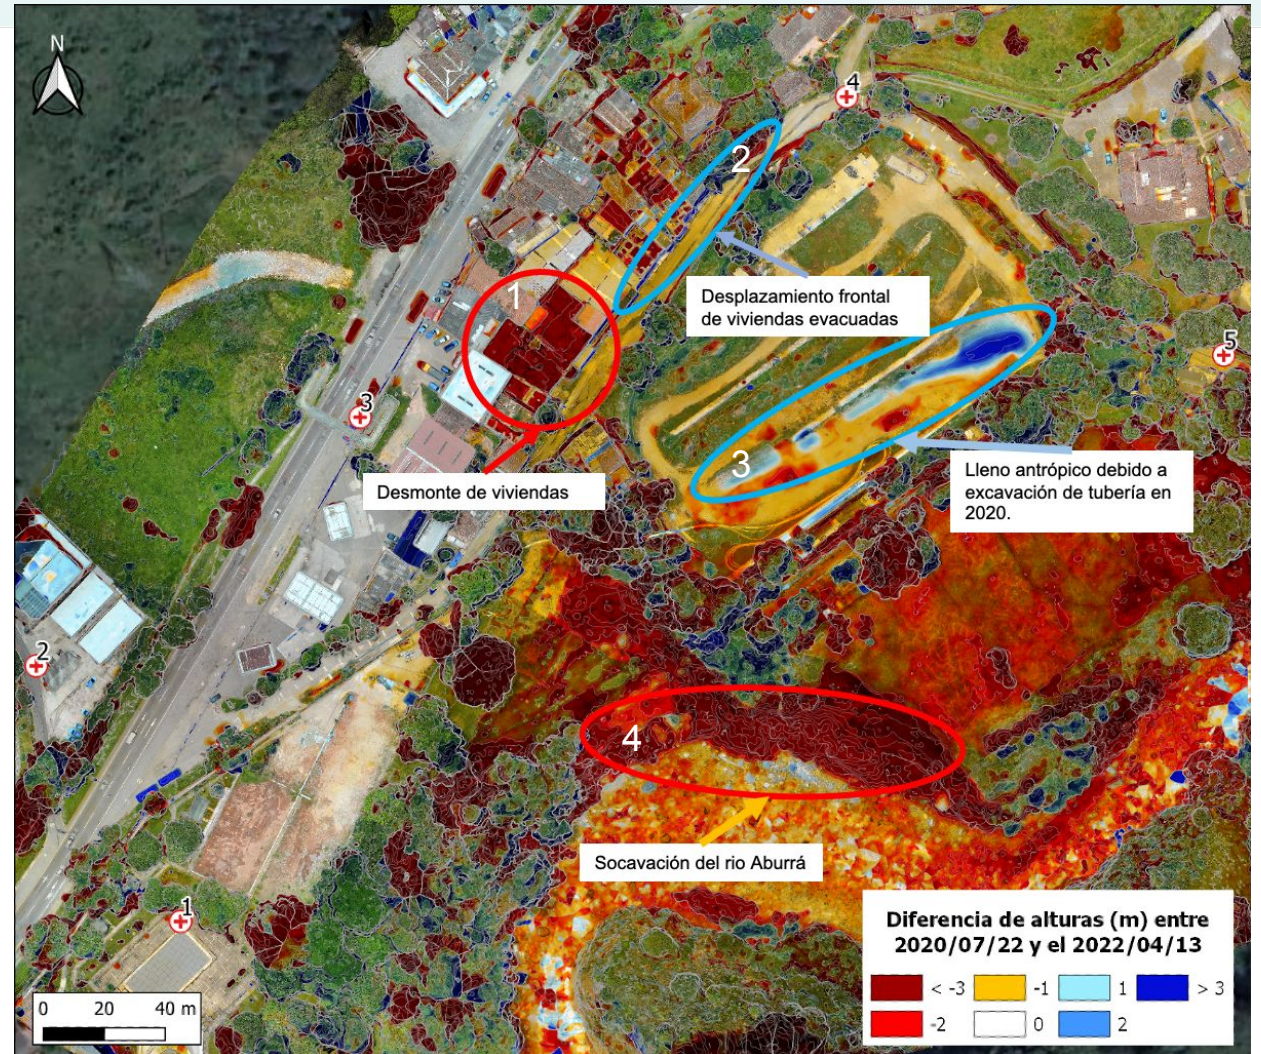
En la Figura 8 se observan los puntos de control usados para alinear ambas imágenes (pin en cruz rojo), además de varias zonas de interés. En la zona 1 la diferencia de alturas corresponde al colapso o desmonte de edificaciones. En la zona 2, el color azul corresponde a un desplazamiento horizontal de las viviendas; En la zona 3, se observa una diferencia positiva (lleno antrópico), debido a que en este punto se realizó la excavación para la protección de la tubería del poliducto en 2020. Por otro lado, la zona 4 corresponde a una zona de socavación producida por el río Aburrá - Medellín.

Figura 8. Mapa de calor obtenido con información de sobrevuelos RGB del 2020/07/22 Y 2022/04/13

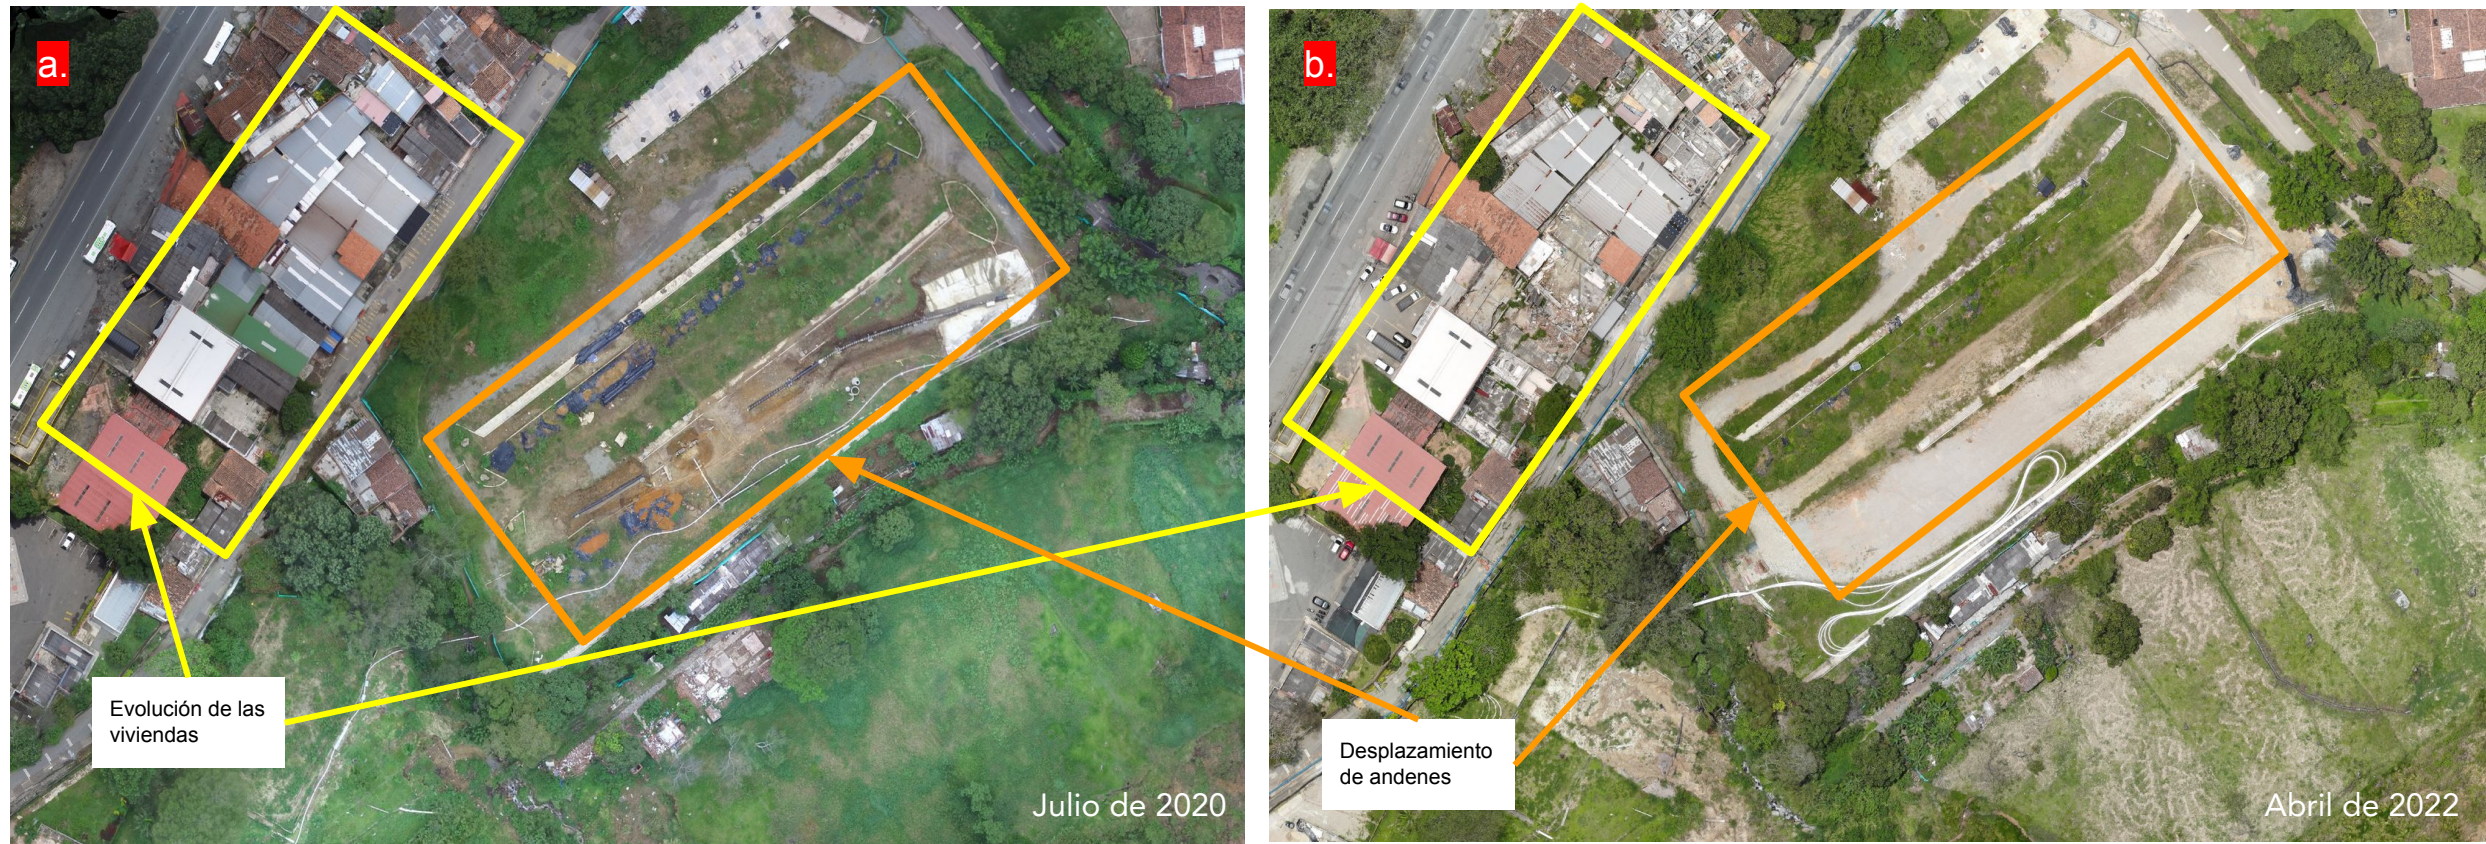
Figura 9. Sobrevuelos realizados con dron sobre la zona afectada. a) Imagen tomada del sobrevuelo realizado el 22 de julio de 2020. b) Imagen tomada del sobrevuelo realizado el día 13 de abril del año 2022. En recuadro amarillo Evolución de las viviendas y en recuadro naranja Desplazamiento de andenes

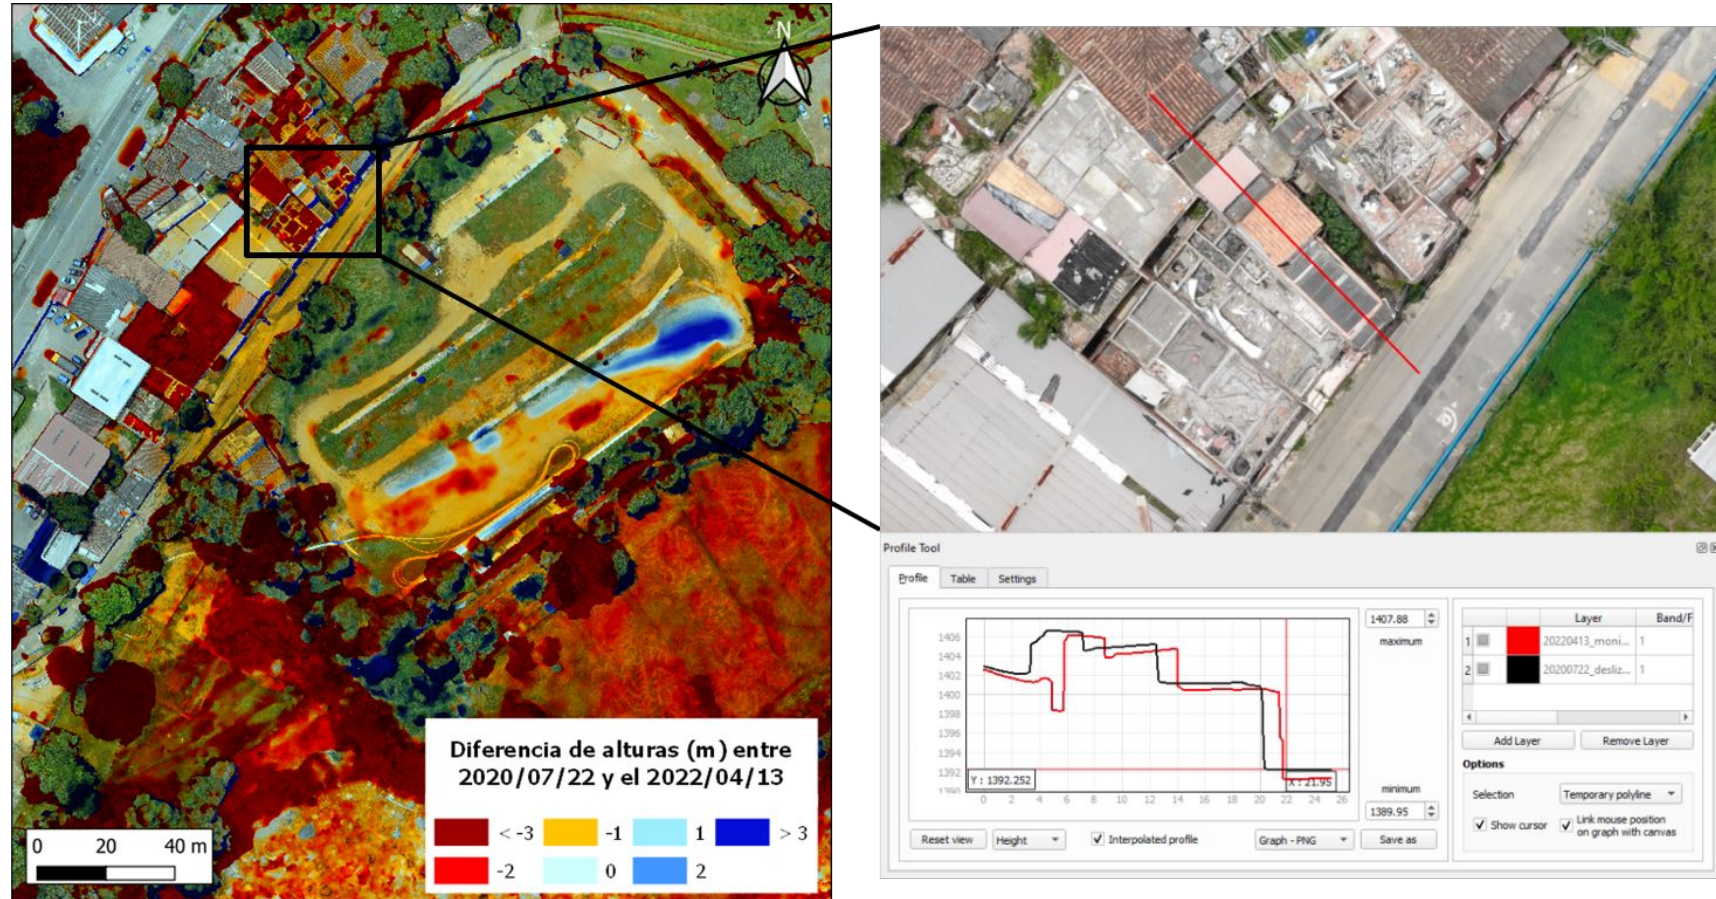
Figura 10. Perfil del terreno en la zona de interés 2, donde se han presentado desplazamientos entre el perfil de 2020 en color negro y perfil de 2022 en color rojo.

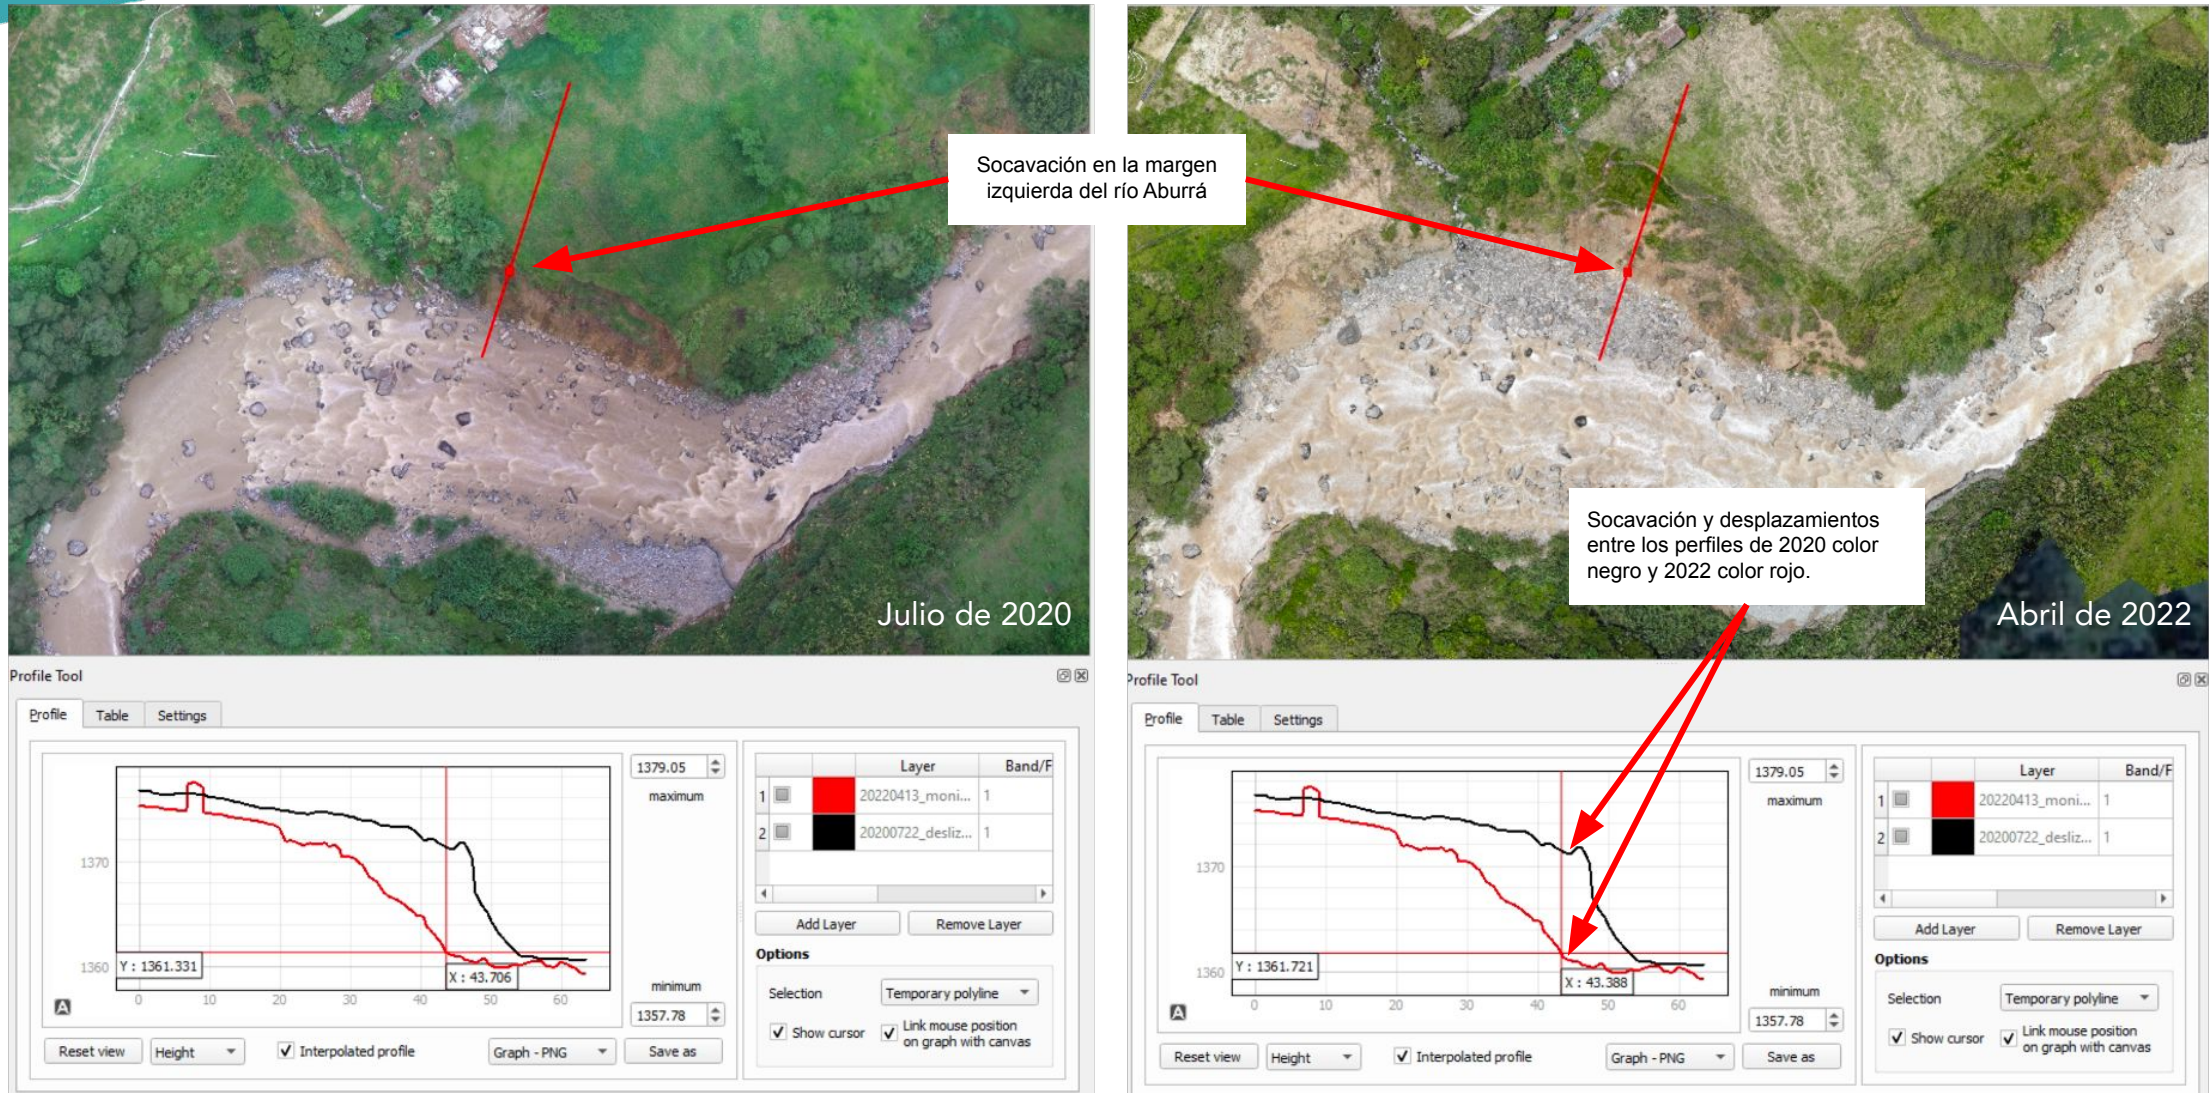
Figura 11. Perfil del terreno en la zona de socavación, donde se han presentado desplazamientos negativos importantes entre el perfil de 2020 en color negro y perfil de 2022 en color rojo.

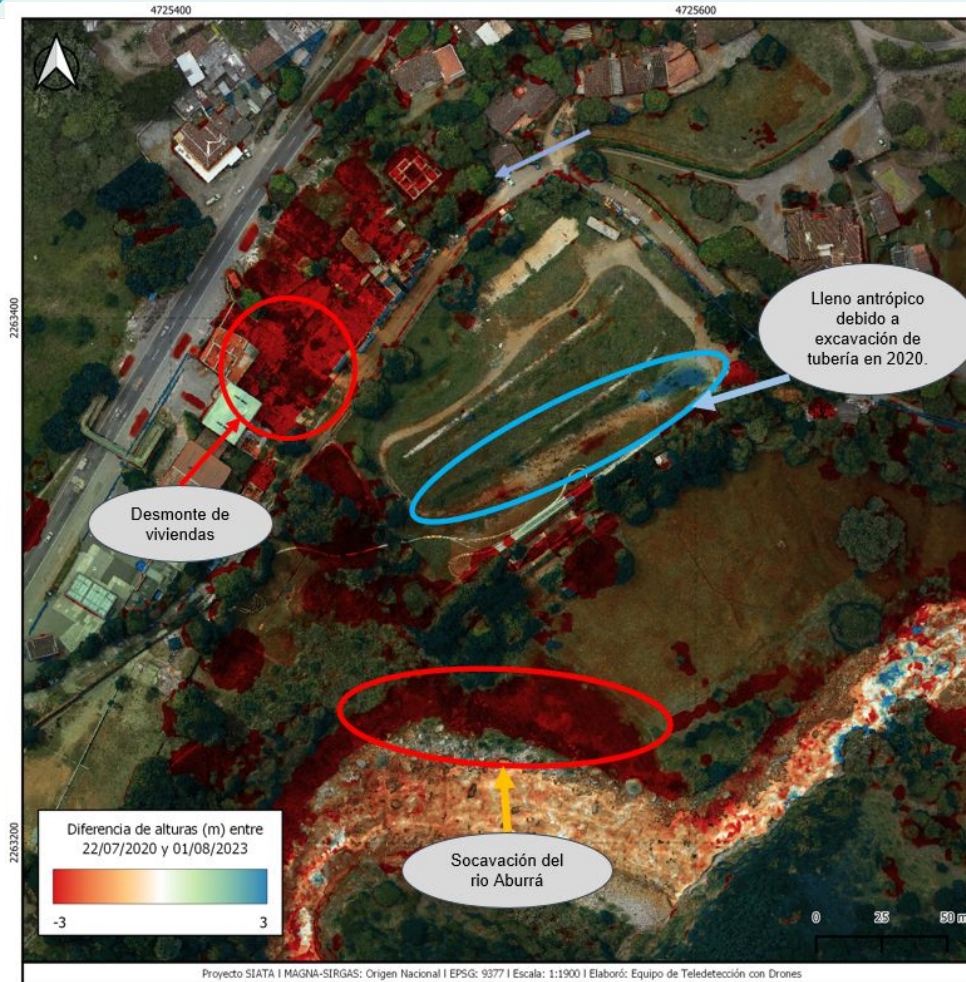
a. Comparación imagen drone 2020-2023

Figura 12. Mapa de desplazamientos obtenido a partir de la comparación de sobrevuelos realizados en julio de 2020, abril de 2022 y agosto de 2023. Entre el 2020 y el 2023 (Panel a) se observa socavación en una de las márgenes del río Aburrá-Medellín, el desmorte de algunas viviendas y una zona utilizada para lleno antrópico. Entre el 2022 y 2023 (Panel b), continúa la socavación en el río y el desmorte de viviendas.

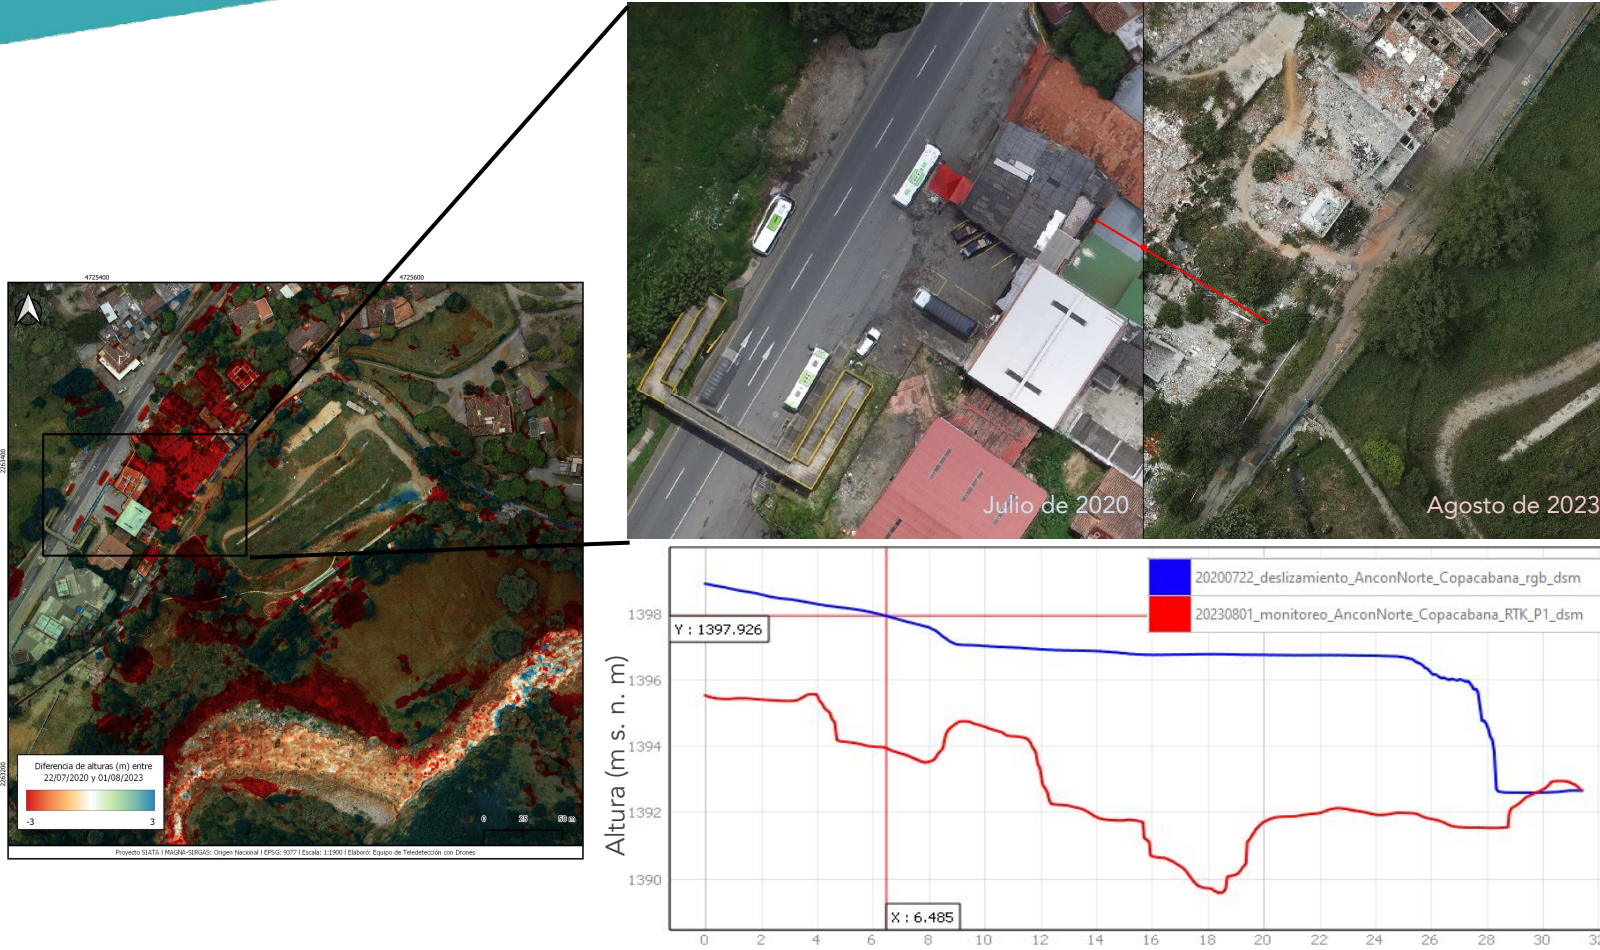
En la Figura 12, se muestra el perfil de superficie en una zona donde se ha hecho el desmante paulatino de viviendas. El perfil de julio de 2020 en línea de color azul, y el perfil del terreno de agosto de 2023 en color rojo; los resultados indican el desmante casi total de las edificaciones (cambio de altura negativo).

Figura 13. Perfil del terreno en zona donde se ha hecho desmante de viviendas. En color azul, el perfil obtenido con la image de drone de julio de 2020, y en color rojo la imagen del sobrevuelo de agosto de 2023.

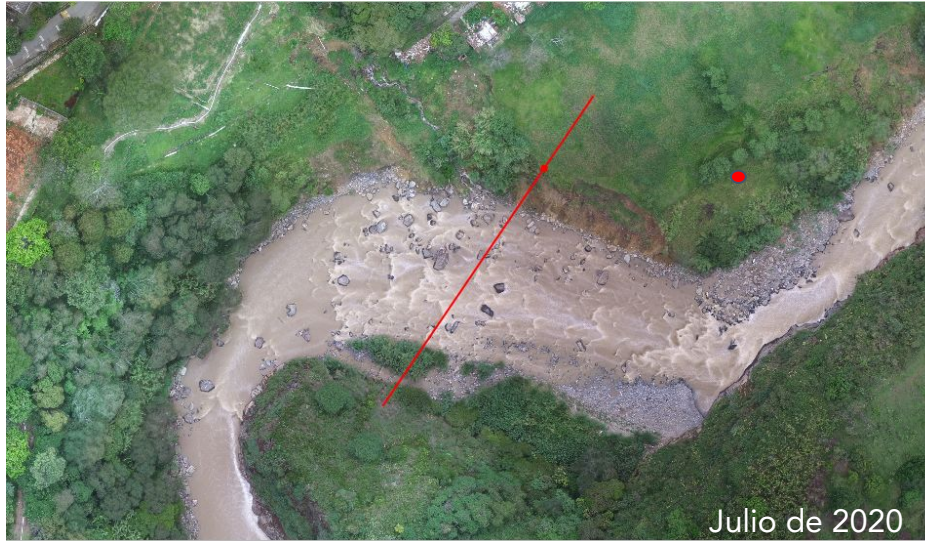
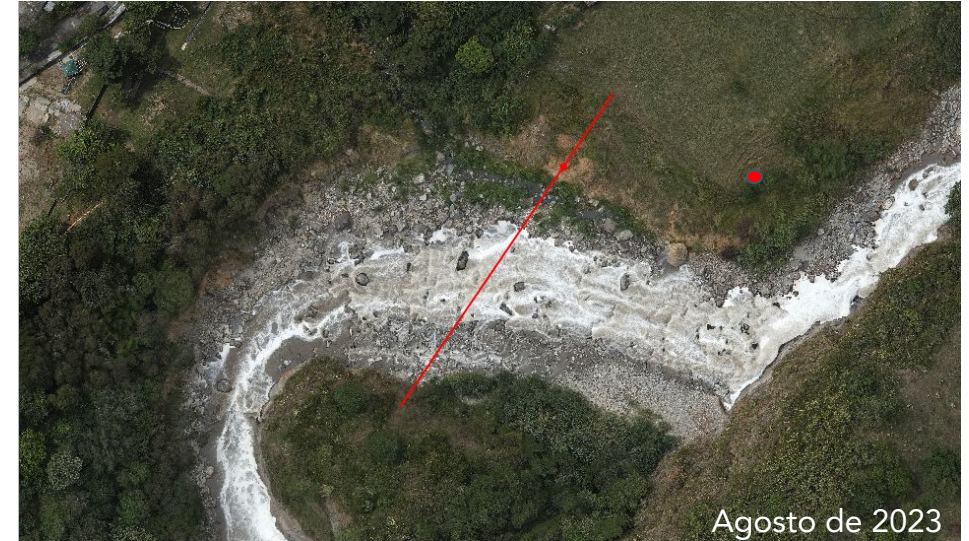
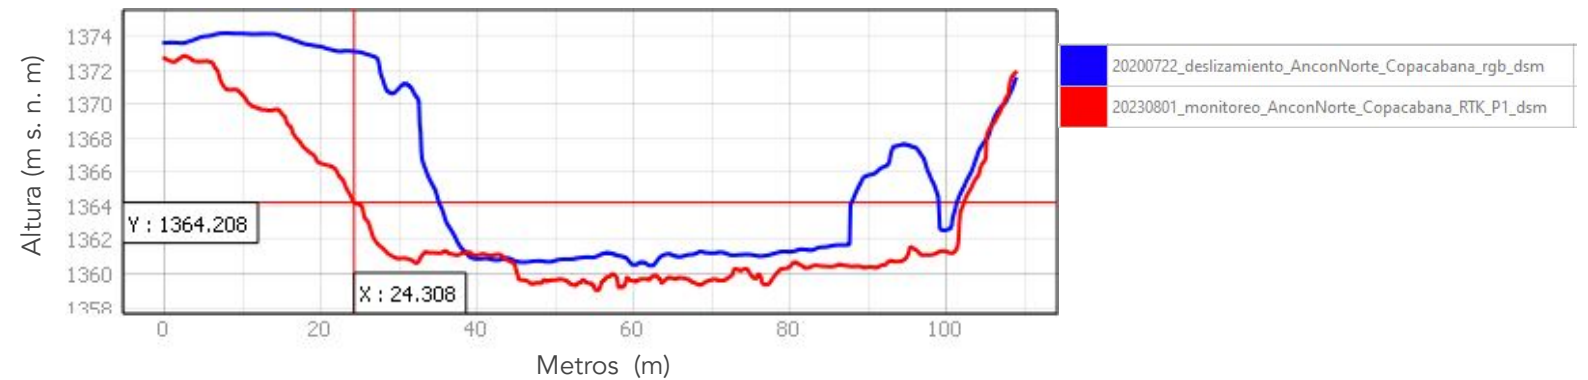
Figura 14. Perfil del terreno en la zona de socavación, donde se han presentado desplazamientos negativos importantes entre el perfil de 2020 en color azul y perfil de 2023 en color rojo. Desde que se tiene registro de sobrevuelo (2020), la socavación del margen del río Aburrá-Medellín no se ha detenido

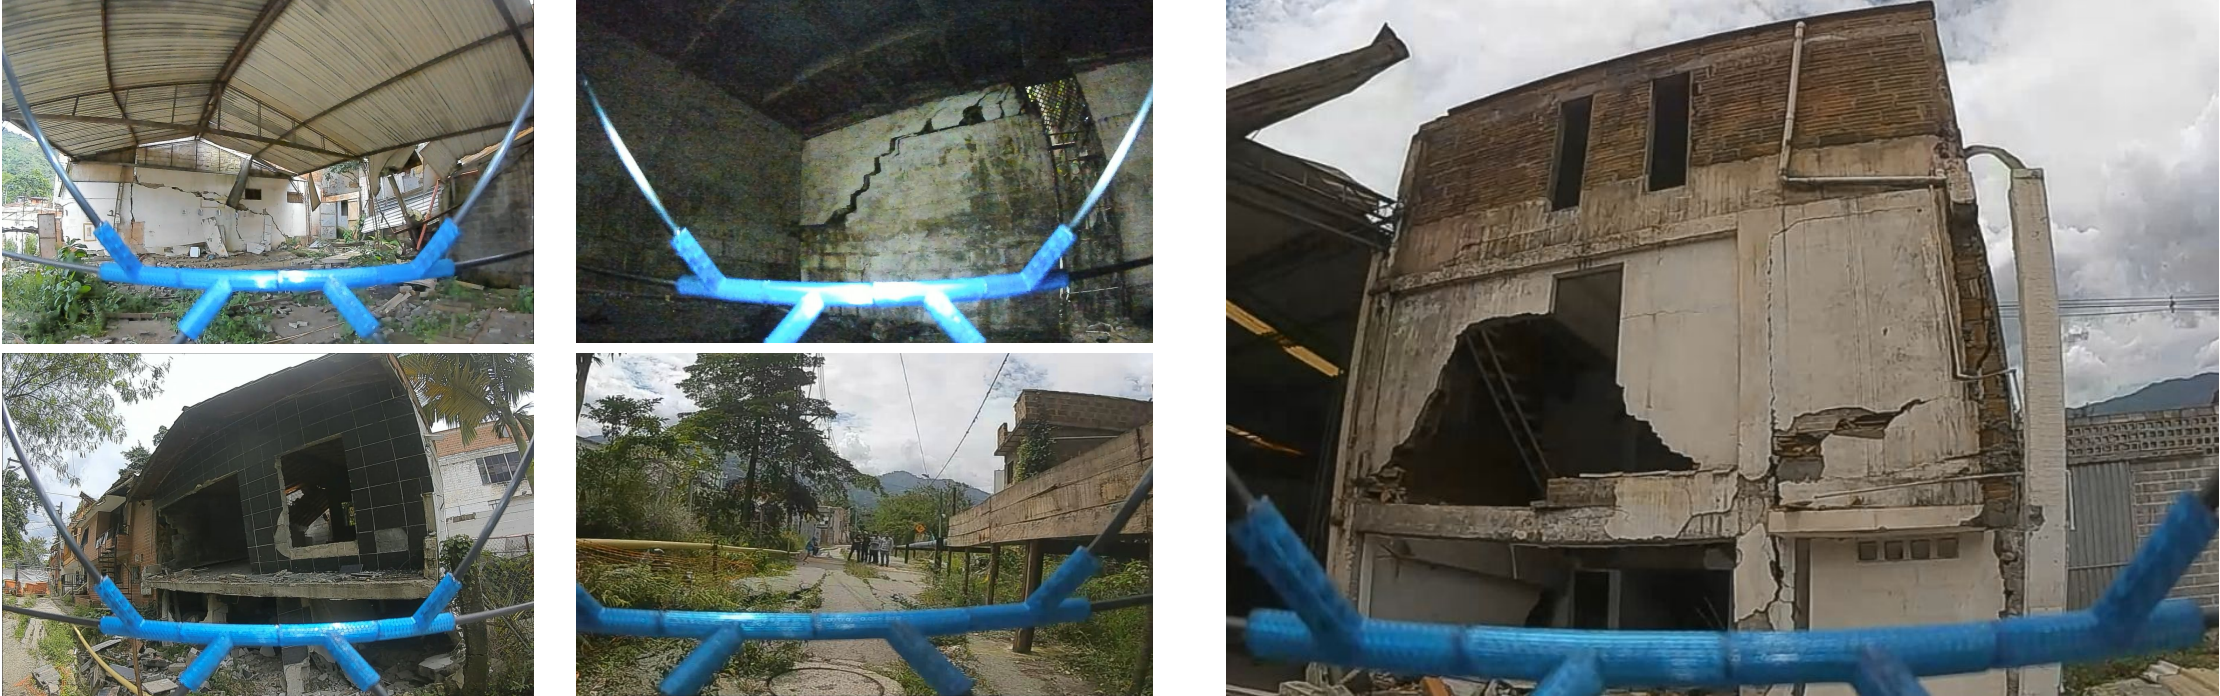
Figura 15. Sobrevuelo realizado el 24 de junio de 2022, con drones tipo FPV y de jaula, para ingresar en el sector a estructuras confinadas y en riesgo de colapso. El objetivo de esta solicitud fue hacer una evaluación previa al desmonte seguro de las edificaciones, e identificar rutas de ingreso.

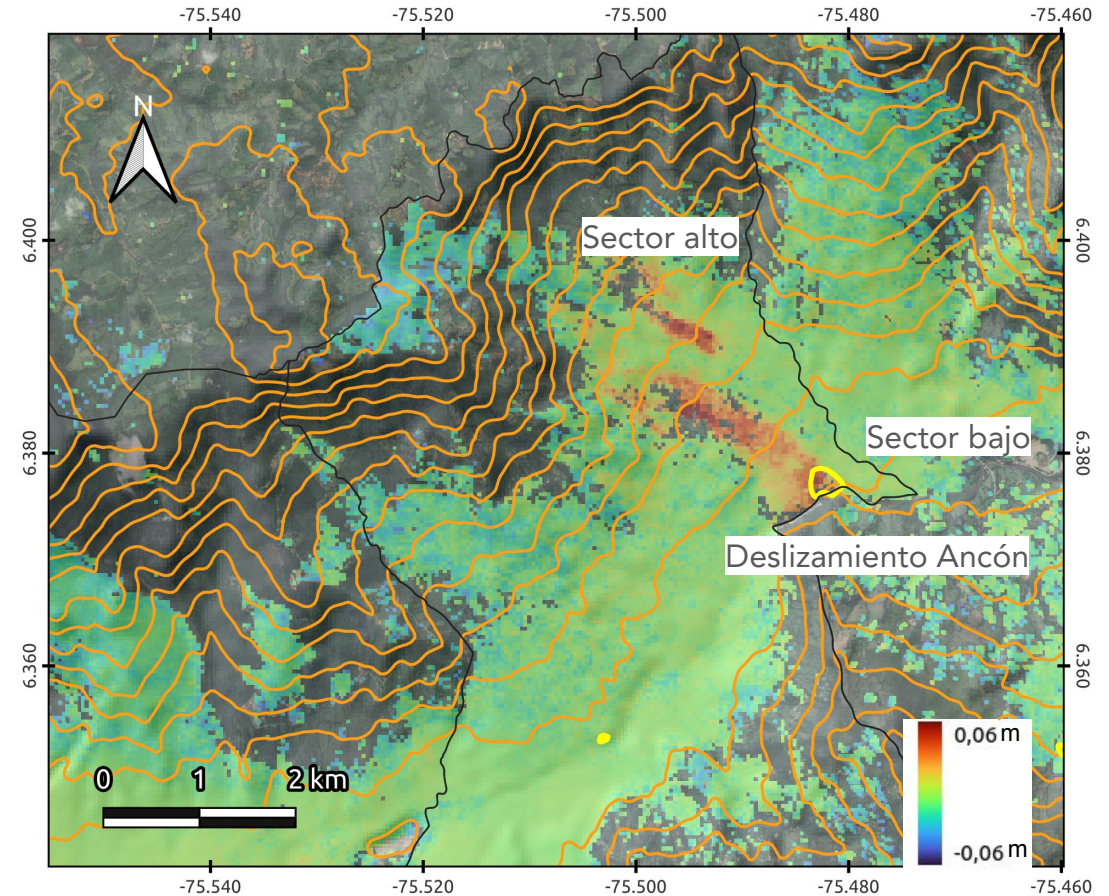
En el caso de Ancón II, se han procesado imágenes de la misión satelital Sentinel 1 de la Agencia Espacial Europea desde el año 2016 hasta la actualidad, encontrando una zona de deformación en la ladera que se extiende por más de 2 km al noroccidente del perímetro definido a partir de las afectaciones del sitio de interés. A continuación se presentan los resultados del análisis.

Figura 16. Mapa de desplazamientos resultante del análisis InSAR de la zona Ancón II. La magnitud de los desplazamientos corresponde a desplazamientos hacia la ubicación del satélite, aproximadamente a 45° de inclinación vertical al este. El polígono amarillo representa el perímetro delimitado a partir de las afectaciones en el barrio Ancón II.

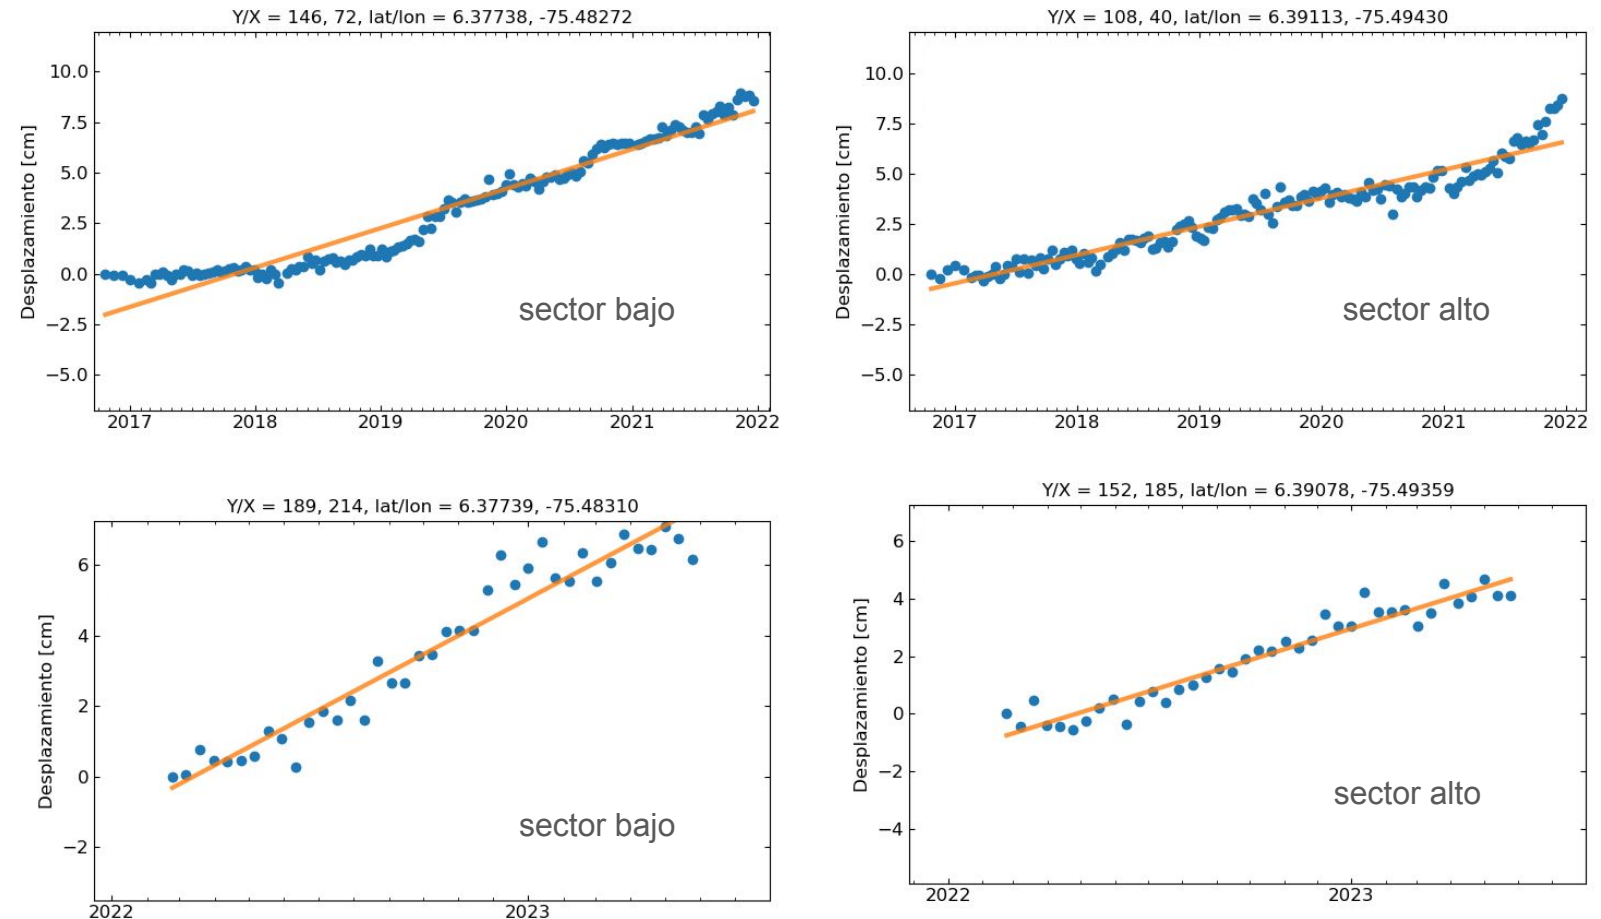
El análisis InSAR muestra desplazamientos con periodos de aumento en la velocidad del movimiento del terreno tanto en la parte alta como en la parte baja de la zona de deformación.

Figura 17. Series de tiempo de los sectores alto y bajo de la zona de deformación identificada en el análisis InSAR (ver Figura 16)

Los resultados de este análisis deben ser evaluados con recorridos en campo e instrumentación geotécnica en la zona exterior al perímetro delimitado inicialmente; por lo cual, deben ser interpretados teniendo en cuenta la incertidumbre de la técnica.
