## Asunto: Reporte técnico de validación de deformaciones InSAR en la vereda El Zarzal, Copacabana y viabilidad de monitoreo

## INFORME TÉCNICO

**Sistema de Alerta Temprana de  
Medellín y el Valle de Aburrá**

**Proyecto del Área Metropolitana del Valle de Aburrá  
Contrato 016 de 2024**

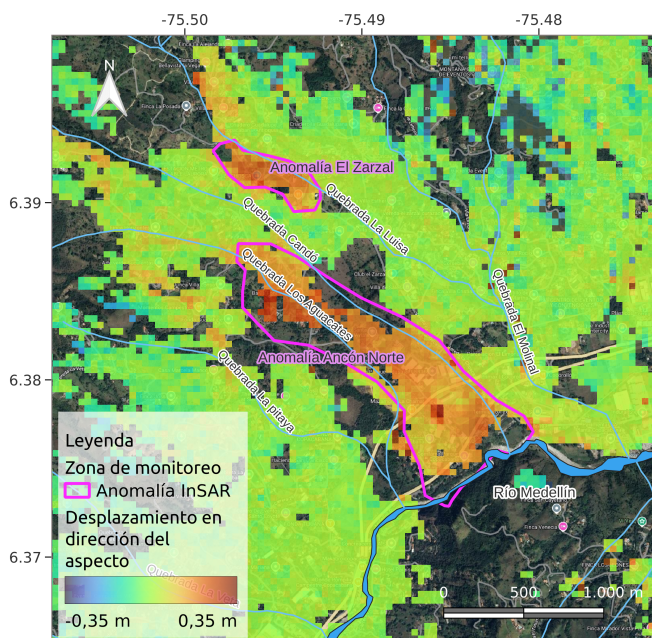
**Figura 1:** Desplazamientos InSAR en dirección de la pendiente o aspecto de las laderas de los sectores Ancón Norte y El Zarzal.

En el caso de Ancón Norte, se asocian las emergencias y afectaciones a elementos antrópicos por deformaciones del terreno en el barrio (edificaciones, vías, líneas de servicio y transmisión de suministro energético) y corresponde a la zona de mayor deformación del polígono de la anomalía InSAR (Figura 1). La técnica InSAR solo es capaz de detectar desplazamientos del terreno lentos a lo largo del tiempo, por esta razón no se tienen estimaciones de desplazamiento en las zonas de mayores afectaciones en el barrio Ancón (límite oriental de la anomalía Ancón Norte en la Figura 1).

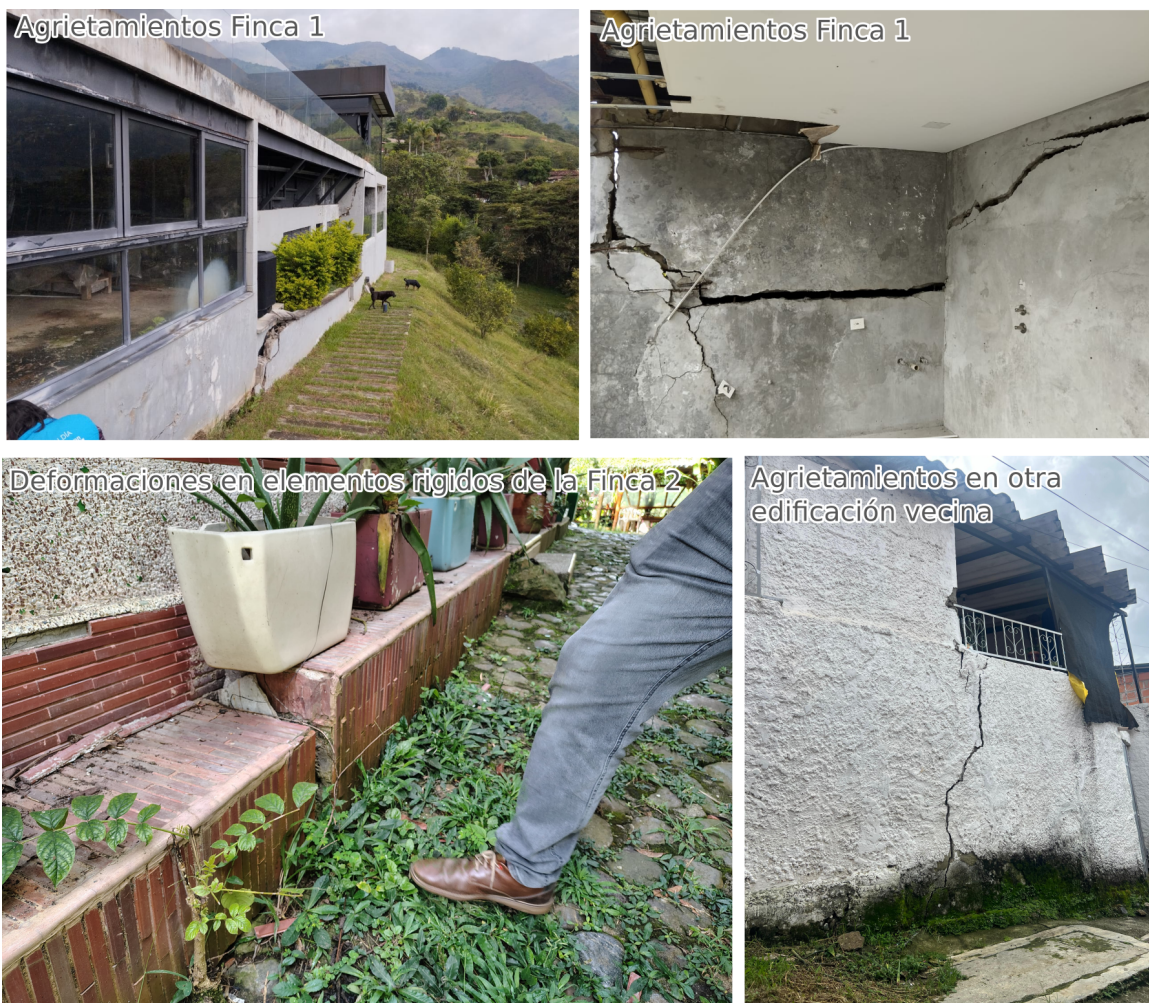
Respecto a la zona El Zarzal, en ocasiones anteriores se había visitado el sector con el equipo de Teledetección del proyecto SIATA (agosto 24 de 2023), donde no se encontraron deformaciones del terreno. Posteriormente, se presentaron los resultados InSAR en la Alcaldía de Copacabana (3 de octubre de 2023), donde se programó visita de inspección técnica con profesional de la oficina de Gestión del Riesgo de Desastres (GRD) para el 16 de noviembre de 2023 a una edificación residencial (Finca 1) con afectaciones estructurales graves asociadas a deformaciones del terreno (Figura 2). En los alrededores de esta finca, se identificaron al menos 4 edificaciones residenciales vecinas con patologías estructurales menores, en comparación con la Finca 1 (Figura 2).

El día 10 de octubre de 2024 se visitó la Finca 1 en compañía de la unidad GRD del Área Metropolitana y la oficina de GRD del municipio de Copacabana; sin embargo, no se pudo acceder a esta. Adicionalmente, se visitó una de las edificaciones vecinas (Finca 2), donde se evidenciaron agrietamientos en losa de piso y muros estructurales (Figura 2). La Figura 3 detalla la ubicación de las edificaciones afectadas y la anomalía InSAR.

Se considera que las edificaciones en las Fincas 1, 2 y edificaciones vecinas son manifestaciones de las deformaciones lentas del terreno identificadas con la técnica InSAR; sin embargo, los desplazamientos del terreno estimados con InSAR no son evidenciables en toda la extensión de la anomalía. Por lo anterior, se recomienda validar la estabilidad de estas zonas mediante la recopilación y el levantamiento de inventarios de afectaciones a otras edificaciones y/o mediante estudios geotécnicos existentes o futuros.

**Figura 2:** Afectaciones a edificaciones residenciales en la vereda El Zarzal.

- Se recomienda al municipio iniciar monitoreo geotécnico, hidrometeorológico (2 pluviómetros) y estructural de estas zonas, ya que estas deformaciones podrían evolucionar y aumentar la tasa de desplazamiento del terreno, generando mayores afectaciones en los elementos expuestos.
- Se recomienda instrumentar esta zona con el objetivo de validar los resultados de la técnica InSAR, la cual ha detectado otras zonas de deformación en el Valle de Aburrá.
- Se recomienda evaluar la instalación de acelerómetros estructurales en las edificaciones afectadas para registrar la evolución de los procesos morfodinámicos y evaluar su relación con las mediciones periódicas de InSAR. Durante

- También se considera útil la instalación de sensores de humedad del suelo y acelerómetros estructurales en la Finca 1 para evaluar la posible relación de los desplazamientos con las condiciones de humedad del suelo, sin embargo, no se ha logrado una comunicación con el propietario del predio.
- Adicionalmente, se debe tener en cuenta que actualmente el proyecto SIATA no cuenta con los acelerómetros estructurales disponibles para instalar (se requieren mínimo 4), por lo que se deberá solicitar su adquisición en caso de encontrarse apropiado por parte de la alcaldía municipal y el Área Metropolitana.

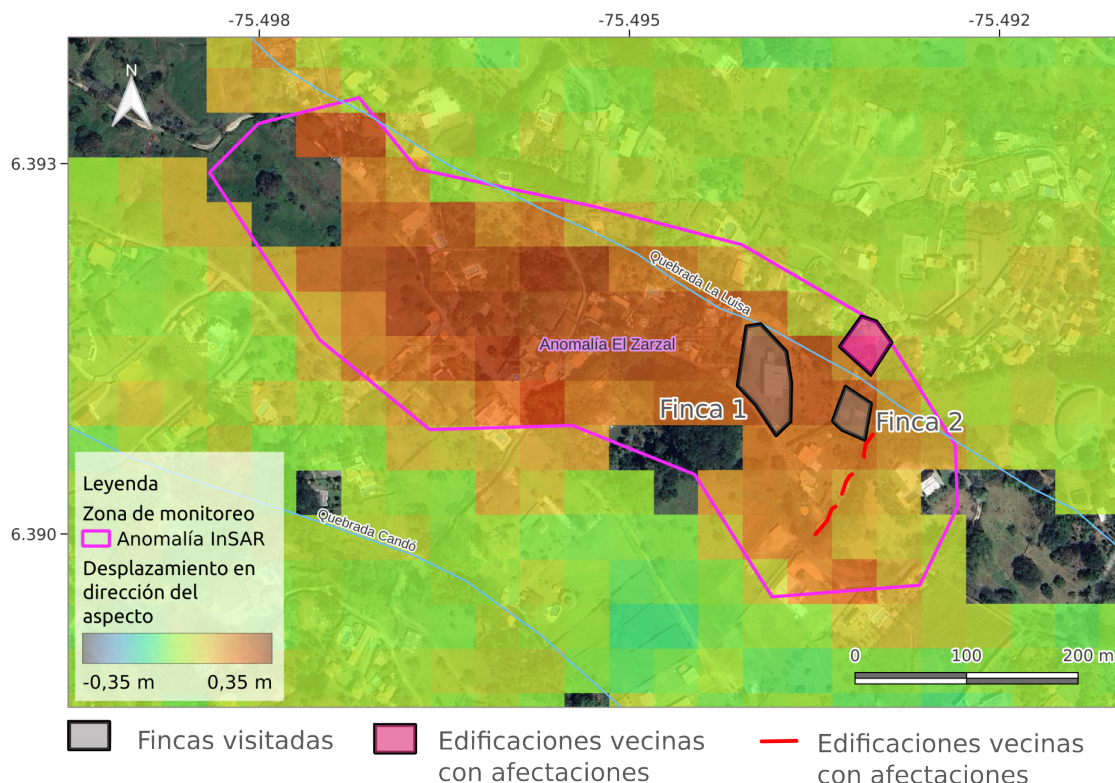
**Figura 3:** Ubicación de las edificaciones con afectaciones estructurales en el mapa de desplazamientos acumulados InSAR entre febrero de 2022 y agosto de 2024 en dirección de la pendiente o aspecto de las laderas del sector El Zarzal.
