# INFORME TÉCNICO

## Sistema de Alerta Temprana de Medellín y el Valle de Aburrá

Proyecto del Área Metropolitana del Valle de Aburrá  
Contrato 016 de 2024

**Asunto: Solicitud de apoyo emergencia Venecia, Antioquia**

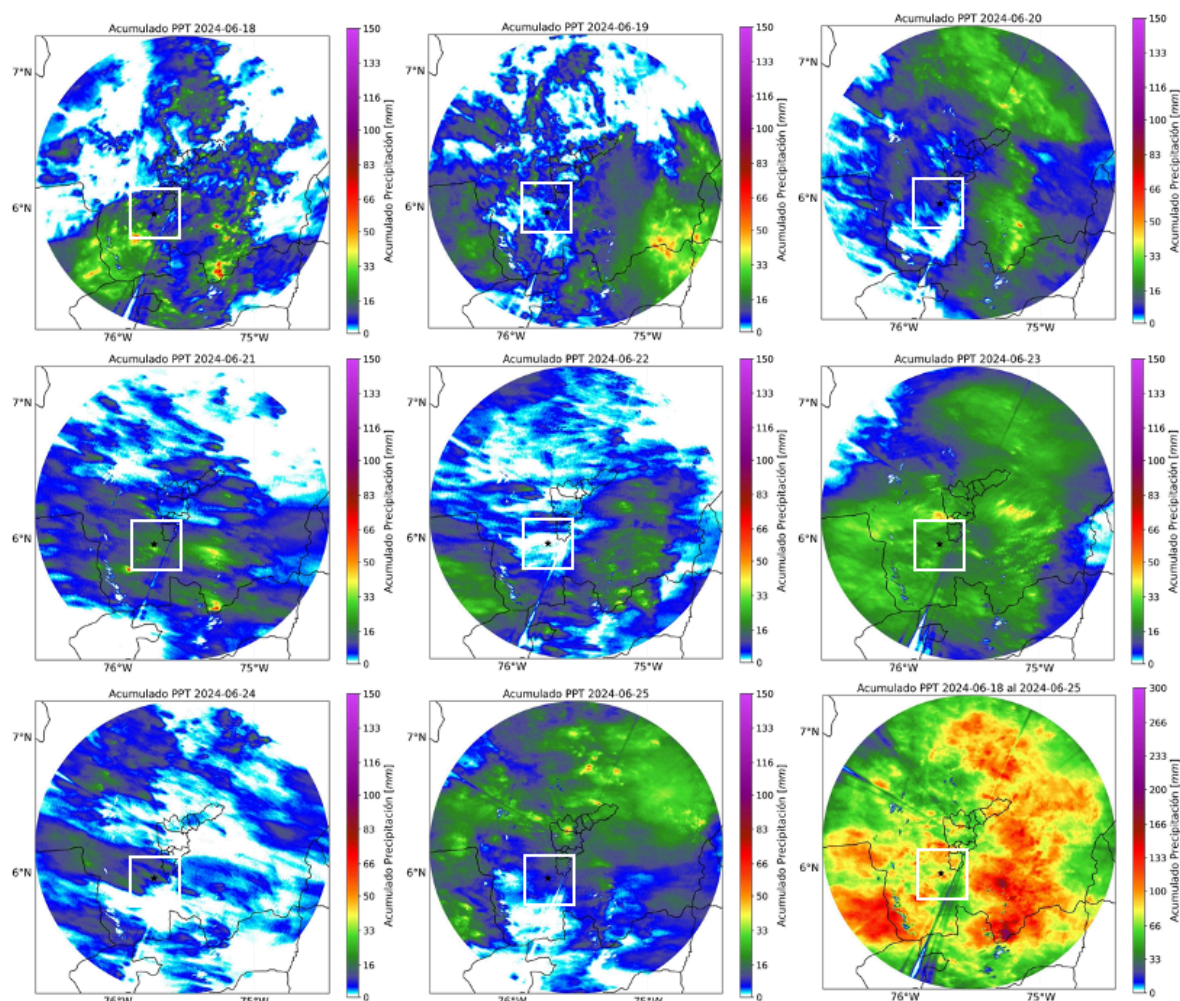
**Figura 1.** Acumulados diarios de precipitación entre el 18 y 25 de junio estimados a partir de información del radar meteorológico del AMVA. La estrella en el recuadro blanco marca la localización del municipio de Venecia. La última figura corresponde al acumulado total de lluvia durante los días mencionados.

Se observa en general que los días previos al 25 de junio se presentaron acumulados de precipitación entre leves y moderados, pero de manera consecutiva, resaltando los acumulados en los días 21 y 23 de junio. En el último panel se muestra el acumulado de precipitación total durante estos días, en el cual se observa que en particular la

región del Cerro Bravo en específico si fue la más afectada por los altos acumulados de precipitación, los cuales fueron superiores a 120 mm.

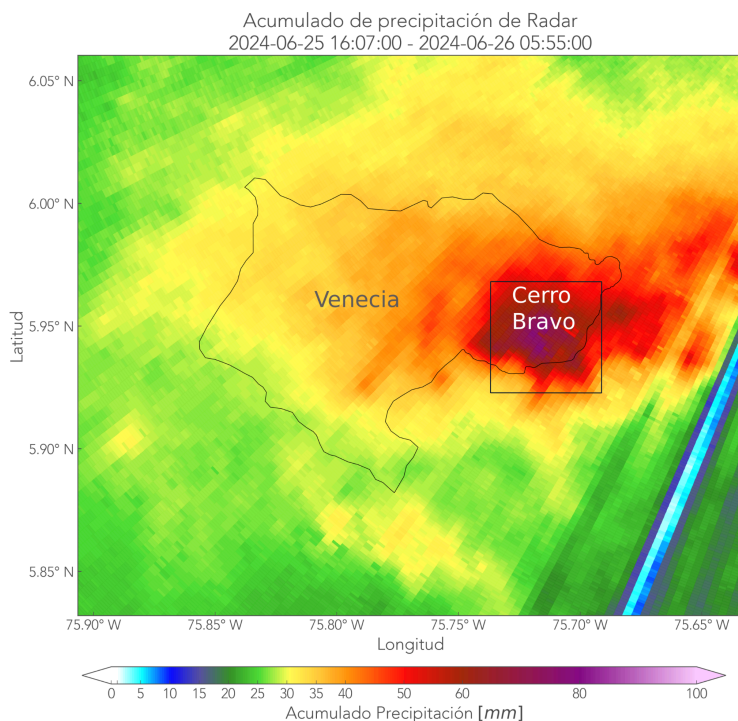
En la Figura 2 se observa en detalle el municipio de Venecia junto con el mapa de acumulado de precipitación del radar para el día del evento. Se aprecia que los mayores acumulados se registran hacia el suroriente del municipio, coincidiendo con la zona de Cerro Bravo, donde se presentaron los movimientos en masa, con acumulados que superaron los 70 mm.

**Figura 2.** Mapa de precipitación acumulada de radar meteorológico para el 25 de junio de 2024 sobre el municipio de Venecia.

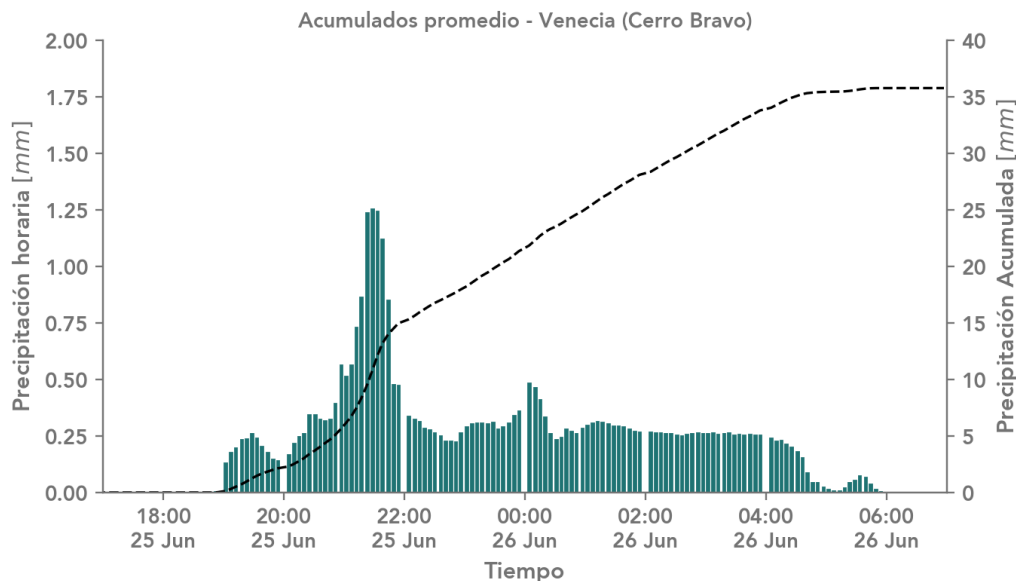
En la Figura 3 se presenta la serie de precipitación del radar para un área de 10 x 10 km, centrada en Cerro Bravo, lugar donde se concentraron los mayores acumulados, demarcada con el recuadro de color negro, entre las 16:00

del 25 de junio y las 06:00 del 26 de junio. Se observa entonces que la mayor intensidad del evento ocurrió alrededor de las 21:00 horas tal y como lo señalaron los habitantes del municipio. Así mismo, se presenta el valor acumulado de precipitación cercano a los 35 mm, el cual puede ser considerado un acumulado de precipitación moderado, pero con altas intensidades.

**Figura 3.** Serie de tiempo de la lluvia de radar para el punto donde se registraron los mayores acumulados durante el evento - Zona de Cerro Bravo.

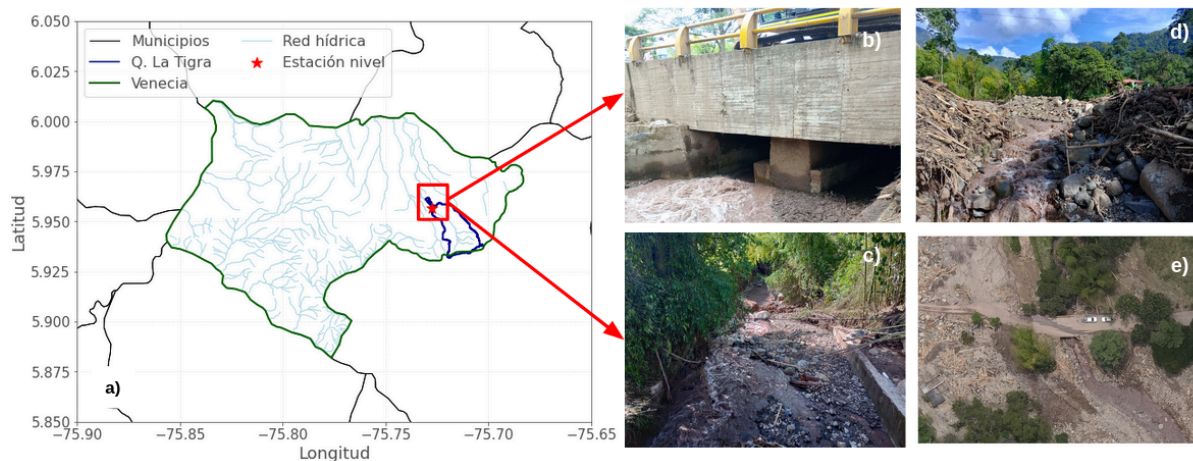
Uno de los puntos críticos identificados en la visita es el puente Santa Ana, en el cual se encuentra una estructura de cruce vial compuesta por dos cavidades de 1.4 m de longitud cada una. De acuerdo a las evidencias se observa que dicha estructura presenta insuficiencia hidráulica en el evento de creciente, ocasionando que con la avenida torrencial se acumularan sedimentos, rocas y material vegetal. De hecho, en este punto se evidencia la expansión del flujo hacia los laterales del puente, generando un cono de inundación que se expande por cerca de 200 mmetros, en especial hacia la margen izquierda de la quebrada, ver Figura 4.

**Figura 4.** Localización cuenca de la quebrada La Tigra. a) mapa de localización, b) puente Santa Ana, c) visual aguas abajo del puente Santa Ana, d) visual aguas arriba del puente Santa Ana y e) visual en planta del puente Santa Ana.

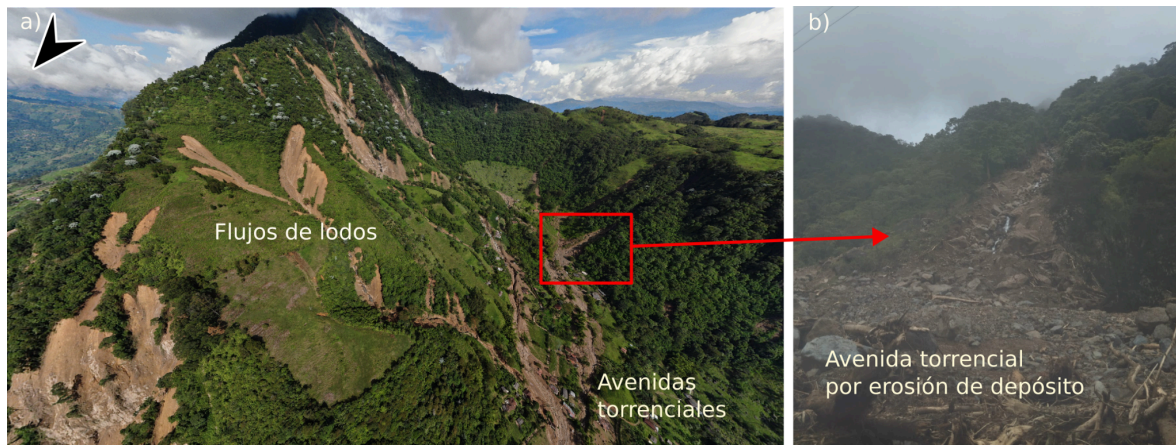
Los movimientos en masa fueron caracterizados como flujos de lodos y/o escombros de variadas dimensiones, los mayores de estos alcanzaron áreas de hasta 35000 m<sup>2</sup>. Como se muestra en la Figura 5a, estos se presentaron en mayor medida en las laderas norte y occidental del Cerro Bravo. El material movilizado, con sedimentos finos y bloques con diámetros superiores a 2 m, se desplazó a lo largo de las vaguadas y canales de las corrientes tributarias surorientales de la quebrada La Tigra. Esta mezcla de agua y sedimentos generó procesos de erosión en los depósitos existentes, aumentando la carga sedimentaria de las avenidas torrenciales. Estos procesos erosivos se presentaron también en las crecientes de las corrientes tributarias de la ladera suroccidental de la cuenca (ver Figura 5b), la cual tiene menor longitud y pocos movimientos en masa en comparación con la ladera del Cerro Bravo.

**Figura 5.** a) Movimientos en masa en el Cerro Bravo y avenidas torrenciales en la vereda El Rincón. b) Avenida torrencial y erosión de depósito de vertiente.

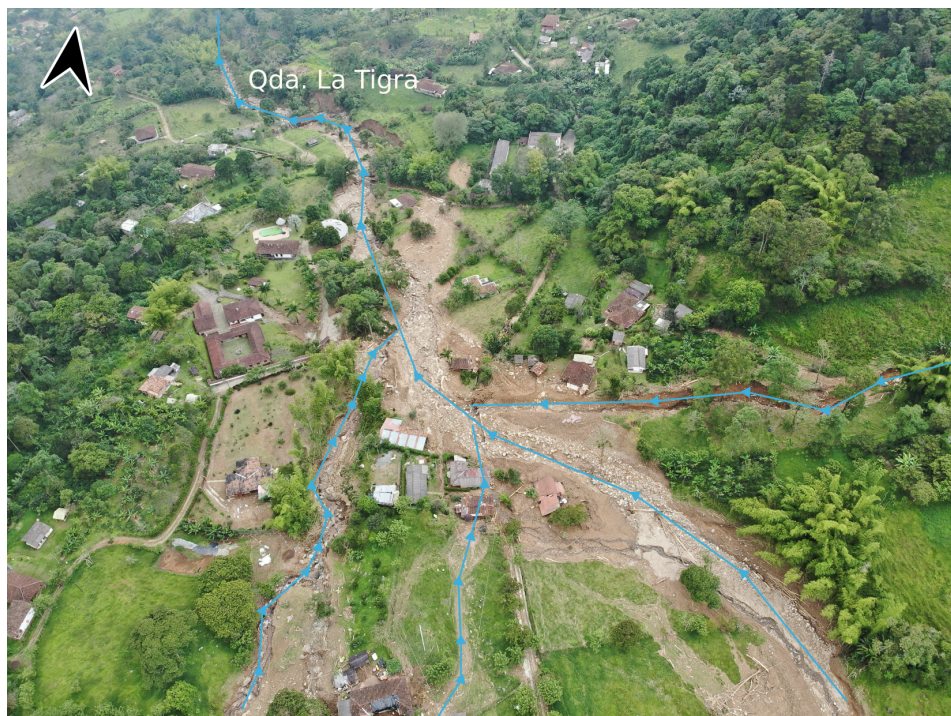
Estos movimientos en masa y los procesos erosivos asociados a las crecientes de corrientes tributarias generaron múltiples avenidas torrenciales, las cuales confluyeron en el fondo del valle de la cuenca de la quebrada La Tigra, sector vereda El Rincón (ver Figura 6). En esta zona, los diferentes flujos torrenciales impactaron edificaciones residenciales y de recreo, resultando en el colapso total y parcial de al menos 20 edificaciones, vías y puentes vehiculares; además, algunas corrientes cambiaron significativamente su cauce, inundando zonas residenciales o destinadas a actividades agrícolas.

**Figura 6.** Fotografía de dron en la zona de confluencia de las avenidas torrenciales en la vereda El Rincón.

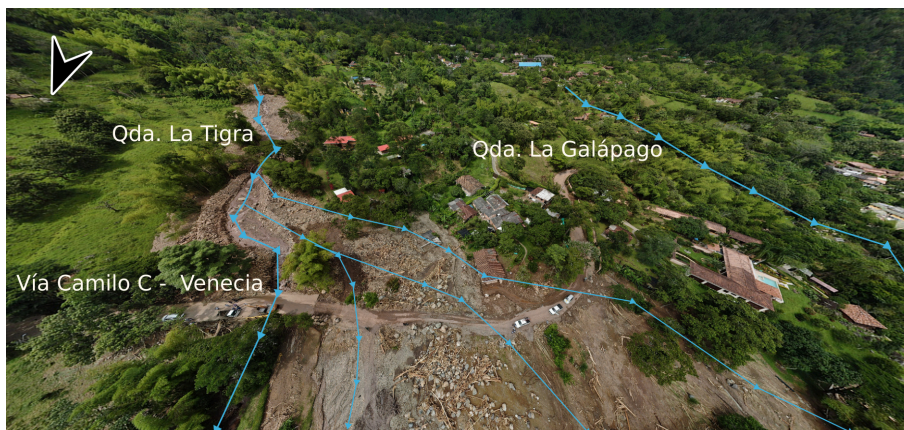
En la parte baja de la cuenca, a la altura de la vía Camilo C - Venecia en el puente Santa Ana (ubicación del sensor de nivel), se presentó el abanico de la avenida torrencial (ver Figura 7). Allí se desbordó el flujo torrencial de la quebrada La Tigra, depositando gran cantidad sedimentaria en edificaciones residenciales y en la vía vehicular de acceso al municipio. Este desbordamiento distribuyó agua y sedimentos en el depósito torrencial y a la quebrada La Galápago, la cual aguas abajo, generó procesos de erosión de orillas y desbordamientos en la parte suroriental de la cabecera municipal de Venecia. Estos procesos resultaron en el colapso total y parcial de edificaciones residenciales.

**Figura 7.** Fotografía de dron de la zona de abanico torrencial y desbordamiento de la quebrada La Tigra a la altura del puente Santa Ana.

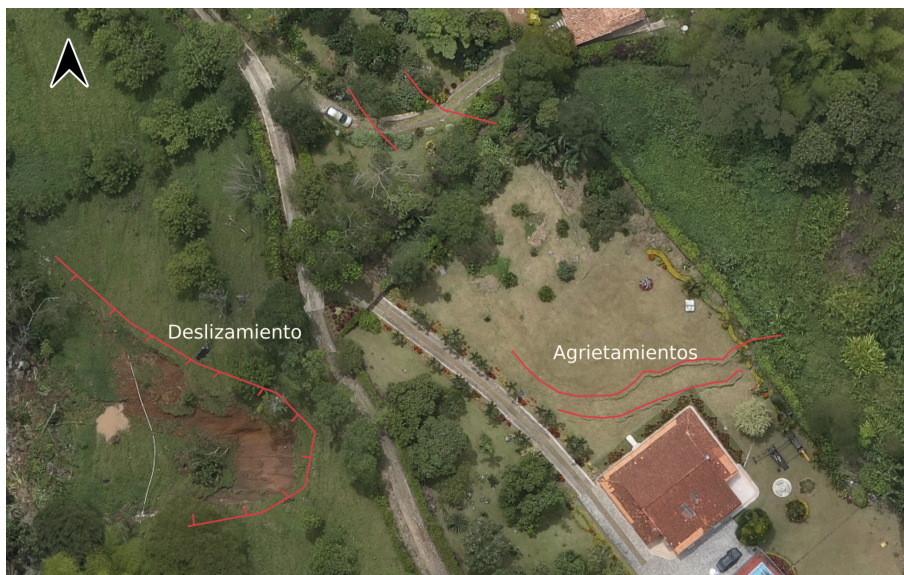
En sobrevuelos con dron y recorridos de campo se evidenciaron múltiples deslizamientos y agrietamientos en el terreno sobre estas zonas aledañas. A continuación, se muestra la ortofotografía de dron de uno de uno de estos deslizamientos en el sector La Amelia, ubicada en la parte baja de la cuenca de la quebrada La Galapago, con coordenadas 5.954591, -75.727792. En esta zona, los agrietamientos del terreno afectan una edificación residencial y la vía vehicular de acceso a otra edificación.

**Figura 8.** Deslizamiento y agrietamientos evidenciados en ortofotografía de drones en el sector La Amelia.

- En las zonas con agrietamientos y abultamientos se recomienda comenzar estudios geológicos-geotécnicos detallados para caracterizar los procesos de inestabilidad y plantear las medidas de estabilización. Esto teniendo en cuenta que algunos de estos procesos están asociadas al mal estado de la vía Camilo C - Venecia, y a afectaciones de infraestructura pública y privada en el municipio.

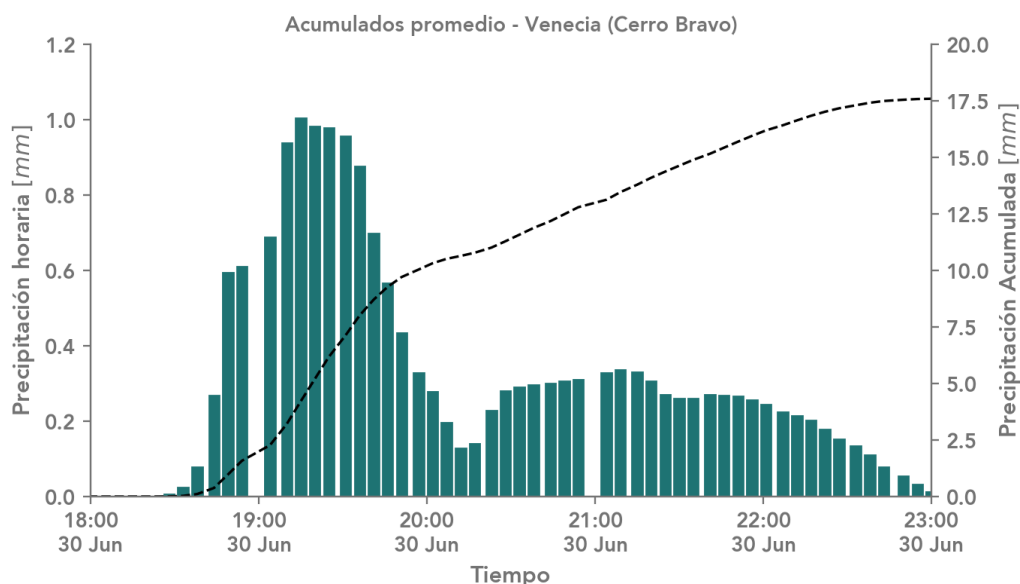
Durante la visita del personal de SIATA, en la noche del 30 de junio se presentó un evento de precipitación en el Cerro Bravo y gran parte del municipio de Venecia. De acuerdo a la información del radar meteorológico las precipitaciones se presentaron entre las 18:00 y 21:00 aproximadamente, con una acumulado total de 17.5 mm y con mayor intensificación alrededor de las 19:20, ver Figura 11.

**Figura 11.** Registros de precipitación en evento del 30 de junio de 2024.

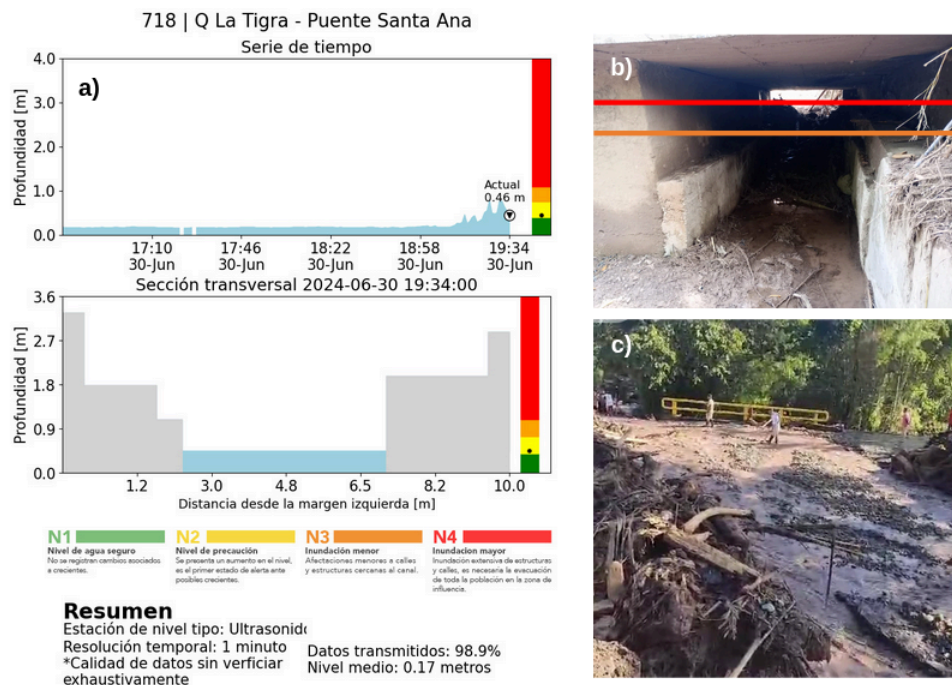
Para el momento del evento el sensor de monitoreo de nivel ya se encontraba operativo y alcanzó a registrar parte del evento de creciente, sin embargo alrededor de las 19:30 se perdió comunicación con el sensor. En la figura 12a se observa la serie de tiempo con el nivel registrado por la quebrada La Tigra hasta el momento que se perdió la comunicación. Como resultado del evento se presentó arrastre de material dispuesto en las cercanías al cauce de la quebrada y ocasionó un nuevo taponamiento del puente, incluyendo la ruptura del cable eléctrico del sensor, razón por la cual se interrumpió la captura de datos.

Para el momento que dejó de comunicar la estación, el sensor registraba cerca de 0.79 m de profundidad en la quebrada, correspondiente a nivel de riesgo naranja. De acuerdo a las consideraciones que se habían realizado ese mismo día en compañía de la UMGRD del municipio se había definido que en ese momento la quebrada estaría entrando en la capacidad máxima de la estructura hidráulica, esta condición estaría asociada a acumulación de

agua y material sólido en el lado de arriba del puente, aumentando la probabilidad de desborde por encima del puente, lo que finalmente ocurrió.

En la Figura 12b se presenta la sección transversal de una de las bóvedas del puente, indicando la altura aproximada en la cual se definieron los niveles de riesgo naranja y rojo, como medida de la ocupación de agua en la estructura y su relación con la posibilidad de desborde. Por su parte en la Figura 12c) se presenta la condición de desborde en el puente Santa Ana, producto de la creciente generada en este evento.

**Figura 12.** Evento de creciente del 30 de junio de 2024. a) serie de nivel, b) sección transversal de las bóvedas del puente y c) acumulación de sedimentos y desborde en el puente Santa Ana.
