# Monitoreo geotécnico

## Vereda Manga Arriba – Girardota

Fecha reporte:  
22/07/20

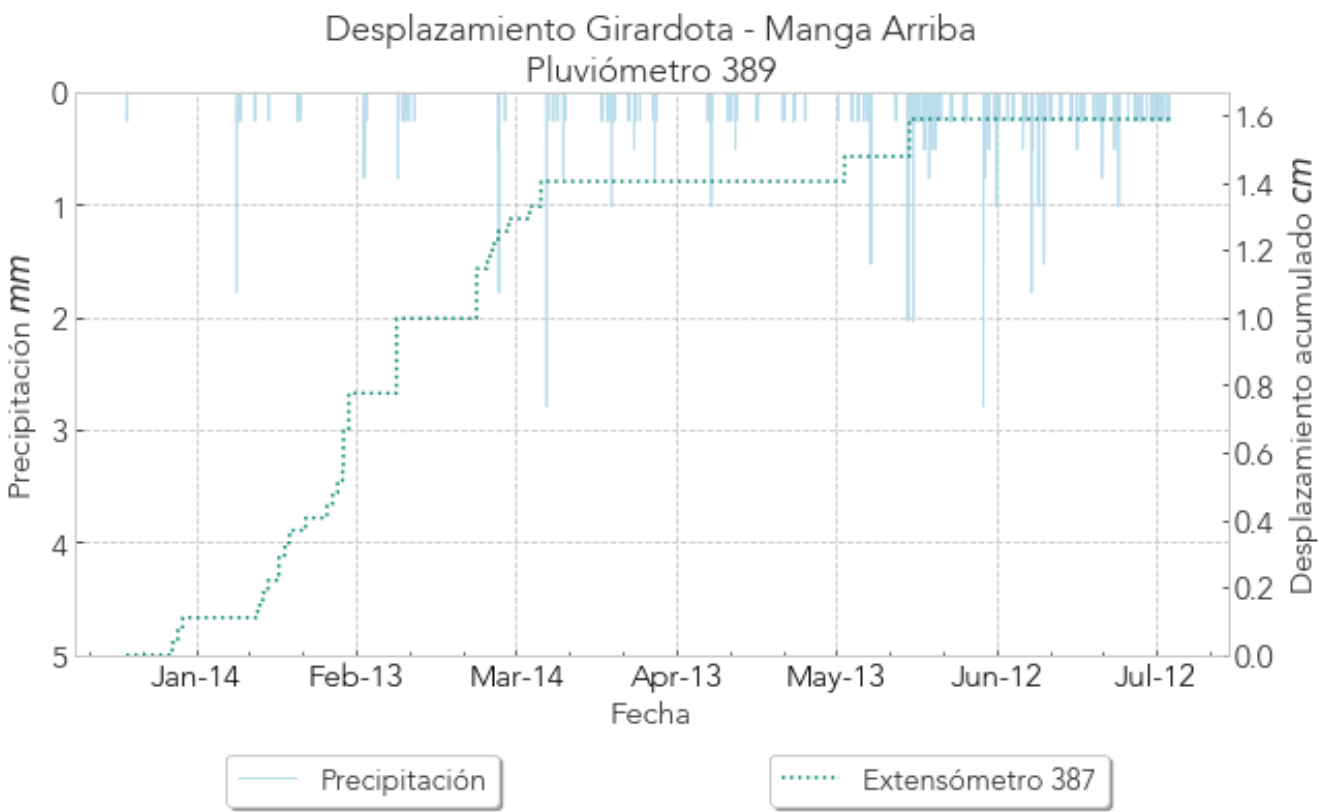
El sensor ubicado en la finca El Tesoro, ha registrado un desplazamiento superficial acumulado de 1.6 cm durante los últimos 6 meses. Como se observa en la figura 1, este movimiento estuvo en aumento constante durante los primeros meses del año hasta mediados de marzo, estabilizándose temporalmente con algunos desplazamientos a finales de mayo. Sin embargo, en la figura 2, se observa que las precipitaciones en la zona han sido constantes, con algunos eventos de alta intensidad, durante Junio y lo corrido de Julio.

Figura 1. Desplazamiento superficial acumulado durante los últimos 6 meses en el extensómetro 387, ubicado en la finca El Tesoro.

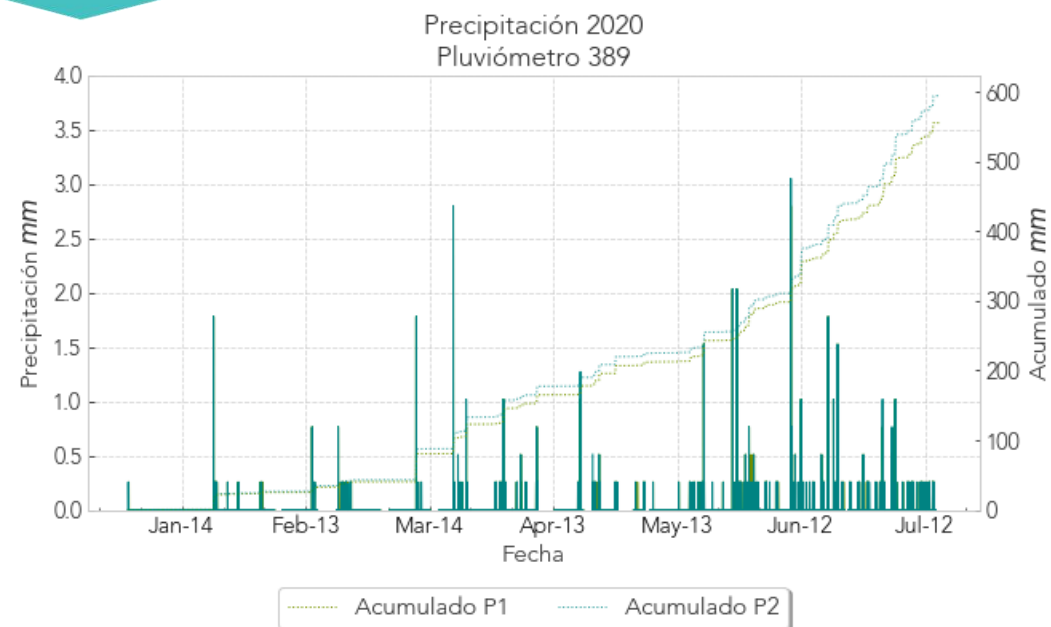
Figura 2. Registro de precipitación durante los últimos 6 meses en la vereda Manga Arriba.

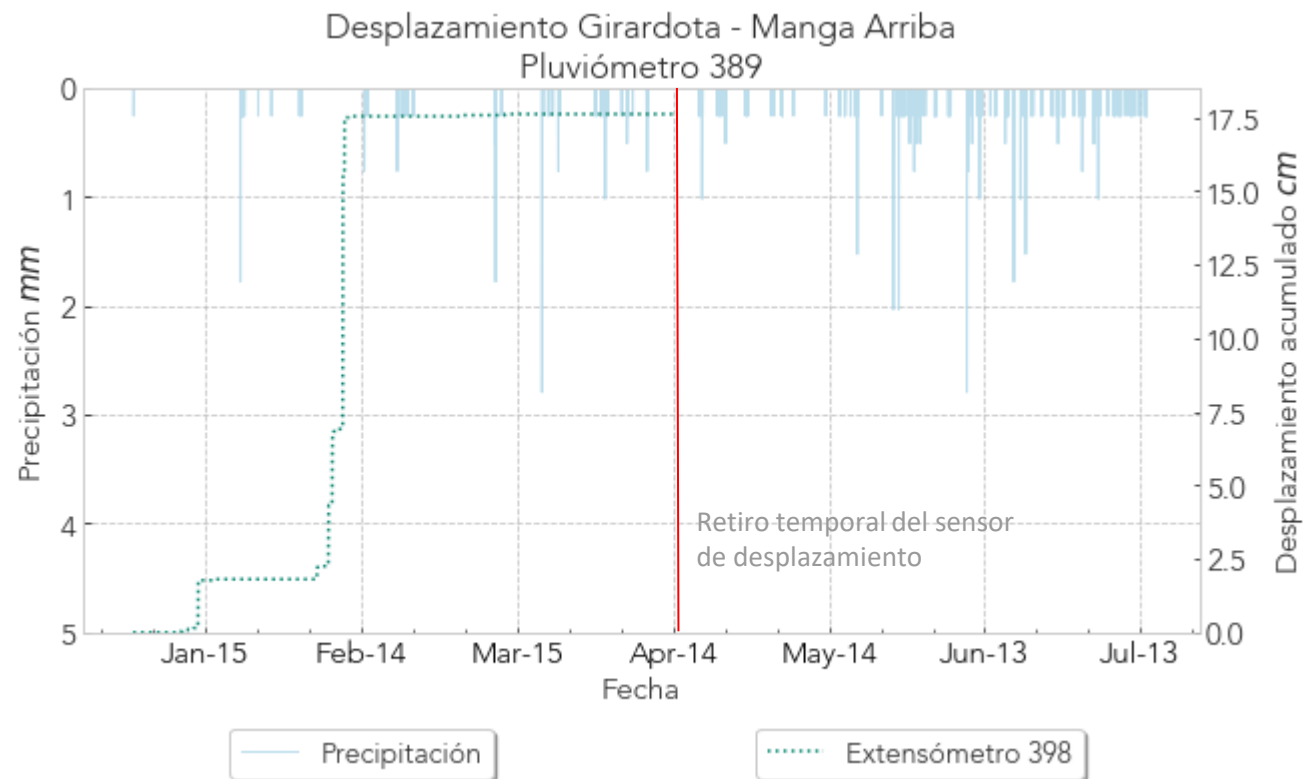
Por otro lado, en el marco de las obras de mitigación que se realizan en la zona, se retiró temporalmente el sensor ubicado en la finca del señor Sergio Acevedo, ya que se determinó que los registros de los primeros días de abril corresponden a contacto del personal de la obra con el instrumento. Sin embargo, durante enero y febrero se registraron desplazamientos que suman un total de 17.5cm aproximadamente (figura 3), siendo esta la zona con más actividad evidenciada en las grietas en la vía principal, coincidiendo también con los meses de más desplazamiento acumulado en el sensor 387.

Figura 3. Desplazamiento superficial acumulado durante los últimos 6 meses en el extensómetro 398, ubicado en la finca del señor Sergio Acevedo.

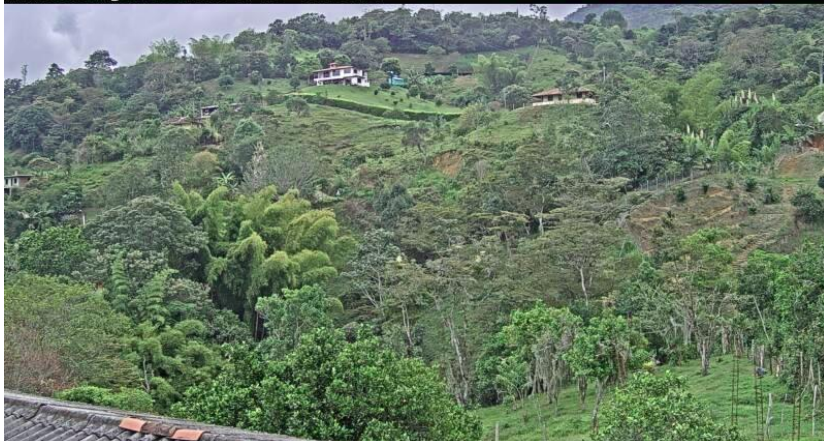
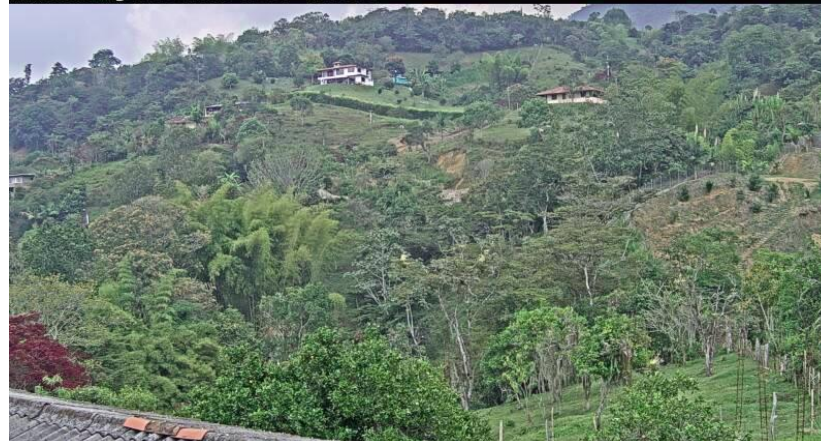
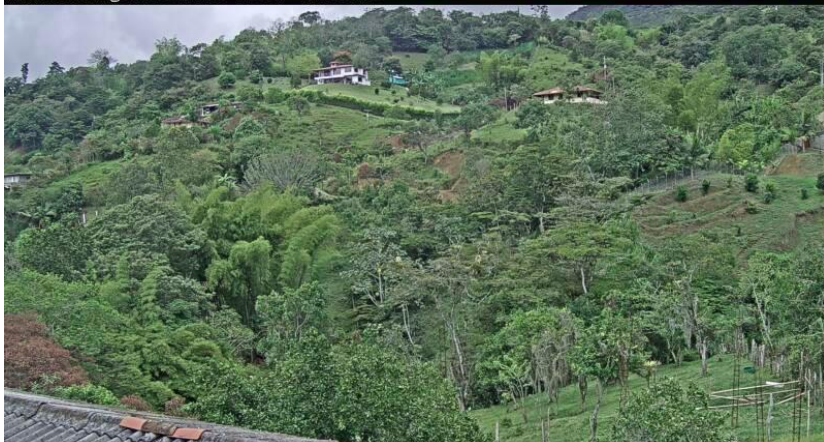
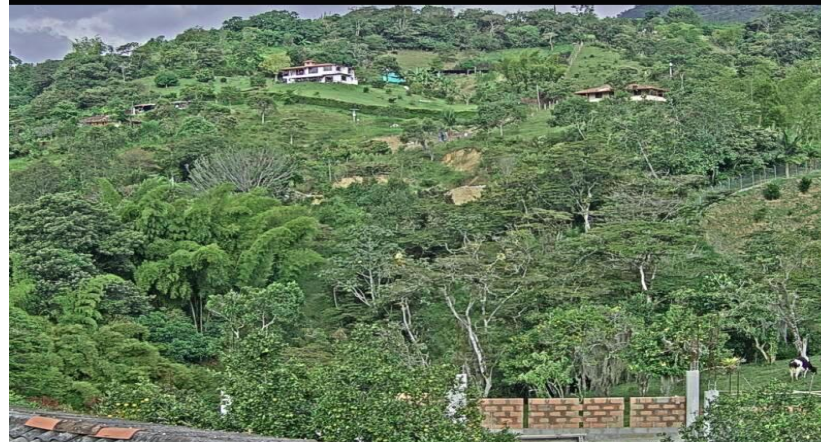
Imágenes captadas por la cámara de monitoreo, dónde es posible identificar en los alrededores del deslizamiento algunas zonas con remoción de material, las cuales se asocian a la escorrentía superficial debido a las lluvias constantes en el sitio. En estas zonas se observa que el terreno se encuentra sin vegetación.
