# Monitoreo geotécnico Vereda Manga Arriba – Girardota

Fecha reporte:  
16/11/2021

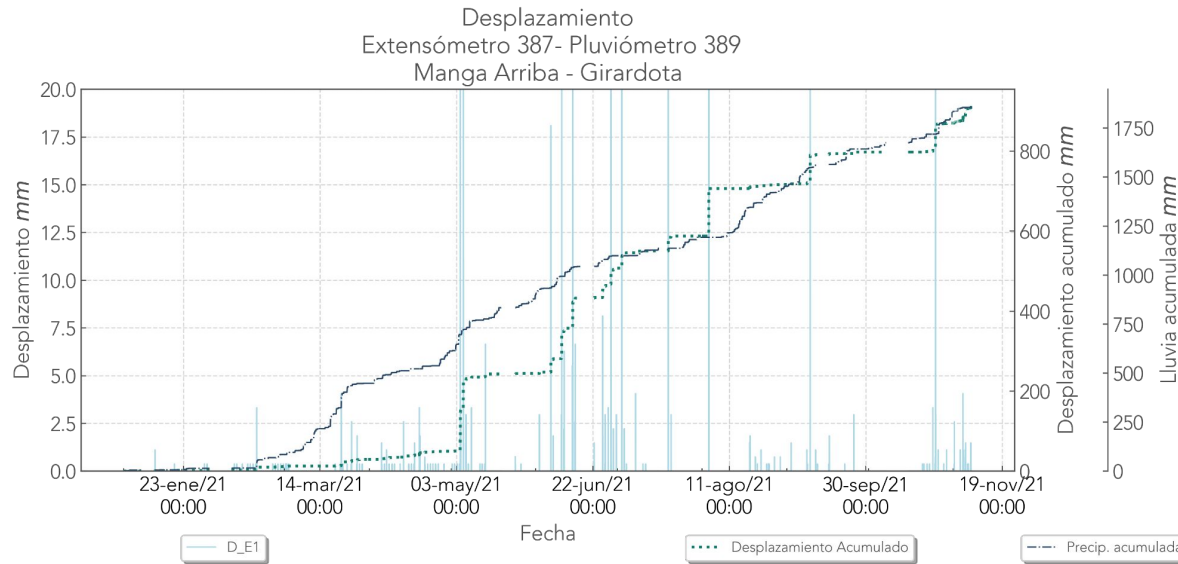
Figura 1. Desplazamiento superficial acumulado entre los meses de Enero a Noviembre en el extensómetro 387, ubicado en la finca El Tesoro.

En la **figura 1** se observa el acumulado del desplazamiento en la parte superior (corona); hasta el momento, el desplazamiento acumulado ronda los **85 cm**, mostrando mayor activación durante los meses de Mayo, Junio y Octubre. La **figura 2** muestra los registros del extensómetro ubicado en la finca del señor Sergio Acevedo, el cual suma hasta el momento **80 cm** de desplazamiento, con actividad continua durante agosto y septiembre. Como se puede ver, la zona de la corona presenta desplazamientos frecuentes y continuos. En las **tablas 1 y 2** se listan los mayores valores de desplazamiento lineal en los dos extensómetros.

- Se debe continuar con el monitoreo en tiempo real al igual que con recorridos en campo para identificar zonas con mayores deformaciones o nuevos puntos de desplazamiento.
- Realizar sobrevuelos periódicos para identificar cambios en la morfología del terreno.
- El deslizamiento presenta zonas con grandes deformaciones, además de distintas zonas agrietadas, siendo la más notable en la parte de la vía veredal.

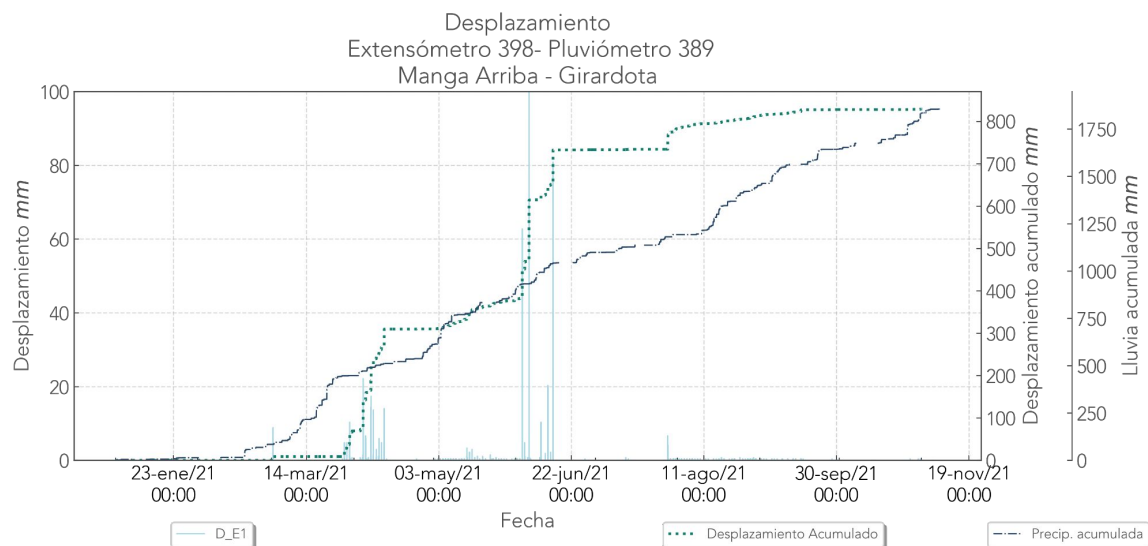
Figura 2. Desplazamiento superficial acumulado entre los meses de julio y septiembre en el extensómetro 398, ubicado en la finca El Tesoro.

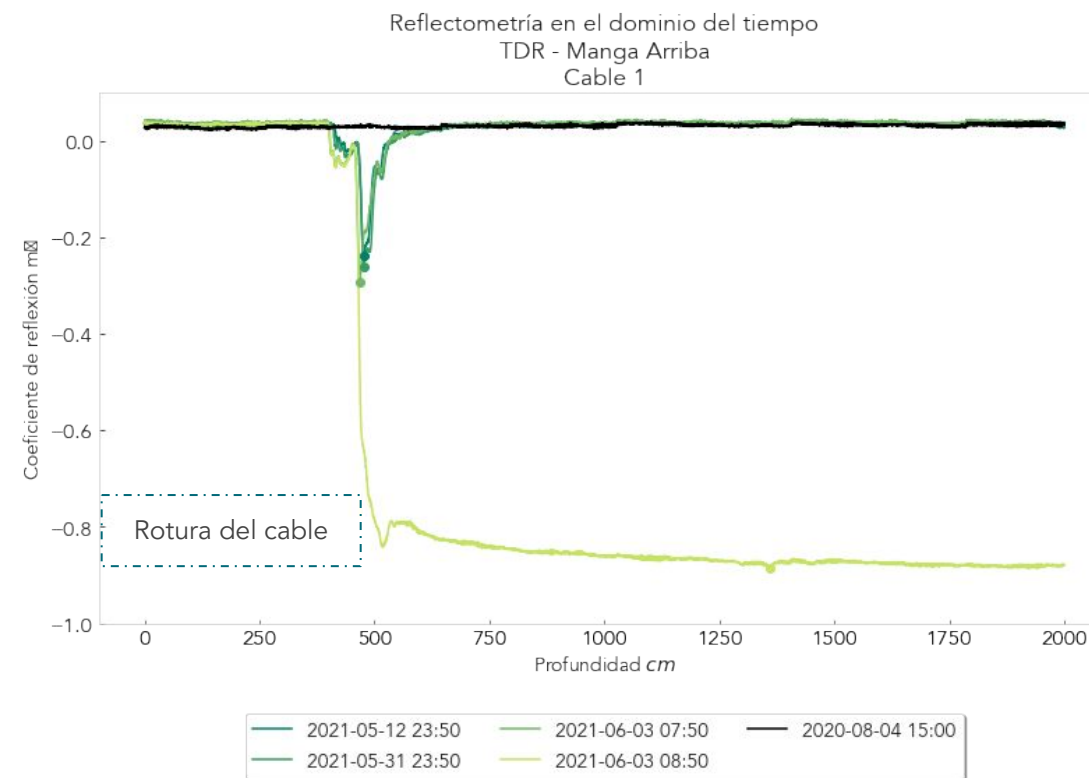
Cabe recordar que en la zona previamente se contaba con monitoreo sub-superficial por medio de 2 cables TDR. Sin embargo, el cable 1 sufrió una rotura el 3/junio en la superficie de falla que venía avanzando desde principios de mayo a 5 metros de profundidad. Este evento sucedió entre las 07:50 am y las 08:50 am de este día. Este cable terminó el mes de mayo con una deformación de 31cm y hasta la mañana del 3 de junio había avanzado hasta 34 cm para posteriormente registrarse el corte en el cable (figura 3).

Figura 3. Deformación sub-superficial en el TDR-Cable 1 (terreno de Sergio Acevedo) hasta el momento de la rotura del mismo.

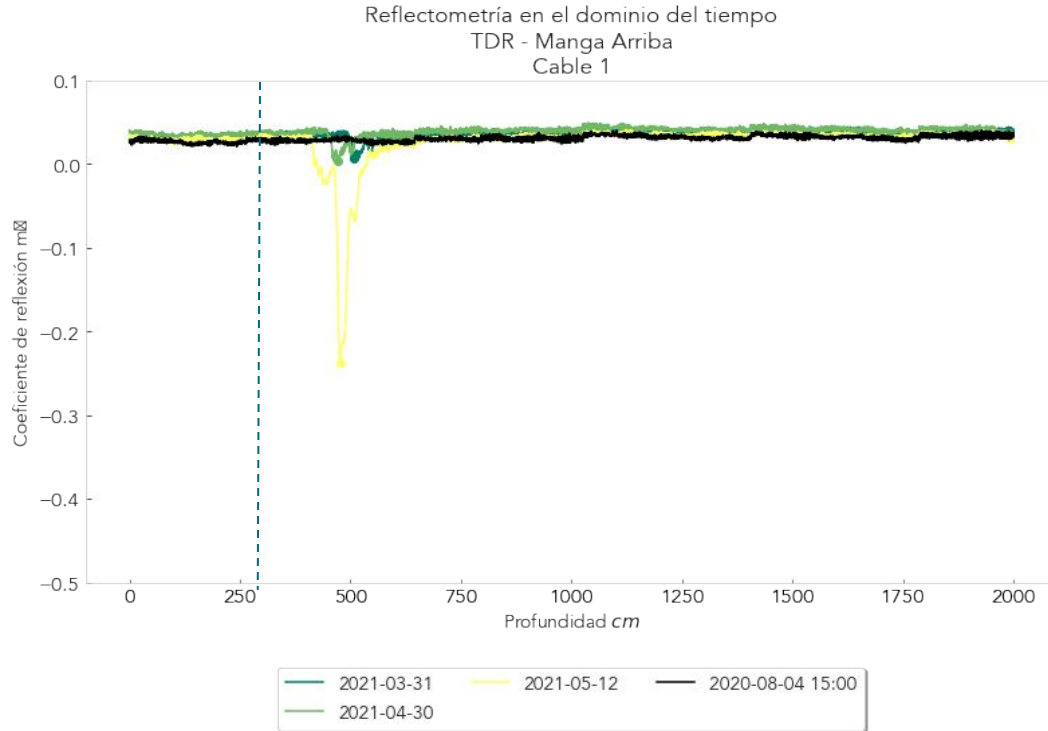
Figura 4. Deformación sub-superficial en el TDR-Cable 2 (finca El Tesoro) hasta el momento de la rotura del mismo.

De igual forma, como se mencionó en un informe anterior, durante el mes de marzo se registró un movimiento en la zona, acrecentado por las precipitaciones del fin de semana del 23/marzo. Esta deformación se dio a lo largo de la zona de falla que se había identificado anteriormente en el cable 2 del TDR (finca El Tesoro).
