El movimiento en masa en la vereda Manga Arriba, en el municipio de Girardota, se encuentra en monitoreo desde el año 2020. Desde entonces se han instalado distintos sensores en la zona, sin embargo, algunos ya se encuentran inactivos. Se presentan los sensores que operan o que operaron durante los últimos meses:

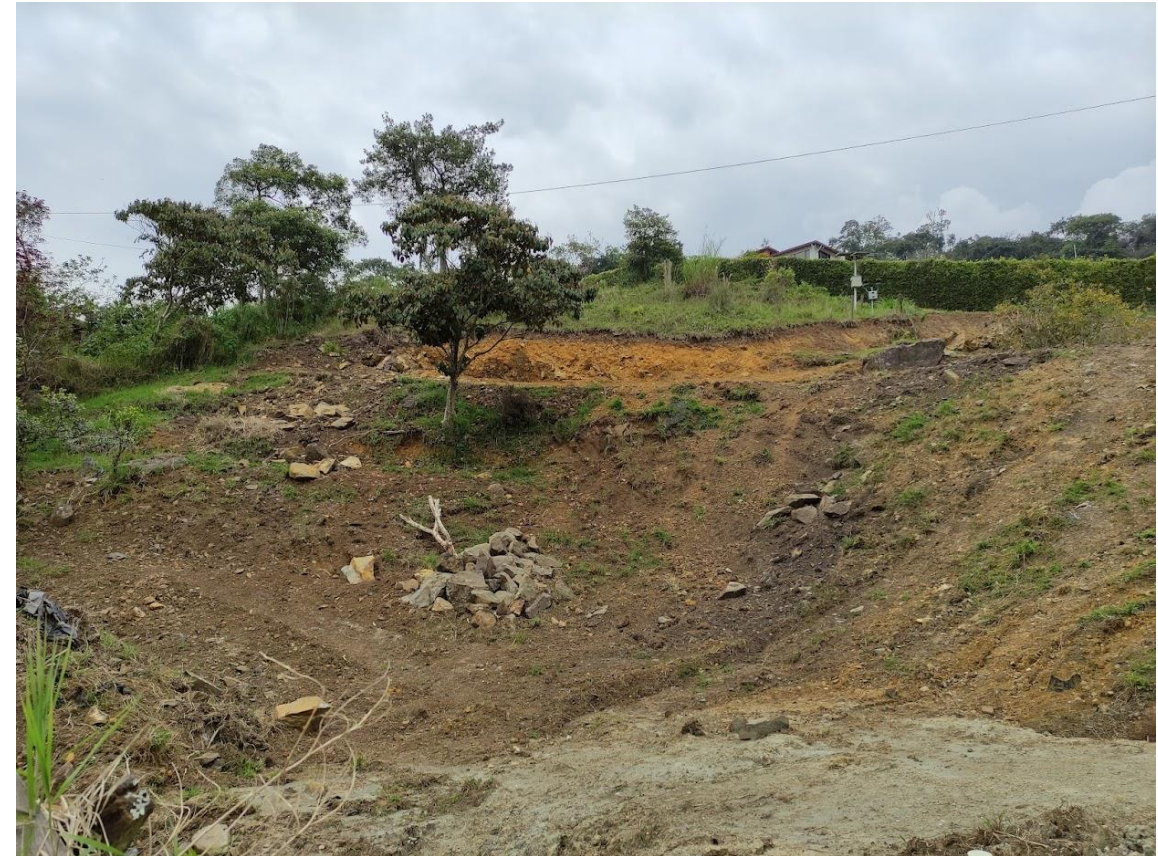
Durante los últimos meses se han experimentado cambios notables en la forma de las laderas debido a las obras con maquinaria que se han llevado a cabo.

Debido a estas obras en la zona, el acelerómetro y uno de los extensómetros en la parte superior del deslizamiento perdieron conexión. Por esta razón, se retiraron estos sensores el 14 de marzo del presente año.

Figura 1. Estado actual de la zona de monitoreo.

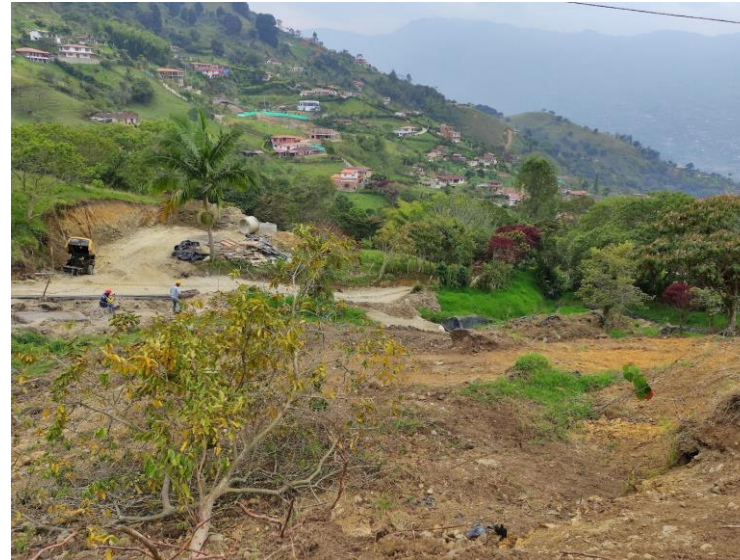
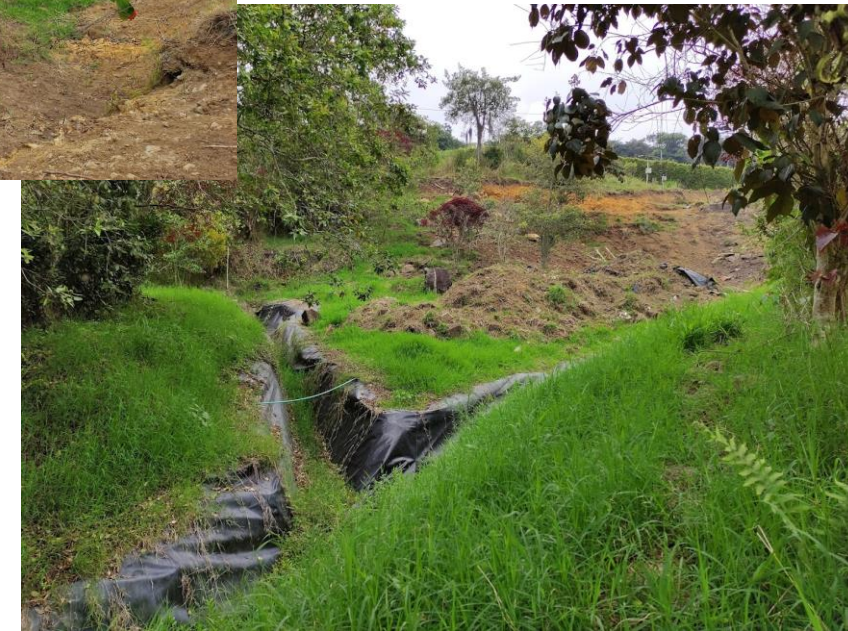
La última visita de campo realizada en la zona fue el día 24 de marzo, se logró evidenciar el avance de la obras en la zona, no se observaron cambios significativos en el área afectada por el deslizamiento. Sin embargo, se recomienda estar atentos a cualquier cambio que se observe de manera superficial especialmente durante los meses de épocas de lluvias.

Figura 2. Estado actual de la zona de monitoreo.
