El movimiento en masa en la vereda Manga Arriba, Girardota, ha sido monitoreado desde el año 2020. En el lugar, se instalaron varios sensores, pero algunos están inactivos. La Figura 1 muestra la ubicación de los sensores que han estado operativos en los últimos meses: un pluviómetro, un sensor de humedad, un acelerómetro y dos extensómetros.

## Monitoreo movimiento en masa Manga Arriba - Girardota

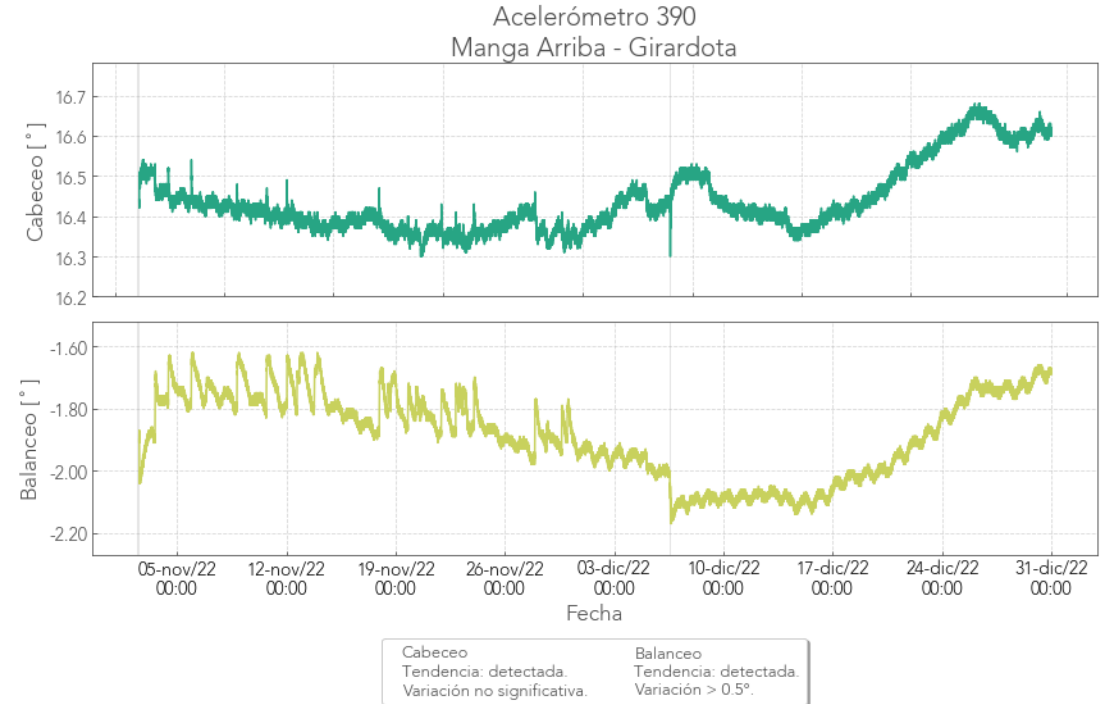
En la Figura 3 se presentan los registros del acelerómetro ubicado sobre la parte alta del deslizamiento desde el mes de noviembre hasta diciembre de 2022. Se observa un cambio en la señal entre el 3 y 10 de diciembre, tanto en el Cabeceo como en el Balanceo. Sin embargo, ese cambio no es significativo comparado con el grado de incertidumbre del sensor que es mayor a los  $0.5^\circ$ .

Figura 3. Registro del acelerómetro 390 durante los meses de noviembre y diciembre de 2022.

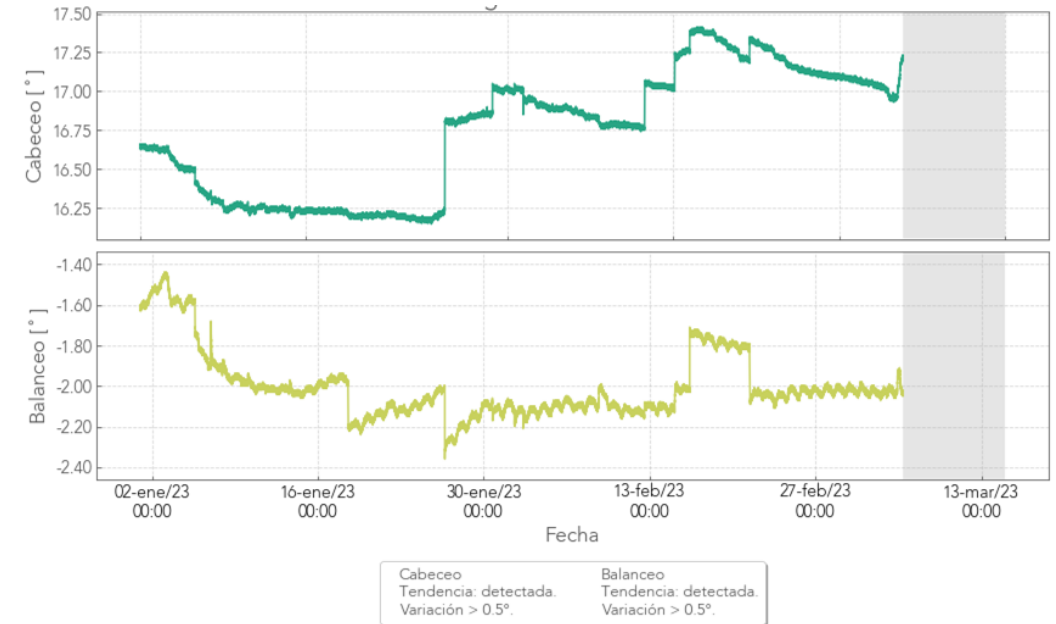
En la Figura 4 se presenta la gráfica del acelerómetro desde el mes de enero hasta los primeros días de marzo cuando el sensor dejó de recibir datos debidos a las obras que se llevan a cabo en la zona (franja gris en la gráfica).

Desde finales de enero hasta febrero se observaron cambios significativos especialmente en el Cabeceo, sin embargo, probablemente esto también se deba a la maquinaria que se encontraba presente en la zona.

Figura 4. Registro del acelerómetro durante los meses enero y marzo de 2023.

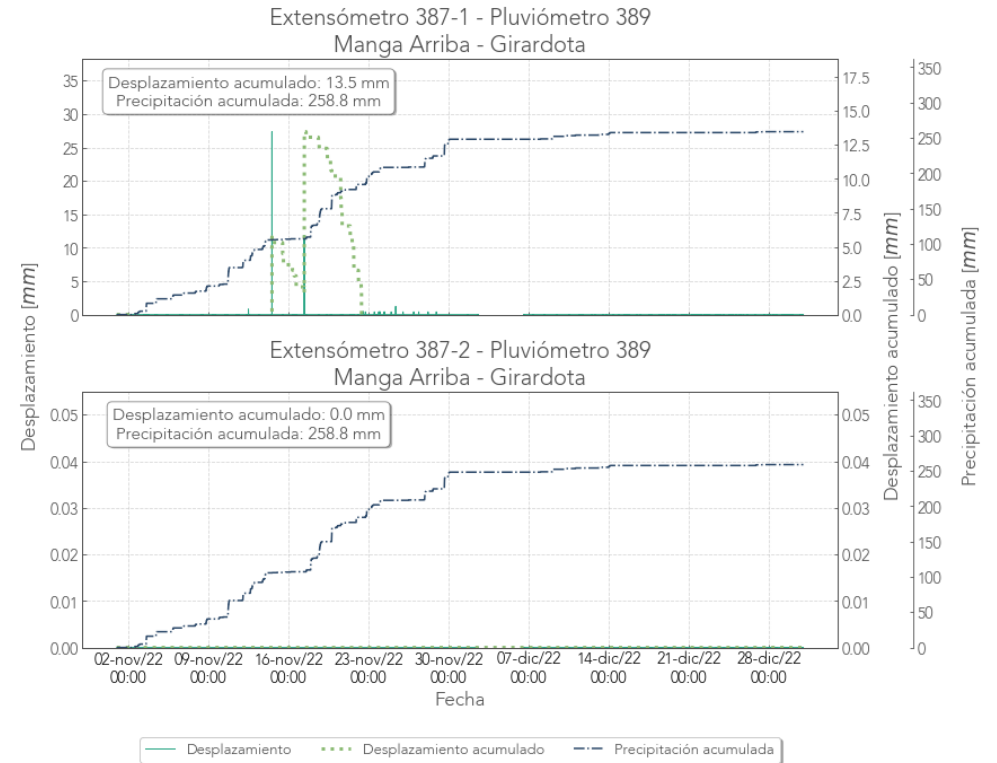
En la Figura 5 se presenta el registro del extensómetro 387 que se encontraba ubicado sobre la parte alta del deslizamiento. Se observa una deformación entre los días 16 y 23 de noviembre, asociados al aumento del acumulado de precipitación durante el mes. Mientras que durante el mes de diciembre no se observaron desplazamientos.

Figura 5. Registro extensómetro 387 durante los meses de noviembre y diciembre de 2022.

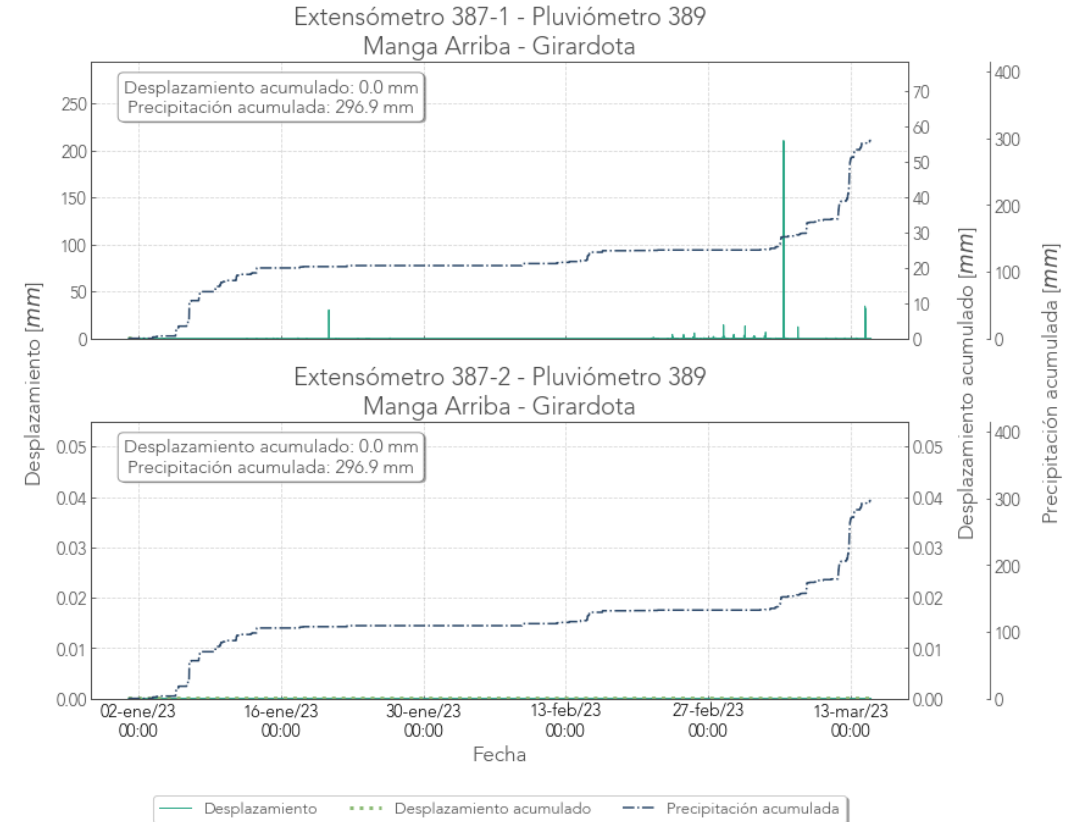
En la Figura 6 se presenta la gráfica de los datos desde enero hasta marzo del presente año del extensómetro ubicado en la parte alta del movimiento en masa. No se registraron desplazamientos significativos solo hasta finales de febrero e inicios de marzo y esto posiblemente se deba a las intervenciones con maquinaria que se han realizado en la zona.

Figura 6. Registro extensómetro 387 durante los meses de enero a marzo de 2023.

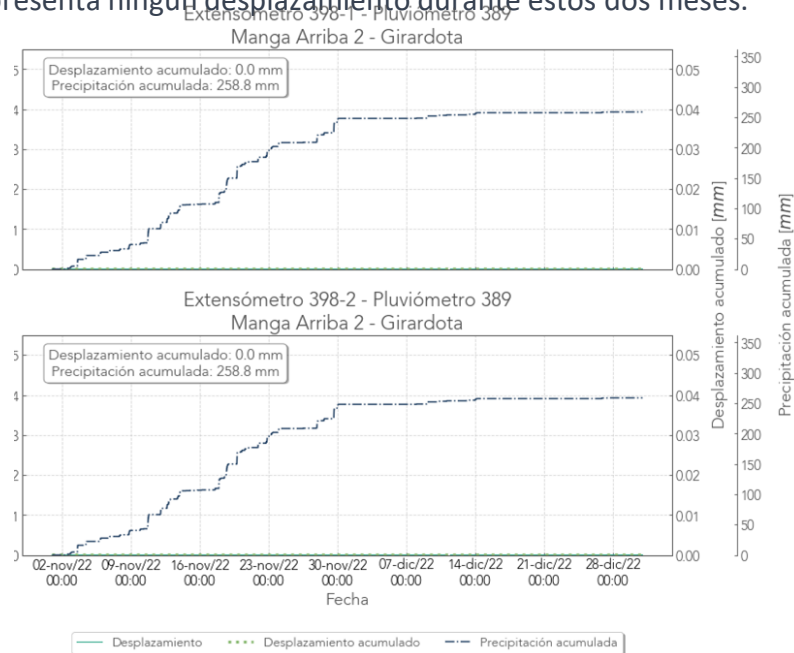
En la Figura 7 se presentan los datos de graficados entre los meses de noviembre y diciembre de 2022 para el extensómetro ubicado sobre la parte media del deslizamiento específicamente en la finca del señor Sergio. Como se observa en la gráfica no se presenta ningún desplazamiento durante estos dos meses.

Figura 7. Registro extensómetro 389 durante los meses de noviembre y diciembre de 2022.

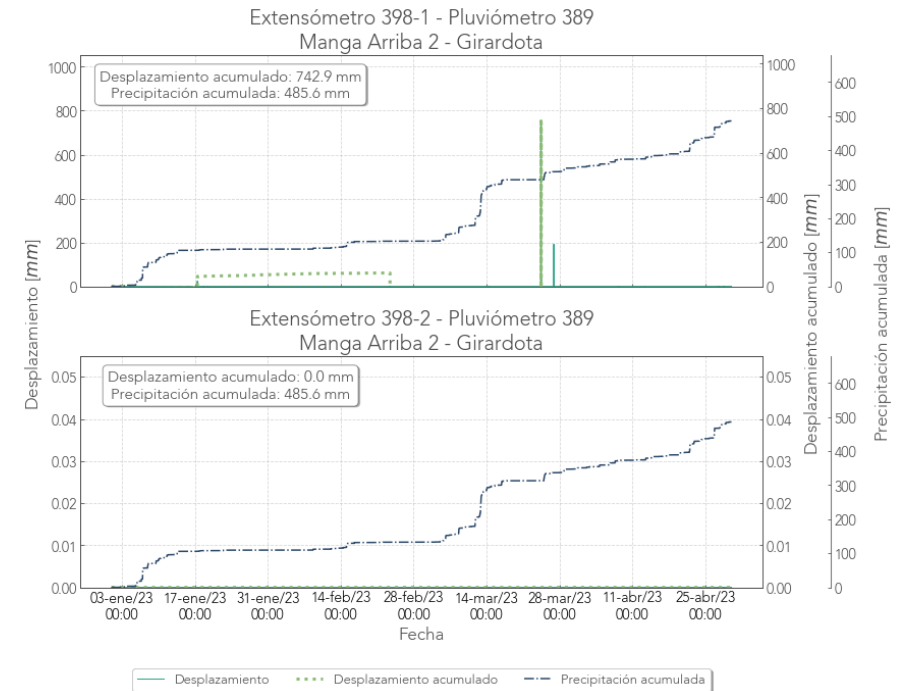
En la Figura 8 se presentan los datos recolectados desde el mes de enero hasta finales de abril de este año. Se observa un pico de desplazamientos entre el 14 y 28 de marzo y esto se debe a las visitas por parte del grupo de mantenimiento a la zona. Por lo tanto, no se consideran datos representativos de movimiento.

Figura 8. Registro extensómetro 389 durante los meses de enero a abril de 2023.

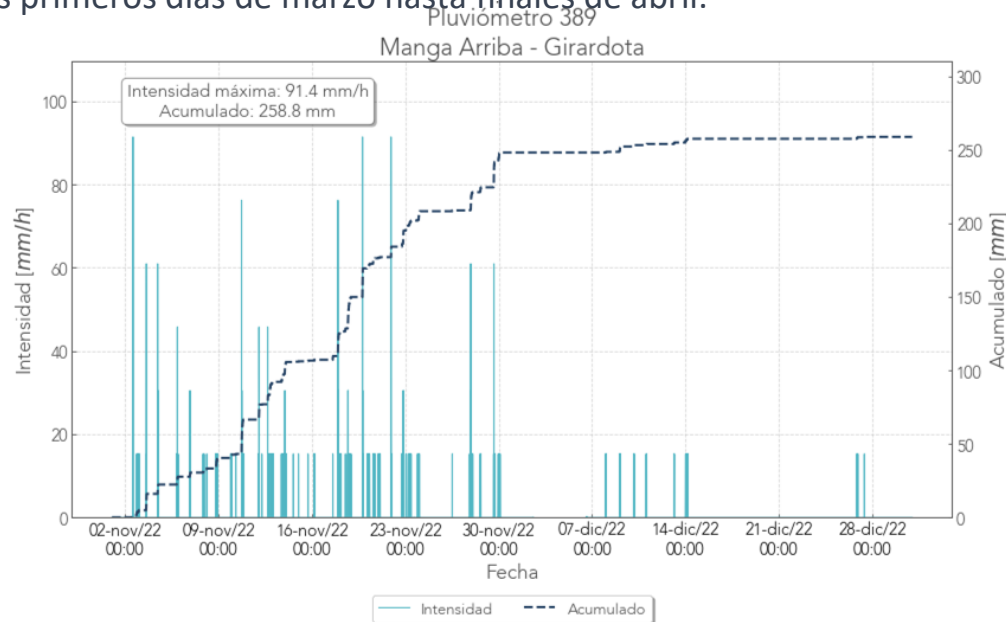
En las Figuras 9 y 10 se presenta el comportamiento de la lluvia registrado por el pluviómetro instalado en el lugar entre los meses de noviembre- diciembre y de enero - abril respectivamente. Se observa que para noviembre se registraron eventos de lluvia con intensidades significativas superando los 100 mm/h en intensidad, mientras que para el mes de diciembre los eventos de lluvia disminuyeron. Para los meses entre enero y abril del presente año se observaron eventos de lluvias de intensidades significativas durante los primeros días de enero. Además, el acumulado de lluvia presenta un aumento significativo durante los primeros días de marzo hasta finales de abril.

Figura 9. Registro pluviométrico durante los meses de noviembre y diciembre de 2022.

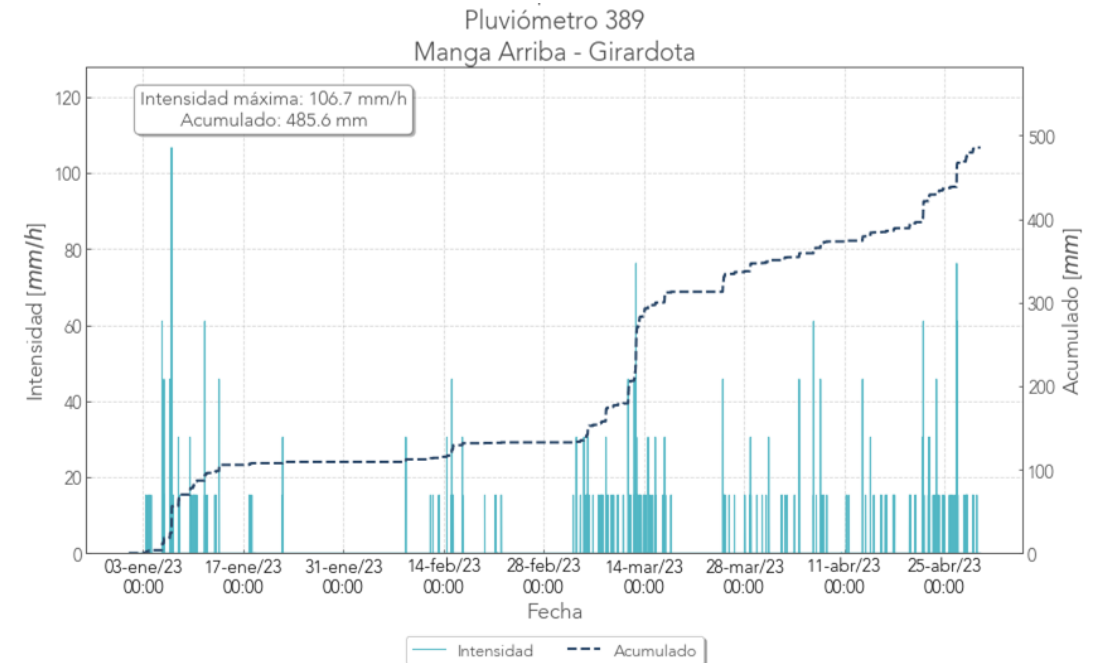
Figura 10. Registro pluviométrico durante los meses de enero a abril de 2023.

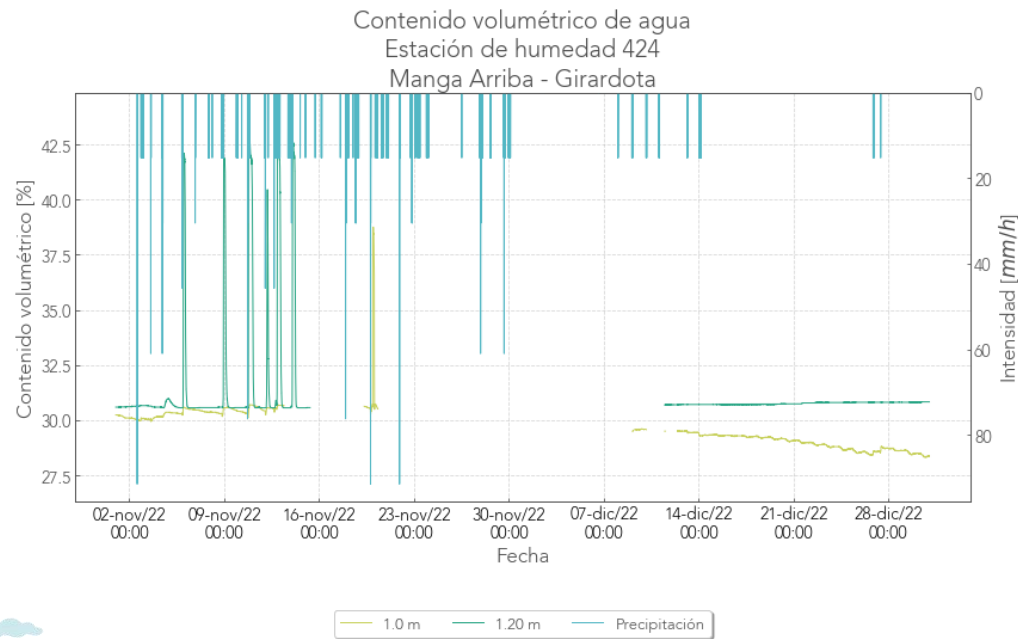
El sensor de humedad se encuentra ubicado sobre la parte media del movimiento en masa. En las Figuras 11 y 12 se presenta el comportamiento de la humedad durante los meses de noviembre-diciembre y de enero-abril respectivamente. Durante los meses de noviembre y diciembre del año 2022 el sensor presenta intermitencias en la toma de datos debido a un posible problema con la comunicación del lugar. Mientras que para los meses de enero hasta abril (Ver figura 12) el sensor mostró un descenso significativo en la humedad desde enero hasta inicios de marzo. Durante los primeros días de marzo la humedad aumentó significativamente asociado a los eventos de lluvias presentando en los días previos.

Figura 11. Registro del sensor de humedad durante los meses de noviembre y diciembre de 2022.

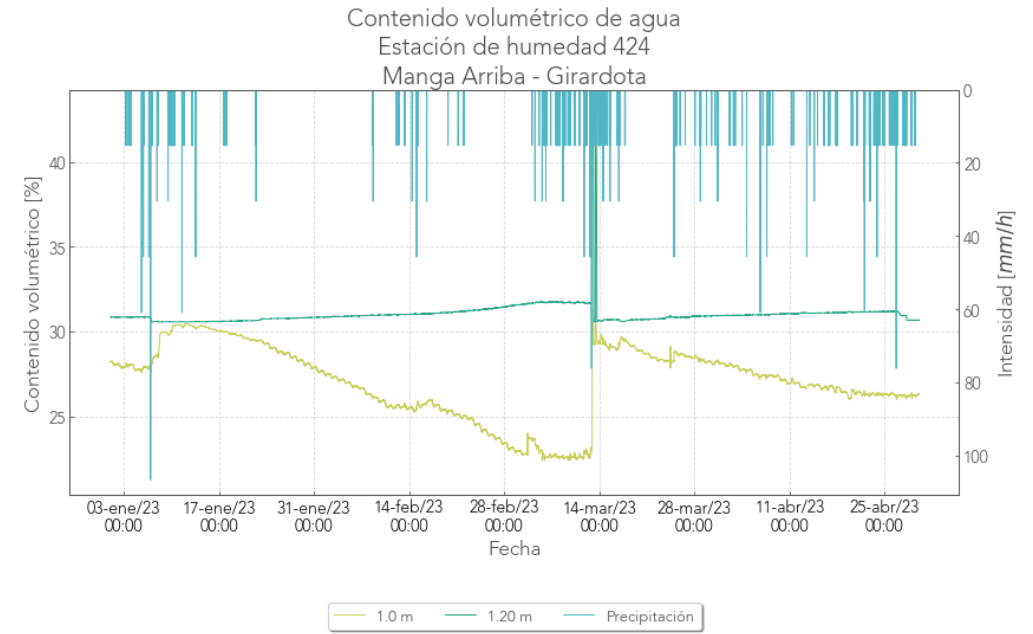
Figura 12. Registro del sensor de humedad durante los meses de enero a abril de 2023.

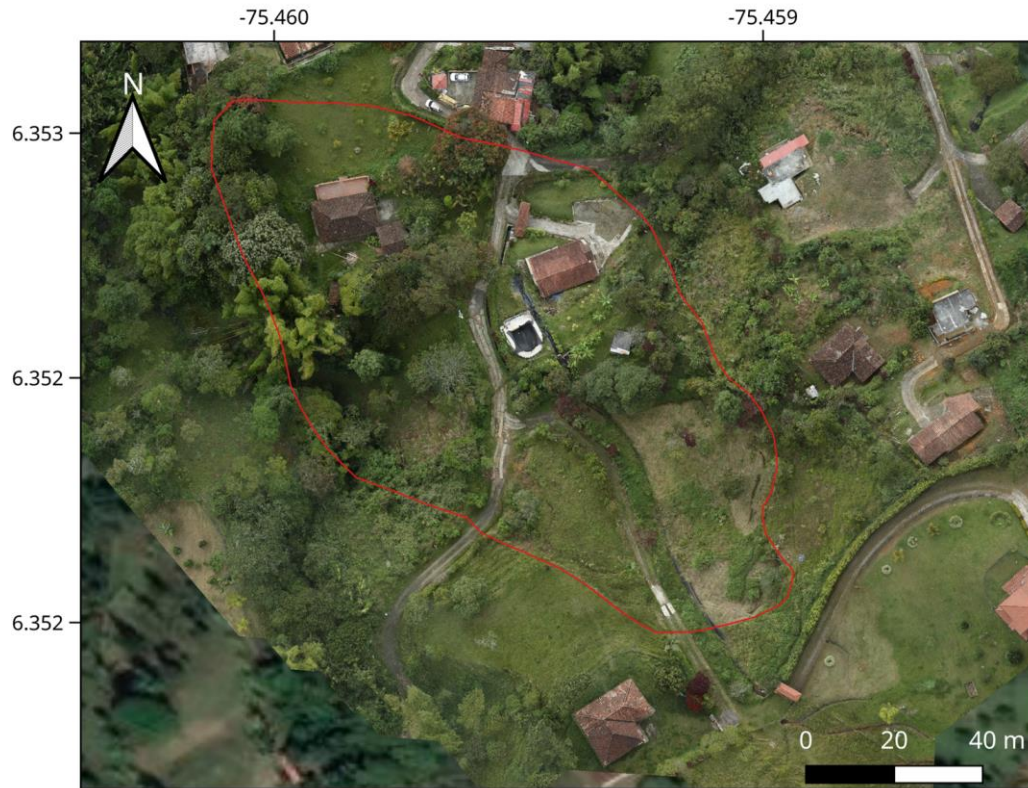
Específicamente, las Figuras 14 y 15 corresponden a imágenes de sobrevuelos realizados los días 20 de septiembre de 2022 y 11 de abril del presente año. En ellas se puede evidenciar el cambio de las laderas del terreno producto de las intervenciones realizadas durante los últimos meses.

Figura 14. Ortofoto de la zona tomada el día 20 de septiembre de 2022.

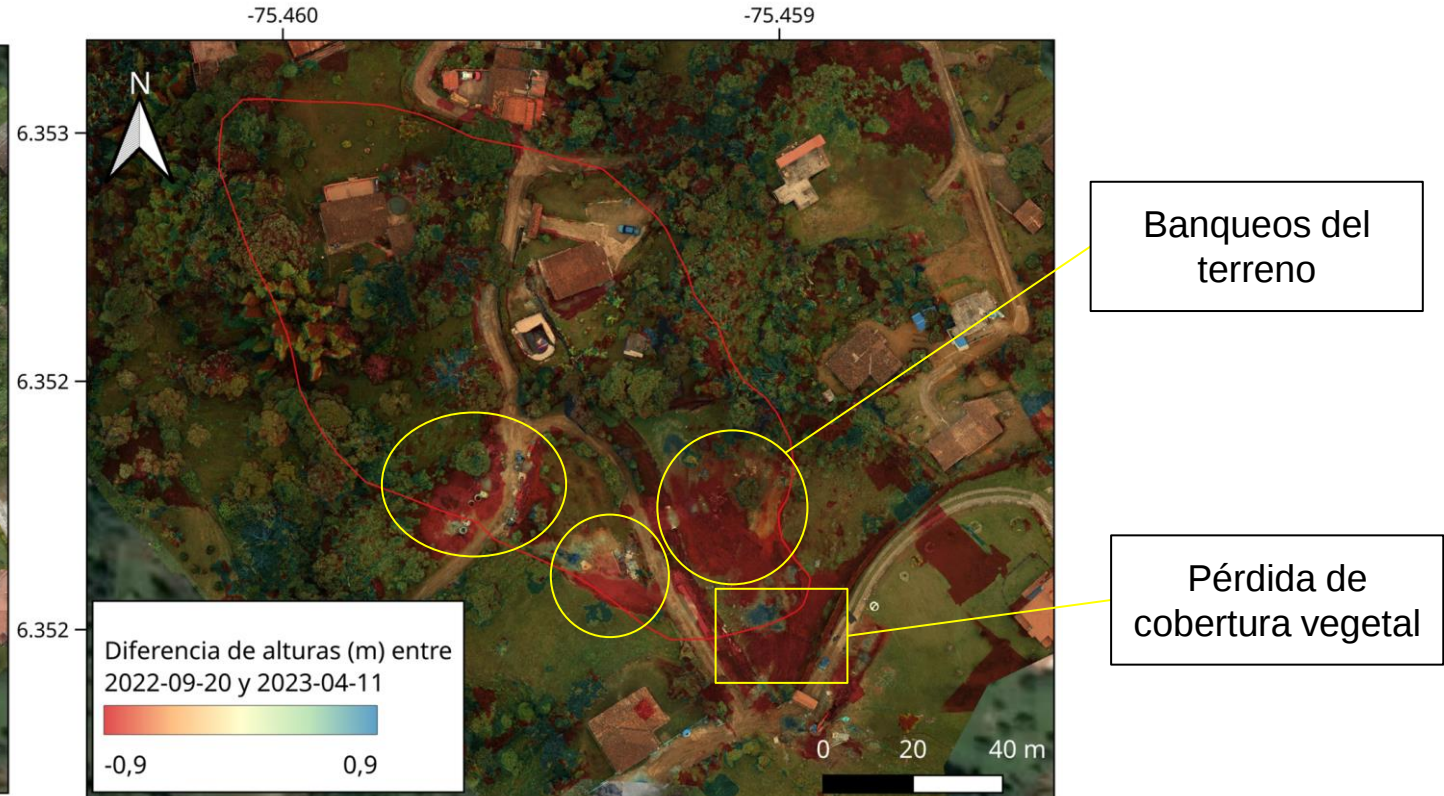
Figura 15. Ortofoto de la zona tomada el día 11 de abril de 2023.
