Medellín, 26 de enero de 2024

## Asunto: Informe técnico sobre estado de sensores y obras de contención en Manga Arriba, Girardota

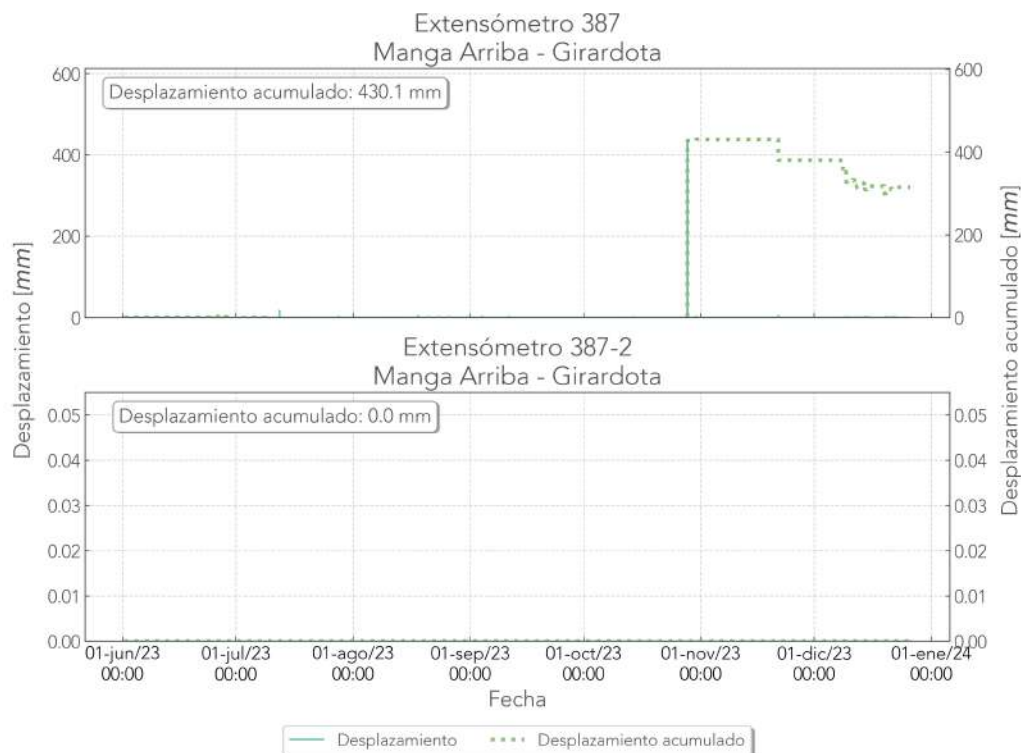
A finales del mes de octubre se observó un desplazamiento acumulado de 430 mm, tal como se muestra en la Figura 2 - Gráfica superior. A raíz de este hallazgo, se decidió dar seguimiento al sensor para verificar la existencia real de un desplazamiento en el terreno. En noviembre, no se evidenciaron cambios significativos. Sin embargo, el 14 de diciembre de 2023, se realizó una visita al sector con el propósito de inspeccionar el estado de las obras y los sensores.

Durante la visita, no se detectaron grietas ni desprendimientos de material. No obstante, se observó actividad de pastoreo en el área donde se encuentra ubicado el extensómetro, lo cual podría haber afectado la adquisición de datos debido al tránsito de animales y personas en esta zona.

**Figura 2:** Registro histórico de los últimos 6 meses del año 2023 del extensómetro 387 del deslizamiento de Manga Arriba-Girardota.

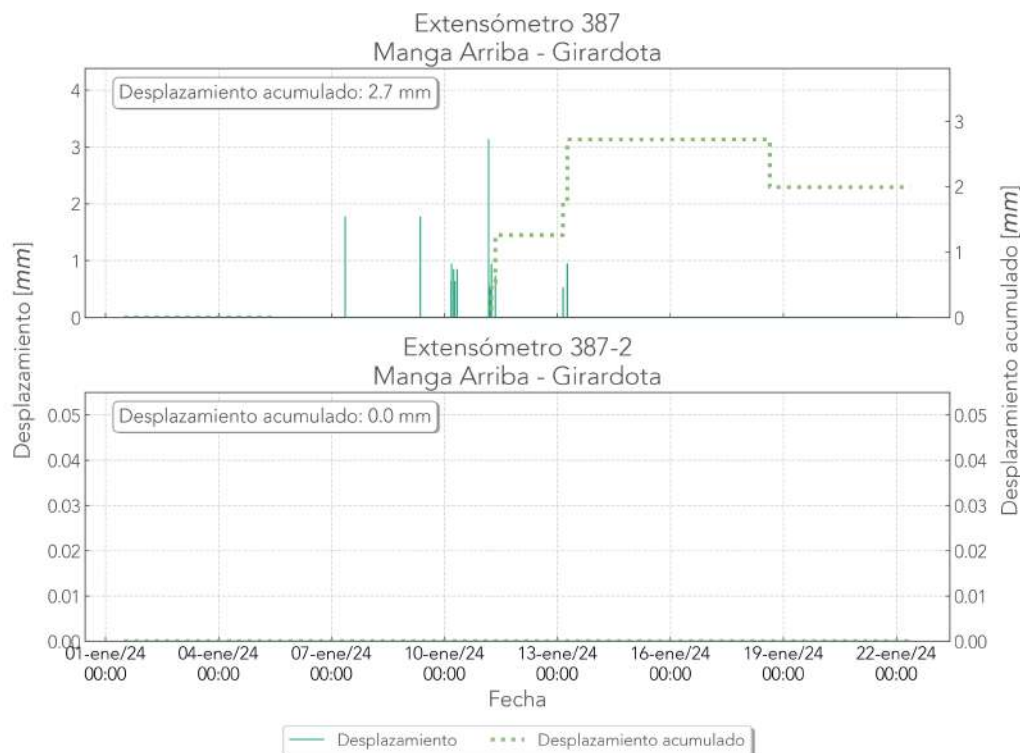
Durante el mes de enero, los registros del extensómetro 387 indican pequeños desplazamientos entre el 7 y el 15 del mismo mes en el sector. No obstante, tras nuevas validaciones de campo, no se han identificado cambios en el relieve. En consecuencia, nuevamente se atribuyen estos datos a la dinámica de pastoreo en la zona (ver Figura 3 - Gráfica superior).

**Figura 3:** Registro en el mes de enero de extensómetro 387, Manga Arriba, Girardota.

- Actividades humanas, como el pastoreo, influyen en la continuidad y precisión de los datos de los sensores activos, especialmente del extensómetro.
- Se sugiere desinstalar el extensómetro y continuar el monitoreo mediante sobrevuelos con dron durante un periodo de 6 meses para validar la estabilidad de las obras.

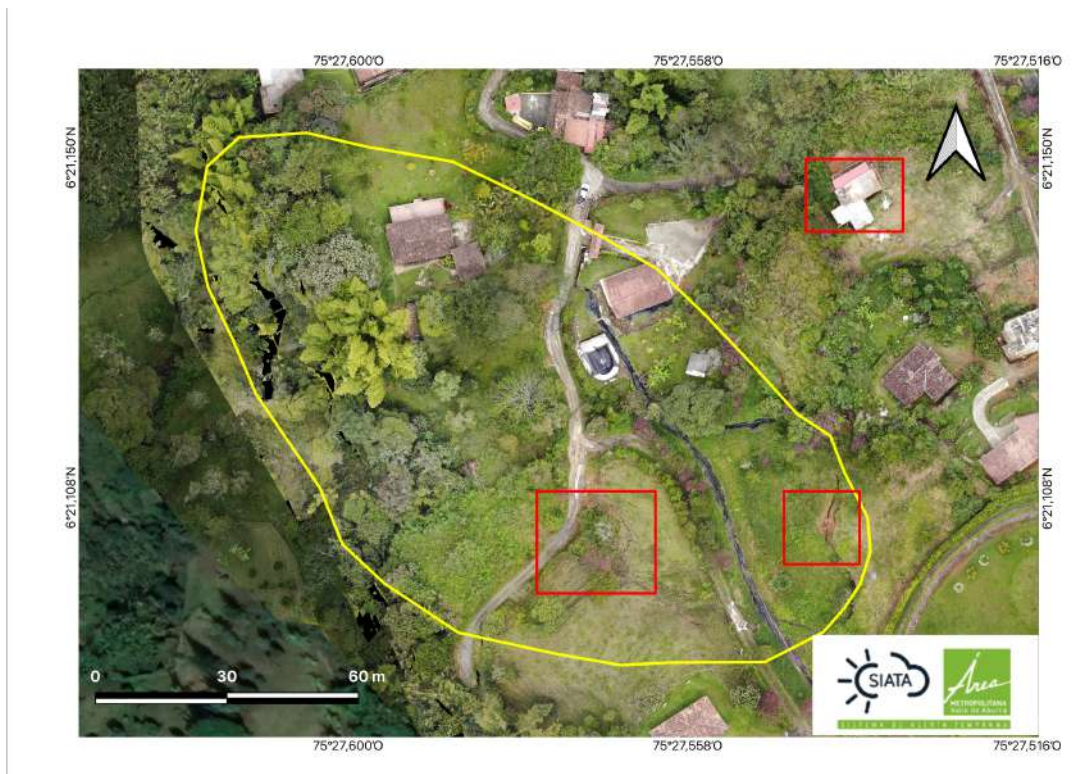
En las Figuras 4 y 5, se presenta un ejemplo ilustrativo de la información recuperada durante las campañas de sobrevuelos. Estas imágenes brindan una visión detallada de los cambios registrados en la zona, que abarcan variaciones en la vegetación y en la disposición de materiales, así como expansiones en las vías de acceso y la remoción de estructuras entre el año 2021 y el año 2023.

Sin embargo, tras las visitas realizadas al sector, se ha constatado que la mayoría de estos cambios están vinculados al uso de maquinaria y actividades humanas para la ejecución de obras de mitigación y contención en la zona, y no se relacionan con procesos de reactivación del terreno.

**Figura 4:** Sobrevuelo realizado el 24 de noviembre de 2021 en el deslizamiento de Manga Arriba.

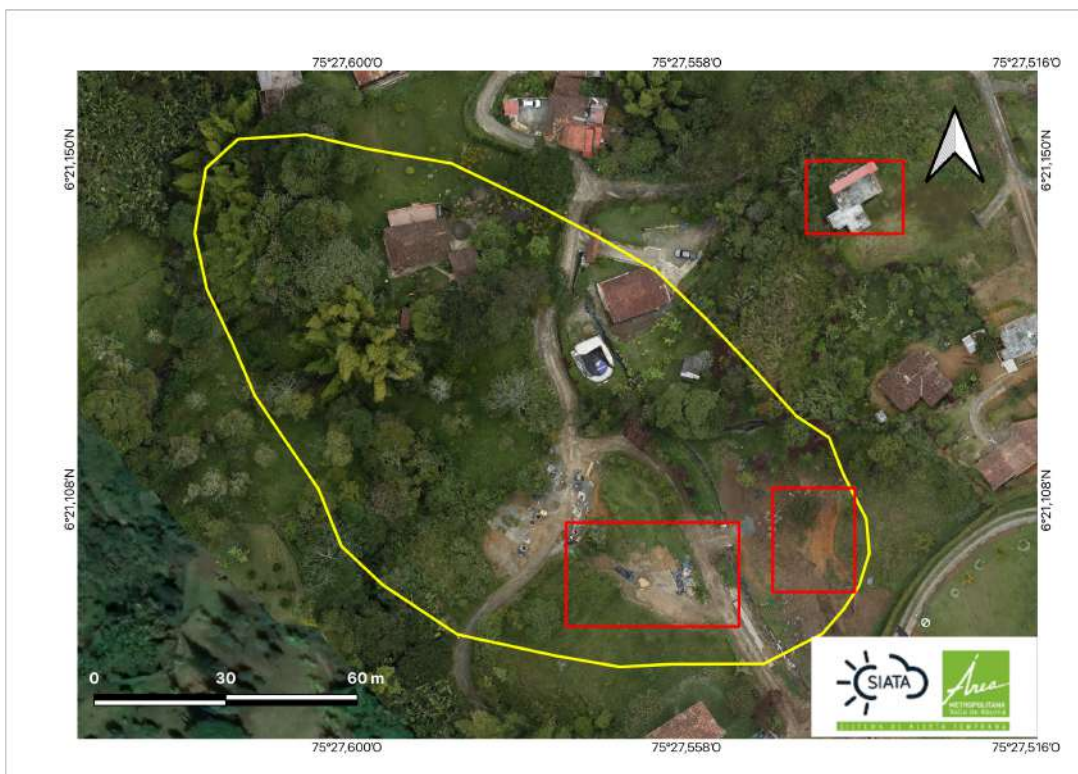
**Figura 5:** Sobrevuelo realizado el 11 de abril de 2023 en el deslizamiento de Manga Arriba.

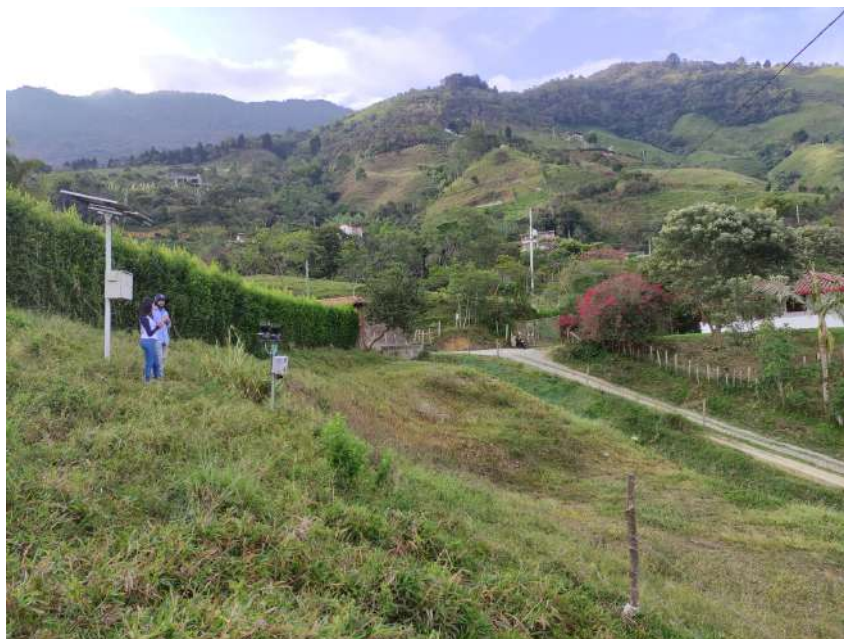
La Figura 6 muestra el estado actual del deslizamiento en la parte alta. Se observó que esta área del deslizamiento está siendo utilizada para pastoreo, lo que se presume como la causa de las anomalías registradas por el extensómetro.

**Figura 6:** Estado actual de la parte alta del deslizamiento, donde se encuentran ubicados el extensómetro y pluviómetro activos.

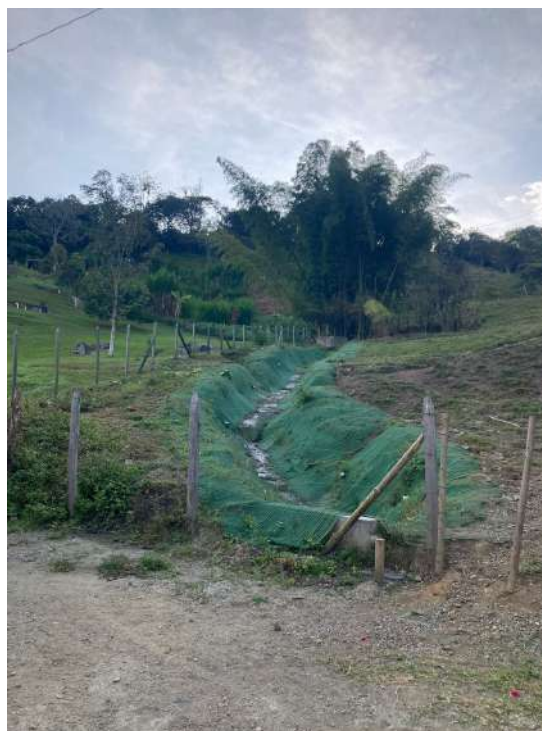
La Figura 7 muestra el cauce natural formado por la escorrentía. Se implementó una intervención en este cauce utilizando geotextiles para impermeabilizar el suelo, con el objetivo de reducir la infiltración de agua en el terreno y lograr una mayor estabilidad en la zona. Al rededor de esta zona no se perciben signos de inestabilidad.

**Figura 7:** Cauce con geotextiles.

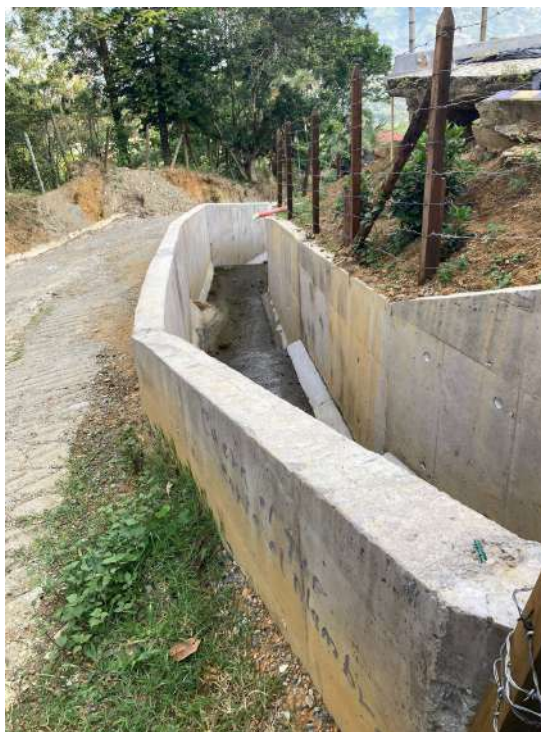
En la Figura 8, se visualiza en la parte más baja del sector un canal y equipado con disipadores de energía. Esta estructura tiene la función de dirigir y brindar un mayor control sobre la escorrentía procedente de la zona superior, lo que ha disminuido los procesos de erosión en las laderas aledañas.

**Figura 8:** Canal con disipadores.
