## Villalía, Itagüí

## Descripción del sitio

### Características del movimiento en masa:

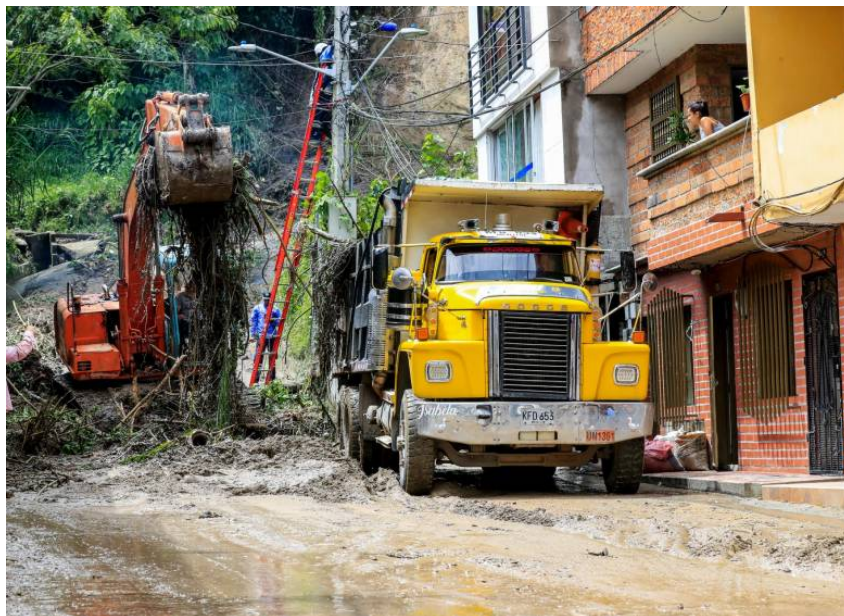
- **Vías vehiculares:** En la parte norte del barrio, desde la carrera 62 inicia una vía pavimentada en un predio particular. Esta vía resultó obstruida por al menos cuatro deslizamientos superficiales materializados en junio de 2022 (Figura 4). La vía carece de obras de manejo y captación de aguas lluvia, lo cual promueve el desarrollo de flujos que escurren hacia el barrio. Las vías vehiculares de la parte noroccidental resultaron obstruidas por el flujo de lodos presentado en septiembre de 2022, lo que ocasionó la interrupción total del tránsito y la pérdida de acceso a las edificaciones residenciales del sector (Figuras 6 y 11).

**Figura 4:** Material de un deslizamiento materializado en junio de 2022, depositado en vía vehicular.

- El 11 de junio de 2022 se presentaron los deslizamientos superficiales en la ladera norte del barrio. Estos deslizamientos obstruyeron la vía ubicada en el predio privado; sin embargo, uno de estos depositó material en vía pública Carrera 62 (Figura 4). Los deslizamientos se dieron en medio de un intenso evento de precipitación, el cual generó flujos de escorrentía que favorecieron la materialización rápida de estos procesos morfodinámicos.

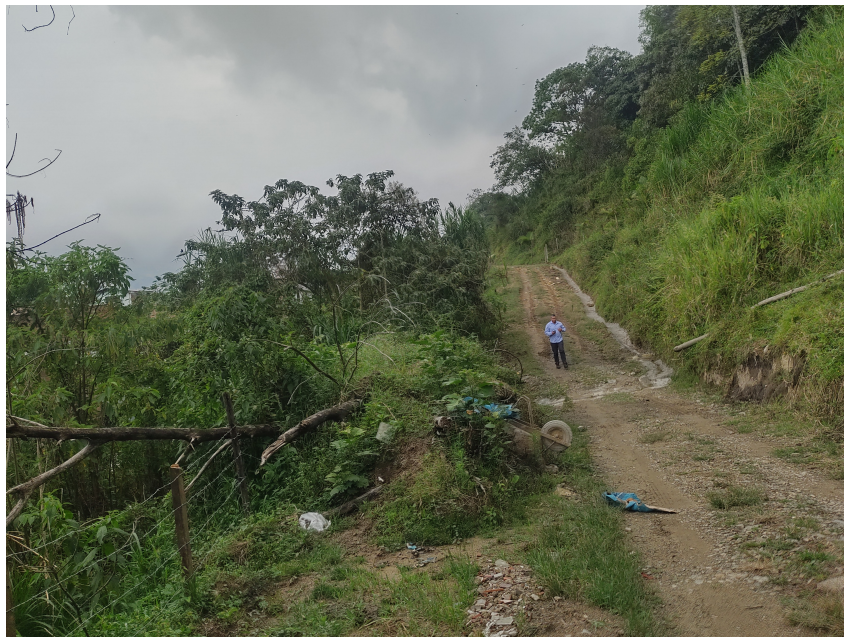
**Figura 5:** Material depositado en la vía vehicular. Fotografía tomada en marzo 10 de 2023, se removió el material de la vía vehicular.

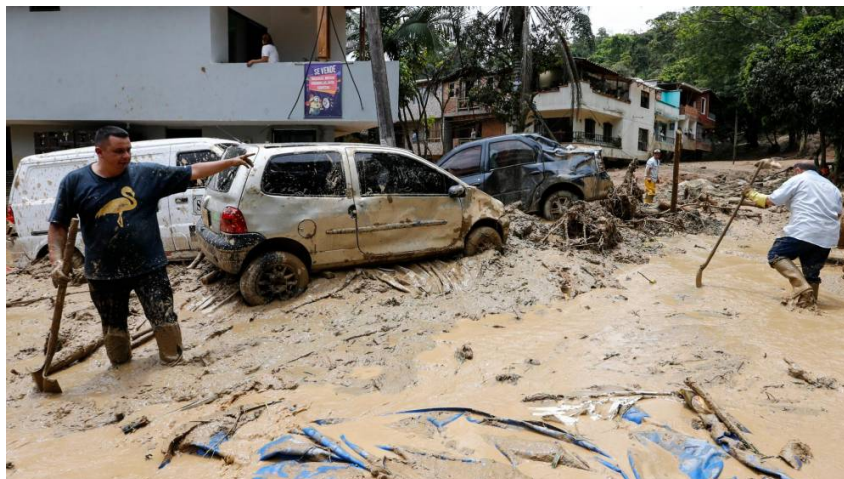
**Figura 6:** Afectaciones en el barrio Villalía ocasionadas por el flujo de lodos de septiembre de 2022. Fotografía tomada de El Colombiano.

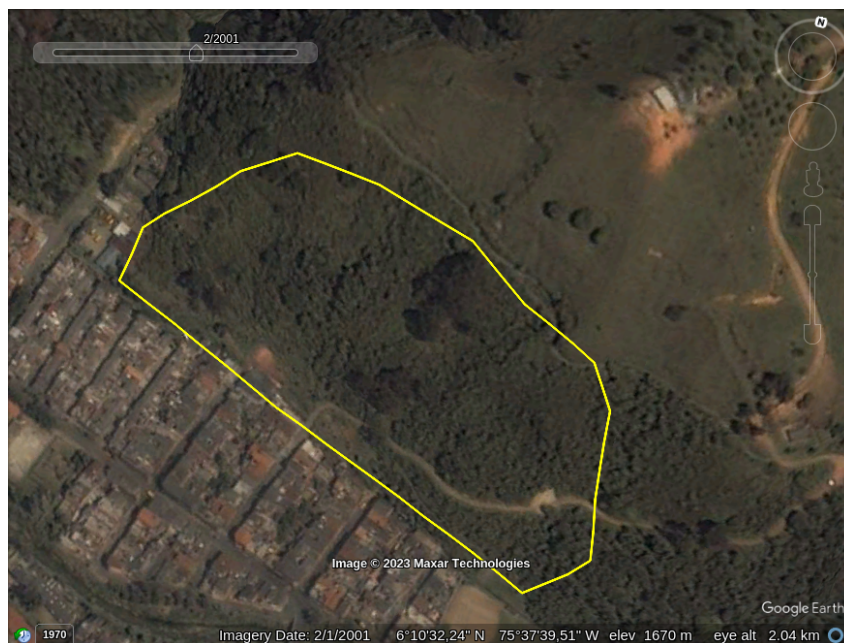
**Figura 7:** Imagen registrada en enero de 2001 de 2012. Nótese pequeños movimientos en masa en la parte baja de la ladera y el camino de herradura en la parte alta del polígono de monitoreo.

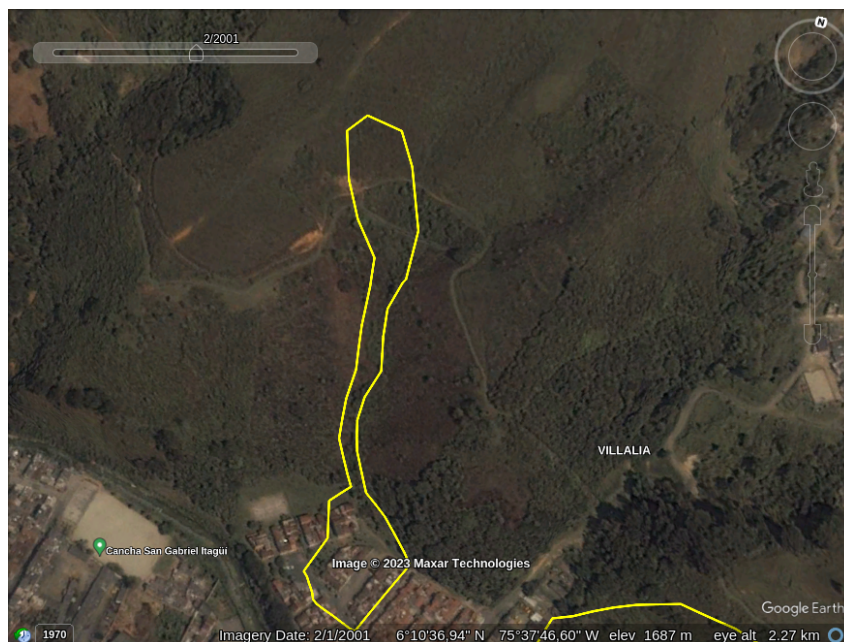
**Figura 8:** Imagen registrada en enero de 2001. Nótese la cobertura vegetal tipo pastos en la parte alta de la ladera y los caminos de herradura. También se observan deformaciones del terreno asociado a pequeños movimientos en masa.

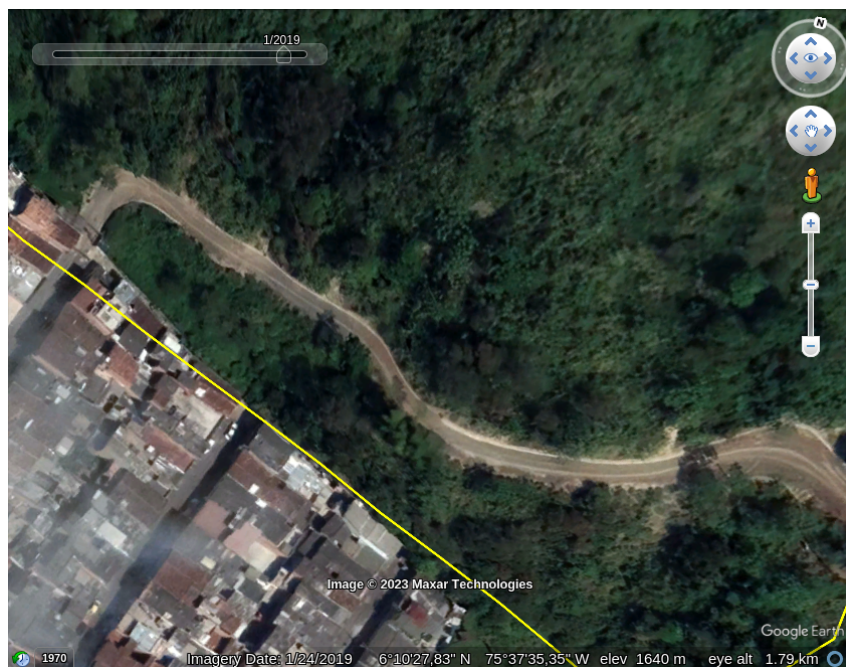
- En imagen de enero de 2019, se observan pequeños movimientos en masa en la orilla de la vía vehicular (Figura 9). En el primer semestre de 2020 se realizan excavaciones para la construcción de una vía alterna de acceso que atraviesa toda la parte baja de la ladera. En imagen de enero de 2021, se evidencia la construcción de un nuevo camino de herradura en la parte alta de la ladera (Figura 10).

**Figura 9:** Imagen registrada en enero de 2019. Se observan pequeños movimientos en la orilla de la vía en el predio privado.

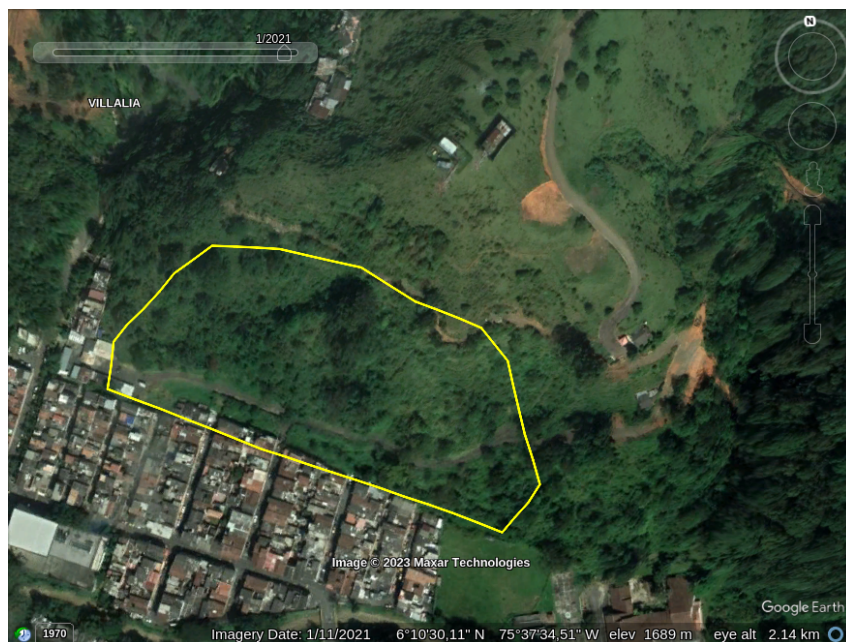
**Figura 10:** Imagen registrada en enero de 2021. Se observa la construcción de un nuevo camino de herradura en la parte alta de la ladera (sobre el polígono amarillo), nótese además la nueva vía vehicular construida en 2020 en la parte baja de la ladera.

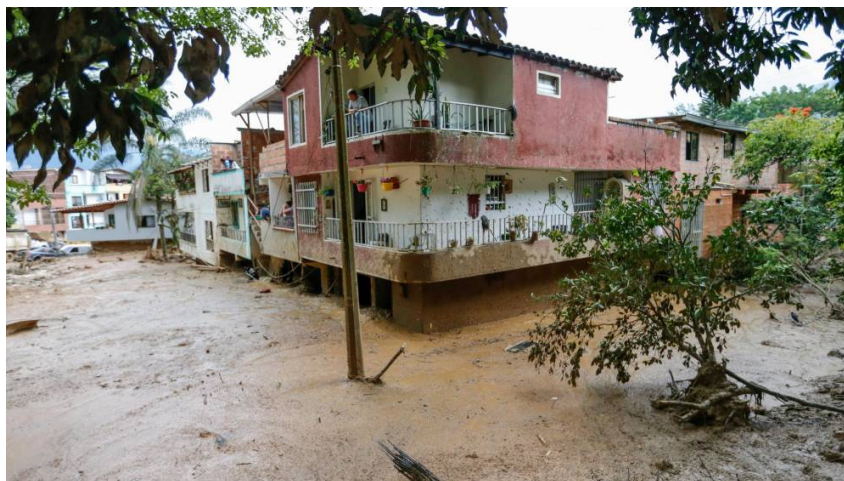
- El 18 de septiembre de 2022 se presentó el flujo de lodos en la parte noroccidental del barrio, el cual depositó hasta dos metros de lodo en el asentamiento humano (Figura 11). Este flujo de lodos se asoció a intensas precipitaciones acumuladas que generaron deformaciones del terreno en días previos, además de un supuesto daño en una tubería de acueducto que surte a la Cervecería Unión.

**Figura 11:** Material depositado por el flujo de lodos. Fotografía tomada de El Colombiano.

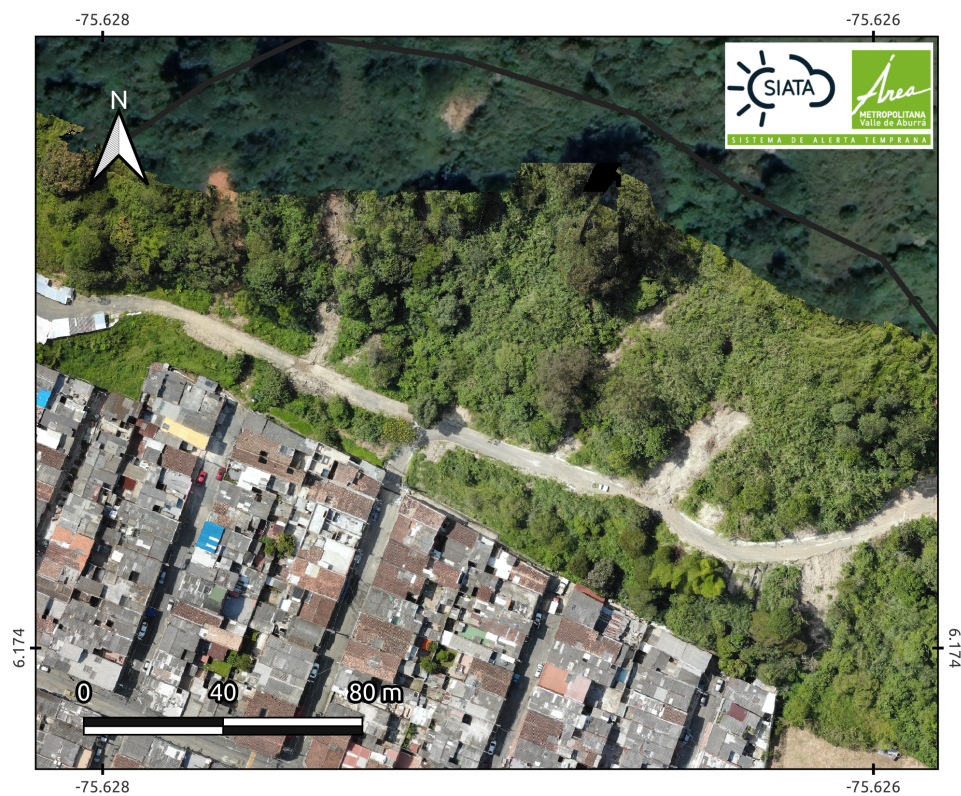
**Figura 12:** Ortofoto realizada al sitio el 12 de agosto de 2022. Se observa parcialmente la ladera norte del barrio Villalía y los procesos morfodinámicos materializados en junio de 2022

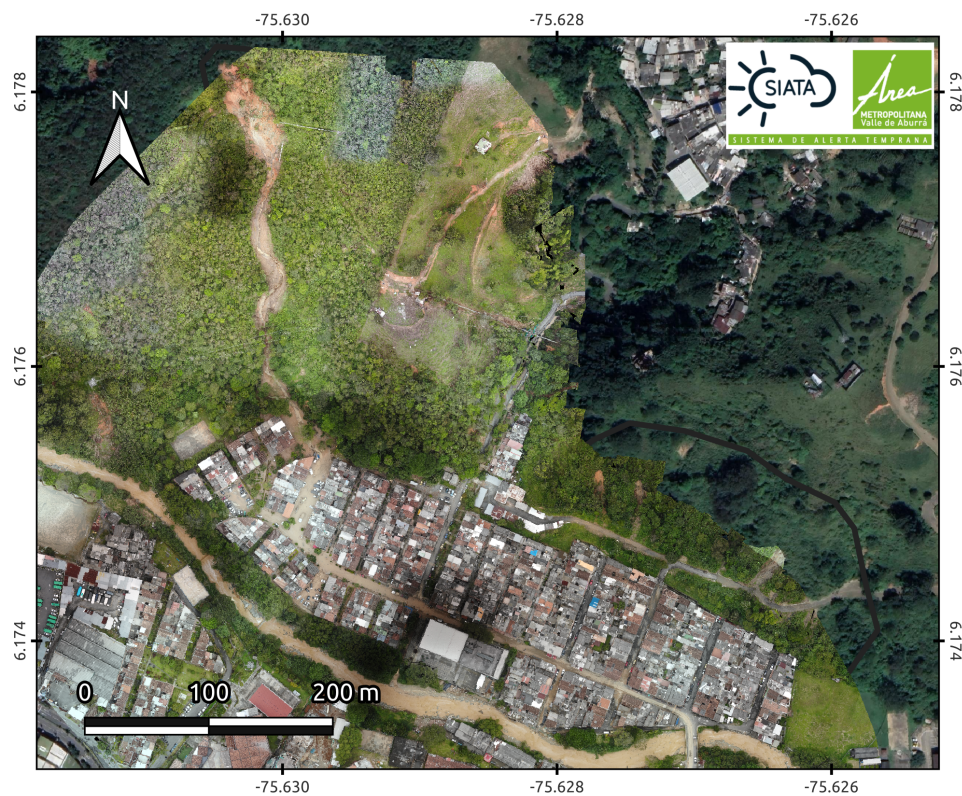
**Figura 13:** Ortofoto realizada el 18 de septiembre de 2022 al flujo de lodos en la ladera noroccidental del barrio Villalía.

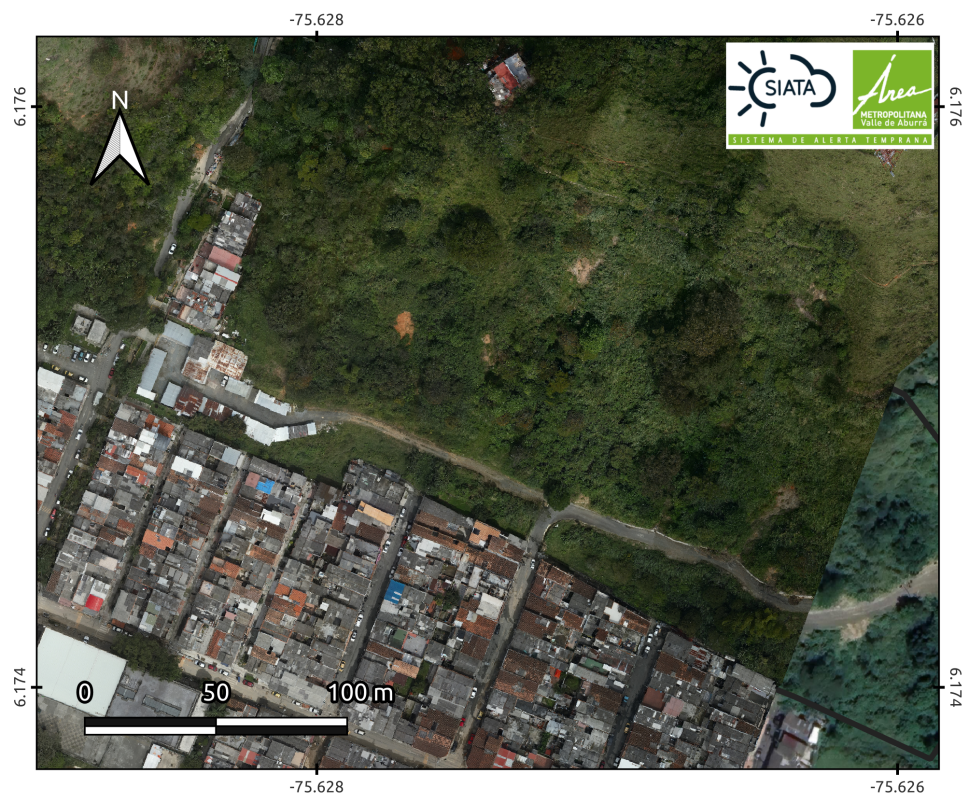
**Figura 14:** Ortofoto realizada al sitio el 18 de enero de 2023. Se observa la recuperación de la cobertura vegetal en la ladera norte del barrio Villalía.

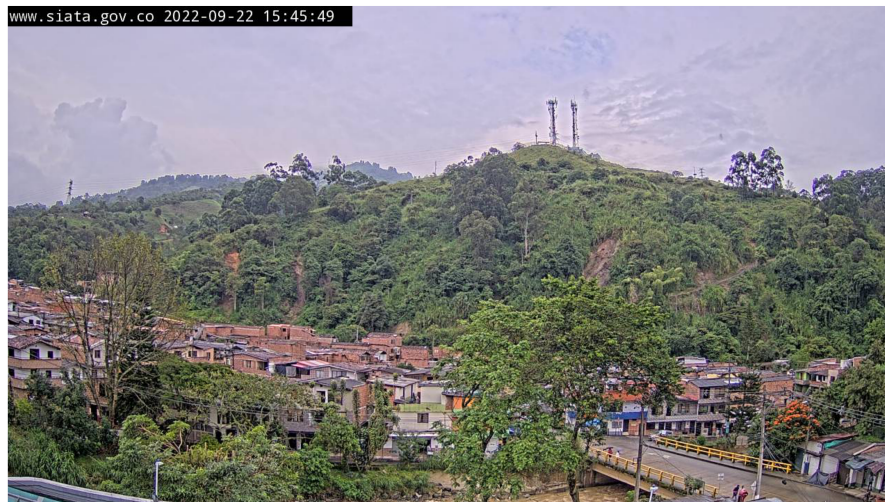
Cámara de monitoreo  
Villalia  
2022-09-22 15:44:39

**Figura 15:** Fotografía de la cámara de monitoreo registrada el 22 de septiembre de 2022.

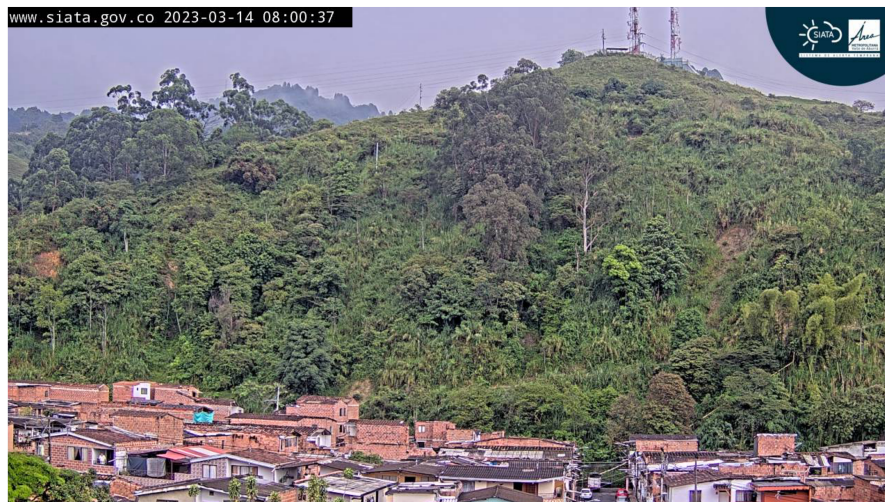
Cámara de monitoreo  
Villalia  
2023-03-14 07:59:41

**Figura 16:** Fotografía de la cámara de monitoreo registrada el 14 de marzo de 2023. Nótese la recuperación de la cobertura vegetal en las zonas de deslizamientos.
