# Monitoreo geotécnico

## Vereda La Raya – La Estrella

Fecha reporte:  
28/06/2021

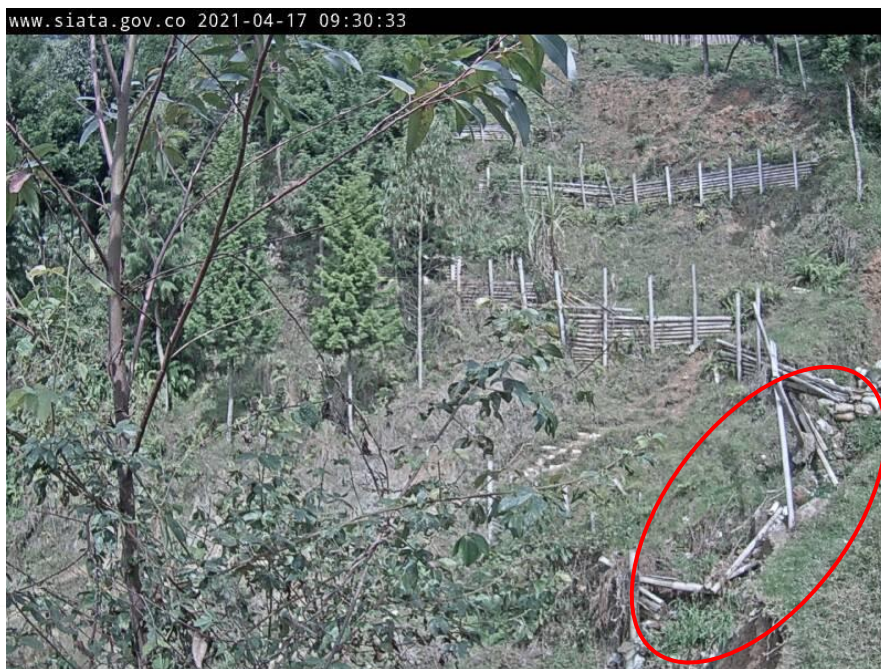
Como parte de la mitigación del fenómeno, en la zona se realizaron obras de estabilización, las cuales hasta el 17/abril/2021 aún no habían colapsado (figura 1), sin embargo, se observa que parte de estas obras se estaban viendo afectadas por los desprendimientos en este punto.

Figura 1. Captura de la cámara de monitoreo, dirigida hacia una de las cárcavas existentes. El área que se señala, muestra parte de las obras afectadas.

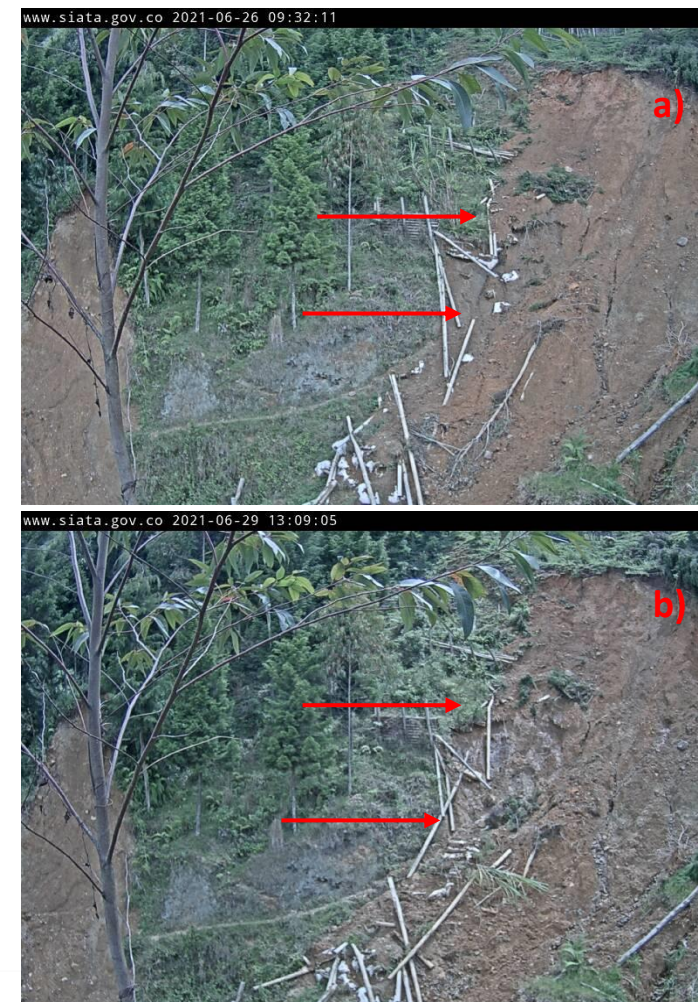
Figura 2. Captura de la cámara de monitoreo, dirigida hacia una de las cárcavas existentes. Este punto es el mostrado en la fig.1; se evidencia el colapso, el cual continúa luego de 3 días de reconexión.

Como se observa en la figura 2, al ingreso al sitio se evidencia la pérdida total de las obras de mitigación. De igual forma, se observa que este material continúa desprendiéndose de la ladera y posiblemente aportando a la quebrada.

- Reubicación de las cámaras de monitoreo para obtener una mejor visual de la problemática.
- Visitas periódicas con recorridos de campo.
- Nuevos estudios que permitan formular acciones y obras de mitigación del riesgo.
