## Introducción

El sitio de monitoreo se encuentra al suroccidente del municipio de La Estrella en el sector conocido como La Raya (Figura 1).

A continuación se presenta un reporte general de las principales novedades del sitio y las zonas afectadas. Durante los últimos dos meses se han registrado actividad sobre la cuenca de la quebrada La Raya, se identificaron 4 puntos críticos, 3 de estos sobre la parte alta de la cuenca y uno sobre la parte media.

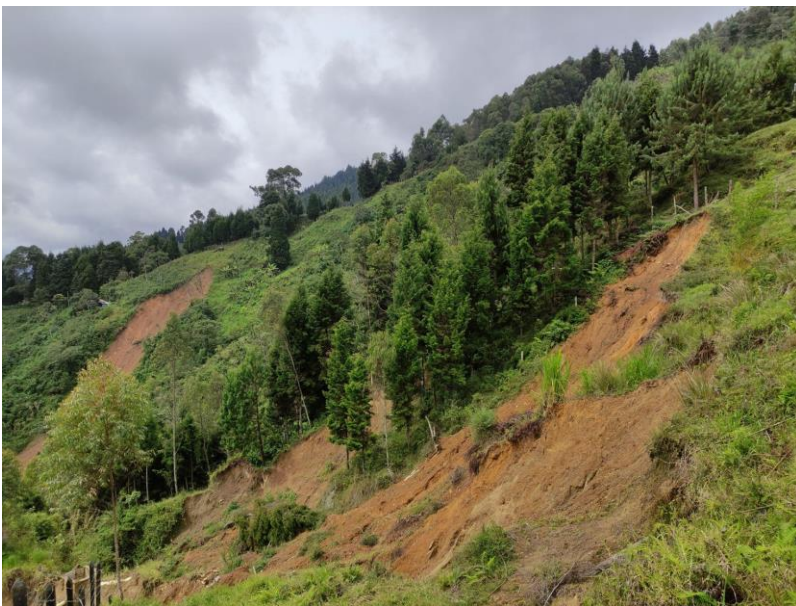
Figura 6. Afectaciones en el acceso al acueducto de la vereda San José

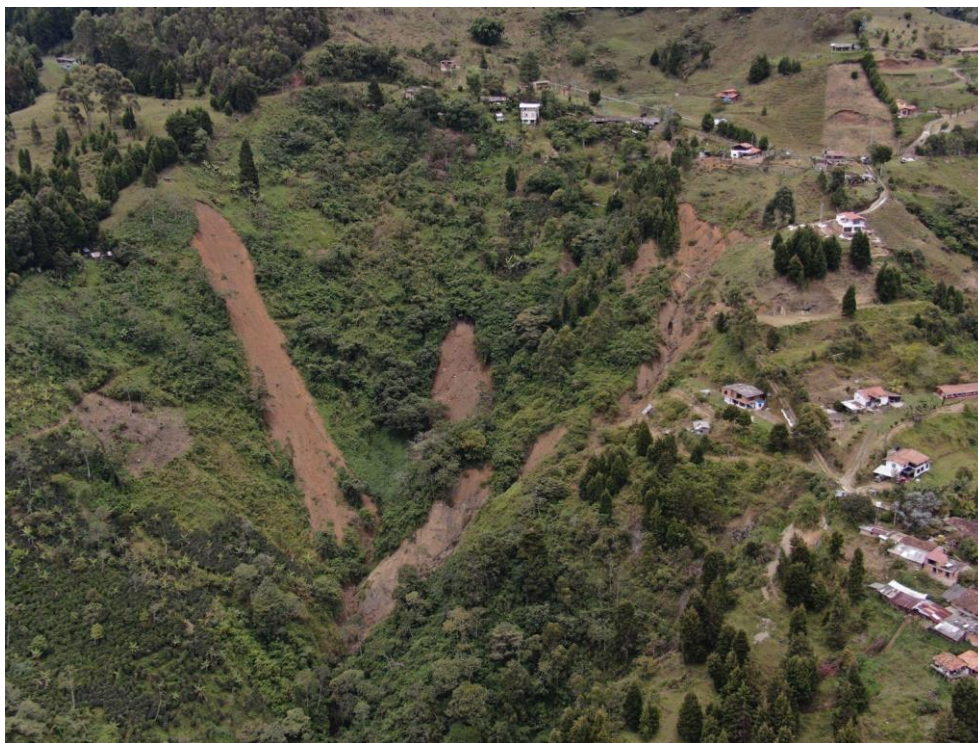
Con los recorridos de campos y sobrevuelo con dron se lograron identificar 4 puntos críticos que tuvieron actividad durante los últimos meses. Tres de estos puntos críticos se encuentran hacia la parte alta de la cuenca (Figura 8) y el cuarto punto se encuentra sobre la parte media (Figura 9).

Figura 8. Puntos críticos sobre la parte alta de la cuenca de la quebrada La Raya.  
Fotografía tomada el día 19 de septiembre.

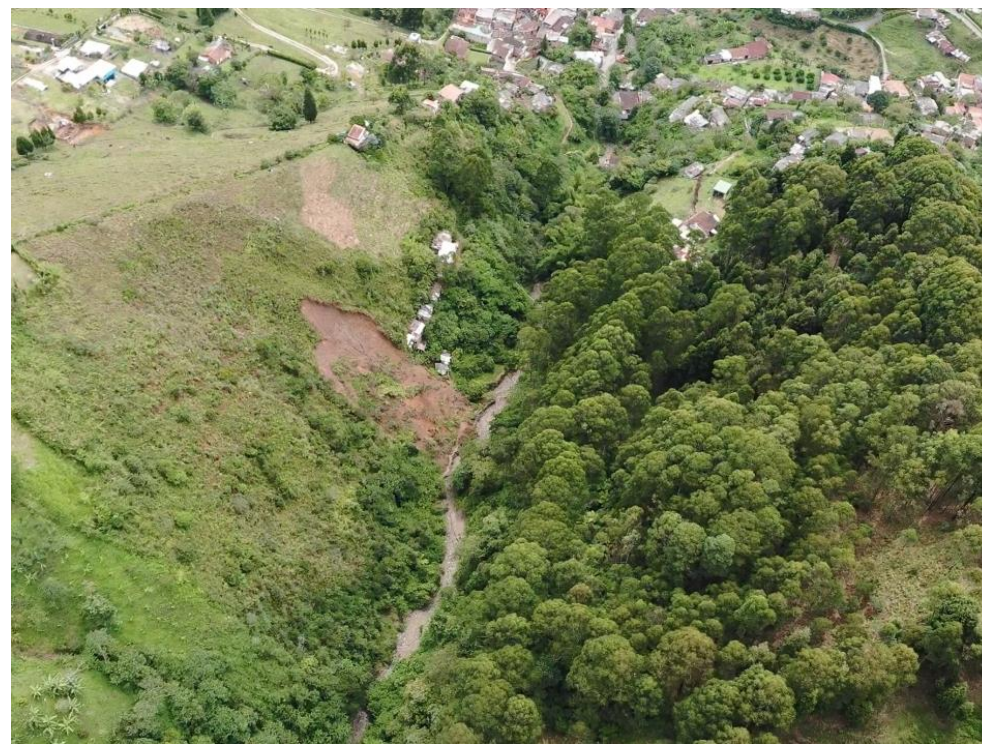
Figura 9. Deslizamiento sobre la margen izquierda de la parte media de la cuenca.  
Fotografía tomada el día 19 de septiembre.

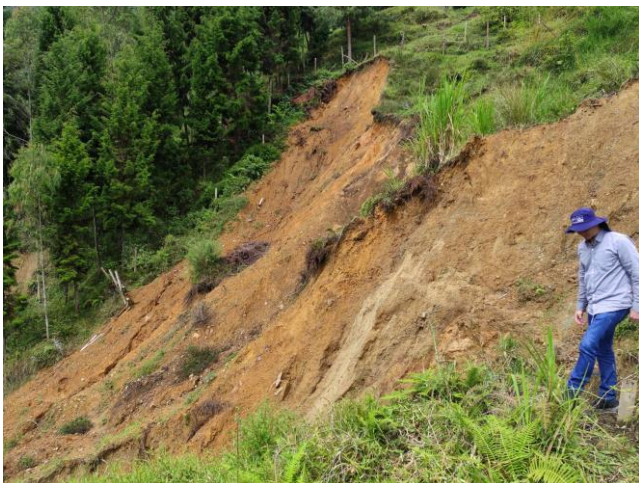
Es uno de los puntos que más ha tenido actividad durante los últimos años, generando caída de suelo, rocas y vegetación al cauce de la quebrada. Durante el último año se han visto afectados algunas tuberías, postes de luz y carreteras (Figura 10).

Figura 10. Avance de la erosión sobre el punto 1. Fotografía tomada el día 19 de septiembre de 2022.

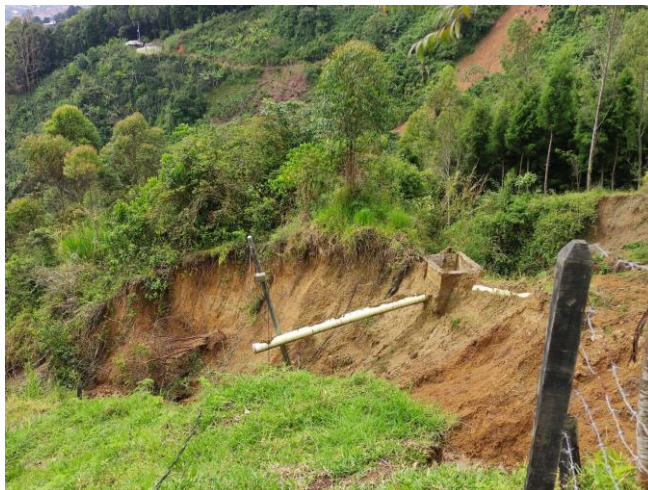
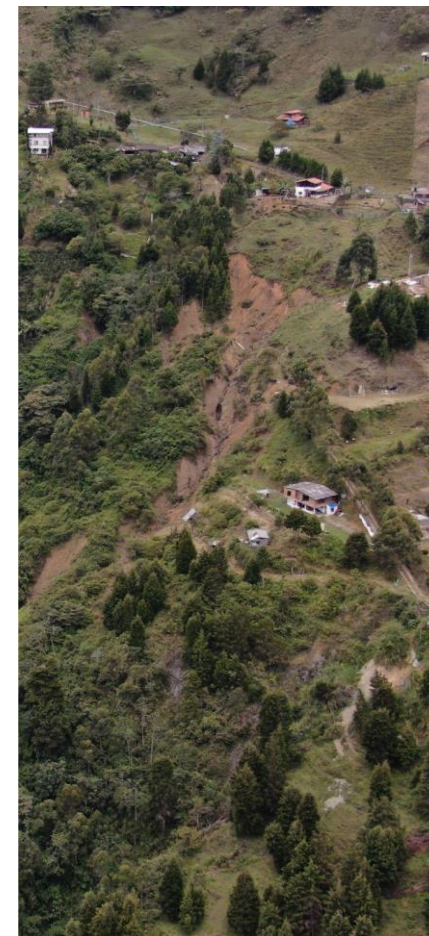
**Punto 1:** Se encuentra hacia la margen izquierda de la parte alta de la cuenca. En este punto se involucran procesos como flujos, deslizamientos y superficies de erosión formando en algunos casos surcos de profundidades mayores a 3 m (Figura 11).

Figura 11. Punto crítico sobre la parte alta de la cuenca de la quebrada La Raya. Fotografía tomada el día 19 de septiembre de 2022.

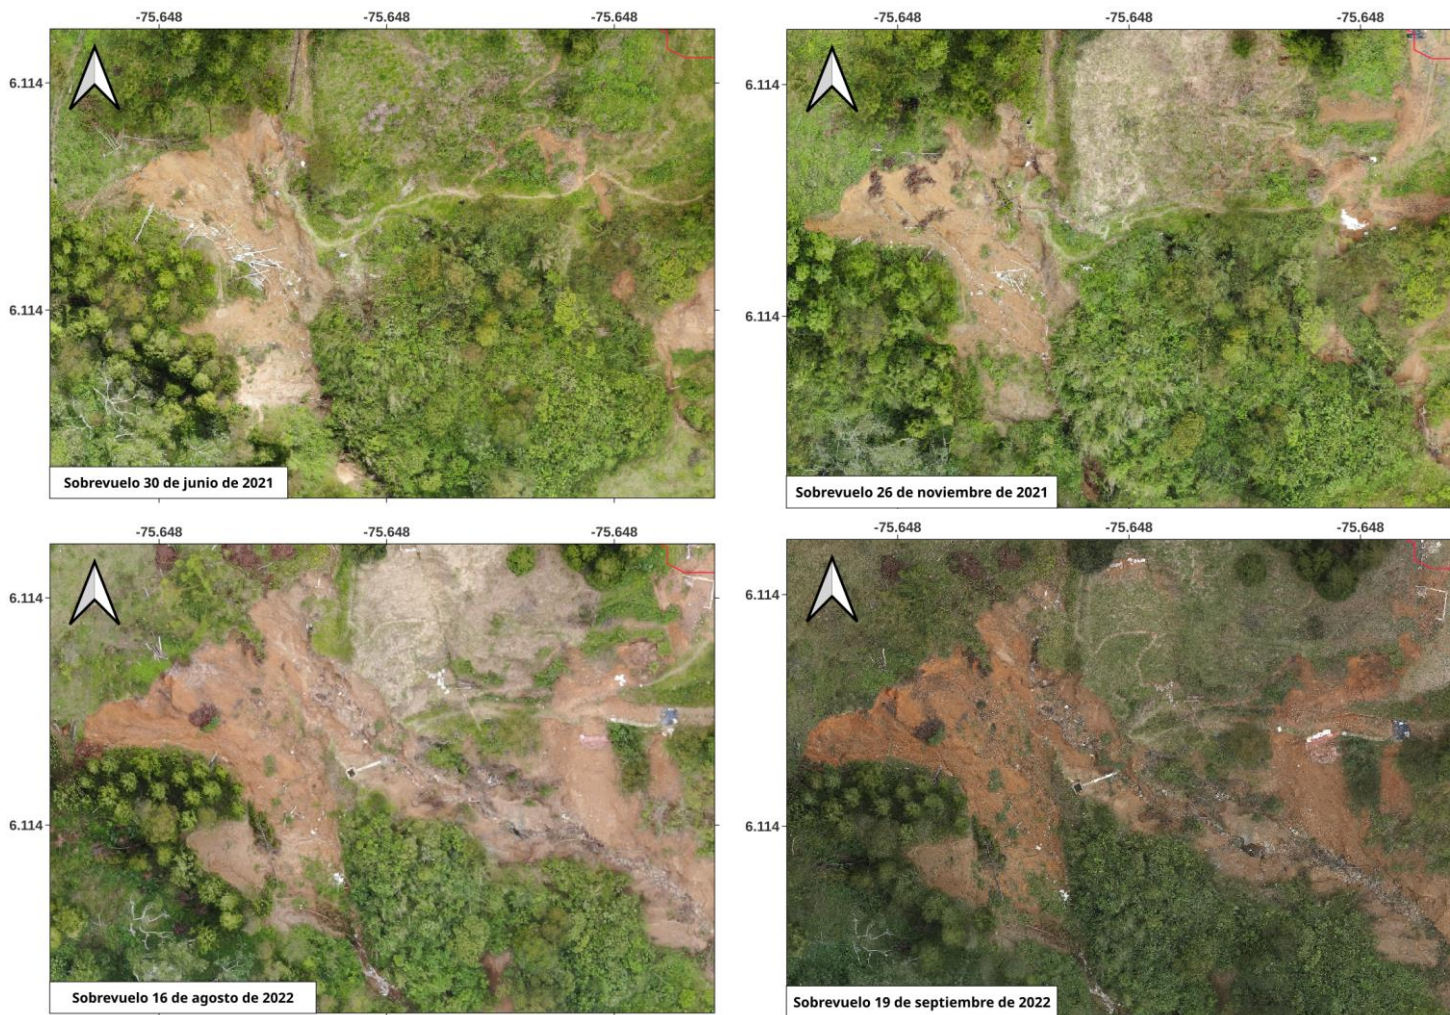
**Punto 1:** En la Figura 12 se presentan 4 fotografías tomadas a partir de los sobrevuelos con dron en diferentes fechas, evidenciando la evolución de la parte alta.

Entre el año 2021 y lo corrido de este año se observó un avance significativo sobre la parte izquierda de la imagen, dejando suelo expuesto y removilización de parte de la cobertura vegetal. Hacia la parte derecha se observa el deterioro durante el último que ha presentado el camino veredal.

Figura 12. Evolución del punto crítico 1 desde junio de 2021 hasta septiembre de 2022.

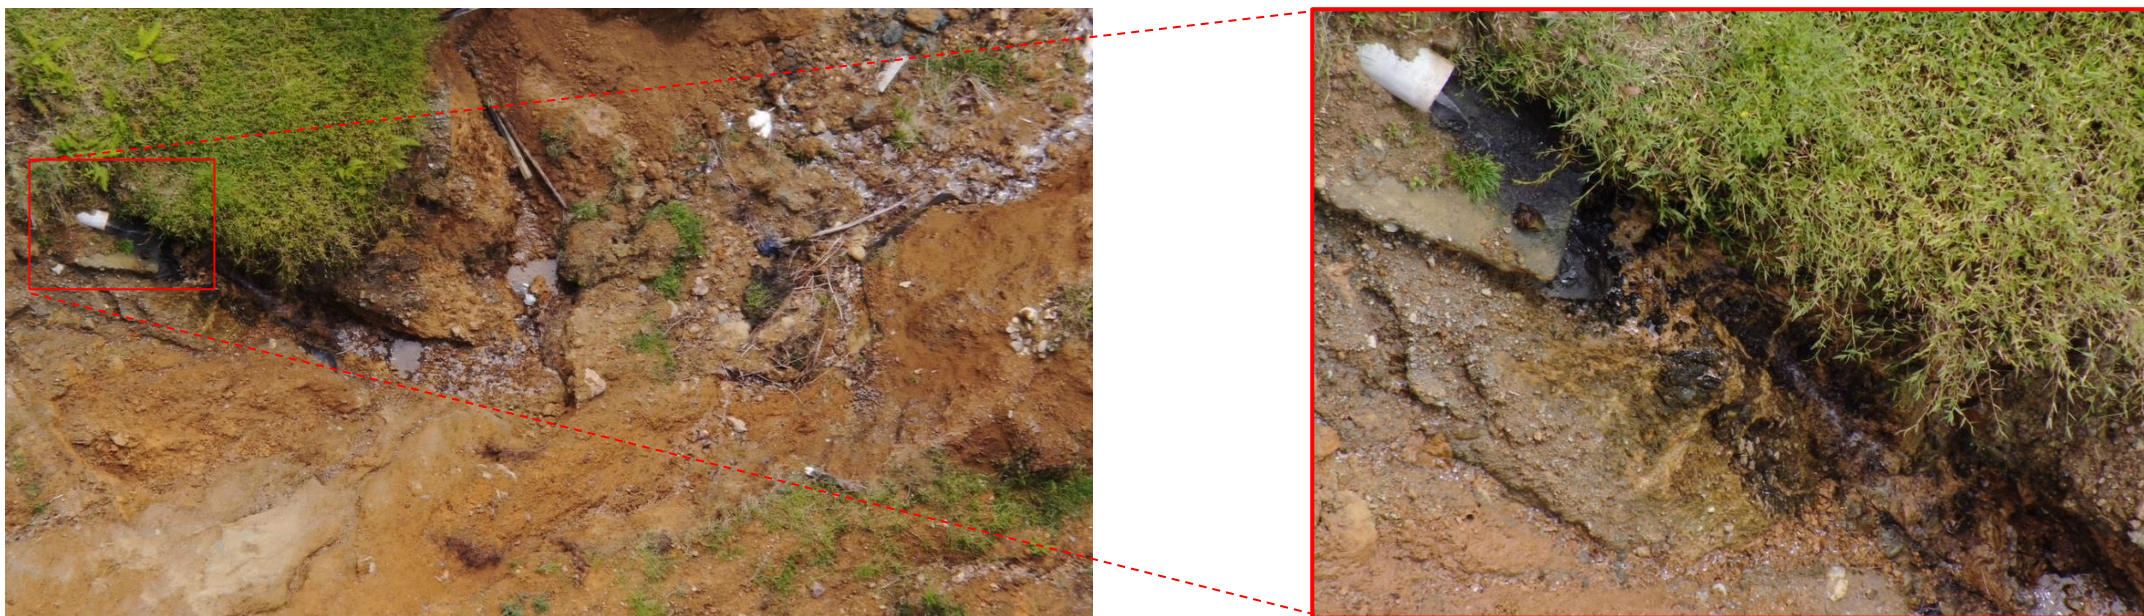
**Punto 1:** En este punto se destaca la salida de agua por una tubería hacia la zona afectada, generando saturación del suelo y empozamiento de agua como se observa en la Figura 14.

Figura 13. Salida de agua por medio de una tubería hacia la zona central del punto crítico 1.

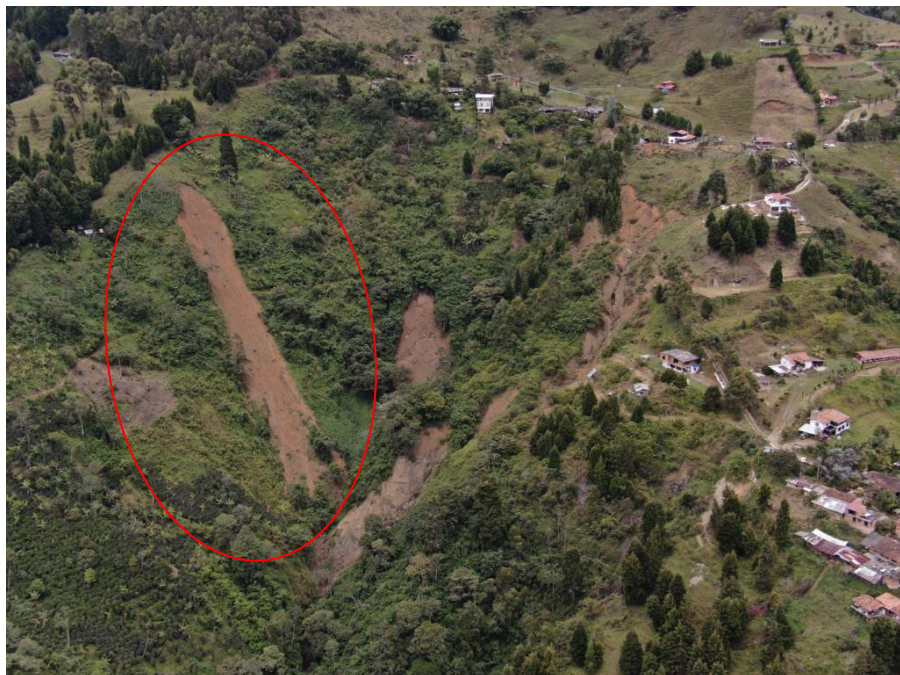
**Punto 2:** Se encuentra hacia la margen derecha de la cuenca y se caracteriza por ser un flujo superficial que movilizó suelo y vegetación (Figuras 14 y 15). Parte del material deslizado llegó al cauce de la quebrada.

Figura 14. Ubicación del punto crítico 2, fotografía tomada el día 19 de septiembre del presente año.

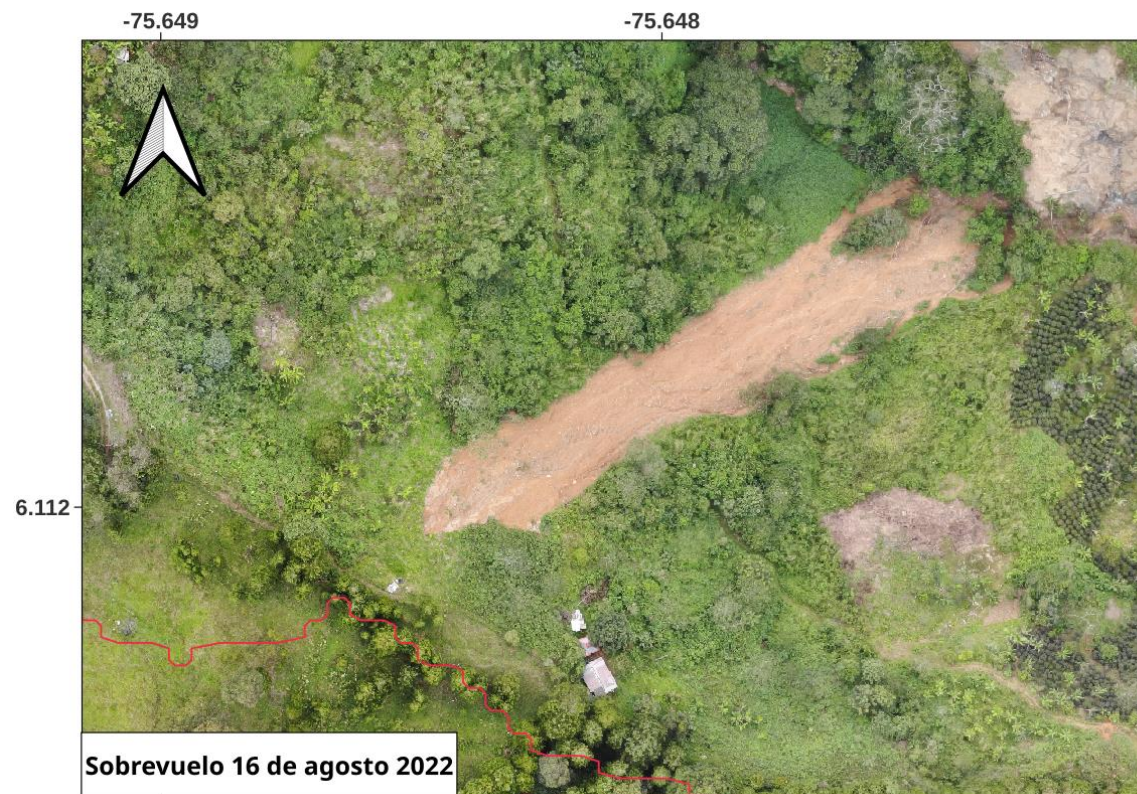
Figura 15. Punto crítico 2 visto con la fotografía tomada por el sobrevuelo realizado el día 16 de agosto de 2022.

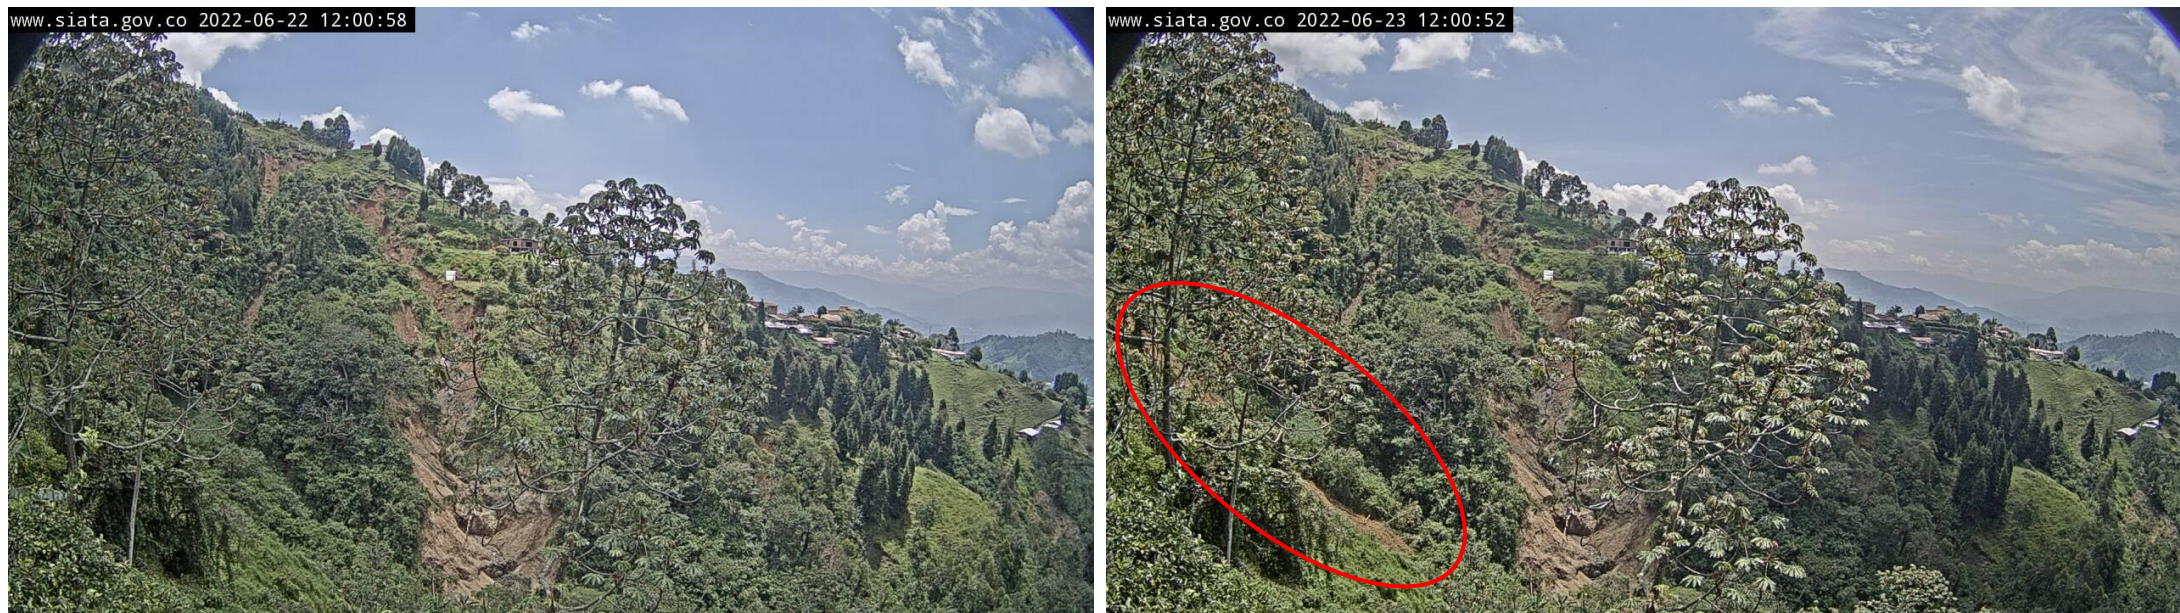
**Punto 2:** La cámara instalada en el lugar registró parte del evento. En la Figura 16 se observa el registro fotográfico del deslizamiento que se presentó entre los días 22 y 23 de junio del presente año.

Figura 16. Registro de la parte baja del flujo entre los días 22 y 23 de junio de este año.

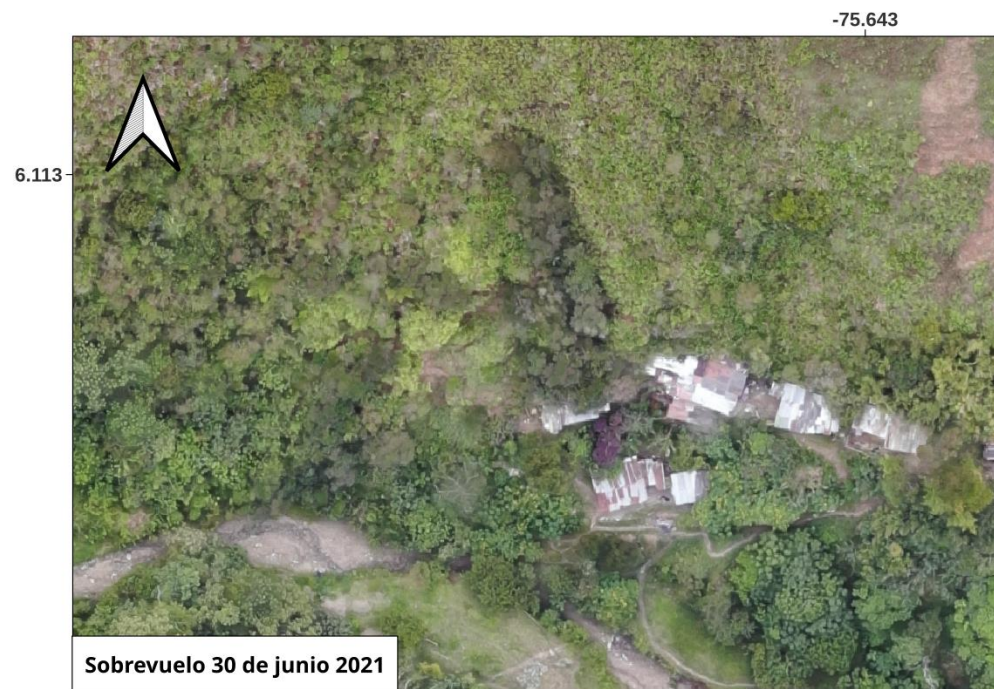
Figura 17. Sobrevuelo del punto realizado el 30 de junio del año 2021, no se había presentado el evento.

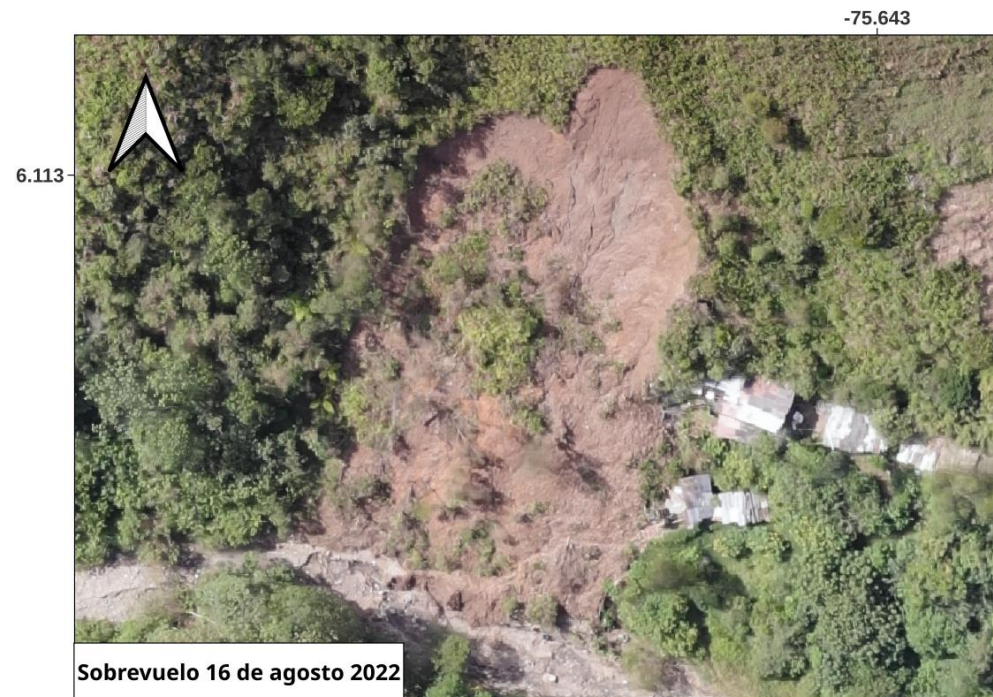
**Punto 3:** Este punto se encuentra hacia la parte media de la cuenca sobre la margen izquierda de la quebrada. Se caracteriza por ser un deslizamiento que movilizó suelo y vegetación llegando al cauce de la quebrada. Este evento afectó parte de algunas viviendas. En las Figuras 17 y 18 se presentan las imágenes tomadas con los sobrevuelos realizados el día 30 de junio del año 2021 y el 16 de agosto del presente año.

Figura 18. Sobrevuelo del punto realizado el 30 de junio del año 2021, se observa el área de afectación del punto.

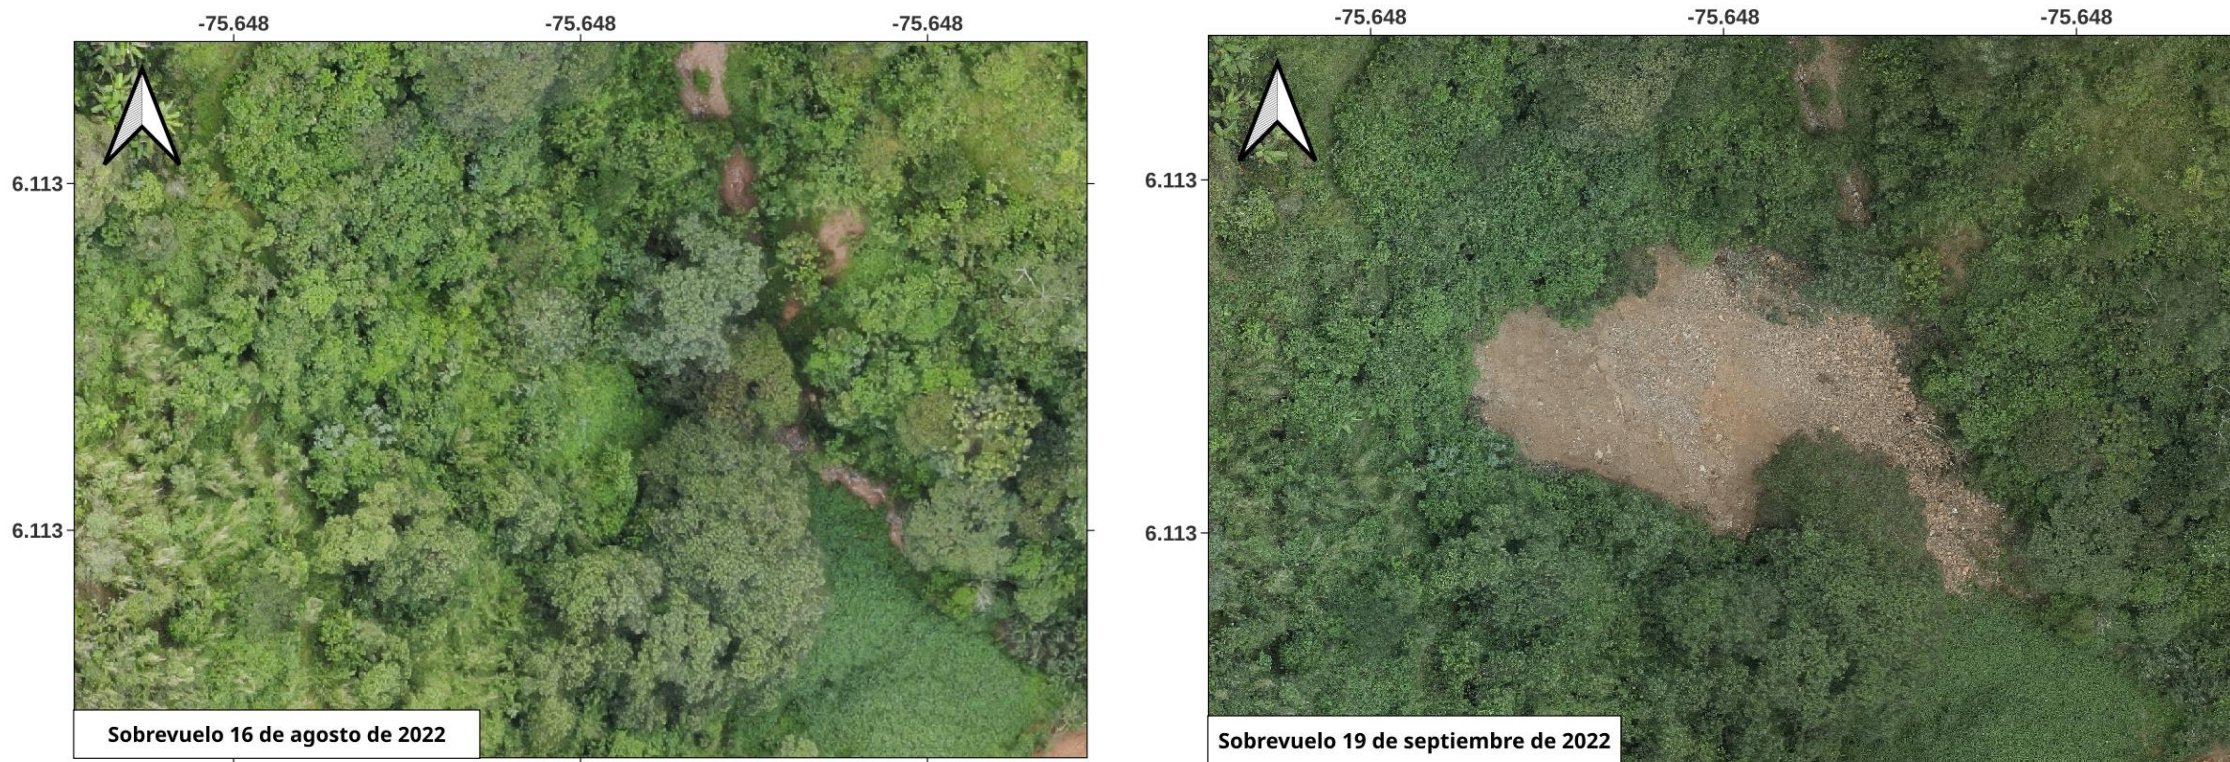
**Punto 4:** Es el evento más reciente y se caracteriza por ser un flujo que movilizó vegetación y dejó suelo expuesto. Se registró en los primeros días del mes de septiembre de este año.

Figura 19. Afectaciones en el acceso al acueducto de la vereda San José
