### Introducción

El presente concepto tiene como objetivo explicar por qué no se debe reubicar la cámara 1 en el deslizamiento La Raya (Deslizamiento 1).

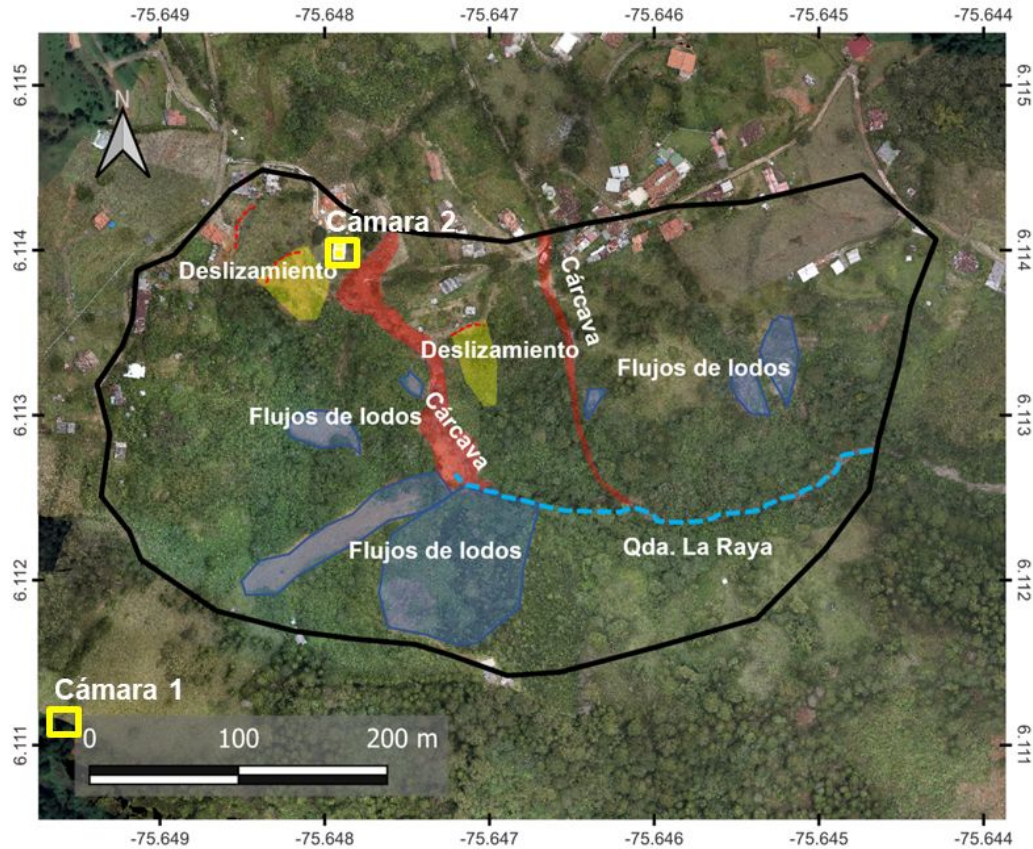
Figura 2. Procesos activos en la vereda La Esperanza y La Raya.

Actualmente en la vereda La Esperanza y La Raya se encuentran varios procesos activos como se observa en la Figura 2. La mayoría de estos eventos no pueden ser monitoreados por sensores remotos debido al estado del terreno, conectividad y ubicación. Sin embargo, junto al equipo de drones se realizan sobrevuelos programados para ver el desarrollo y avance de los mismos.

En la Figura 2 se puede observar nuevamente la ubicación de las dos cámaras (recuadros amarillos) y los procesos que estas vigilan (Deslizamientos y cárcava).

Estos procesos monitoreados a través de sensores remotos son los que mayor riesgo representan, debido a la cercanía de las estructuras que se encuentran en el sector.

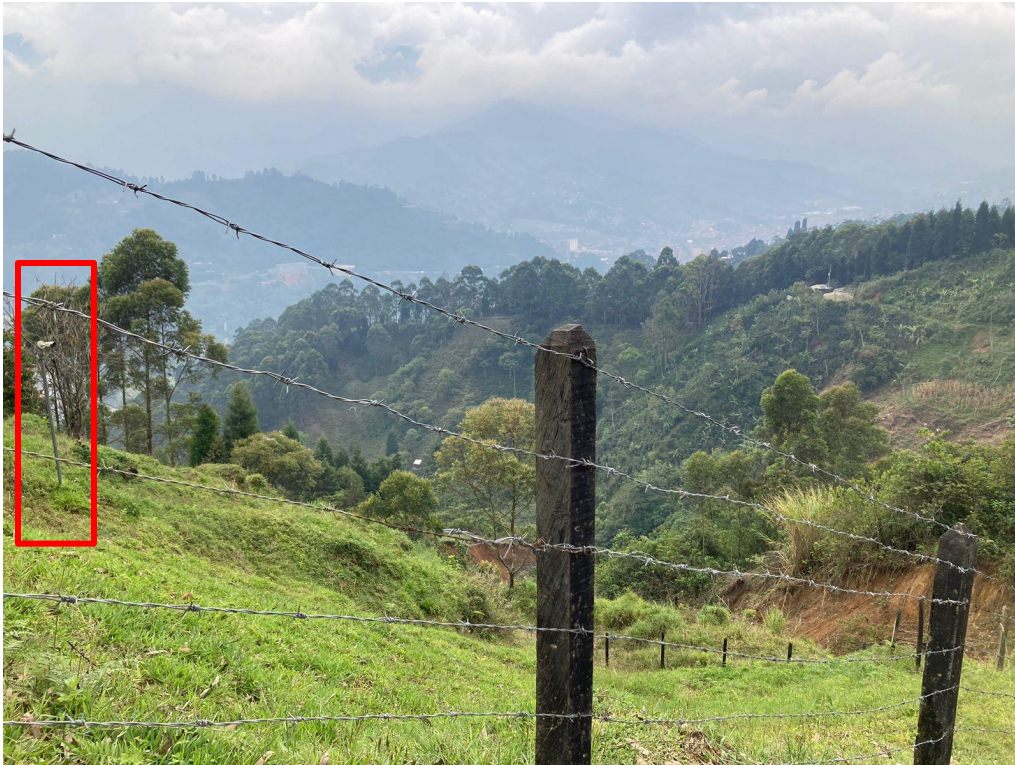
Figura 3a. Ubicación in situ cámara 2. La Raya .

La localización actual de la cámara 2 da imagen de la corona del deslizamiento (Figura 3ª y 3b), mientras que la localización actual de la cámara 1 observa gran parte del deslizamiento y cárcava (Figura 4).

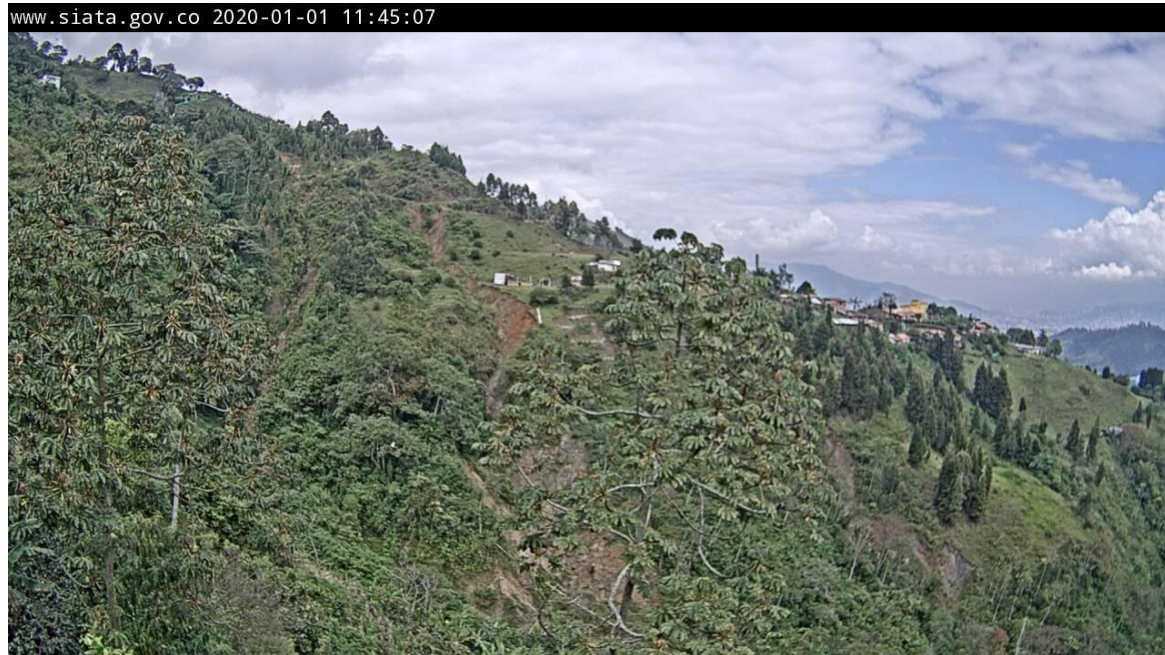
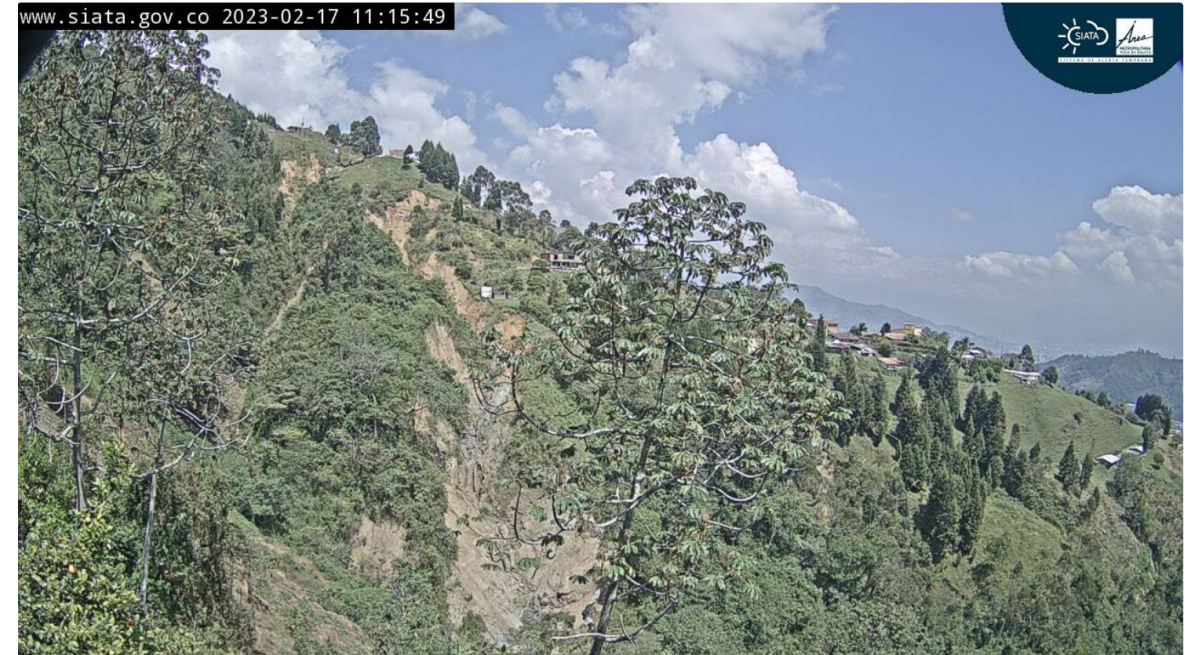
Figura 5a. Primer registro fotográfico. Cámara La Raya 1.

Figura 5b. Último registro fotográfico. Cámara La Raya 1.

En la Figura 5ª y 5b se puede observar el avance que ha tenido este deslizamiento a través del tiempo. A pesar de que la instalación de las cámaras se realizó en el año 2017, el registro fotográfico que permaneció en la base de datos de SIATA es del año 2020.

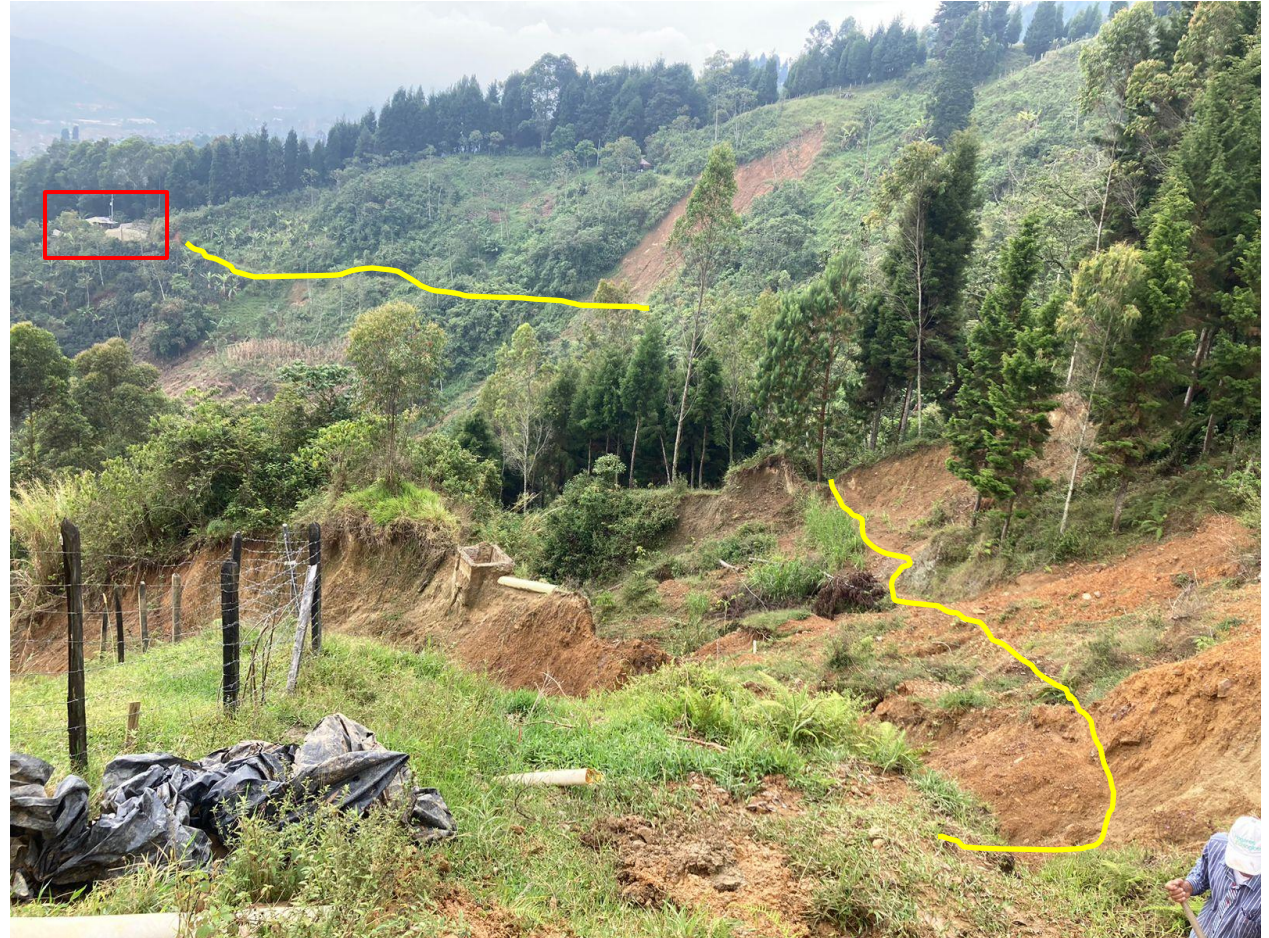
Figura 6. Ubicación y camino hacia la cámara 1.

La Figura 6 muestra la ubicación de la Cámara 1 (Cuadro rojo) y el camino para llegar a ella (línea amarilla).

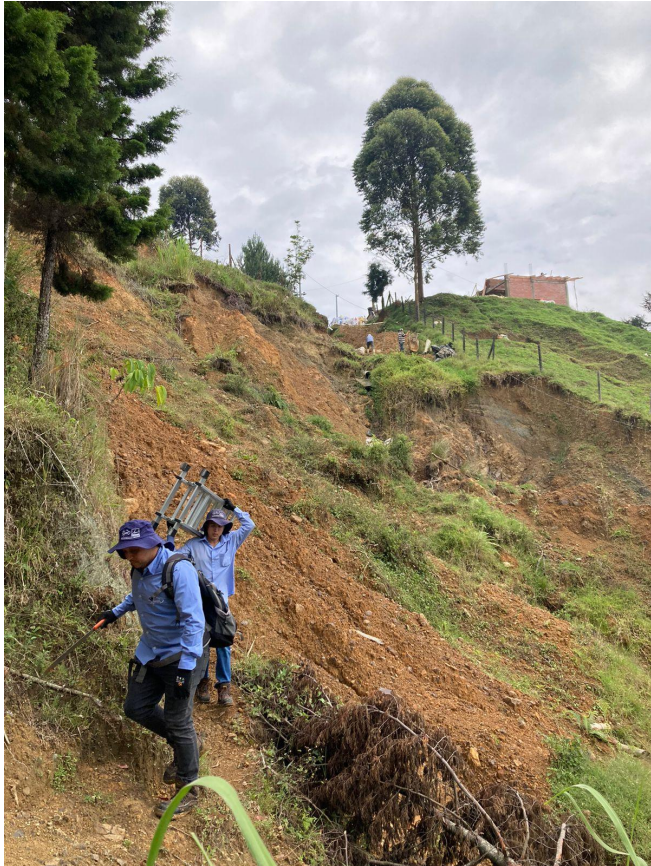
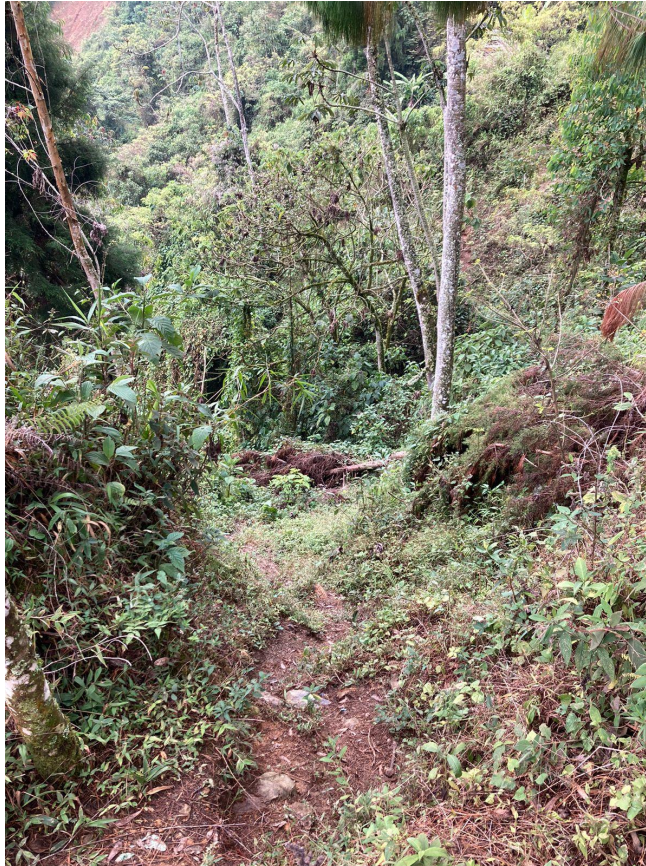
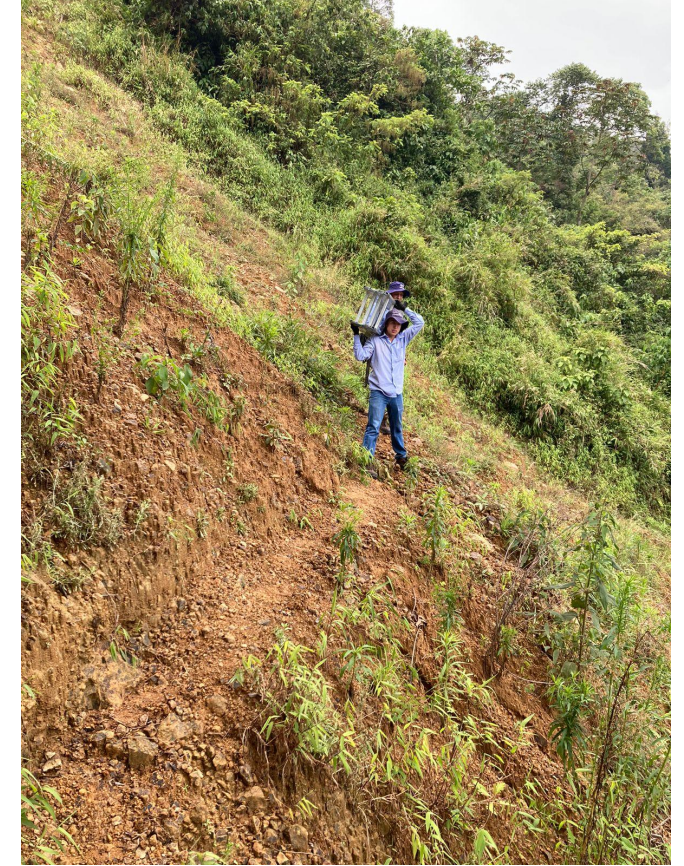
Figura 7a. Estado actual del camino hacia Cámara 1.

Figura 7b. Estado actual del camino hacia Cámara 1.

Figura 7c. Estado actual del camino hacia Cámara 1.

Como se observa en la Figura 7ª, 7b y 7c el camino que lleva hasta la ubicación de la cámara 1 no se encuentra definido ni en buen estado, además, de estar obstruido por árboles caídos y el suelo húmedo; Esto puede representar un riesgo de caída para las personas que transitan esta zona.

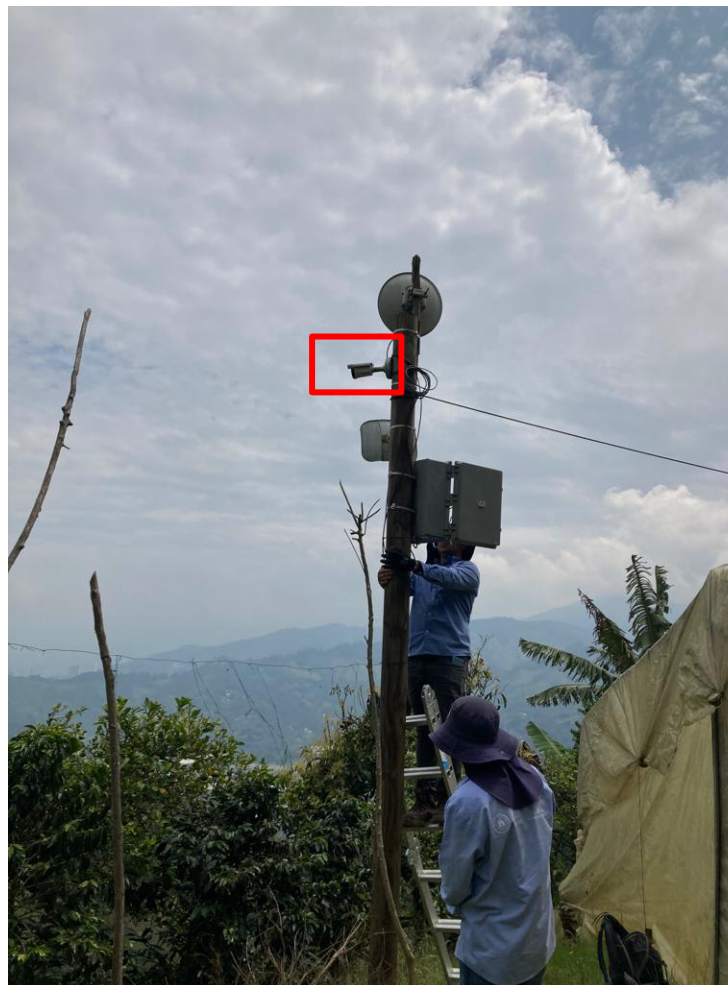
Figura 8. Ubicación cámara 1.

La Figura 8 muestra la ubicación exacta donde se encuentra ubicada la cámara 1 del sector La Raya.

- A pesar del riesgo latente de pérdida del equipo de monitoreo, existe la posibilidad de ingreso por otra vía de la vereda.
- Durante la visita tampoco se encontró un nuevo lugar para reubicar la cámara 1, esto debido a las condiciones de inestabilidad actuales del terreno que no lo permiten.
- La ubicación actual de esta cámara permite ver gran parte del movimiento en masa en desarrollo; Desinstalar este equipo no permitiría seguir con el monitoreo de la zona.

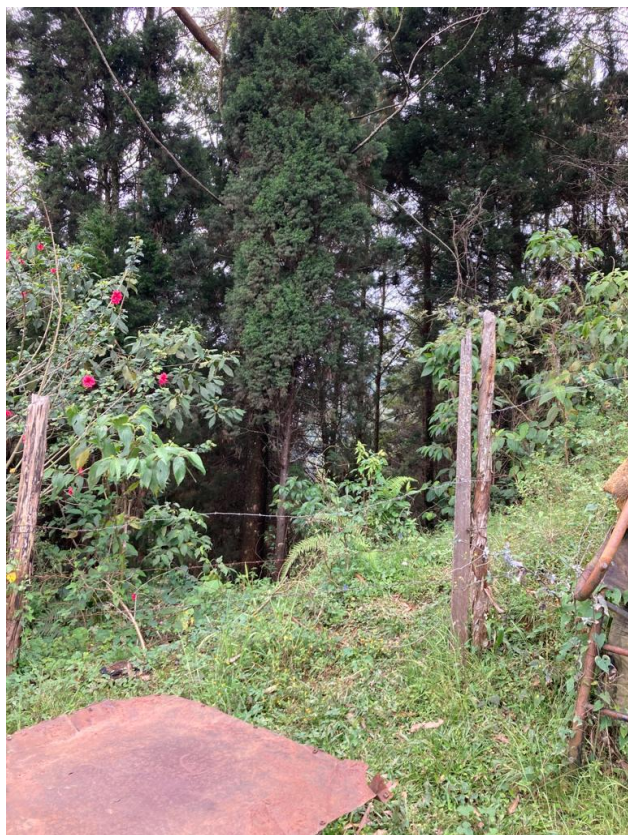
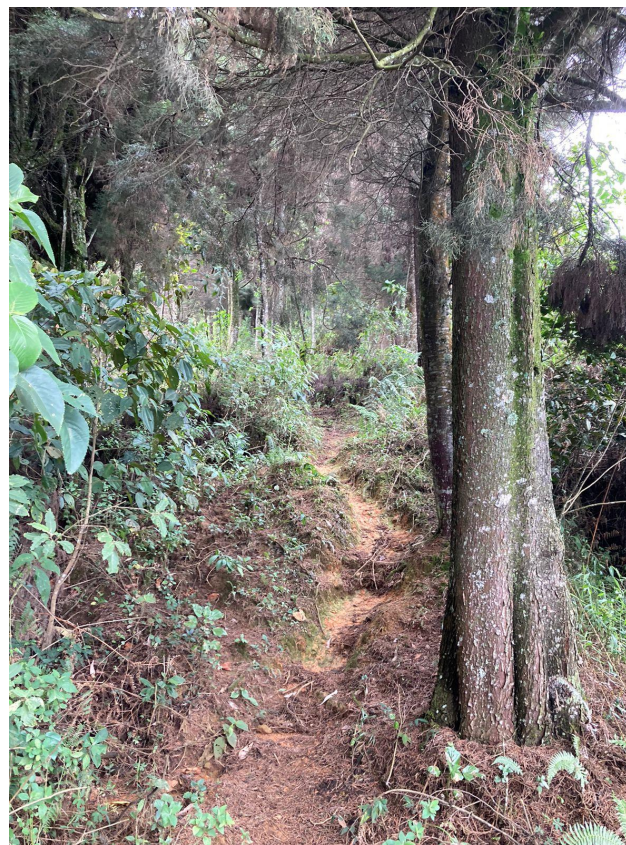
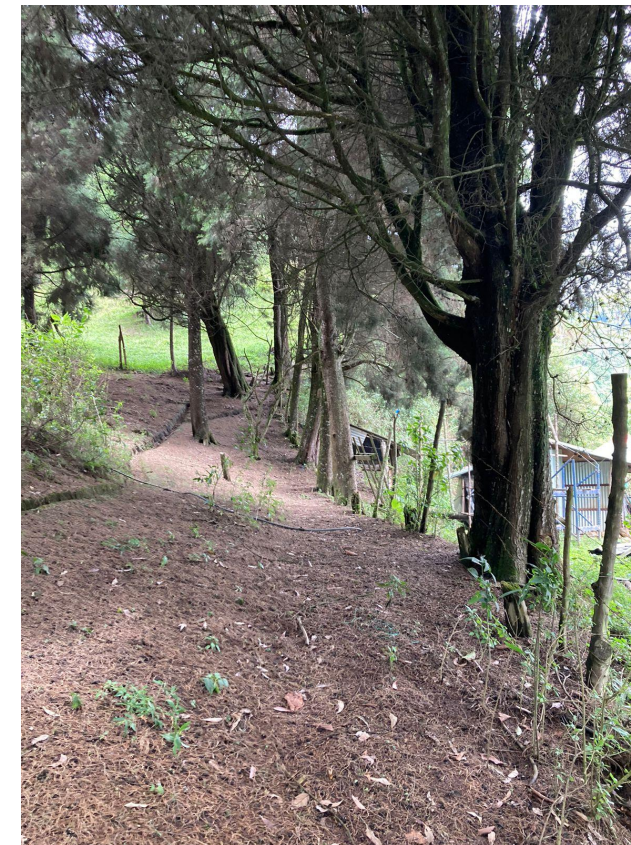
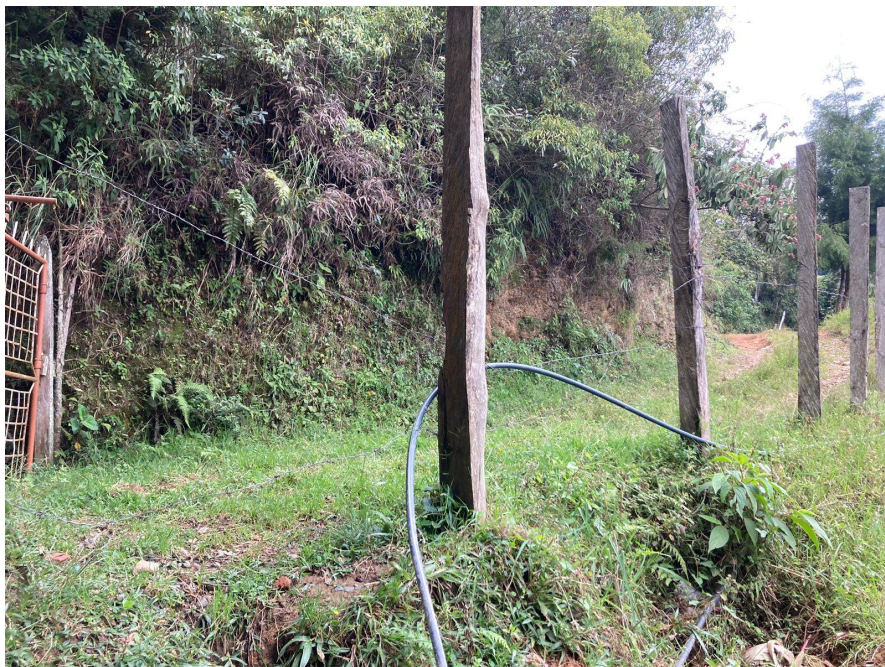
Posteriormente se realiza una exploración de la zona y se encontró un camino alternativo de acceso veredal cercano al sector donde se encuentra instalado el equipo (Figura 9ª, 9b, 9c y 9d), donde las condiciones de vías permiten ingresar con el vehículo hasta un predio privado.

Comparado con el primer acceso mencionado, el riesgo para el ingreso de personal es menor.
