# Monitoreo geotécnico

## Sector Pueblo Viejo – La Estrella

Fecha reporte:  
15/07/20

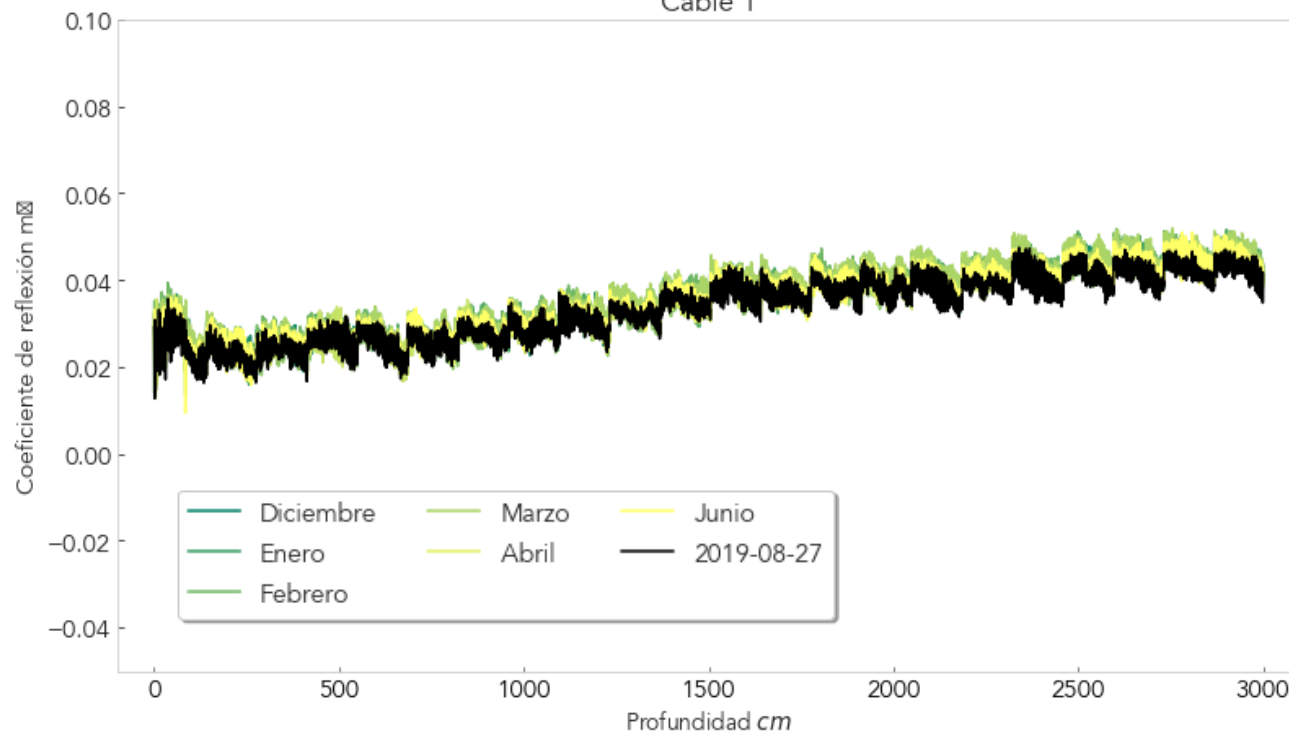
Figura 1. Registros a nivel subsuperficial (profundidad 30 m) en el cable 1 del TDR del sector de Pueblo Viejo.

Ambos cables instalados evidencian la ausencia de movimientos en la profundidad señalada. Cómo se observa en las Figuras 1 y 2, dónde se muestra una intermitencia propia del equipo y la ausencia de deformaciones puntuales en los consolidados de los últimos 6 meses.

1. Si bien en los últimos 6 meses (desde el inicio de la instrumentación en profundidad a 30 m) no se han registrado deformaciones en los sensores, se recomienda la continuación del monitoreo para establecer la evolución de la superficie de falla del deslizamiento en el corto y mediano plazo.

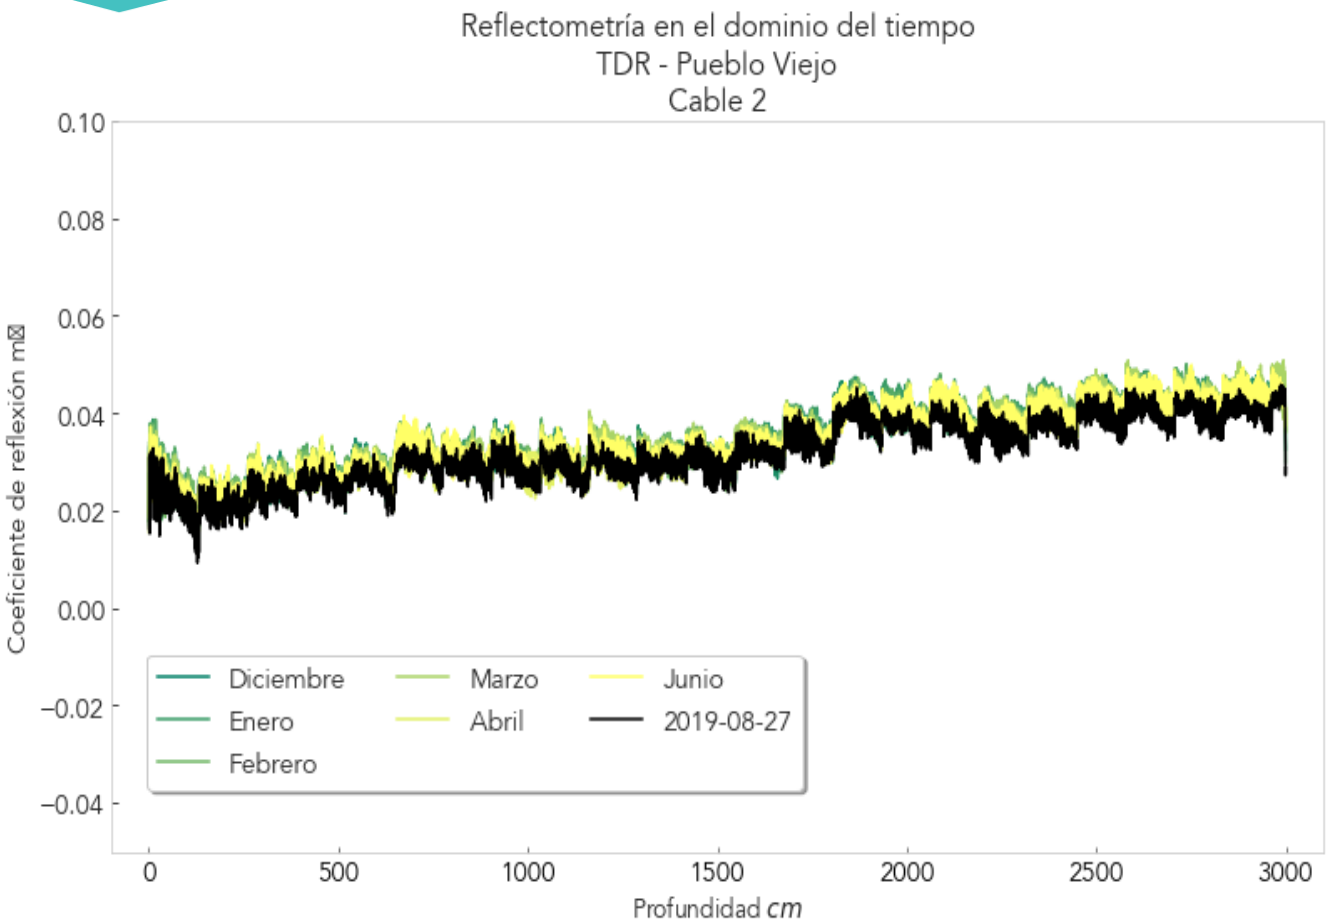
Figura 2. Registros a nivel subsuperficial (profundidad 30 m) en el cable 2 del TDR del sector de Pueblo Viejo.

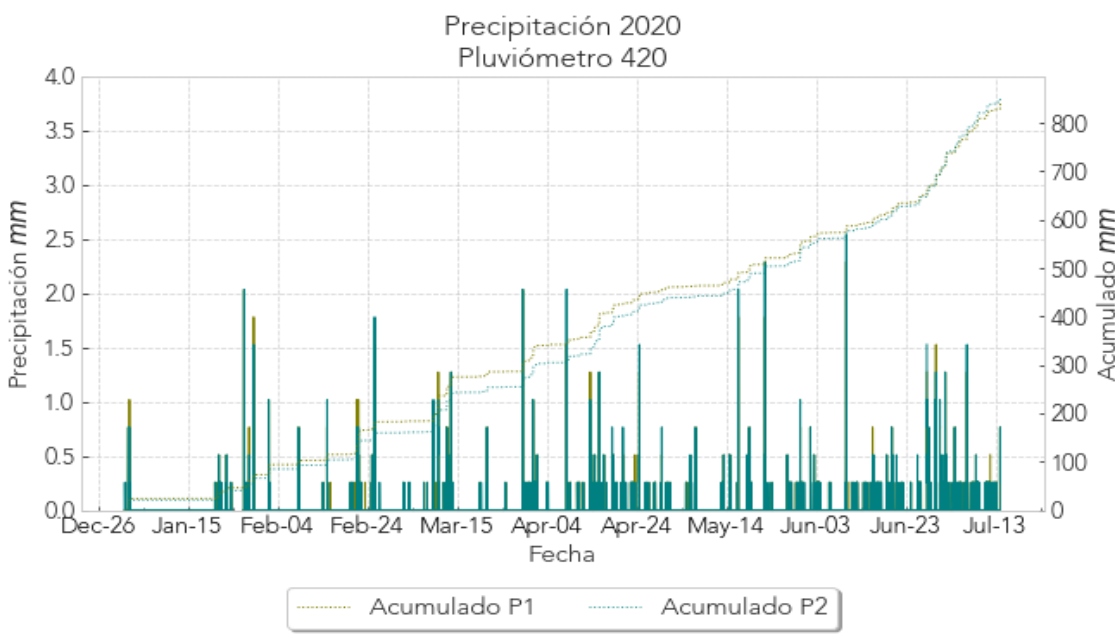
En la Figura 3, se observan los registros del pluviómetro ubicados en la zona de influencia del deslizamiento, mostrando en los últimos 6 meses precipitaciones acumuladas superiores a los 800 mm, asociadas principalmente a la primera temporada de lluvias del presente año.

Figura 3. Precipitación acumulada en la zona del deslizamiento.

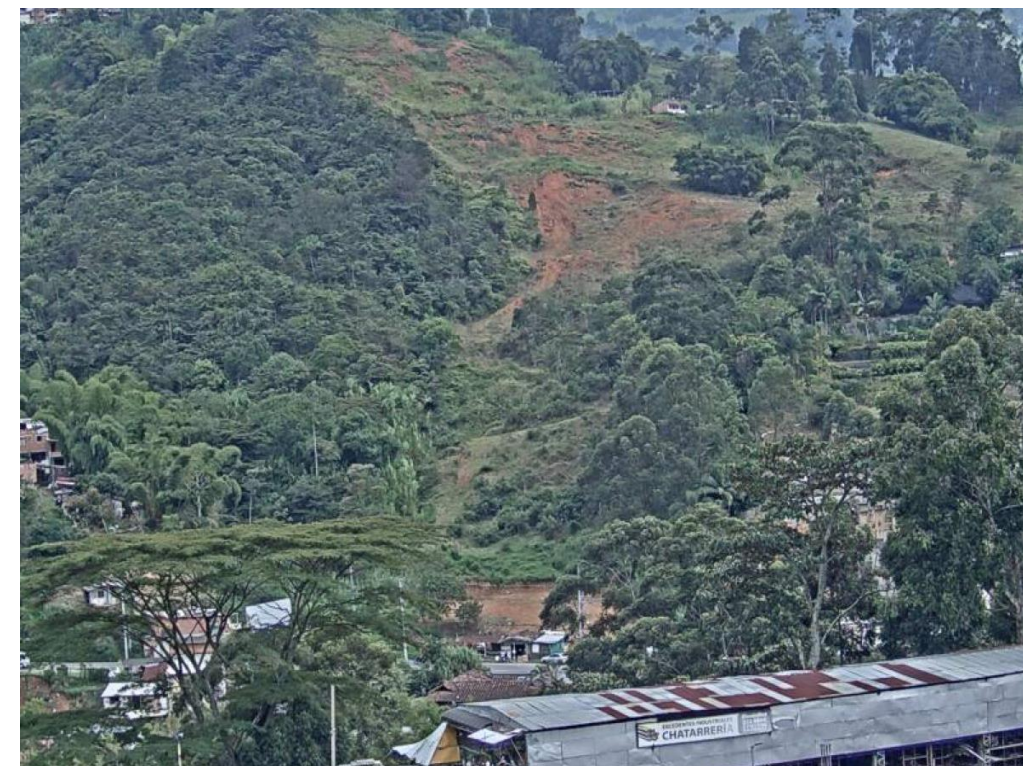
El monitoreo por medio de la cámara (Figura 4) muestra que a nivel superficial se han presentado algunos movimientos asociados a la escorrentía superficial de la zona. En su mayoría se encuentran asociados a eventos de lluvia a nivel puntual y se localizan a lo largo de zonas desprovistas de vegetación en la zona de influencia del deslizamiento.

Figura 4. Imagen de la cámara para el monitoreo del deslizamiento en la zona.

2. Partiendo de las observaciones a través de la cámara y la presencia de flujos de escorrentía en la zona de influencia del deslizamiento, se incorporarán sensores de humedad con el fin de establecer las dinámicas de humedad del suelo a lo largo de la ladera afectada.
