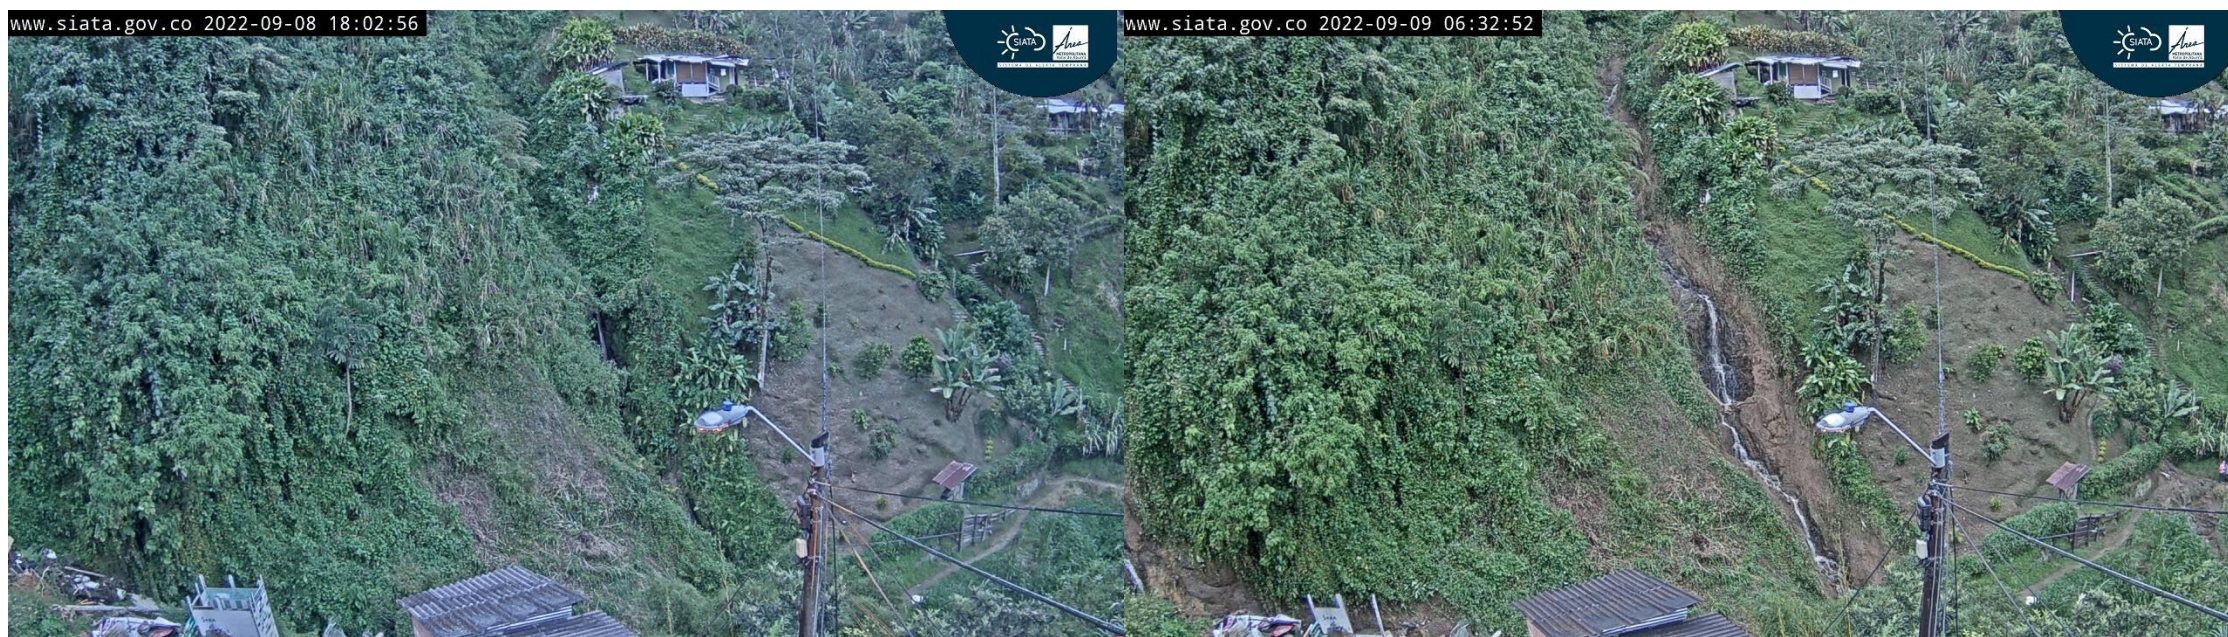
El día jueves 8 de septiembre se registró un evento de precipitación de alta intensidad con acumulados superiores a 100 mm e intensidades superiores a 175 mm/h sobre la vereda Tierra Amarilla. El evento comenzó alrededor de las 8 pm con altas intensidades y se extendió hasta las 10 pm, posteriormente se dieron precipitaciones de intensidades bajas hasta las 3 am. En el lugar se encuentra una cámara que monitorea el canal de la quebrada, esta cámara registró el rastro torrencial de la creciente con gran acción erosiva.

Figura 1. **Registro** fotográfico antes y después del evento de precipitación registrado la noche del 8 de septiembre de 2022.

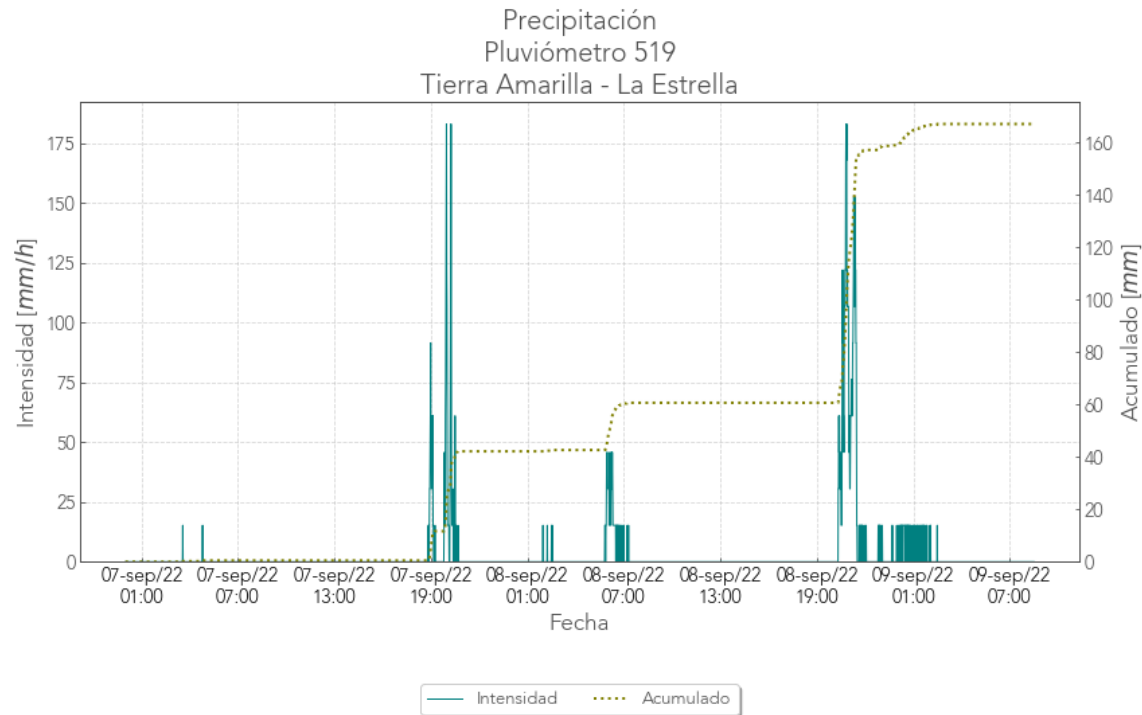
El pluviómetro 515, instalado en el caserío Tierra Amarilla, registró además del evento del 8 de septiembre, un evento de alta intensidad la noche del 7 de septiembre con acumulados superiores a 40 mm e intensidades superiores a 170 mm/h.

Figura 2. Registro del pluviómetro 515 Tierra Amarilla entre el 7 y 9 de septiembre de 2022.

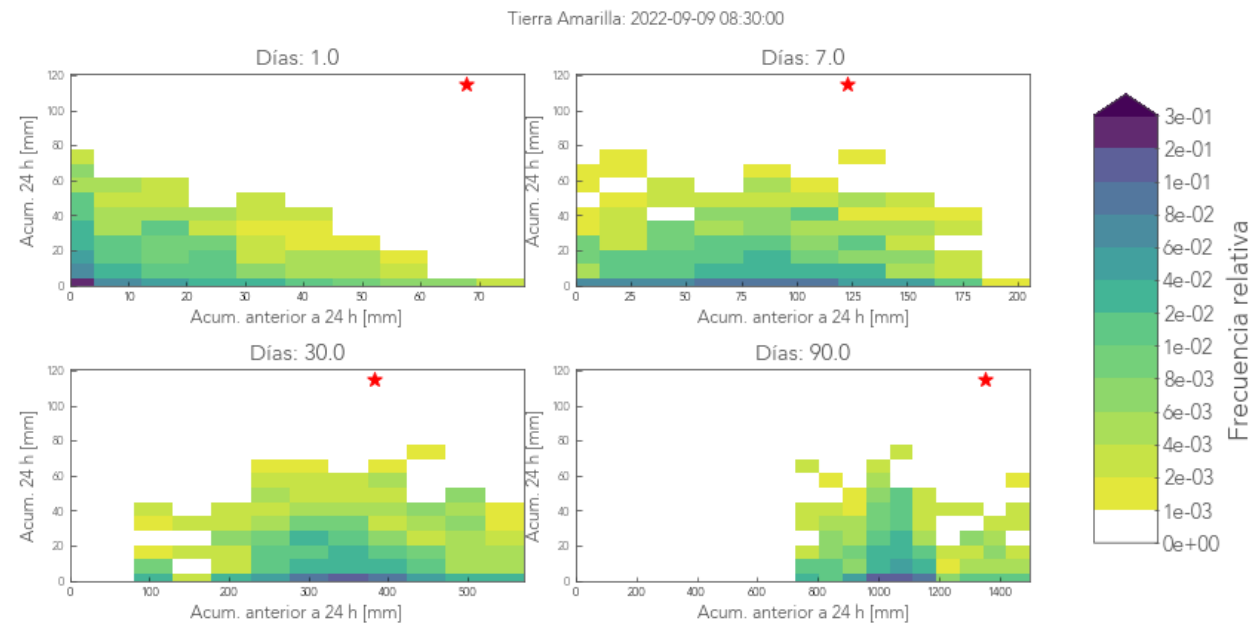
La Figura 3 compara el acumulado del evento del 8 de septiembre (estrella roja) con acumulados de lluvia antecedente del registro histórico del pluviómetro. Se interpreta como un evento extremo fuera, pues la zona de acumulados no se había registrado previamente.

Figura 3. Comparación del evento del 8 de septiembre con el registro de acumulados históricos del pluviómetro 515.

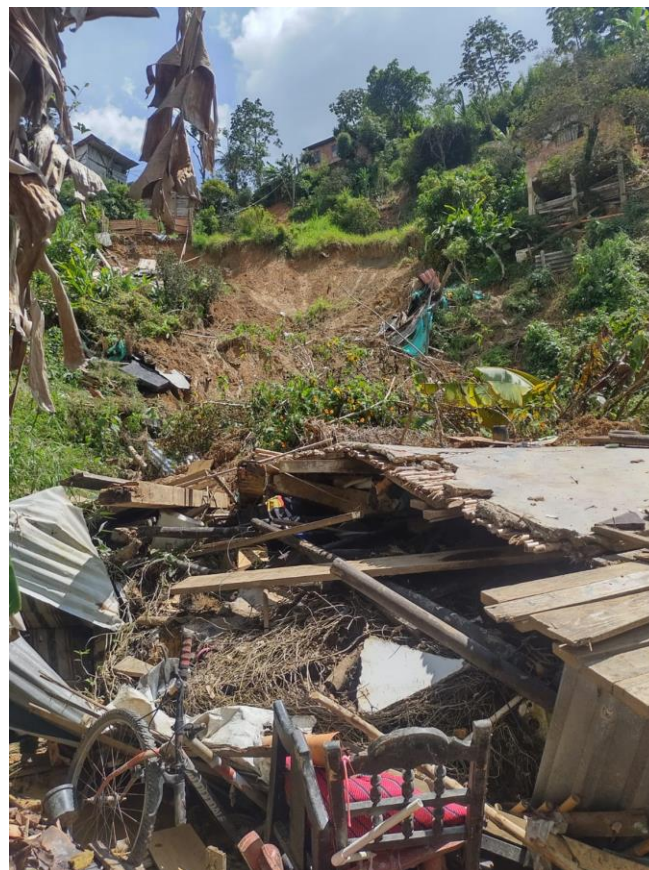
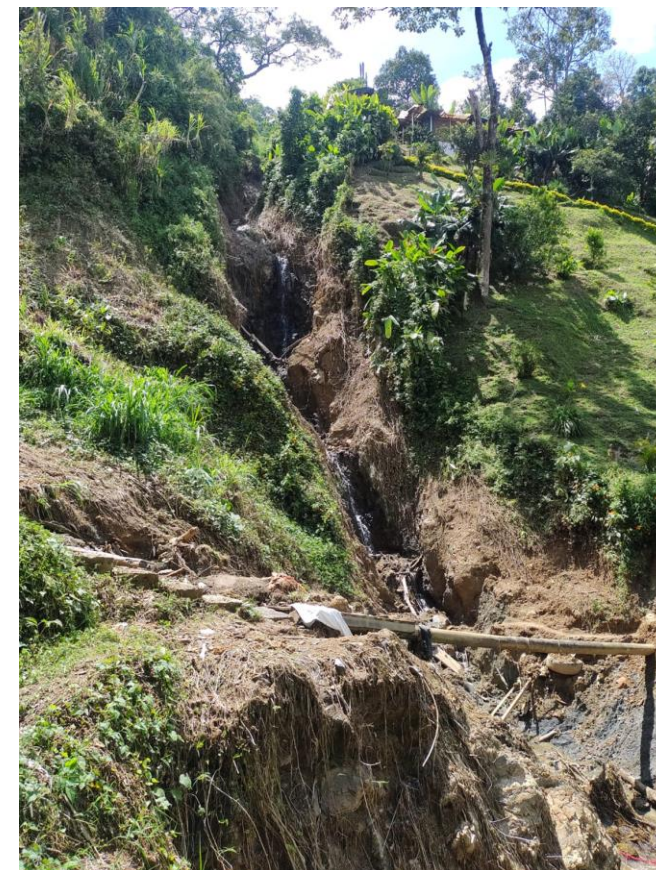
El miércoles 21 de septiembre se visitó el lugar, allí se encontraron múltiples movimientos en masa en el sector Tierra Amarilla. Un deslizamiento provocó el colapso total de al menos una edificación en madera, generó afectaciones en otras y en la vía vehicular, este deslizamiento obstruyó un pequeño canal, por lo tanto, se observaron afloramientos de agua en múltiples zonas del caserío. También se identificaron múltiples flujos de lodo y desprendimientos superficiales en diferentes zonas de la cuenca de la quebrada, en la cual se observó rastros de la creciente del 8 de septiembre con colapso total del puente peatonal.

Figura 4. Fotografías del sector Tierra Amarilla registradas el 21 de septiembre de 2022

Se recomienda visitar el sitio y evaluar las condiciones de la viviendas y de la quebrada Tierra Amarilla ante posible obstrucción del cauce y aporte de sedimentos producto de los movimientos en masa que se presentaron hacia la parte alta de la cuenca. Se recomienda continuar el monitoreo de las precipitaciones en el lugar.
