## Monitoreo 2020-2022

Edificio Animal X

## Resumen de monitoreo del edificio Animal X. Vía Las Palmas

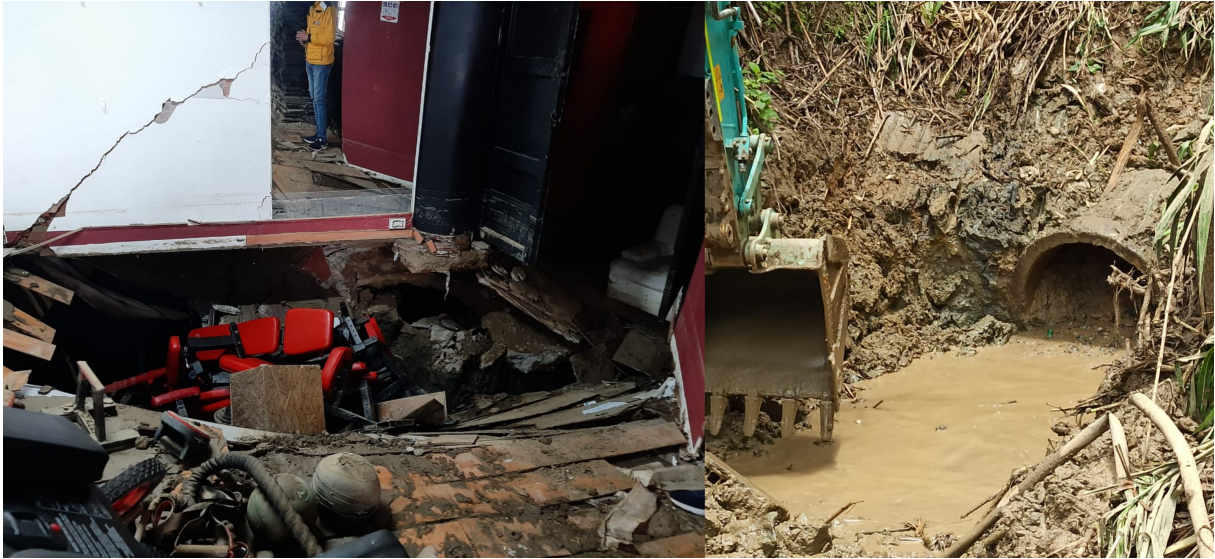
En el año 2020 y ante la solicitud del Departamento Administrativo de Gestión del Riesgo de Desastres - DAGRD, desde el día 18 de septiembre se inició la instalación y operación de un sistema de monitoreo estructural para el gimnasio Animal X sede Poblado de la ciudad de Medellín. La problemática derivó por la combinación de eventos de alta precipitación e intensidad, además del taponamiento de las obras hidráulicas en el sector, lo que generó cambios abruptos del flujo de agua subterránea, que removieron material del lleno y afectan directamente la cimentación del edificio.

**Figura 2:** Izq: Imagen del estado de la estructura para el día 18 de septiembre de 2020. Der: Imagen del taponamiento del tubo identificado por la Secretaría de Medio Ambiente de la alcaldía de Medellín.

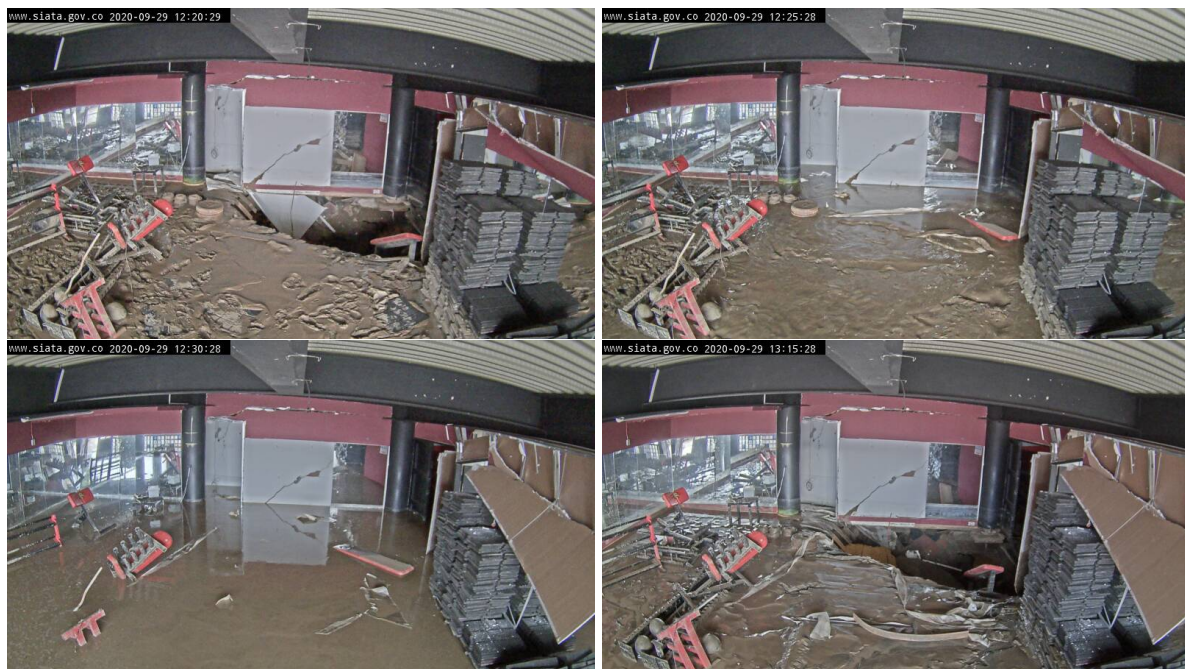
**Figura 6:** Cámara interna, registro fotográfico de la acumulación de agua en la zona afectada debido al evento de precipitación del día 29 de septiembre de 2020 entre las 12:20:00 a 13:20:00.

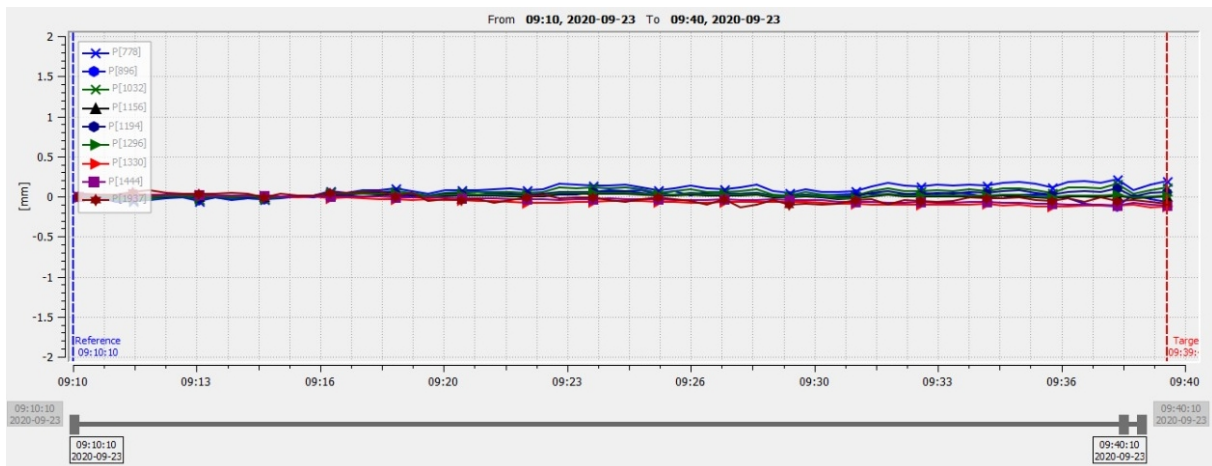
Durante las actividades de destaponamiento de las obras hidráulicas y desalojo de los inmuebles del gimnasio, los desplazamientos máximos registrados por el radar no sobrepasaron los 0.5 mm (ver Figura 8).

**Figura 8:** Registros del radar durante las actividades de destaponamiento de obras hidráulicas del sector entre las 09:10 y 09:40 del día 23 de septiembre.

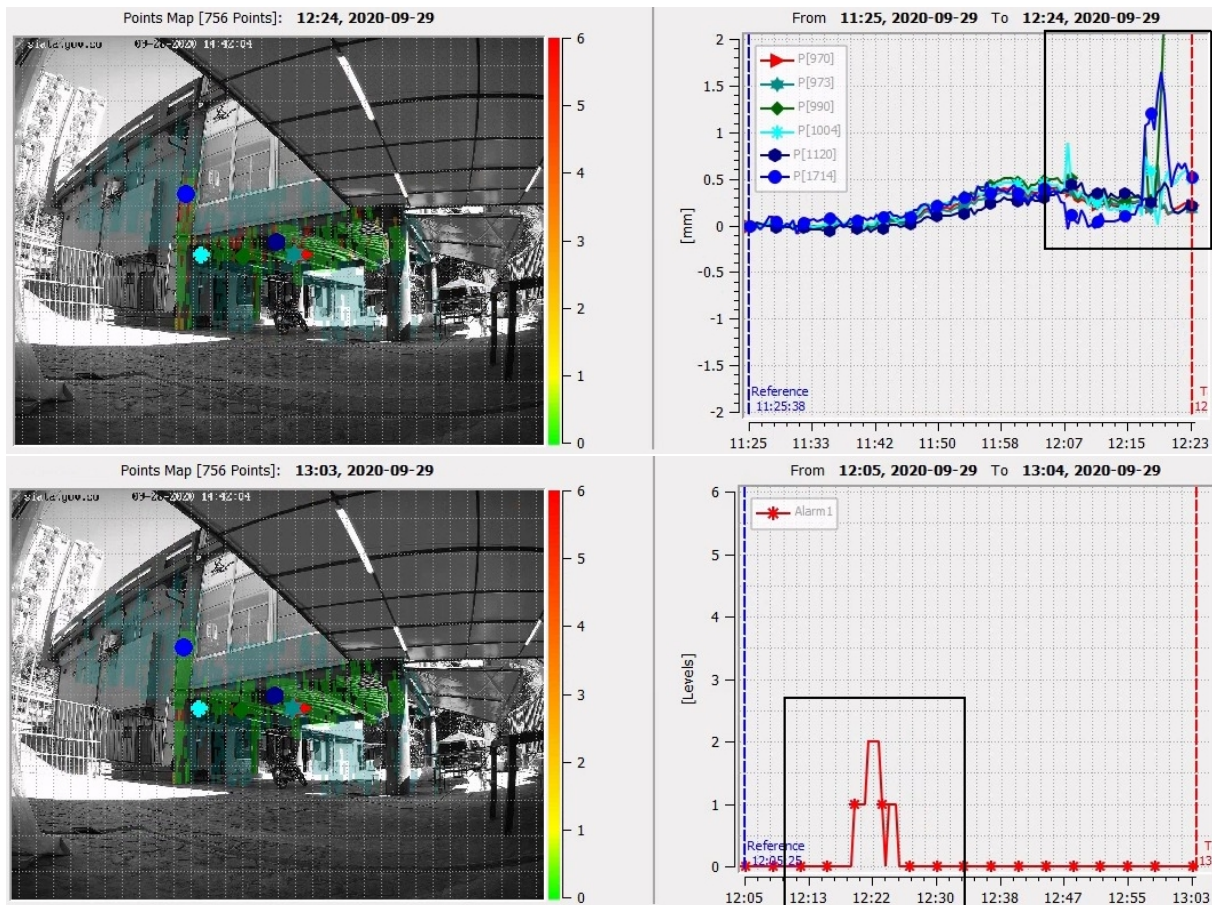
Durante el evento de precipitación del día 29 de septiembre de 2020 entre las 12:09 y 12:25 (ver figura 6) se activan las alarmas de nivel 1 (0.75 mm) y nivel 2 (1.0 mm), momento en el que se evidencia un crecimiento progresivo y atípico en los registros de desplazamiento obtenidos por el radar (ver figura 9).

**Figura 9:** Registros del radar durante el evento de precipitación del día 29 de septiembre entre las 12:09 y 12:25. Se activan las alarmas de nivel 1 (0.75 mm) y nivel 2 (1.0 mm)

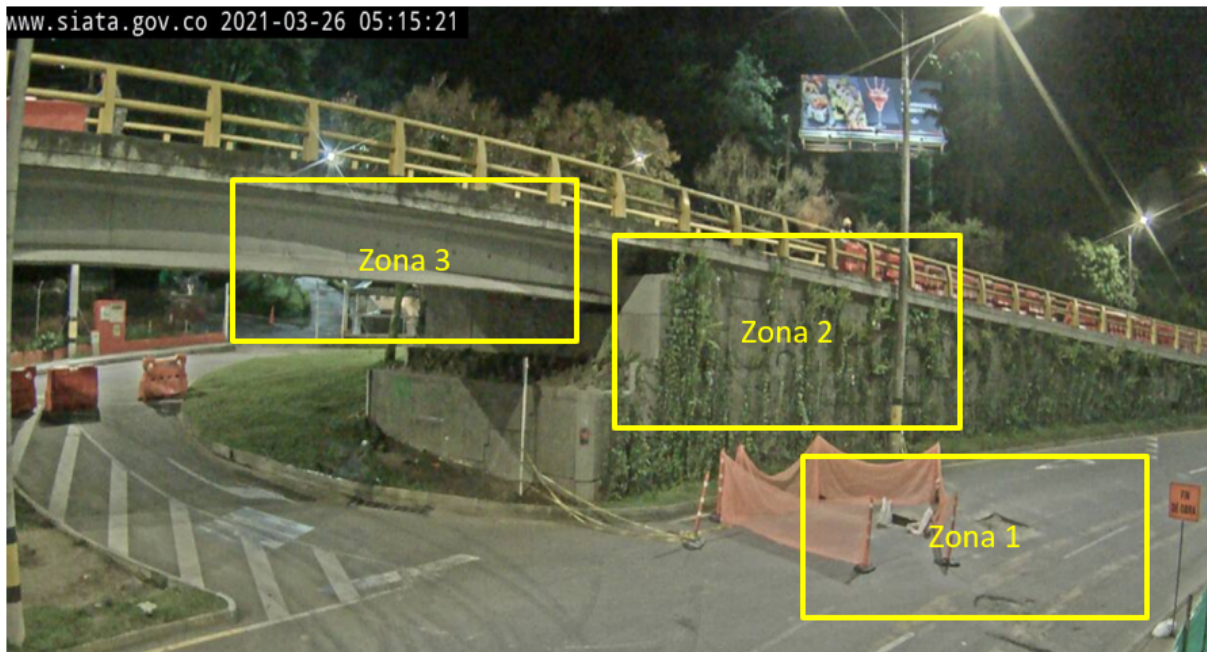
- No se registraron movimientos en el equipo en ninguno de los barridos realizados durante la jornada de medición. Sin embargo es importante resaltar que en la zona 2 y 3, los periodos de medición fueron de varias horas en comparación con la zona 1, donde se realizaron barridos en la última hora debido al tráfico de personas, volquetas de la obra y a la realización de análisis geofísicos en la vía.

- La zona 2, asociada a uno de los estribos del puente, no arrojó movimientos representativos durante la jornada de medición.
- La zona 3, registró una mayor dispersión de los datos que era coherente con el aumento del flujo vehicular, sin embargo, durante la jornada de medición los datos permanecieron dentro del rango normal del equipo sin mostrar una tendencia que pudiera estar asociada con fenómenos de asentamiento de la estructura.

- La zona 1, donde se presentaron las afectaciones de la vía no registró movimientos relevantes durante la jornada de medición. Sin embargo, las evidencias de campo sugieren procesos de asentamiento que deben ser revisados en el tiempo, por lo cual se sugiere la continuación de jornadas de medición en la zona, que se enfoquen con especial énfasis en la zona 1 y 2 de la estructura de interés.

**Figura 12:** Zonas de análisis durante el monitoreo del 26/03/2021

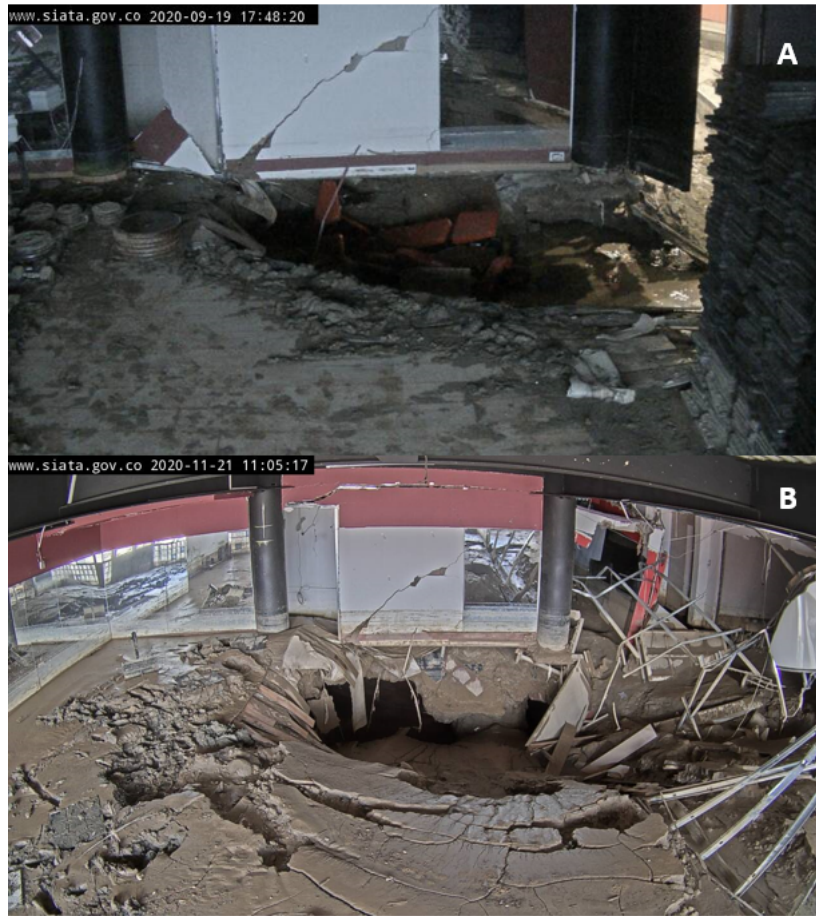
**Figura 13:** Cámara interna, registro fotográfico del estado de la estructura interna del gimnasio Animal X desde el 19/09/2020 (A) hasta el 21/11/2020 (B)

Posteriormente se realizó una demolición y retiro de escombros del edificio Animal X por su constante deterioro. Por esta razón la cámara debió ser retirada y reubicada en otra parte.

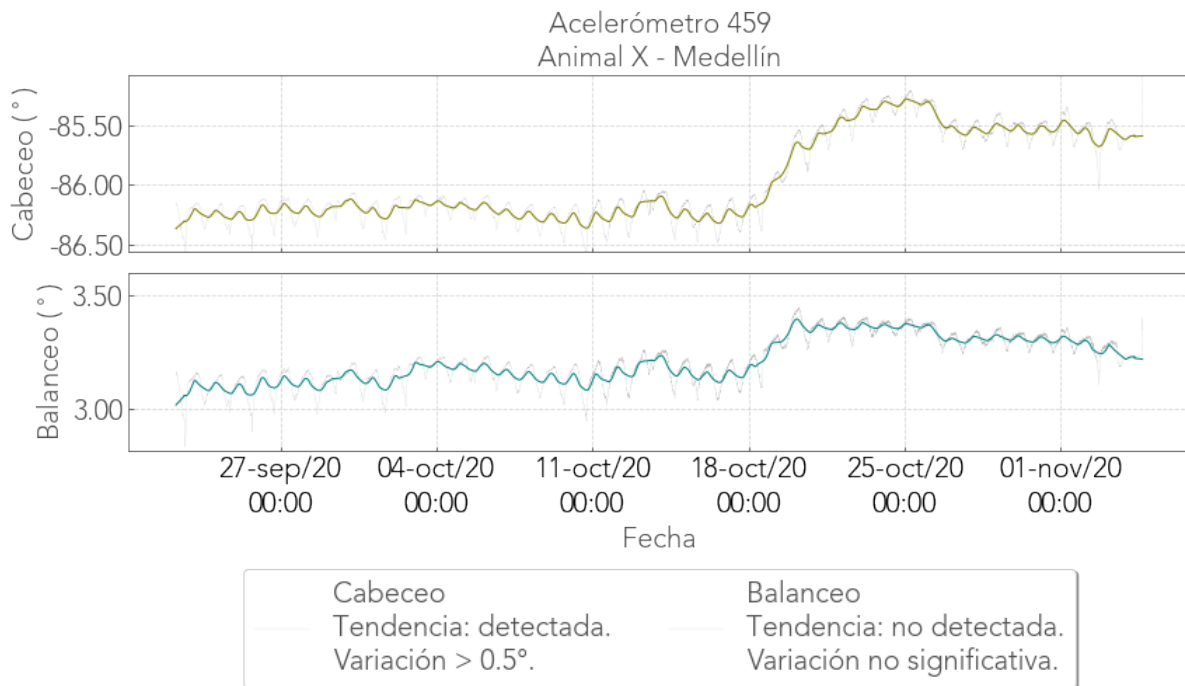
**Figura 18:** Registro acelerómetro 459

La figura 18 muestra el registro del acelerómetro 459 desde el 27/09/2020 hasta el 01/11/2020. Se observó una tendencia en la variación del cabeceo mayor a  $0.5^\circ$  ( $\geq 0.5^\circ$ ), mientras que para el balanceo no se observó alguna tendencia o cambio significativo ( $\geq 0.5^\circ$ ).

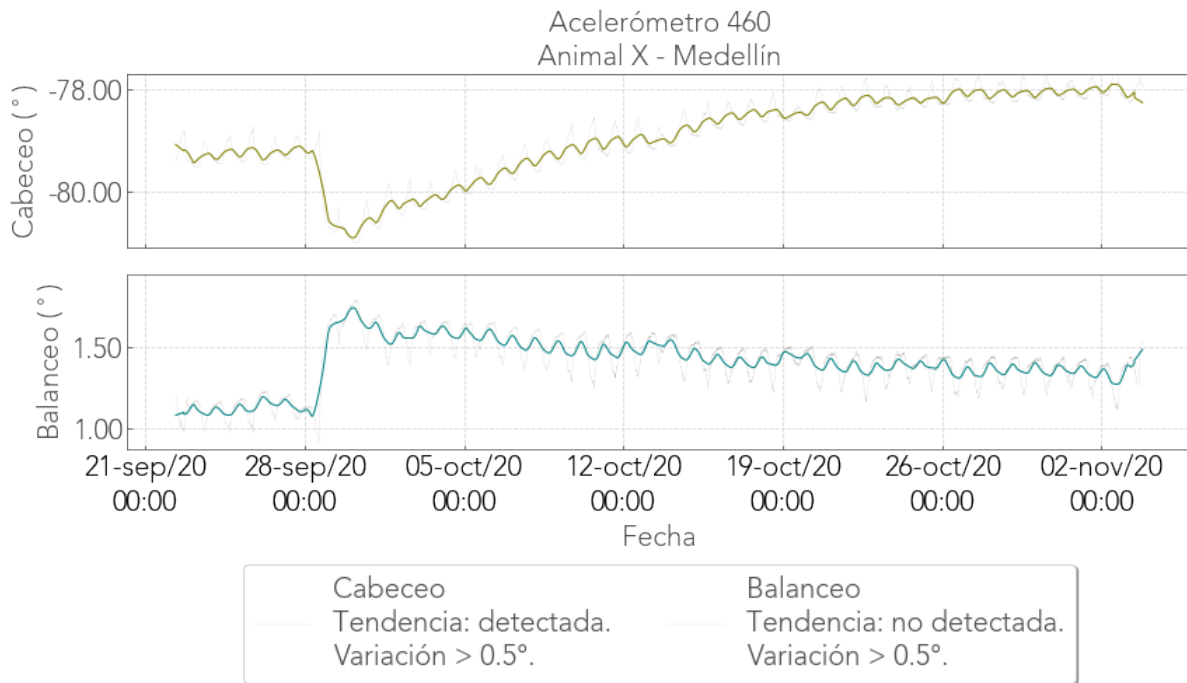
**Figura 19:** Registro acelerómetro 460

La figura 18 muestra el registro del acelerómetro 460 desde el 21/09/2020 hasta el 02/11/2020. Se observó una tendencia en la variación del cabeceo mayor a  $0.5^\circ$  ( $\geq 0.5^\circ$ ) y un cambio significativo ( $\geq 0.5^\circ$ ) en el balanceo más no una tendencia dentro de este.

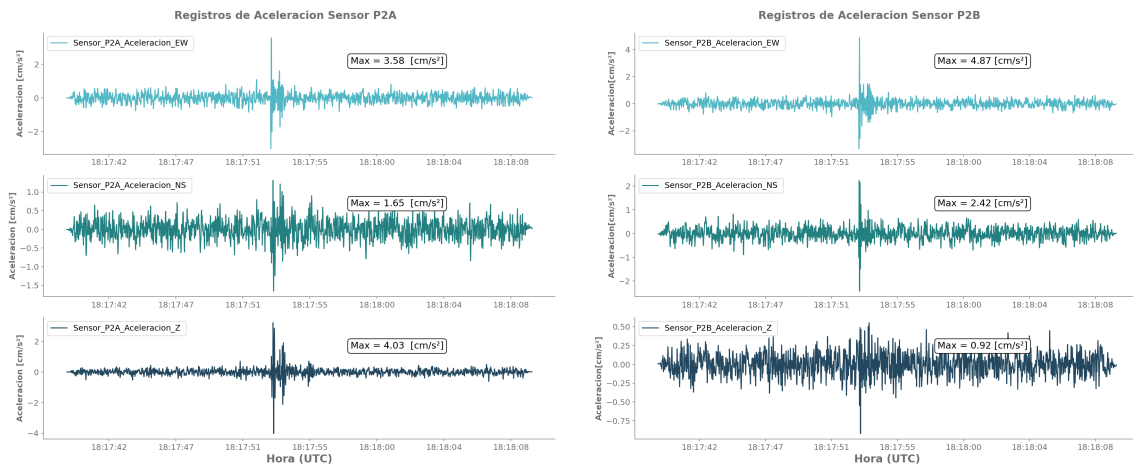
En el año 2020 se observaron vibraciones de corta duración y con aceleraciones máximas que están entre 4 y 5  $cm/s^2$  en los acelerogramas (Figura 20). Este movimiento ocurre, de acuerdo con lo observado en las cámaras, en el momento en que el nivel del agua continúa disminuyendo al interior de la zona afectada, propiciando la caída de objetos y elementos en el interior de la estructura.

**Figura 20:** Acelerogramas registrados durante el movimiento detonado por el evento de precipitación del 29 de septiembre de 2020 en el edificio AnimalX.
