El viernes 26 de marzo se realizó una jornada de monitoreo con radar interferométrico en la zona compuesta por el estribo sur del puente sobre la vía Las Palmas km+1, además de la vía de ascenso dónde se presentaron afectaciones relacionadas con la dinámica de la quebrada El Indio. La zona de interés se observa en la siguiente imagen:

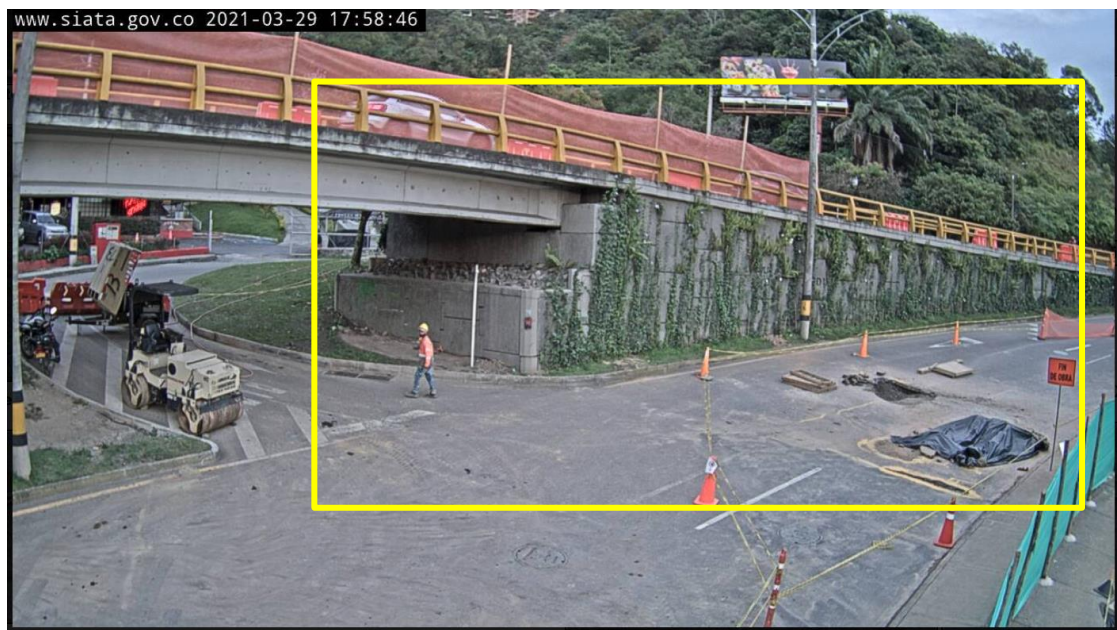
**Figura 1.** Imagen de una de las cámara de monitoreo en la vía Las Palmas a la altura de la quebrada El Indio.

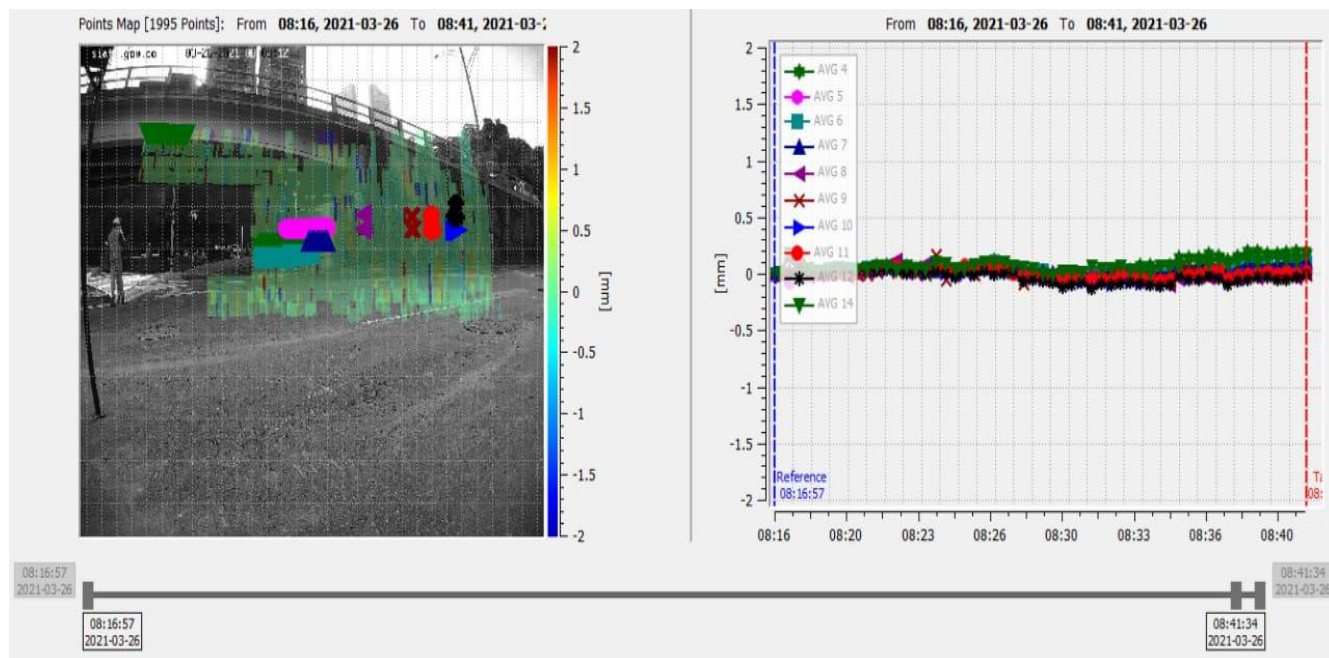
La primera hora de medición arrojó que no se evidenciaron desplazamientos representativos en ninguno de los elementos del puente, como se observa en la siguiente imagen:

**Figura 2.** Lectura del radar interferométrico entre las 8:16 am - 8: 40 am del 26 de marzo de 2021

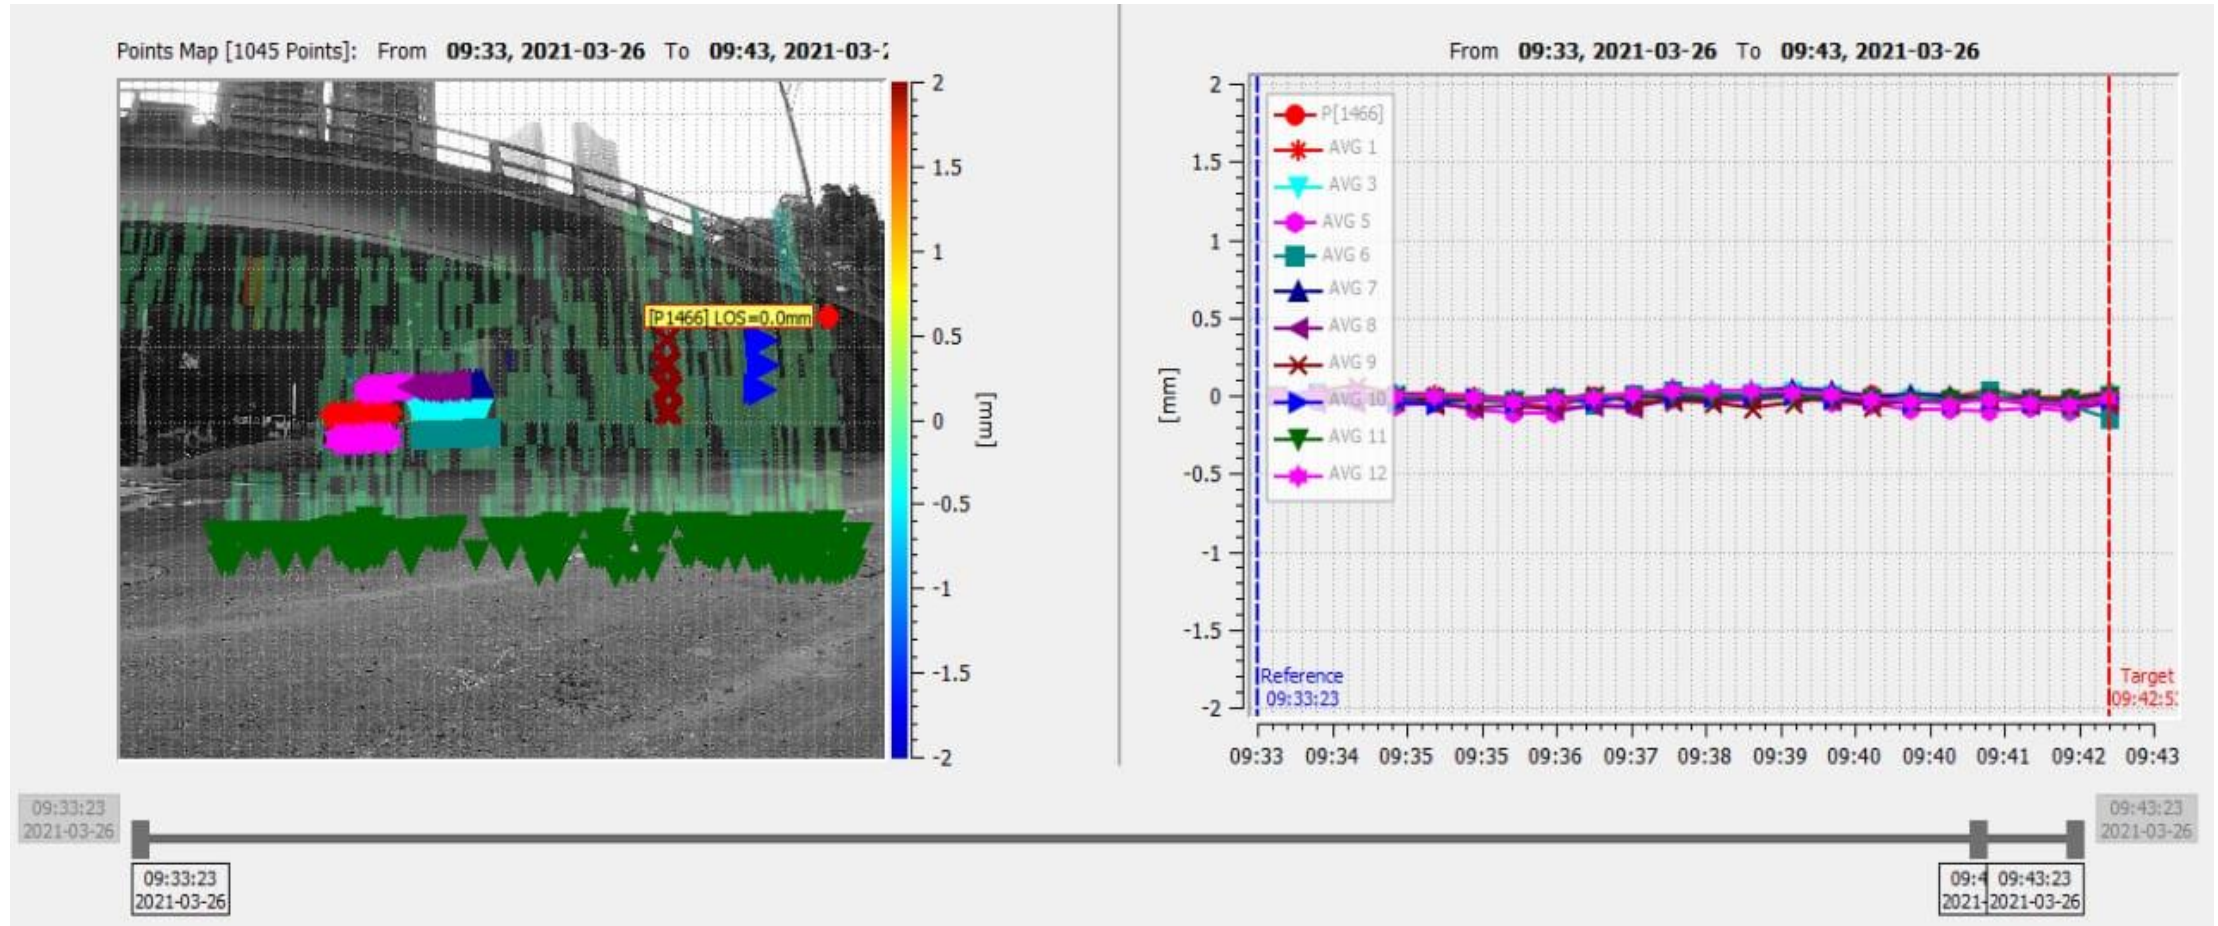
Figura 3. Lectura del radar interferométrico entre las 9:33 am - 9:43 am del 26 de marzo de 2021. Dónde no se registran cambios evidentes en los puntos señalados.

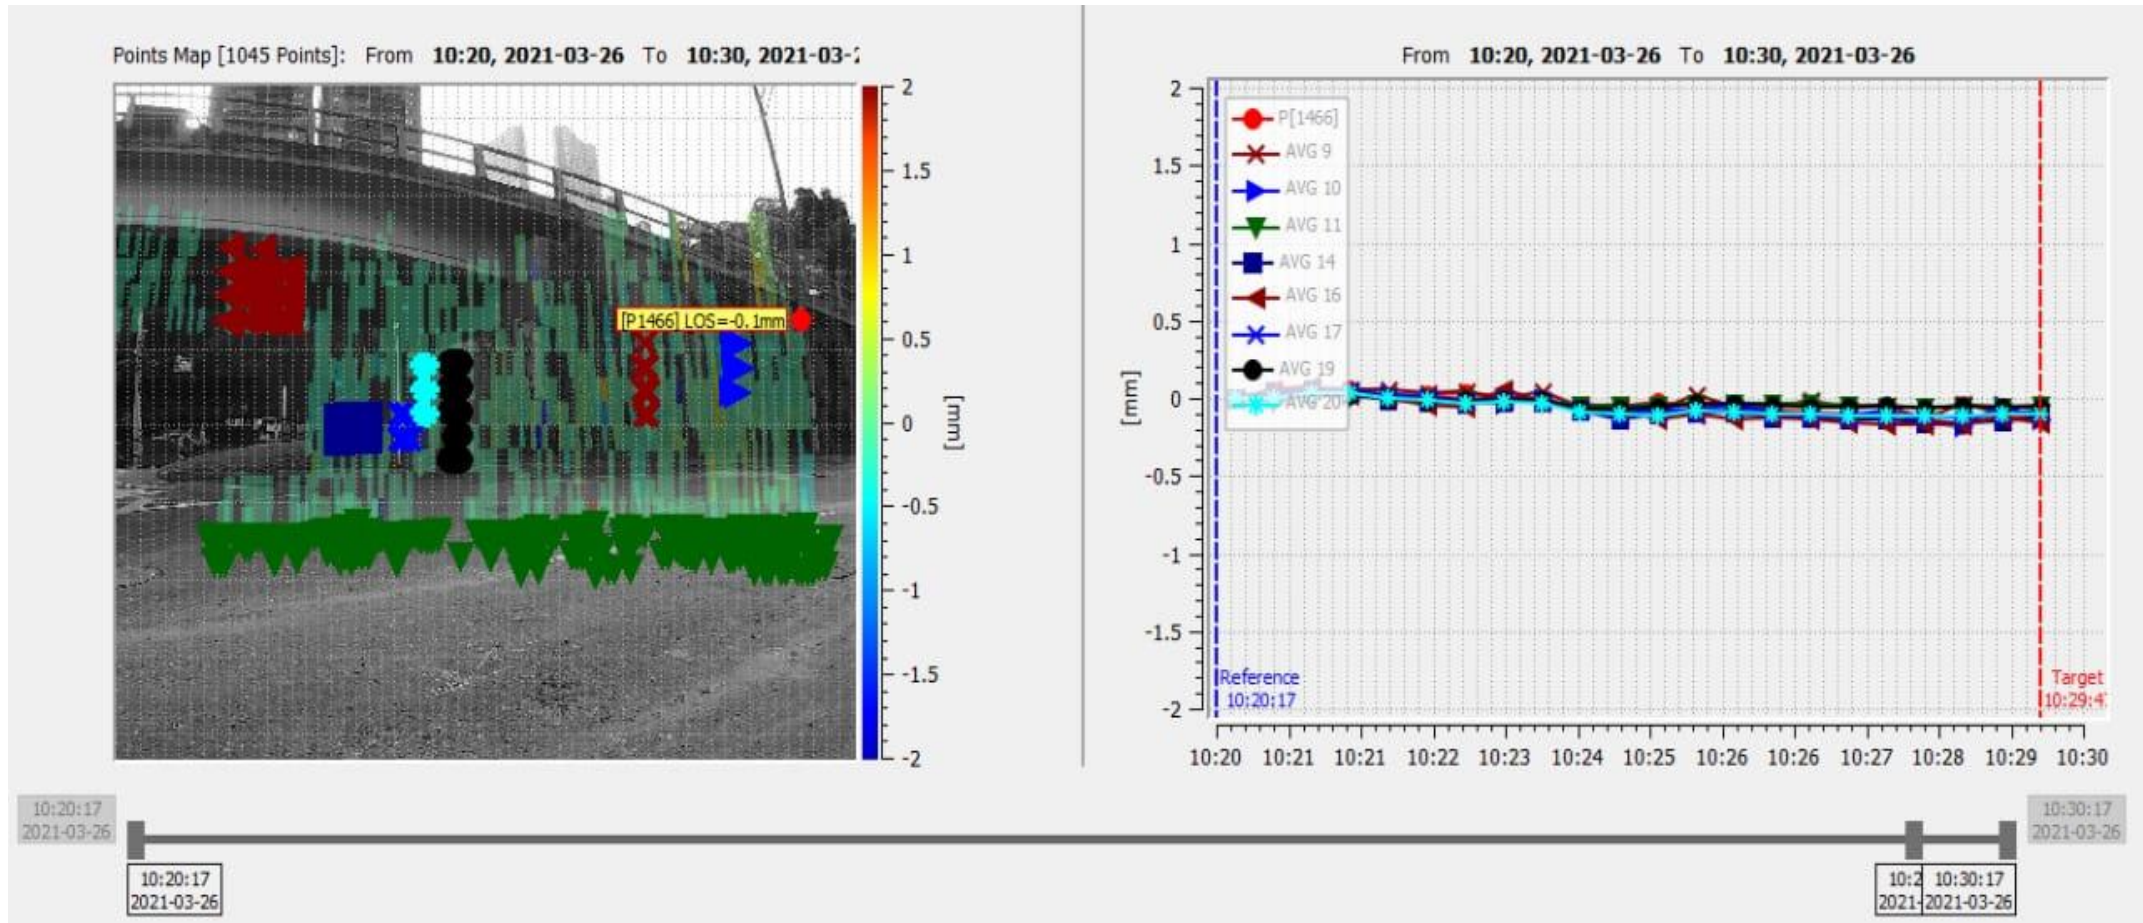
**Figura 4.** Lectura del radar interferométrico entre las 10:20 am - 10:30 am del 26 de marzo de 2021. Dónde no se registran cambios evidentes en los puntos señalados. Algunas de las variaciones encontradas que se encuentran dentro del rango del equipo están asociadas al tráfico vehicular sobre el puente y a las variaciones relacionadas con el tráfico puntual de personas en la zona de medición.

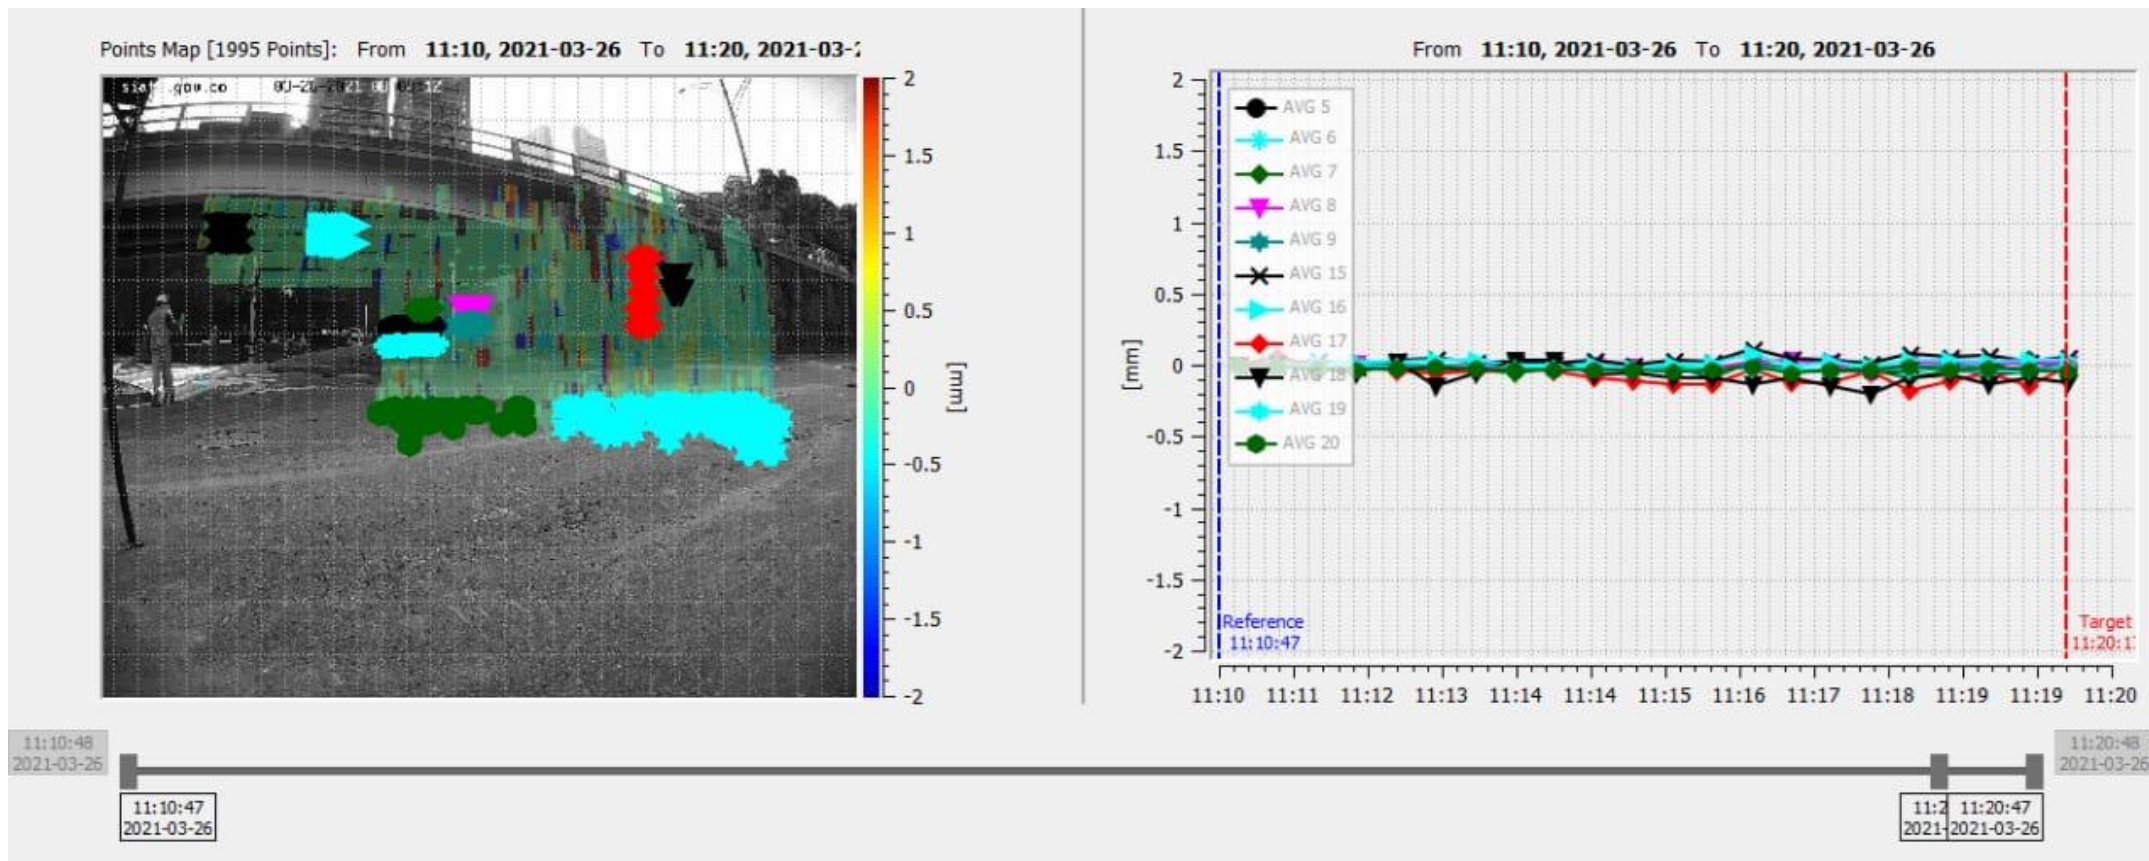
**Figura 5.** Lectura del radar interferométrico entre las 11:10 am - 11:20 am del 26 de marzo de 2021. Dónde no se registran cambios evidentes en los puntos señalados. Algunas de las variaciones encontradas que se encuentran dentro del rango del equipo están asociadas al tráfico vehicular sobre el puente y a las variaciones relacionadas con el tráfico puntual de personas en la zona de medición.

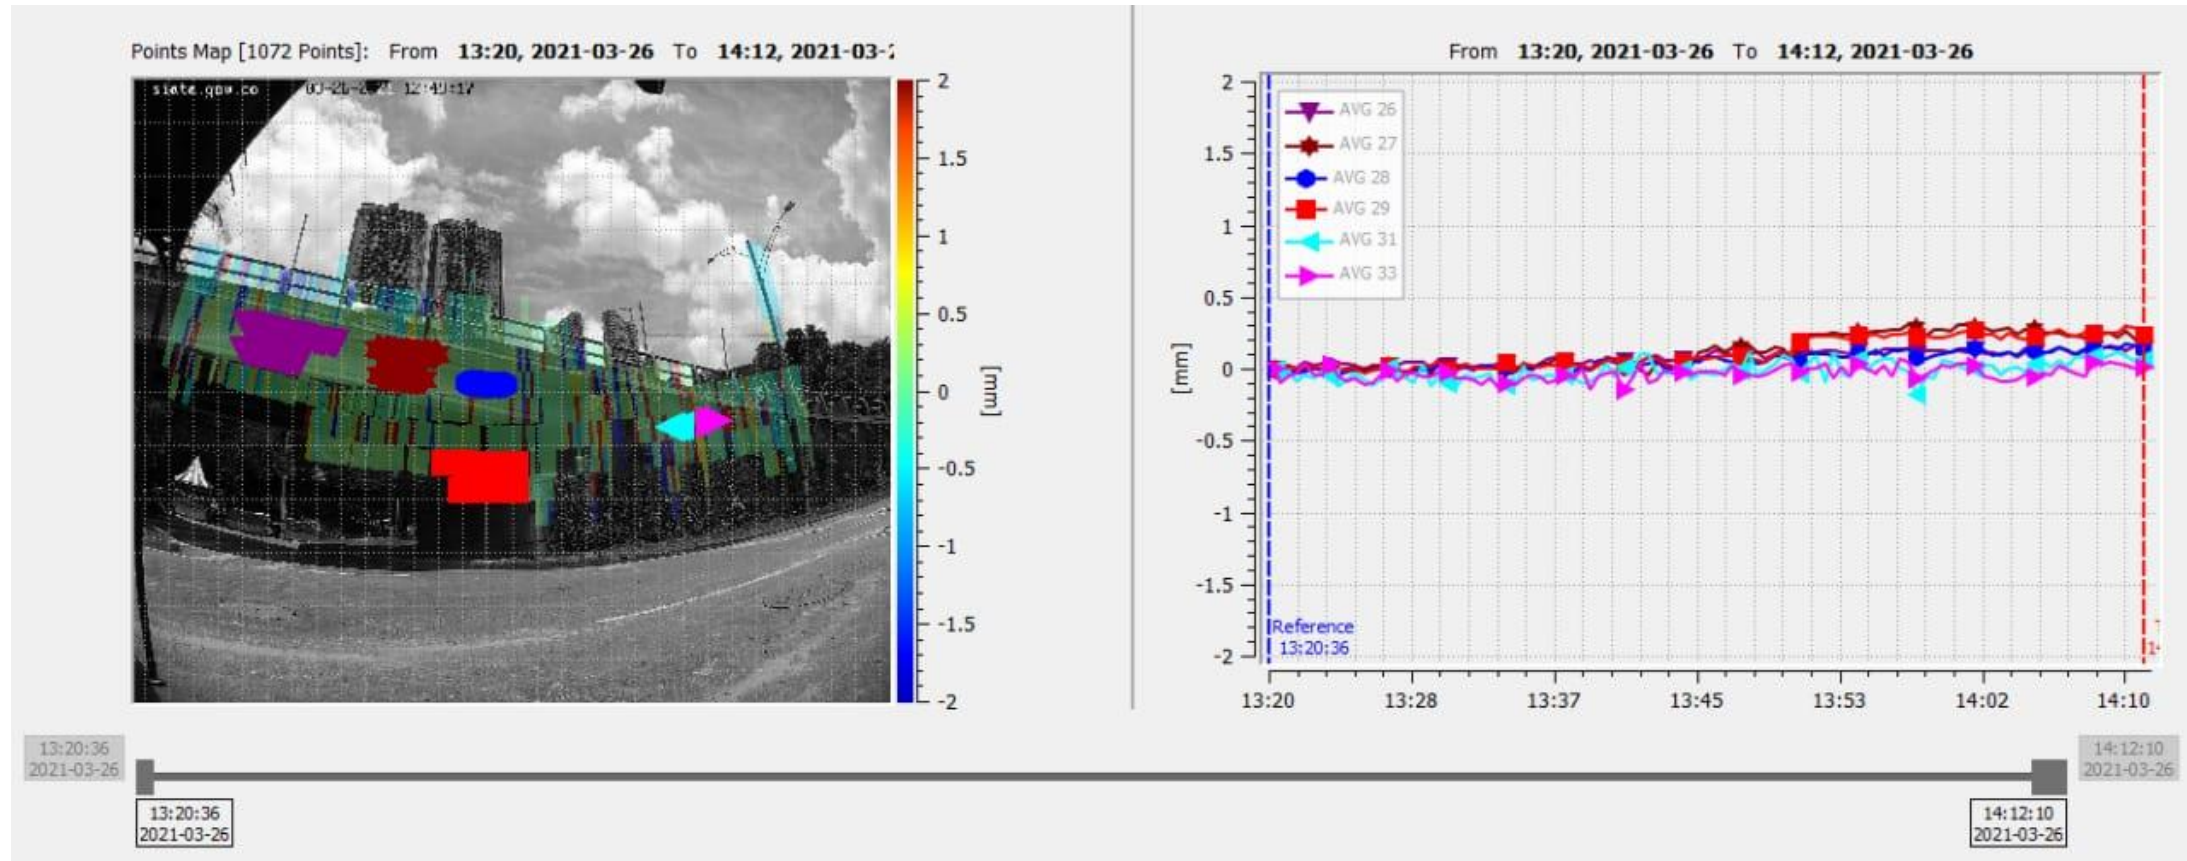
**Figura 6.** Lectura del radar interferométrico entre las 1:20 pm - 2:10 pm del 26 de marzo de 2021. Durante estas lecturas se enfocó el análisis del equipo en la vía del puente, dónde se pueden observar puntos fijos diferentes a las lecturas de las primeras horas en los estribos de la estructura. A pesar de que esta zona presenta dispersiones de los datos mayores, asociadas al flujo vehicular y a mayores movimientos en relación con las bases del puente, permanecen dentro del rango de medición del equipo y por tanto no están asociados a tendencias de deformación de la estructura.

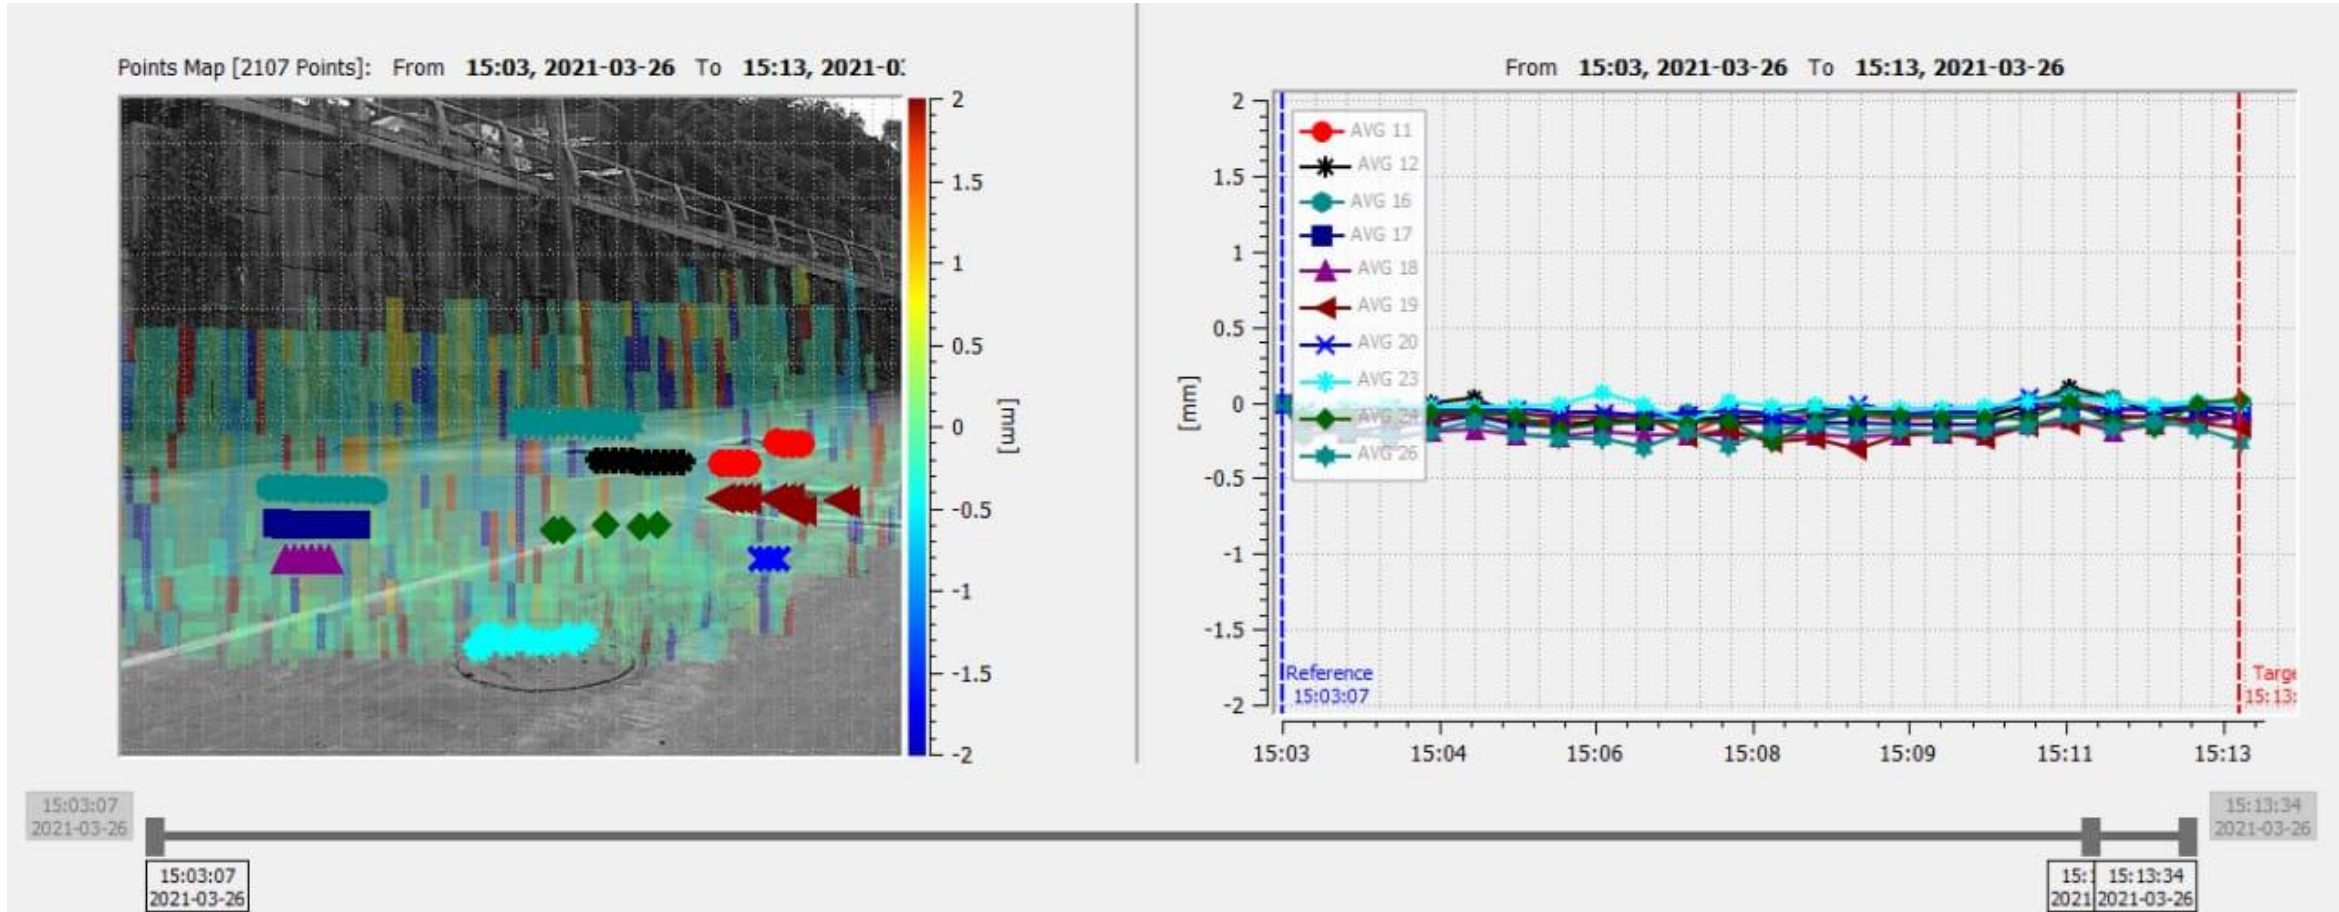
**Figura 7.** Lectura del radar interferométrico entre las 3:03 pm - 3:13 pm del 26 de marzo de 2021. Durante estas últimas lecturas de la jornada de medición se enfocó el análisis del equipo en la vía dónde se presentaron procesos de hundimiento en los días anteriores. Durante las lecturas realizadas en esta zona no se presentaron movimientos en el equipo asociados a asentamientos en la vía.

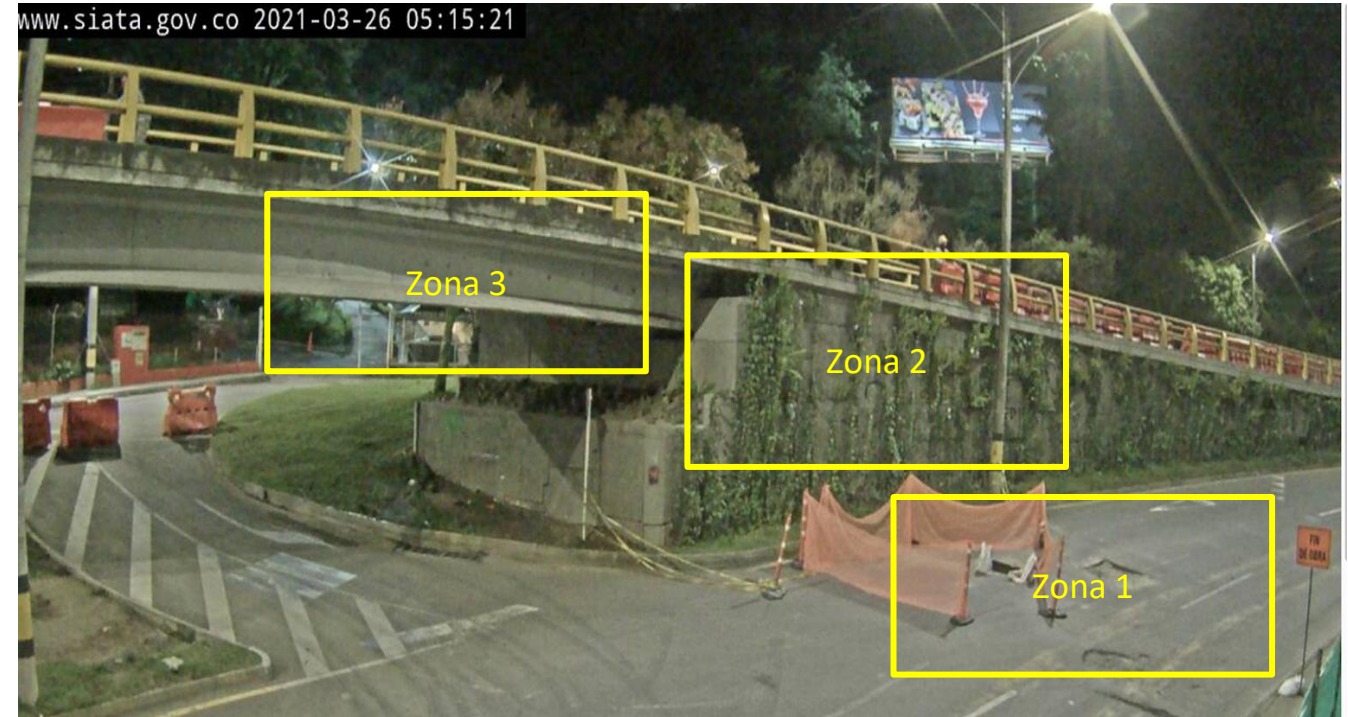
- No se registraron movimientos en el equipo en ninguno de los barridos realizados durante la jornada de medición. Sin embargo es importante resaltar que en la zona 2 y 3 (Figura 8), los periodos de medición fueron de varias horas en comparación con la zona 1, donde se realizaron barridos en la última hora debido al tráfico de personas, volquetas de la obra y a la realización de análisis geofísicos en la vía.

- La zona 2, asociada a uno de los estribos del puente, no arrojó movimientos representativos durante la jornada de medición.
- La zona 3, registró una mayor dispersión de los datos que era coherente con el aumento del flujo vehicular, sin embargo, durante la jornada de medición los datos permanecieron dentro del rango normal del equipo sin mostrar una tendencia que pudiera estar asociada con fenómenos de asentamiento de la estructura.

- La zona 1, donde se presentaron las afectaciones de la vía no registró movimientos relevantes durante la jornada de medición. Sin embargo, las evidencias de campo sugieren procesos de asentamiento que deben ser revisados en el tiempo, por lo cual se sugiere la continuación de jornadas de medición en la zona, que se enfoquen con especial énfasis en la zona 1 y 2 de la estructura de interés.

**Figura 8.** Ubicación de los distintos puntos de análisis de la jornada de medición.
