En el marco de las actividades de acompañamiento a la emergencia presentada en la zona desde el segundo semestre del 2020, continúan las jornadas periódicas con radar interferométrico, enfocadas principalmente en el estribo sur del puente sobre la vía Las Palmas a la altura de la quebrada el Indio.

# Monitoreo radar interferométrico sector Animal X - Vía Las Palmas km+1

Fecha reporte: 2/3  
13/Oct/21

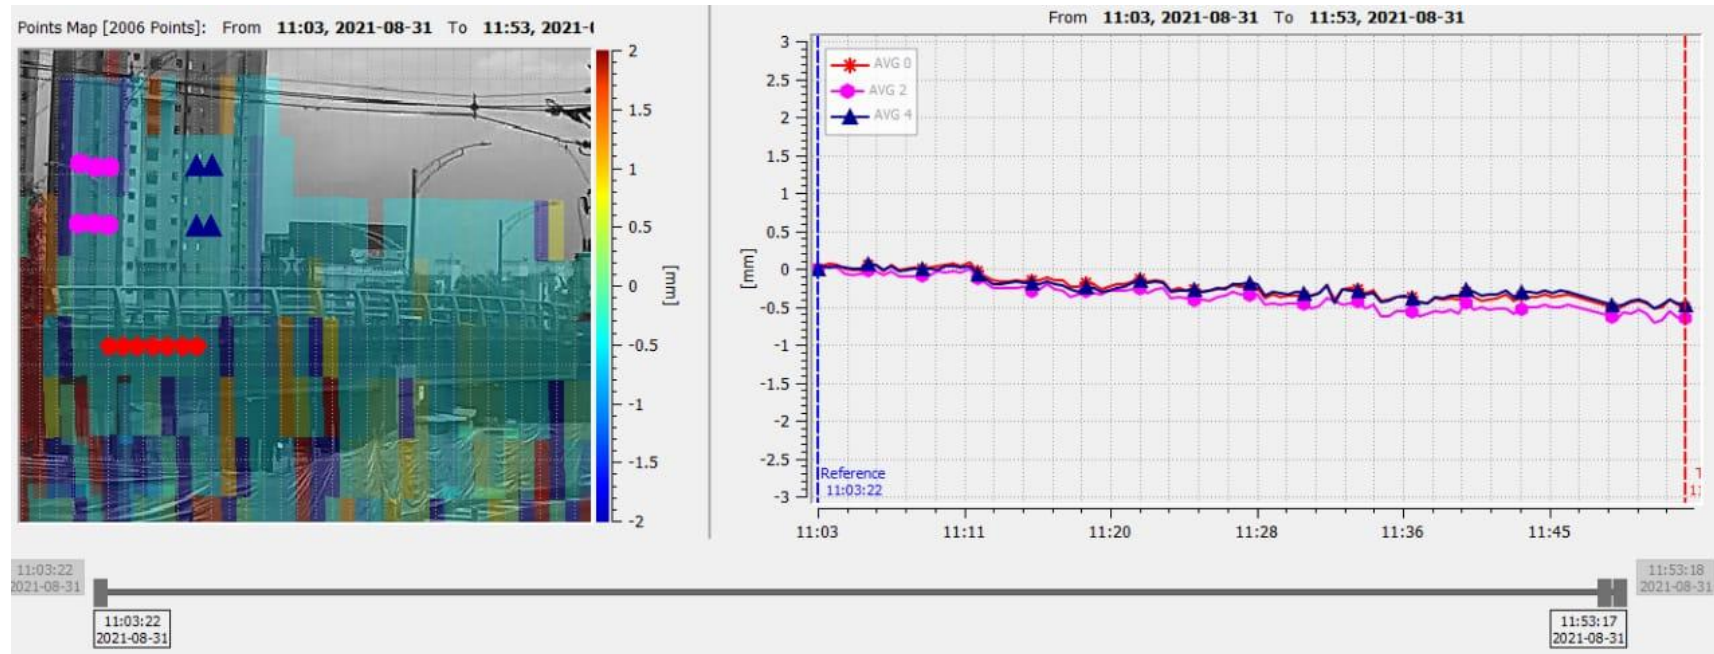
La jornada de medición tuvo una duración de 7 horas, dónde se tuvieron en cuenta movimientos asociados a la estructura del puente y se utilizaron puntos fijos de referencia de estructuras cercanas como los edificios que se observan en la Figura 1, con el fin de evaluar posibles cambios generales asociados a la medición y diferenciarlos de variaciones puntuales de la estructura del puente a medida que avanzan las obras durante la lectura.

Figura 1. Resultados de las lecturas del radar interferométrico durante la mañana del 31 de agosto donde se observa la estabilidad de la estructura del puente (rombos de color rojo) cuyas variaciones no alcanzan a superar el rango de precisión del equipo (entre -0.5 y 0.5 mm).

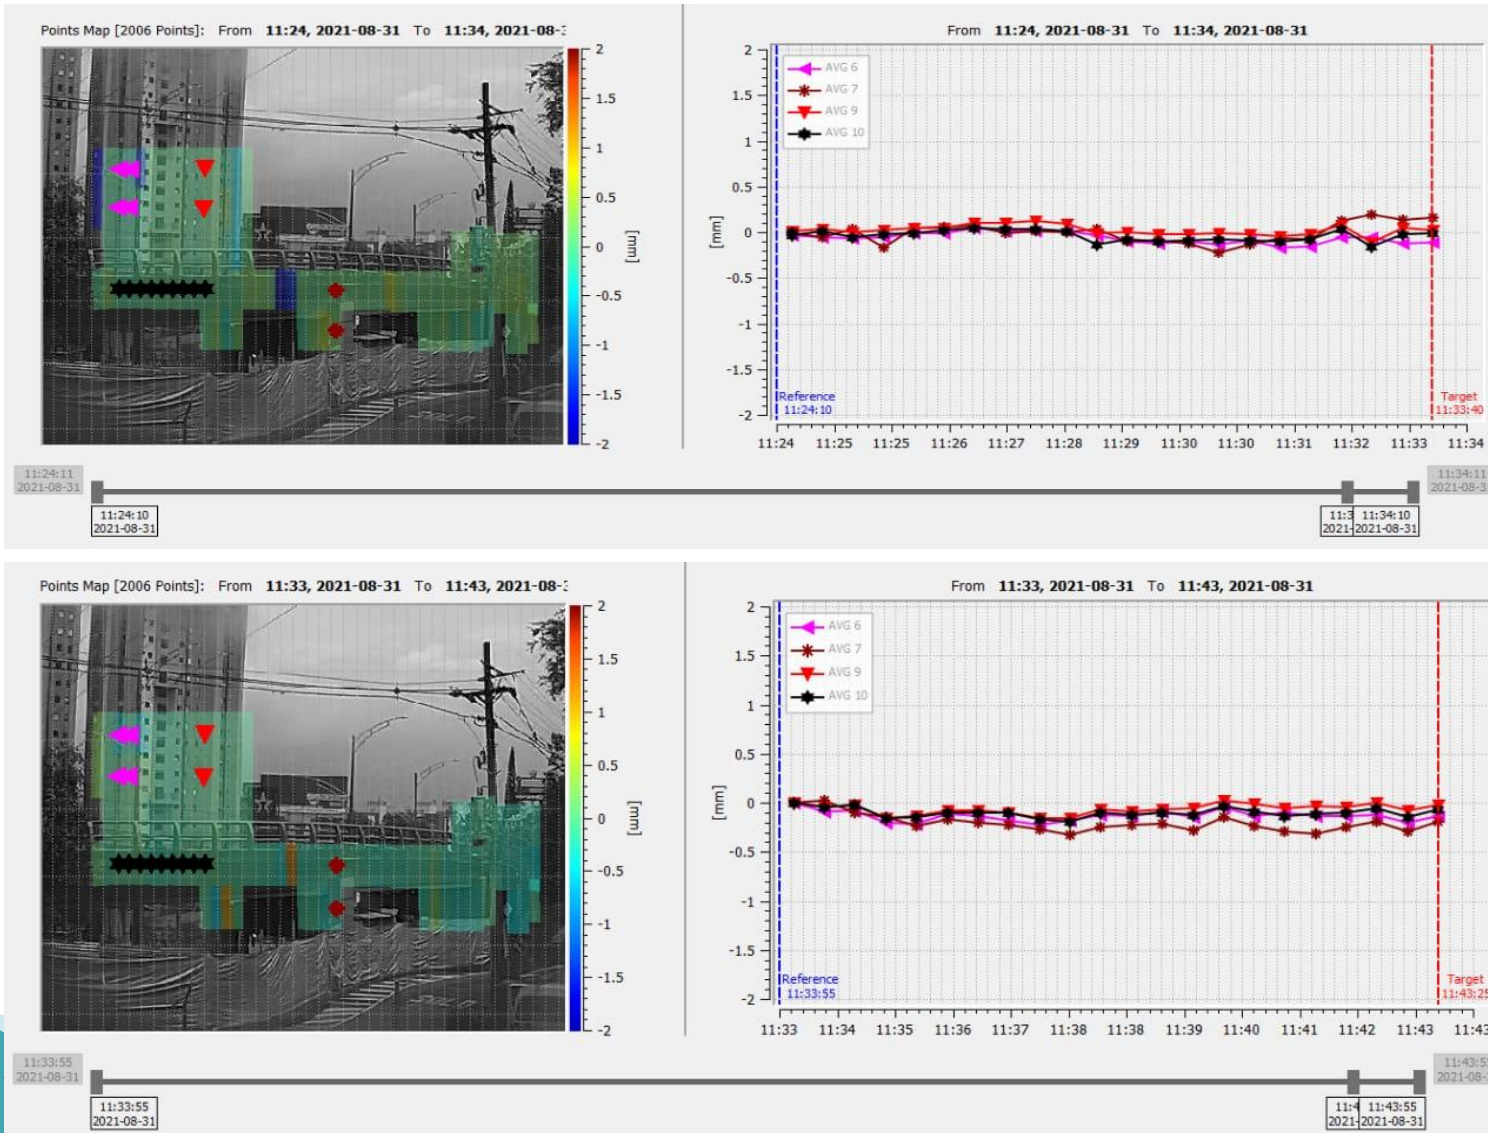
Al revisar otros puntos de referencia del puente cercanos a la zona de excavación además de las losas, se puede observar que si bien presentan patrones de movimientos leves perceptibles por el equipo en rangos superiores a una hora como el caso de las imágenes de la Figura 2, estos no exceden el rango del equipo (0.5 mm) por lo cual no se consideran deformaciones relevantes dentro de la estructura.

Figura 2. Resultados de las lecturas del radar interferométrico donde se observa la estabilidad de la estructura del puente (rombos de color rojo) cuyas variaciones no alcanzan a superar el rango de precisión del equipo (entre -0.5 y 0.5 mm) del puente, dónde se observan los movimientos asociados a la losa del estribo sur del mismo (estrellas de color negro) y a las columnas y cabezales más cercanos a la zona de la excavación realizada (rombos de color rojo), los cuales presentan variaciones similares entro del rango normal del equipo.

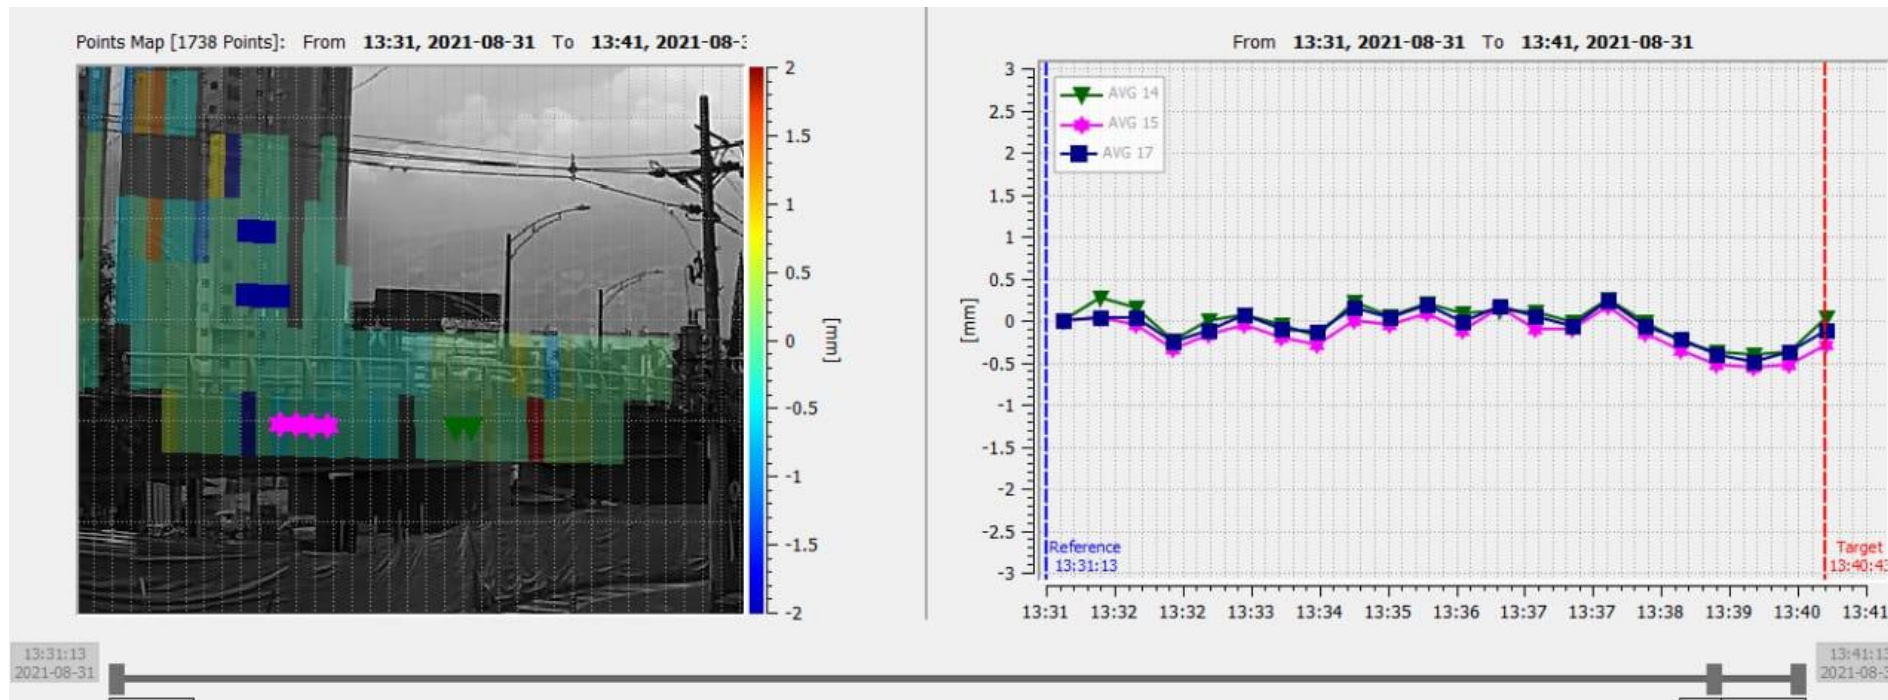
Finalmente, es posible reconocer en la estructura mayores movimientos hacia el mediodía, en un horario comprendido entre las 12:30 y las 2:30 pm aproximadamente, dónde los movimientos del puente exceden los 0.5m en las losas. Estos movimientos de la estructura se asociaron en la jornada de medición al aumento del tráfico en el sector en el horario mencionado. Sin embargo, una vez disminuye el tráfico por el sector, los movimientos en la estructura se hicieron menos evidentes y recuperaron los valores observados en la mañana. A continuación se observan los valores encontrados por encima del rango del equipo (0.5mm) mencionados anteriormente:

Figura 3. Resultados de las lecturas del radar interferométrico dónde se observa un aumento en las deformaciones de las losas (estrellas de color fucsia) inferiores a 1 mm, asociados al incremento del tráfico sobre la estructura.

Si bien la estructura ha mostrado datos consistentes en las jornadas de medición realizadas durante este año, se recomienda la continuidad de las jornadas periódicas de medición, teniendo en cuenta no sólo el avance de las obras proyectadas en el sitio sino también el desarrollo de la segunda temporada de lluvias del año. Por lo cual se propone una tercera jornada para la primera semana de noviembre del 2021.
