El sitio monitoreado se encuentra en el sector Belén Rodeo Alto, unidad residencial Atavanza. El monitoreo se realizó a partir de una emergencia por movimiento en masa con afectaciones a la unidad residencial. El sitio se monitoreó desde el 26 de marzo de 2021 mediante dos cámaras fotográficas, la primera monitorea el sector donde se presentó la emergencia (figura 1) y la segunda en un talud que expone evidencias de inestabilidad (figura 2), además se instaló un extensómetro y un acelerómetro.

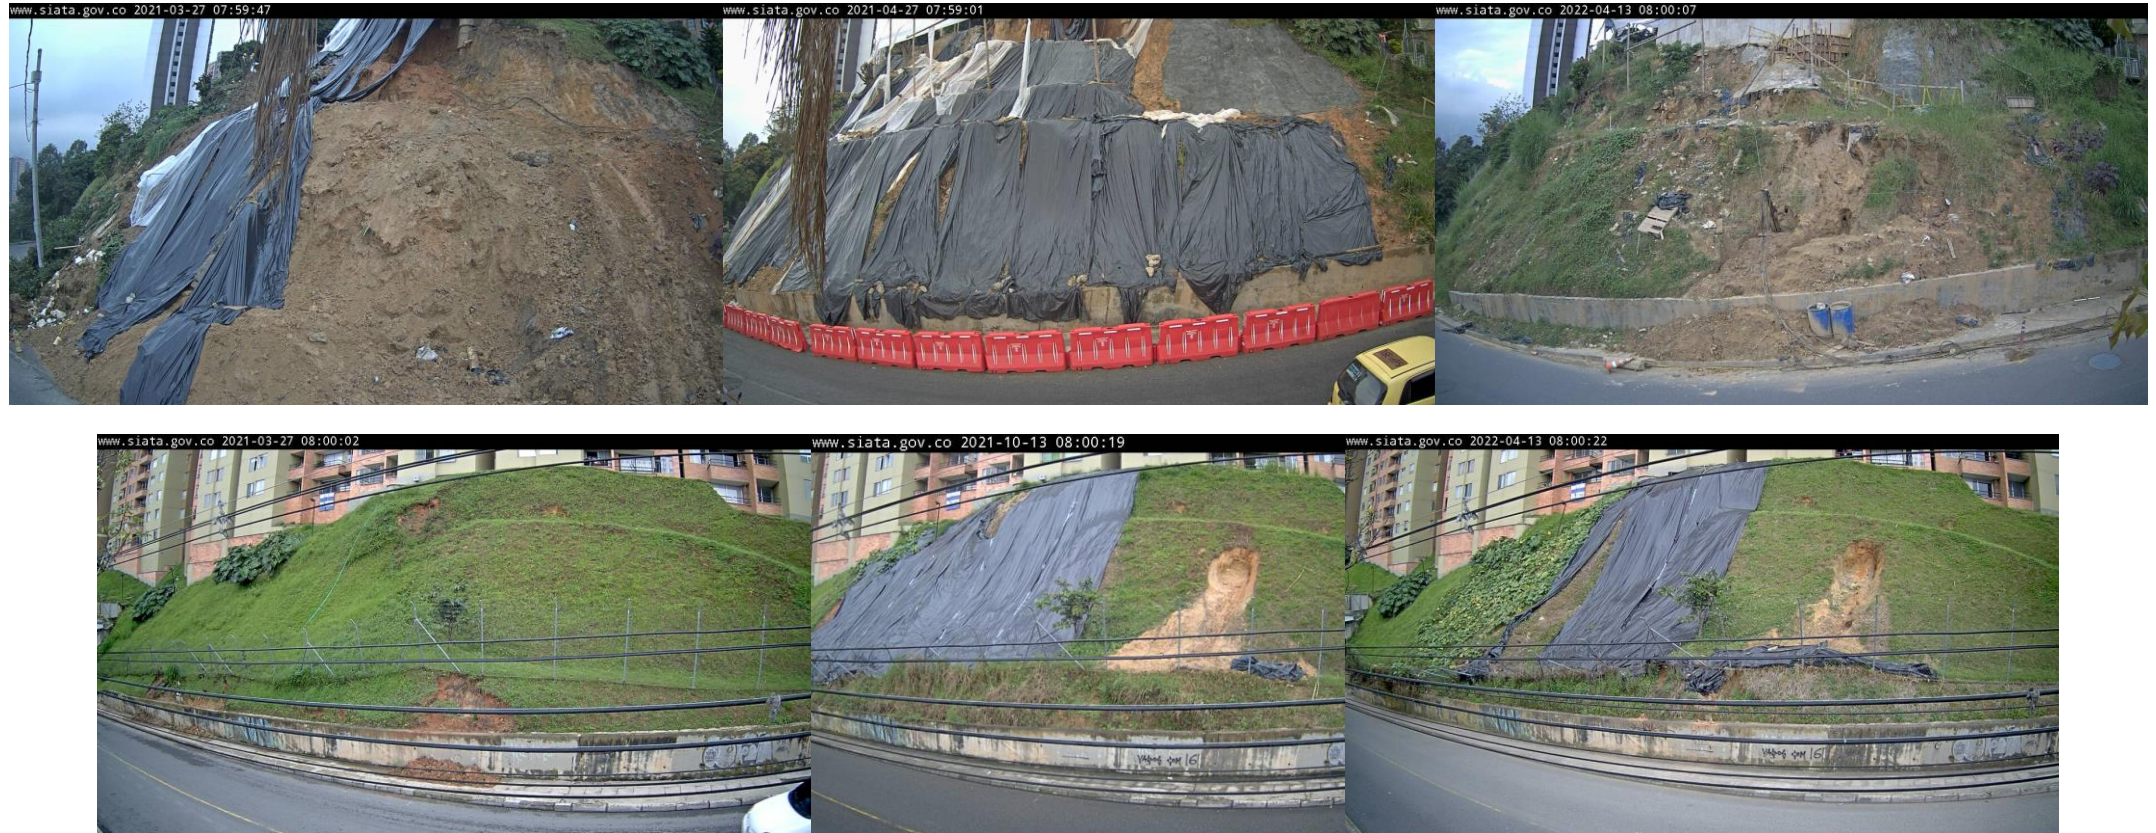
Figura 1 (figuras superiores): Cámara dirigida al talud afectado por la emergencia.  
Figura 2 (figuras inferiores): Cámara dirigida a talud con evidencias de inestabilidad.

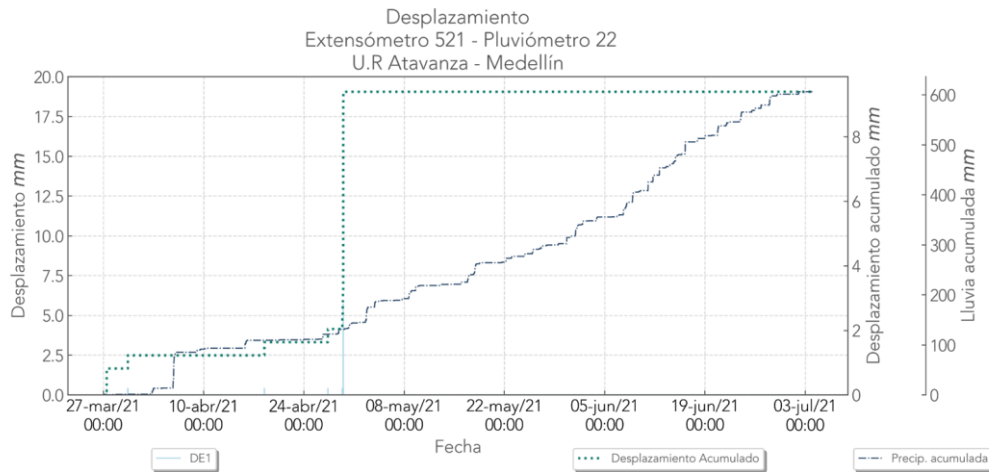
La figura 3 muestra el registro del extensómetro instalado en el sector, este instrumento mide el desplazamiento o separación en grietas generadas por movimientos en masa a nivel superficial. El instrumento registró un desplazamiento acumulado de 9 mm entre el 26 de marzo y el 4 de julio de 2021, en donde el mayor desplazamiento se dio el 29 de abril de 2021, registrando de 7 mm aproximadamente. La figura 3 muestra también el registro de precipitaciones a través del pluviómetro cercano al sitio, el cual registró aproximadamente 600 mm de lluvia acumulada durante el periodo monitoreado por el extensómetro.

Figura 3. Registro del extensómetro y del pluviómetro instalados en el sector.

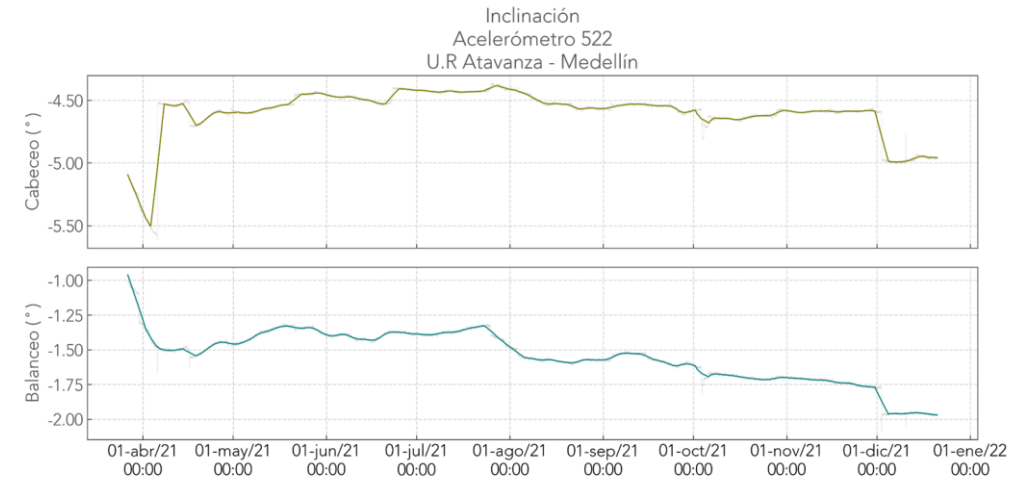
El acelerómetro o sensor de movimiento inercial es un instrumento capaz de medir la inclinación respecto al eje gravitacional. Estos instrumentos son instalados en el terreno y son utilizados para medir cambios en la inclinación, los cuales representan movimientos en el sector. El instrumento mide la inclinación en dos direcciones perpendiculares, representadas en cabeceo y balanceo. El registro entre el 26 de marzo de 2021 y el 21 de diciembre de 2021 se observa en la figura 4, donde se ve una variación de 1° aproximadamente en el cabeceo y el balanceo.

Las mayores variaciones en el balanceo se dieron la primera semana de monitoreo y en el mes de agosto, mientras que en el cabeceo no se observaron mayores variaciones hasta el mes de diciembre de 2021. Estos cambios en la inclinación obedecen a movimientos de acomodación del terreno.

Figura 4. Registro del acelerómetro instalado en el sector.
