Medellín, octubre 04 de 2023

## Asunto: Reporte de estado de sensores y concepto técnico para movimiento en masa ubicado en la Urbanización Atavanza, Medellín

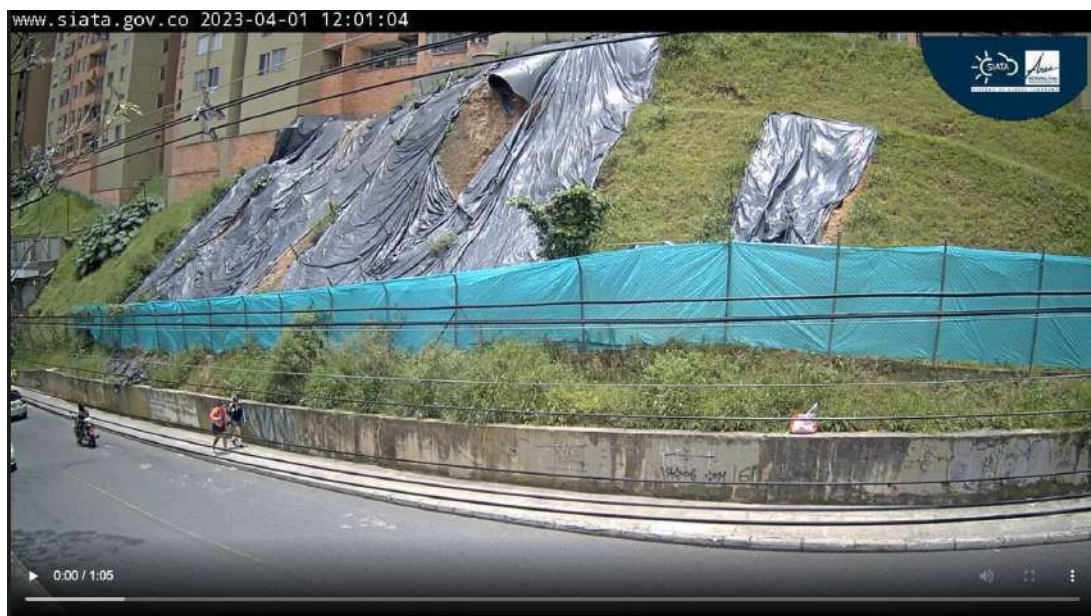
El monitoreo en este sector se ha realizado mediante dos cámaras, un sensor de humedad, un acelerómetro y un extensómetro. Sin embargo, de los sensores en tierra mencionados anteriormente, sólo se encuentra activa la cámara correspondiente al Deslizamiento 1 (Código 100502), específicamente el acelerómetro y el extensómetro fueron desinstalados debido a las intervenciones constructivas en el sector. La localización inicial de las cámaras se definió para hacer el seguimiento de los dos puntos críticos. Dicha cámara registra (Deslizamiento 1) el avance actual de la construcción de un muro de contención (Figura 2) y la segunda (Código 100504) monitoreaba el talud (Deslizamiento 2) generado por la inestabilidad dentro de la unidad residencial (Figura 3). Esta última fue desinstalada el 4 de agosto de 2023 debido a fallas técnicas, y a través de este informe se busca evaluar si es o no necesaria la reinstalación de este equipo en el sector. Actualmente en el sitio se están realizando obras de mitigación en cada uno de los puntos monitoreados, para evitar el avance del movimiento y pérdida de la estructura en los sitios. Sin embargo, en la zona del Deslizamiento 2 durante los últimos 6 meses no se han visto avances en las obras.

**Figura 2:** Visual cámara 100502. Sector Belén, urbanización Atavanza. Deslizamiento 1.

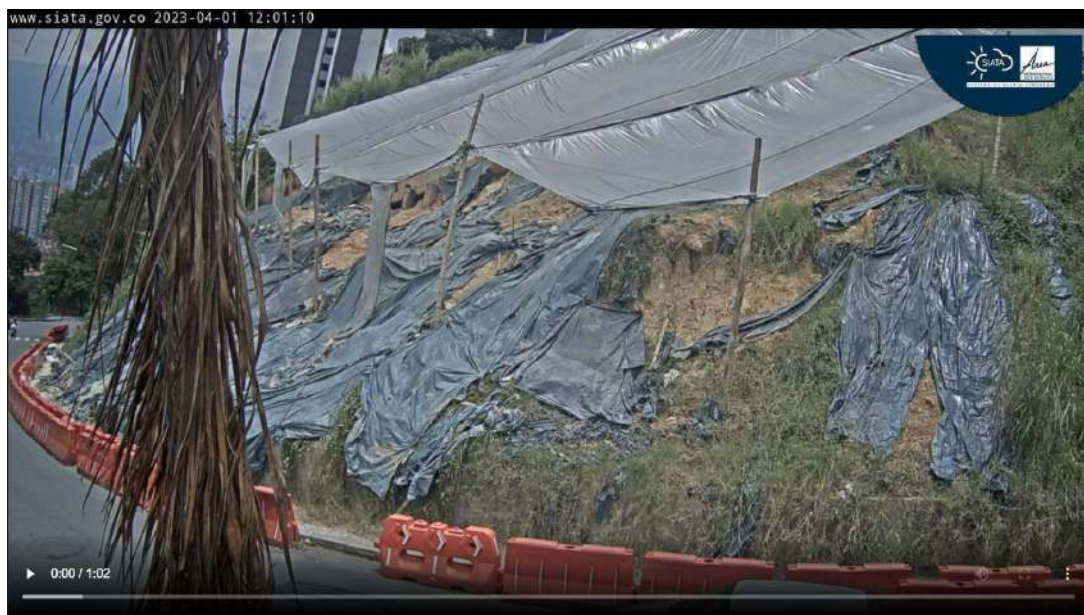
**Figura 3:** Visual cámara 100504. Sector Belén, urbanización Atavanza. Deslizamiento 2.

- Las condiciones de visualización para la cámara 100504 con relación al “*Deslizamiento 2*”, impiden hacer un seguimiento oportuno del movimiento en masa debido al uso de plásticos. Es por esto que aunque los registros pudieran ser favorables **no se recomienda su reinstalación**, pues no permiten observar cambios en el talud. Adicionalmente, debido a los fallos presentados por la cámara, no fue posible repararla.

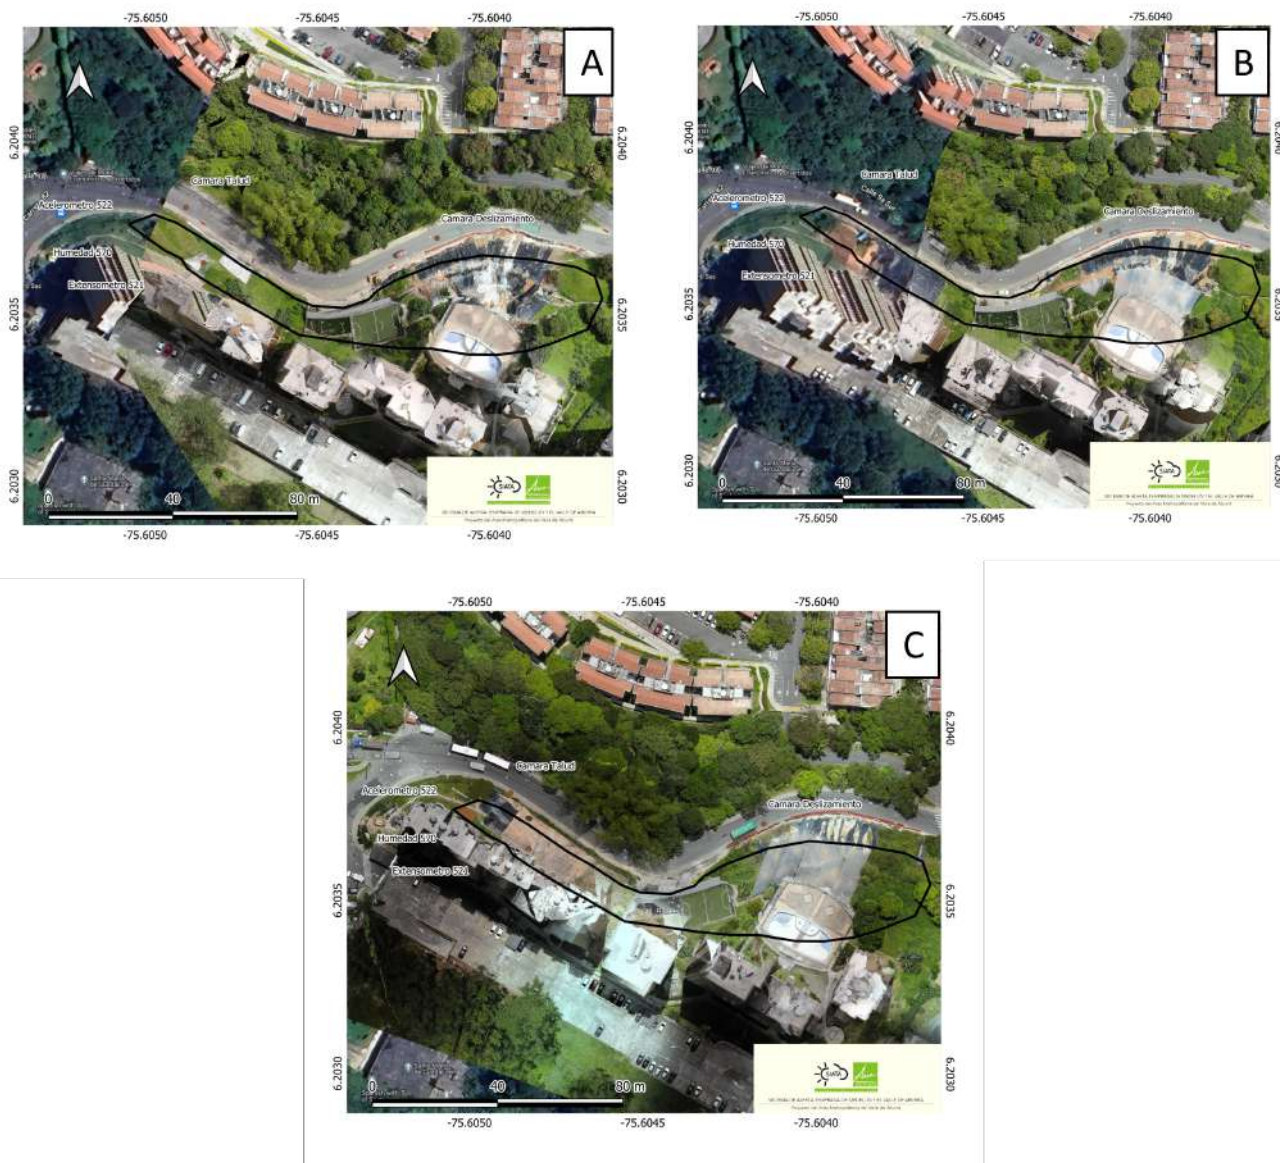
- El primer sobrevuelo se realizó el 07/04/2021 (Figura 4A), dos semanas después de la materialización del “Deslizamiento 1”.
- El segundo sobrevuelo se realizó el 04/05/2023 (Figura 4B).
- El último sobrevuelo se realizó el 16/06/2023 (Figura 4C).

Como se puede observar en las imágenes de la Figura 4, cada uno de los deslizamientos dentro de la unidad residencial se encuentran cubiertos por plásticos, lo que impide realizar el procesamiento de las imágenes y validar el estado de los movimientos en masa. Durante los sobrevuelos también se registran fotografías desde diferentes ángulos para poder observar los deslizamientos y las estructuras; sin embargo, debido al cubrimiento no fue posible obtener información de valor o relevante (Figura 5).

**Figura 4:** Sobrevuelos realizados en la unidad residencial Atavanza.

A pesar de que los sobrevuelos permiten tener una imagen más amplia de lo que ocurre en el unidad residencial, al observar el detalle de las Figuras 4, y 5 no es posible evidenciar cambios del terreno y/o las obras de manera detallada. Además, a través del monitoreo por medio de cámaras se puede observar que la mayoría del tiempo este sector también estuvo cubierto.

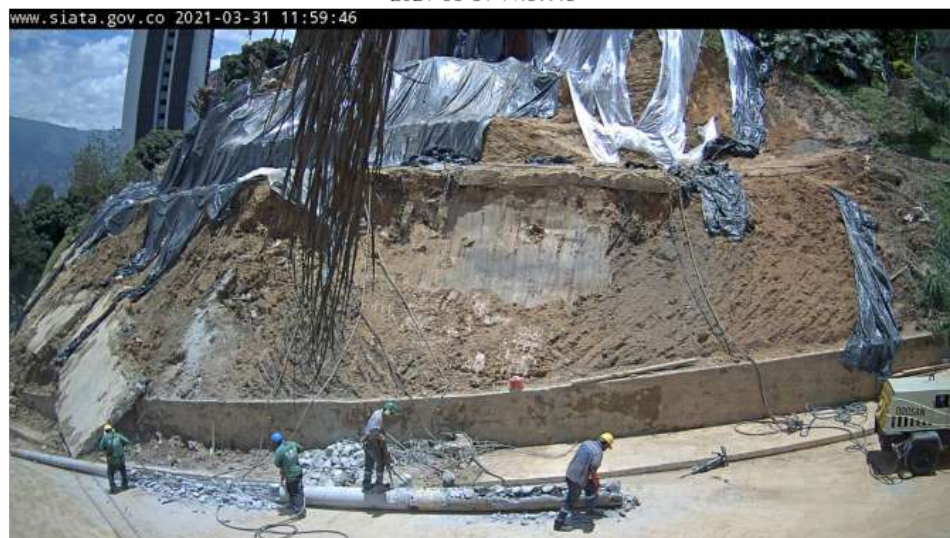
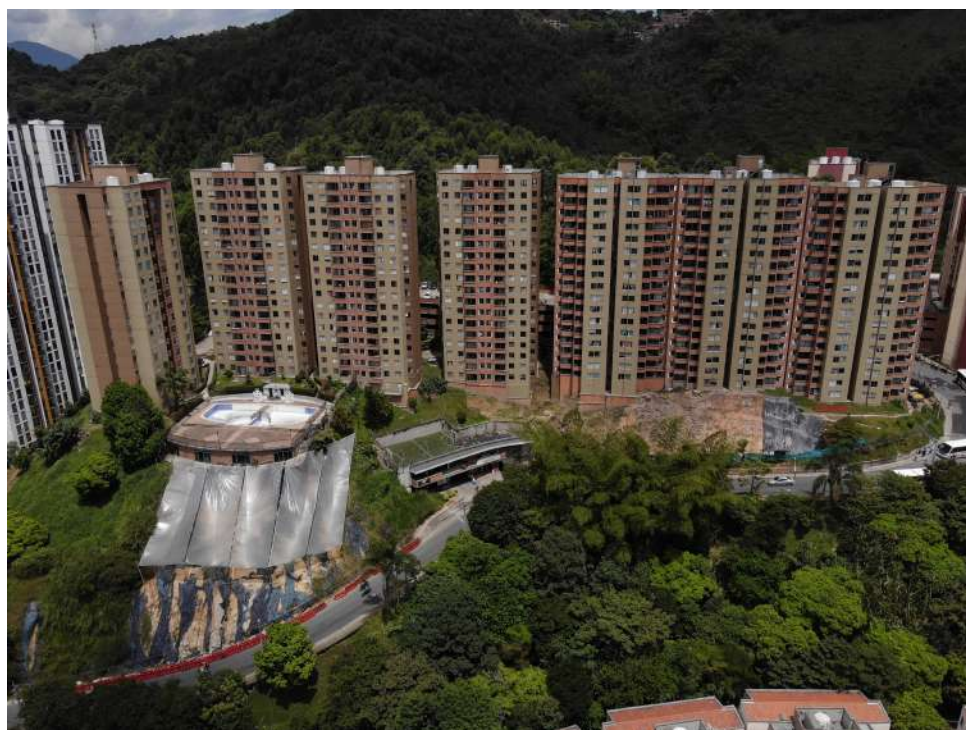
Se entiende que el uso de plásticos es necesario en este sector para evitar la infiltración de agua en el suelo y así evitar el avance o desarrollo del movimiento. Sin embargo, esto también nubla la visibilidad y evita que el monitoreo mediante imágenes, ya sean de cámara o drone, cumplan su función.

Figura 5: Fotografías de drone: 2023/01/19 y 2023/06/16

- Si bien el monitoreo mediante imágenes de cámara o drone permiten en algunos casos evidenciar activaciones o cambios en el terreno que den cuenta de un movimiento, estos también presentan limitaciones y no registran de manera precisa cambios pequeños, ni grietas que no se encuentren en la visual de los sensores sobre todo en los puntos específicos de interés donde los plásticos limitan la visibilidad por completo. Por lo que se recomienda que la entidad encargada realice visitas de inspección periódicas para detectar cualquier anomalía.
