Medellín, 1 de abril de 2024

## Asunto: Reporte técnico - Estado de monitoreo y punto crítico por movimientos en masa en la Urbanización Atavanza, Medellín.

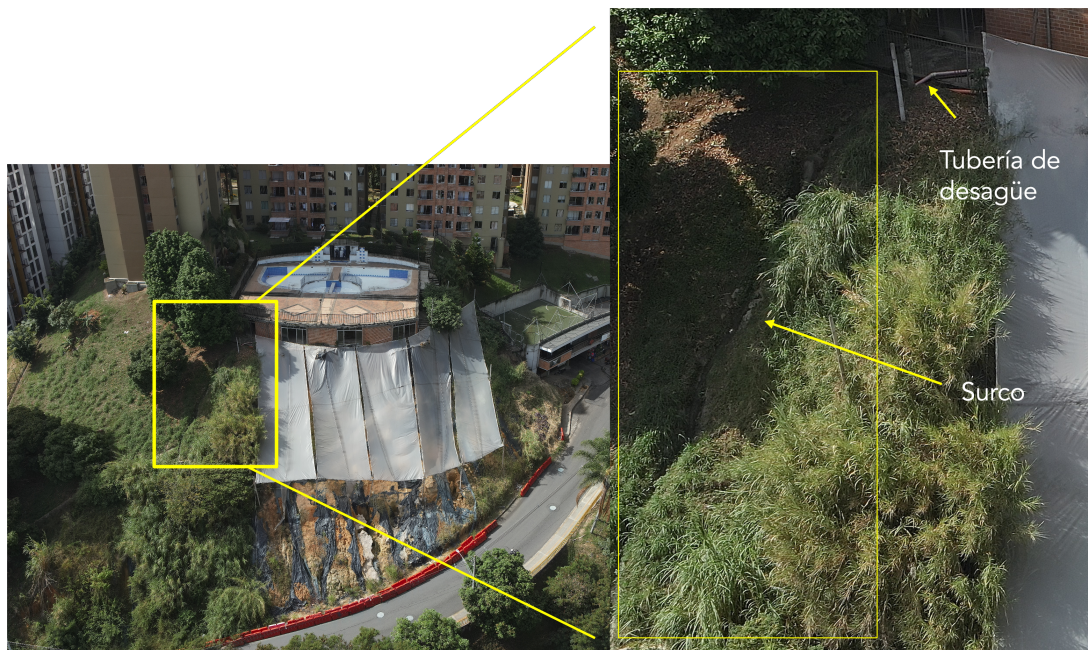
**Figura 2:** Foto panorámica sobre la zona del deslizamiento 2 de la unidad residencial Atavanza: Detalle de hallazgos en el terreno.

En el lado izquierdo de la Figura 2, se puede observar una tubería de desagüe junto a la cual se ha formado un surco (recuadro amarillo) debido a la acción hídrica. En la parte baja del deslizamiento, se aprecia una serie de plásticos negros y un suelo con escasa vegetación. Además, en la Figura 3, se detalla el estado del deslizamiento debajo de los plásticos, el cual ha sido intervenido previamente. Se puede notar la obra de contención que aún no ha sido finalizada, así como la presencia de poca vegetación y varias cavidades dentro de la misma. Las cavidades que se encontraron en el deslizamiento no parecen tener un origen natural relacionado a precipitaciones en el sector, en cambio, por las observaciones realizadas durante la visita de campo, se considera que estos agujeros dentro del deslizamiento están relacionados a actividades antrópicas.

- Se recomienda que la unidad de gestión del riesgo correspondiente realice una visita técnica al sector y realice un análisis detallado para tomar las medidas adecuadas en el deslizamiento 2.

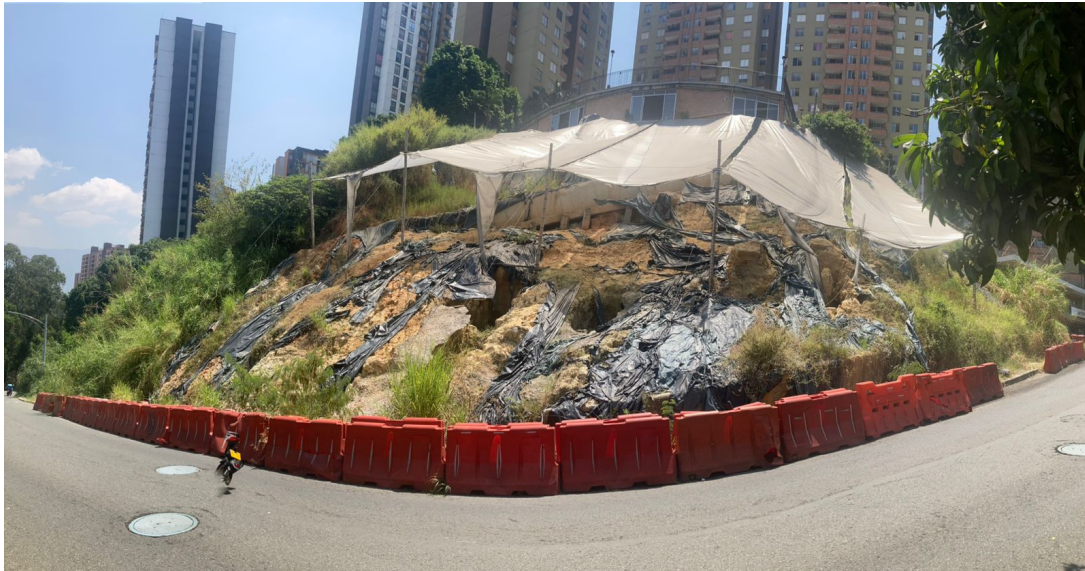
**Figura 3:** Foto panorámica sobre la zona del deslizamiento 2 de la unidad residencial Atavanza: condiciones generales.

Hasta la fecha, el esquema de monitoreo en la zona, y la forma en la que se ha estructurado la vigilancia del sector ha sido relevante para detectar los avances y cambios en las intervenciones estructurales llevadas a cabo en esta área, sin embargo, las limitantes en la visual por las estructuras y elementos de protección no han permitido que se registren datos valiosos de la actividad misma de los movimientos en masa. Como se mencionó con anterioridad, según los registros obtenidos por la cámara de monitoreo en el deslizamiento 1, la estructura de contención ha sido finalizada y actualmente es estable, como se puede apreciar en la Figura 4. Sin embargo, la zona del deslizamiento 2, se siguen evidenciando cambios en el terreno, e intervenciones en su mayoría de origen antrópico.

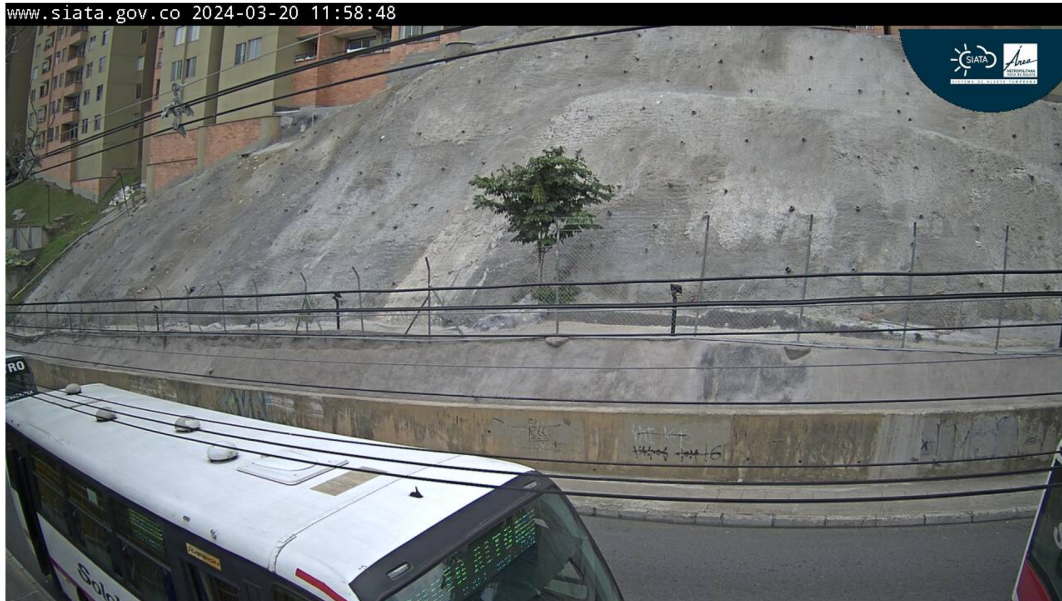
Cámara de monitoreo  
0 U.R Atavanza  
1 U.R Atavanza  
Name: DESLIZAMIENTO, dtype: object  
2024-03-20 12:00:17

**Figura 4:** Registro fotográfico de deslizamiento 1, sector Atavanza.

- Se sugiere **reubicar** la cámara actualmente ubicada en el seguimiento del deslizamiento 1 **hacia el deslizamiento 2**. La cámara actual solo permite visualizar una estructura de contención finalizada, sin evidenciar hallazgos de inestabilidad a través de los sensores y herramientas de monitoreo activos. El cambio de ubicación permitirá observar condiciones de actividad en la zona activa y las intervenciones antropogénicas en el sector.
