Medellín, agosto 12 de 2024

## Asunto: Reporte técnico por movimiento en masa ubicado en Robledo Aures, sector El Chispero, Medellín - Quebrada Malpaso

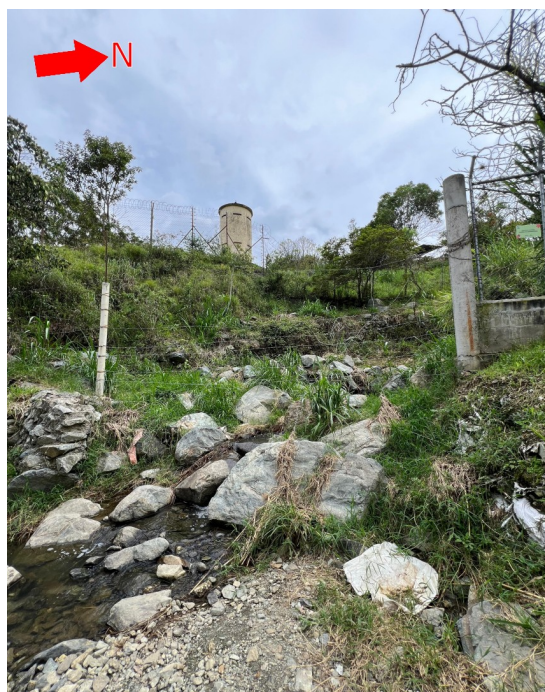
El monitoreo se ha implementado debido a que, durante varios años, la Quebrada Malpaso ha presentado avenidas torrenciales e inundaciones que afectan distintos sectores de la cuenca. La zona se caracteriza por pendientes medias a altas, un lecho del cauce compuesto por materiales de hasta 1 m de diámetro, y una cobertura vegetal predominante de pastos altos. Además, el monitoreo ha revelado que la zona también está siendo **impactada por la activación de movimientos en masa**, los cuales contribuyen constantemente con material al lecho de la quebrada, favoreciendo así la ocurrencia de estas avenidas torrenciales (ver Figura 2).

**Figura 2:** Fotografía registrada en visita realizada el 6 de junio de 2024 donde se observa la intersección de la Quebradada Malpaso, con la vía de acceso al sector El Chispero. Se observan bloques de roca sobre el lecho de la quebrada, producto de la dinámica activa de las vertientes de la cuenca.

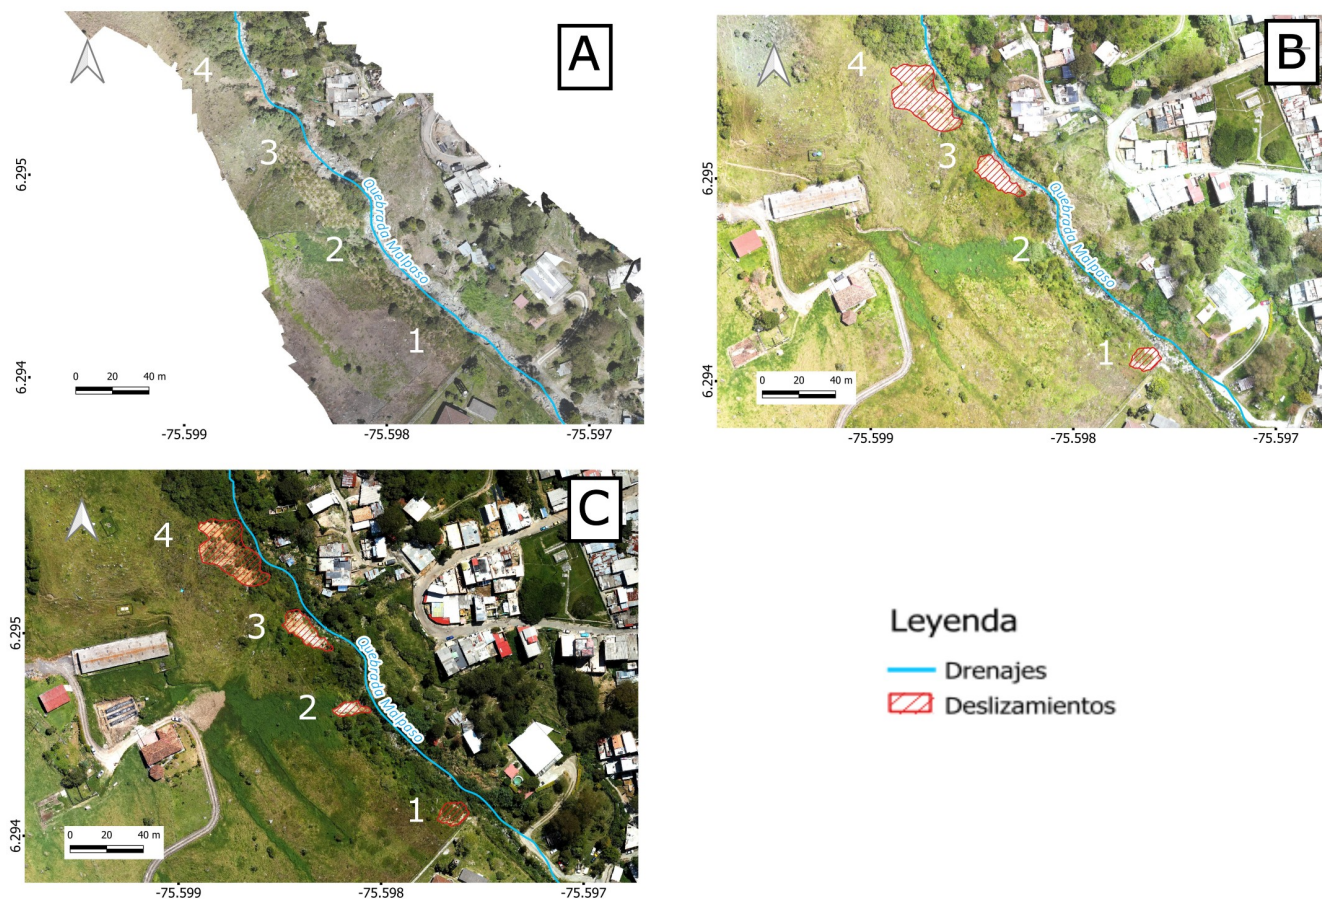
**Figura 3:** Ortomosaicos registrados el 2 de diciembre de 2021 (imagen A), el 12 de mayo de 2023 (imagen B), y el 15 de julio de 2024 (imagen C). Las zonas 1, 2, 3 y 4 corresponden a las zonas de los movimientos en masa y están demarcadas con rojo de acuerdo a la leyenda.

En el ortomosaico de la Figura 3A, se muestra que la quebrada ha presentado una dinámica activa, y el aporte de material de tamaños de hasta 1 m de diámetro ha favorecido procesos de erosión lateral, especialmente en el tramo occidental de la cuenca. Esto ha contribuido a la ocurrencia de movimientos en masa en las zonas 1, 2, 3 y 4, agravado por el uso del suelo, donde predominan el sobrepastoreo en ambos flancos de la cuenca, las altas pendientes, el mal manejo de vertimientos y las características geológicas de la zona. Por otro lado, se observa la ampliación del canal debido a los aportes de material generados por avenidas torrenciales anteriores y la presencia de movimientos en masa en las zonas 3 y 4.

En el ortomosaico de la Figura 3B, se observa la generación de un movimiento en masa rotacional en la zona 1, sin desplazamiento completo del material que compone el depósito y con afectaciones al cerramiento construido en malla eslabonada del predio adyacente. Los movimientos en masa asociados a las zonas 3 y 4 han tenido un comportamiento remontante y han aumentado su área, toda vez que la dinámica natural de la quebrada sigue activa y las características geológicas presentes en el lugar favorecen la actividad de estos procesos. Se observa recuperación leve de la cobertura vegetal en algunos tramos del canal.

El ortomosaico de la Figura 3C muestra la generación de un nuevo movimiento en masa en la zona 2, con características similares a los ya activos en el tramo de análisis. Las zonas 1, 3 y 4 no han tenido variaciones significativas en su área y han recuperado cobertura vegetal tanto en el escarpe como en su zona de depósito.

- Durante el monitoreo a través de los sobrevuelos con drones se ha observado la activación y evolución de movimientos en masa en el flanco occidental de la cuenca de la Quebrada Malpaso. Se observó el avance de las coronas de los movimientos en masa entre los años 2021 y 2024, a pesar de que también se ha evidenciado un proceso paulatino de recuperación de la cobertura vegetal.

- Se observaron evidencias de procesos de erosión lateral y laminar (surcos) en todos los deslizamientos presentes en la zona, además de actividades de sobrepastoreo en los flancos de la cuenca que favorecen la generación de procesos morfodinámicos.

- Debido a lo identificado en el último sobrevuelo tomado el 15 de julio de 2024, se recomienda seguir con un monitoreo integrado para la revisión de los cambios en la zona, incluyendo los sitios afectados por movimientos en masa. Este monitoreo se proyecta de acuerdo a la disponibilidad del equipo de Teledetección del proyecto SIATA y tendrá una periodicidad entre 3 y 6 meses.

- Se recomienda que por parte de la entidad encargada se realicen visitas de inspección periódicas para garantizar la seguridad de las personas cercanas al afluente, sobre todo si se presentan eventos de precipitación intensos y/o avenidas torrenciales en los próximos meses.
