Durante la visita realizada para la lectura del inclinómetro de Brisas del Jardín en la ladera nororiental de Medellín, se encontró la caja del instrumento inclinada (Figura 1) producto de la deformación del terreno, que para el momento de la visita estaba cubierto por un plástico. En el intento de realizar la lectura se encontró la tubería fallada muy cerca de la superficie, a menos de 2 metros de profundidad.

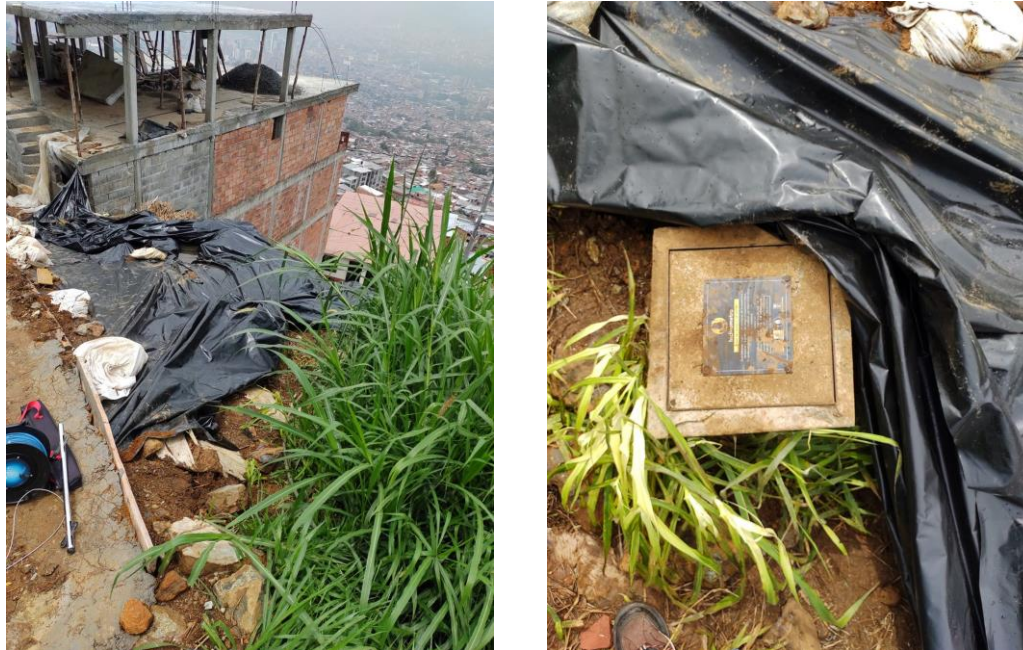
Figura 1. Imágenes de la caja del inclinómetro Brisas del Jardín cubierta por un plástico negro (izq) y visiblemente inclinada (der)

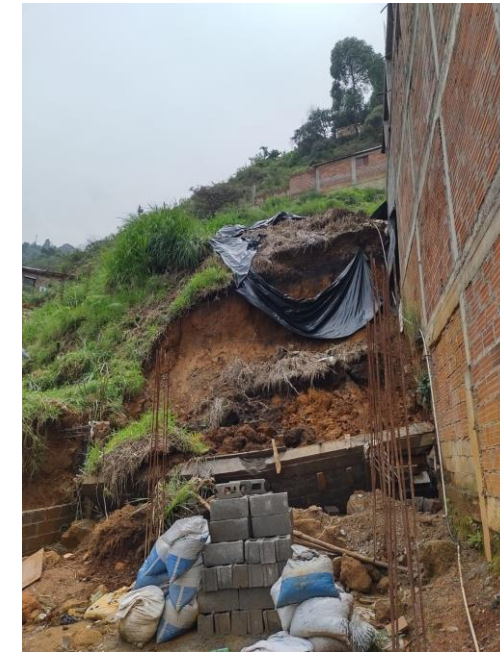
En una inspección visual del escenario de riesgo hacia la parte inferior del talud, junto a una obra en construcción, se encontró un muro colapsado a causa de un desprendimiento de material desde la parte superior (Figura 2), aparentemente asociado a un corte vertical inadecuado del terreno para una construcción y las lluvias del último mes (figura 5).

Figura 2. Deslizamiento en cota inferior al talud monitoreado

Adicionalmente, en el sector se observaron afectaciones en procesos constructivos cercanos. Por tal razón, se recomienda realizar una visita conjunta con personal técnico del DAGRD para revisar con qué acciones proceder en el escenario de riesgo.

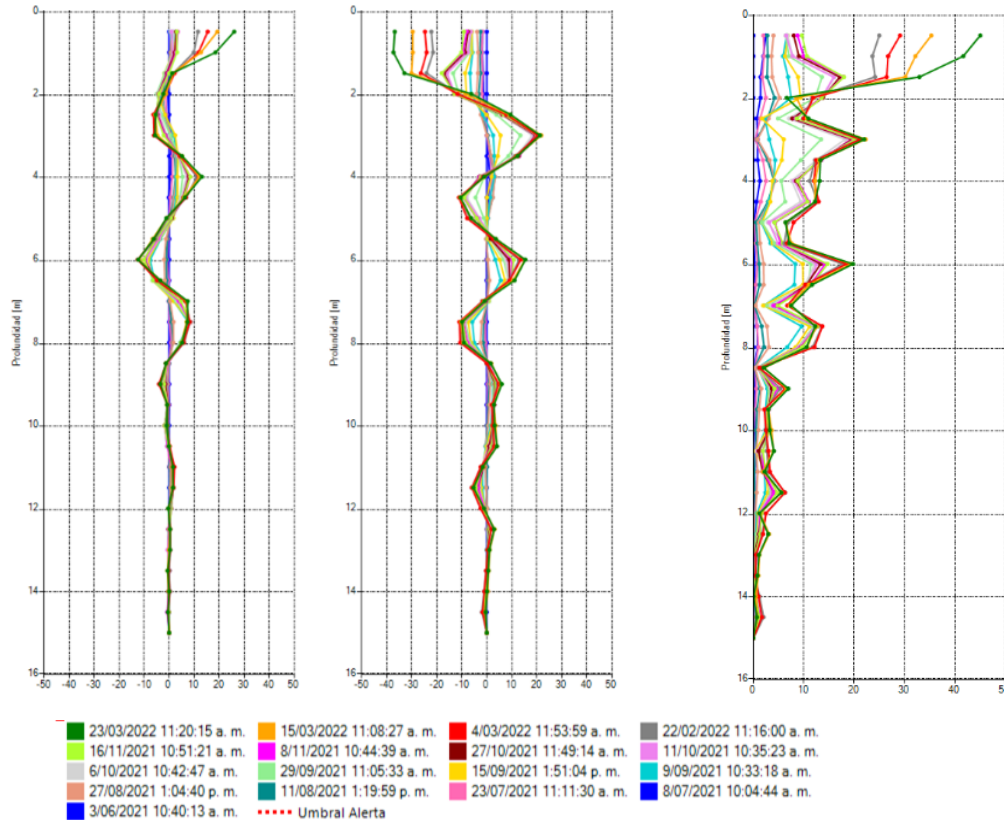
Figura 3. Desplazamientos relativos acumulados durante las mediciones realizadas.

Durante la última lectura realizada el 23 de marzo se registró un desplazamiento relativo acumulado de 45 mm a 0.5 m de profundidad; un desplazamiento de 22 mm a 2 m de profundidad; y un registro de entre 20 mm y 13 mm a una profundidad entre 6 y 8 metros (Figura 3).

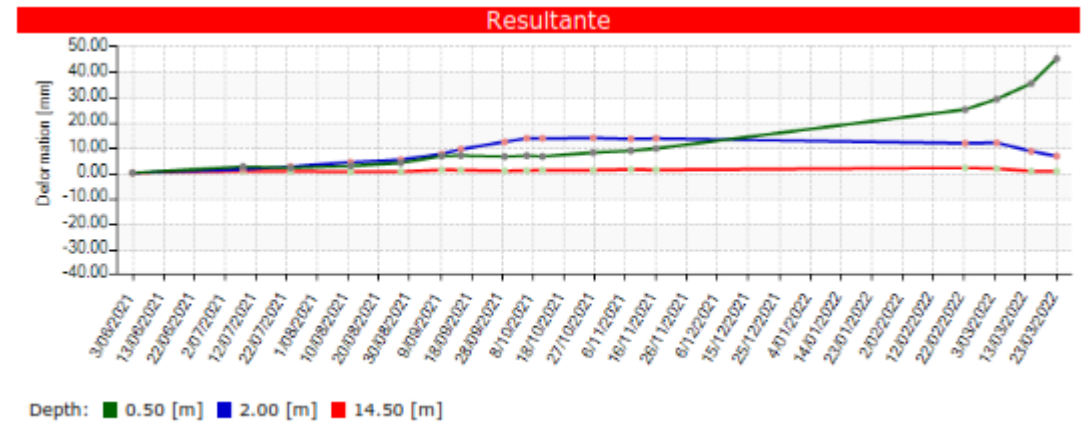
Figura 4. Evolución del desplazamiento del inclinómetro a lo largo de las campañas realizadas.

Este comportamiento se observa desde las lecturas realizadas después del mes de noviembre de 2021 mediante la gráfica de evolución del desplazamiento en el tiempo, con un aumento en el desplazamiento resultante en superficie, identificado con la línea de color verde (Figura 4).

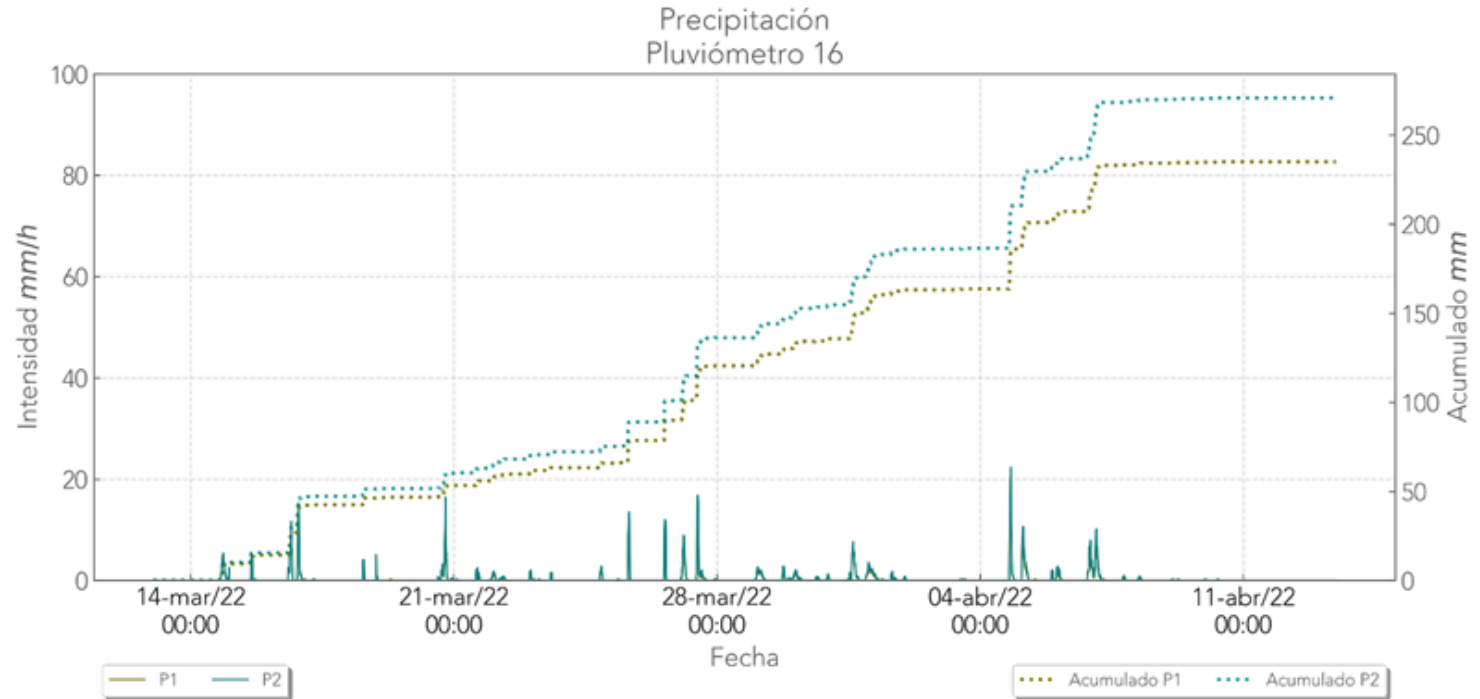
La ocurrencia de este fenómeno de remoción puede asociarse a las intensas lluvias registradas por el pluviómetro cercano, el cual registró 250 mm entre el 13 de marzo y 13 de abril de 2022 con intensidades de hasta 22 mm/h registradas el día 4 abril. Así mismo, durante este tiempo se pueden observar registros de eventos de lluvias intensas en días consecutivos que pueden haber generado afectaciones en el terreno (Figura 5).

Figura 5. Precipitaciones registradas por el pluviómetro más cercano al sitio monitoreado
