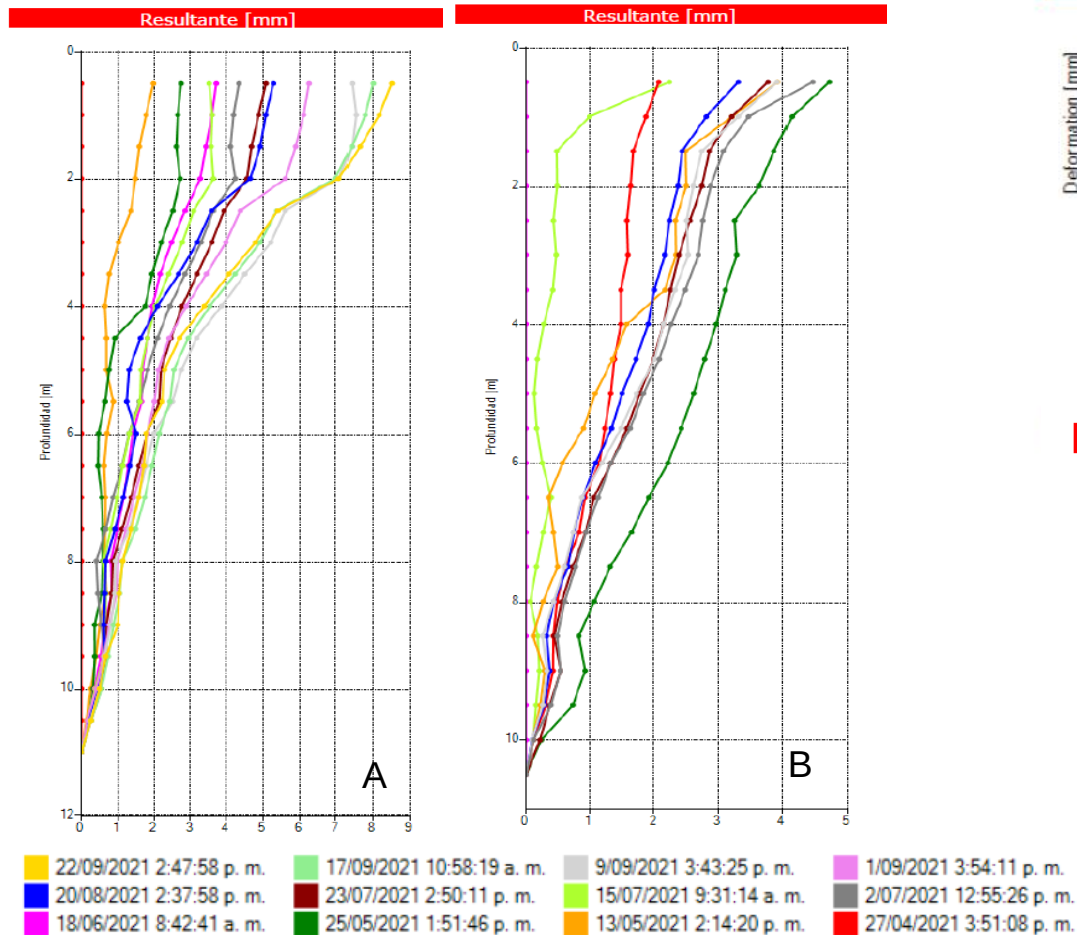
El monitoreo a través de los dos inclinómetros (CPA INC 01 y CPA INC 02) se han identificado desplazamientos que superan el rango de precisión del equipo (2mm), con desplazamientos acumulados mayores a 8 mm para el primero y 4 mm para el segundo desde el 24 de abril hasta el 22 de septiembre del 2021.

**Figura 2.** Resultante de desplazamiento relativos respecto al norte y al este. A) CPA INC 01, B) CPA INC 02..

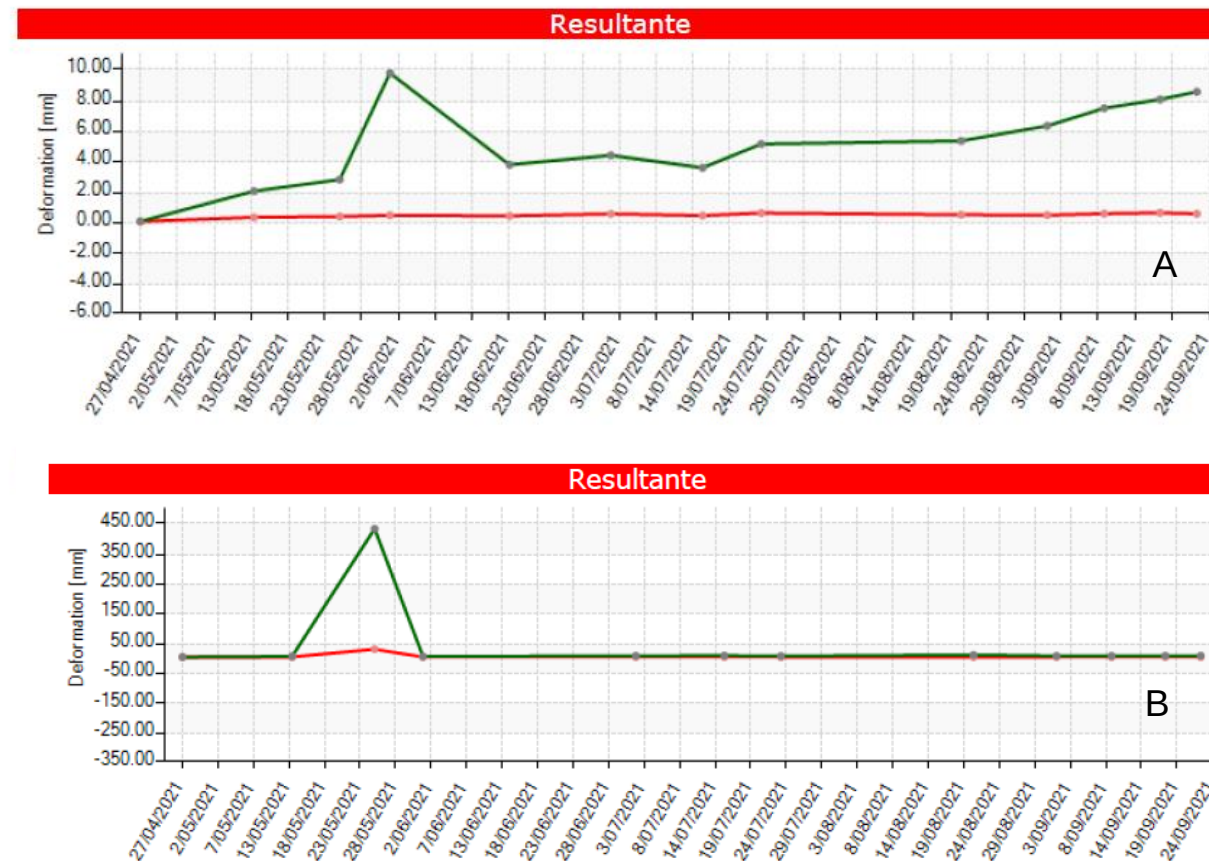
**Figura 3.** Evolución del desplazamiento del inclinómetro A) CPA INC 01 y B) CPA INC 02.

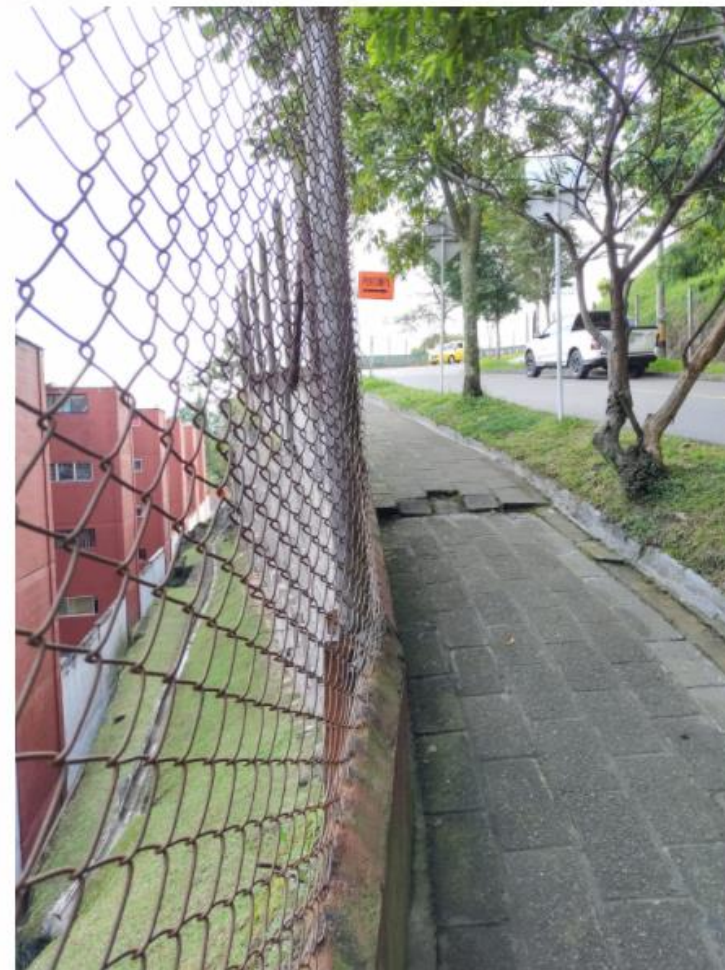
Durante el monitoreo de los equipos se observó una ligera inclinación en el muro de contención.

**Figura 4.** Estado actual de la Estructura de contención.
