El sitio monitoreado se encuentra ubicado en la parte alta del barrio Calasanz, al occidente de Medellín. Se monitorea un talud con obra de contención tipo muro ubicado al costado occidental de la urbanización Calasania 1, producto de una intervención realizada por un movimiento en masa que generó la pérdida de banca en este tramo hace poco más de una década. Durante los últimos años, el muro ha evidenciado pérdida de la verticalidad y sobre el terreno han aparecido una serie de grietas en el concreto que pueden representar una reactivación del movimiento, razón por la cual se comenzó a monitorear el escenario de riesgo.

El monitoreo geotécnico se realiza a través de lecturas periódicas de dos inclinómetros convencionales ubicados hacia la parte alta del muro de contención, sobre el andén de la Carrera 84 (Figura 1 y 2). Los instrumentos instalados están nombrados como: CPA INC-01 y CPA INC-02 (Figura 1 y 2), para los cuales se definió una línea base el 20 de abril de 2022 y, a partir de la cual se han realizado un total nueve lecturas a la fecha. Adicionalmente, cerca del escenario monitoreado se encuentra el pluviómetro 12, ubicado en la Institución Educativa Concejo de Medellín

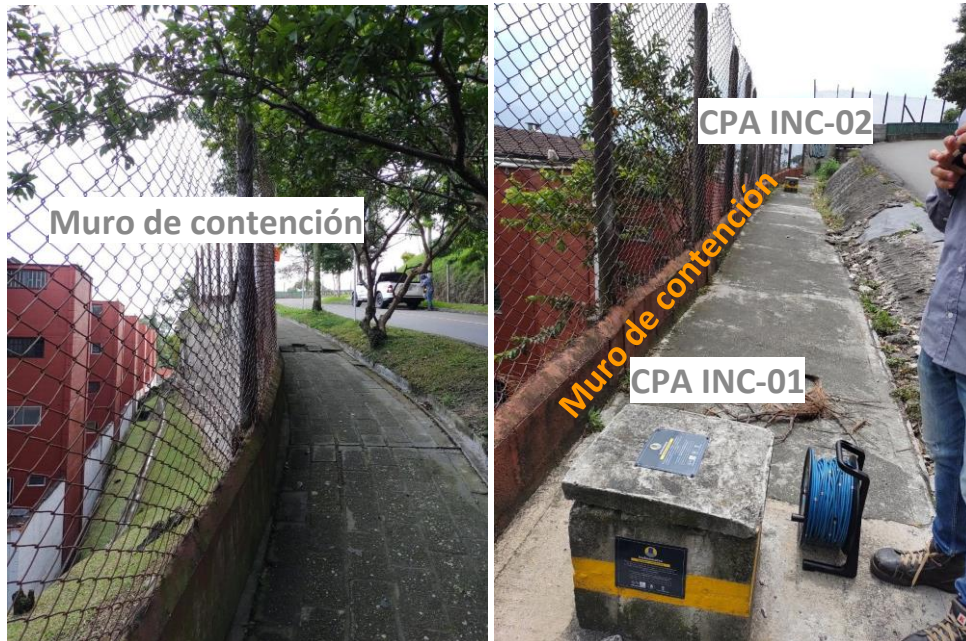
Figura 2. Fotografías del sitio monitoreado: talud con obra de contención monitoreado, cota inferior unidad residencial Calasania 1, cota superior vía vehicular (izquierda); ubicación de los inclinómetros instalados en el lugar, sobre el muro de contención (derecha).

El registro del inclinómetro CPA INC-01, muestra una zona de mayor deformación entre 2 m y 4.5 m de profundidad, además, la zona con mayor desplazamiento se encuentra a 2 m de profundidad (Figuras 3 y 4). Estos desplazamientos se encuentran deformando la zona media y alta del muro de contención, como se puede evidenciar en campo por la pérdida de verticalidad de la estructura. Los desplazamientos se dan preferencialmente en dirección al eje A+, dirección de mayor pendiente en el talud (Figura 5). Se observó un aumento en la tasa de desplazamiento del terreno desde la lectura del 8 de junio de 2022, esta tendencia se mantiene a la última lectura tomada el 5 de julio de 2022 (Figura 6). Durante el monitoreo se registraron desplazamientos significativos, con 28.57 mm en superficie desde el registro de la línea base hasta la última lectura, y de 5.87 mm en superficie entre las dos últimas lecturas del 29 de junio y 5 de julio de 2022 (Figura 5).

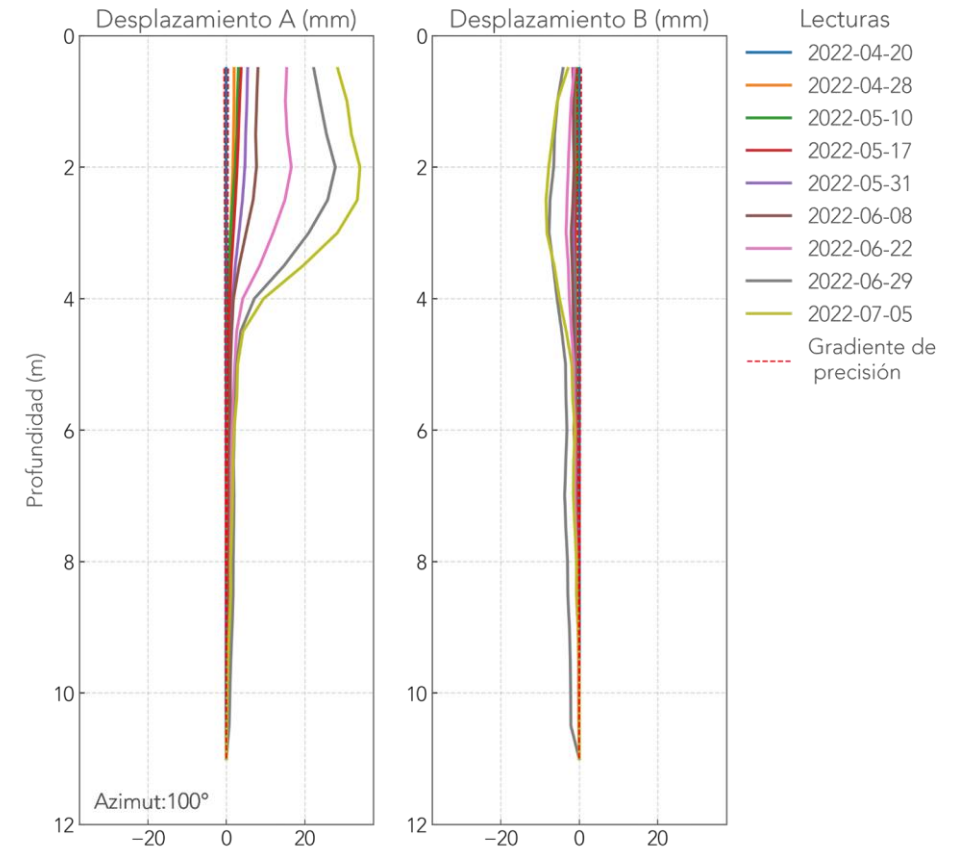
El inclinómetro CPA INC-01, ubicado en la parte norte del talud, tiene una profundidad de 10.5 m y dirección azimut de  $100^\circ$  del eje A+. Durante el monitoreo se identificó una amplia zona de deformación entre 4.5 m y 2 m de profundidad (Figuras 3 y 4). En el eje A se registraron desplazamientos máximos en dirección A+ de 34.11 mm a 2 m de profundidad con respecto a la línea base tomada el 20 de abril de 2022. En el eje B se registraron desplazamientos máximos en dirección B- de 8.46 mm a 2.5 m de profundidad con respecto a la misma línea base 2 (Figura 3). El desplazamiento resultante en superficie es de 28.57 mm con desplazamiento hacia el este (Figuras 5 y 6).

Figura 3. Registro de desplazamientos del inclinómetro CAP INC-01

Se recomienda continuar las campañas de monitoreo con el fin de conocer en mayor detalle el comportamiento del terreno y la obra de contención frente a eventos de precipitación intensa, teniendo en cuenta que el inclinómetro CPA INC-01, ubicado hacia la parte norte del talud, registra desplazamientos significativos y una tendencia a aumentar el desplazamiento. Adicionalmente, es importante revisar las condiciones de estabilidad de la parte sur del talud, cerca del inclinómetro CPA INC-02, en donde no se observa una tendencia clara en el desplazamiento. Se recomienda al DAGRD visitar el lugar y evaluar las condiciones de la obra de contención del talud monitoreado, teniendo en cuenta los resultados del monitoreo mediante inclinometría convencional y las características de la estructura de contención.

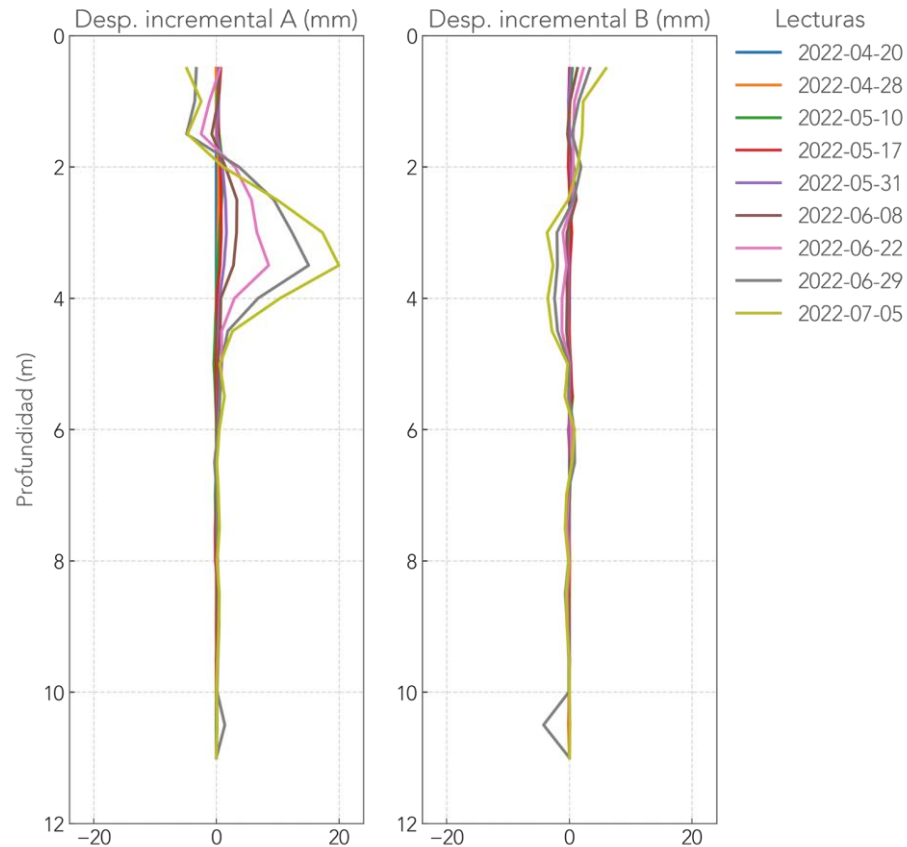
Figura 4. Desplazamiento incremental del inclinómetro CAP INC-01

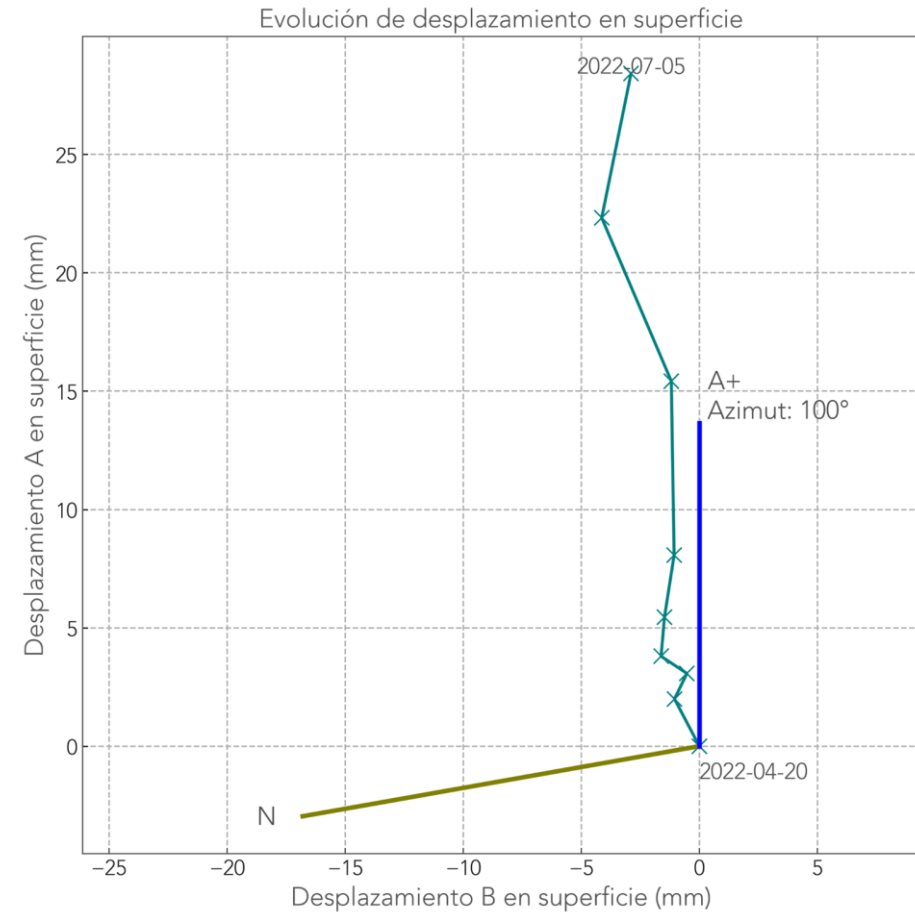
Figura 5. Gráfica de evolución de desplazamiento en superficie para el inclinómetro CAP INC-01

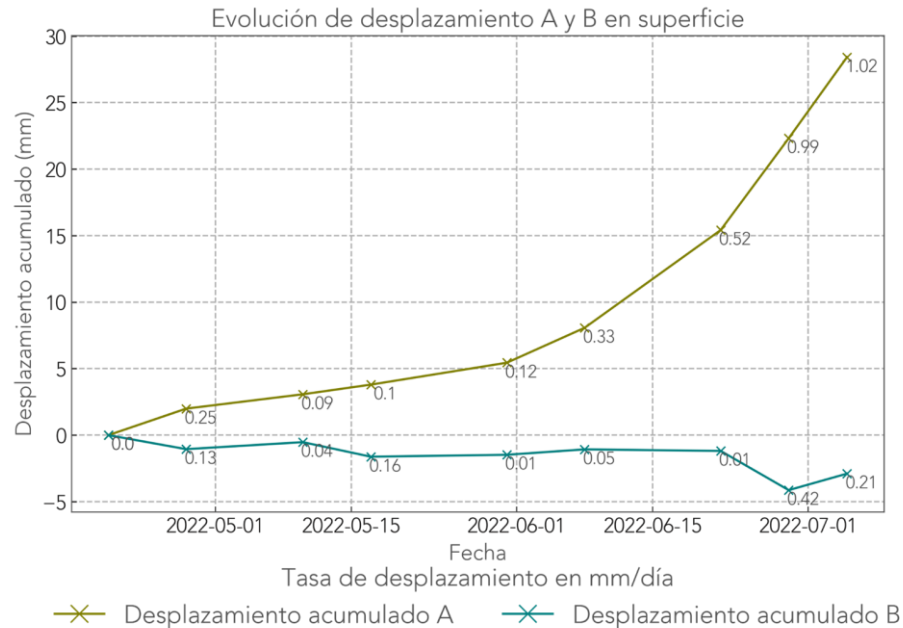
Figura 6. Gráfica de evolución de desplazamiento acumulado para el inclinómetro CAP INC-01. Los valores en la gráfica corresponden a la tasa de desplazamiento en mm/día

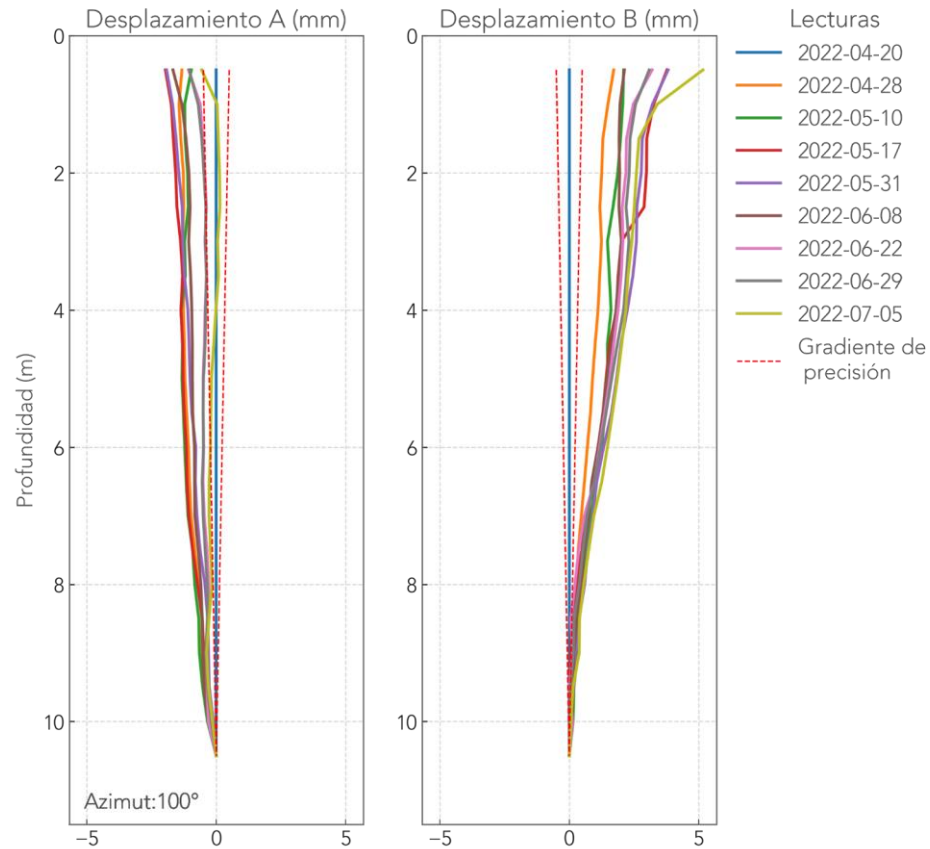
Figura 7. Registro del inclinómetro CAP INC-02

La Figura 7 muestra desplazamientos significativos del inclinómetro CPA INC-02 desde la toma de la lectura base; sin embargo, no se identifica una zona de mayor deformación (en comparación con los registros del inclinómetro CPA INC-01), como se observa en la Figura 8. También se observa una tendencia a registrar desplazamientos hacia el sur en dirección B+ (Figura 9), dirección perpendicular a la dirección de mayor pendiente del talud. Este inclinómetro no registró aumentos de desplazamientos en las fechas en donde se registró aumentos de tasa de desplazamientos del inclinómetro CPA INC-01 ubicado 20 m al norte del instrumento (Figura 10, compararla con Figura 6).

El comportamiento de este inclinómetro no es claro, ya que se dan desplazamientos significativos, pero no se identifica una zona de mayor deformación, además, la dirección de desplazamiento es perpendicular al inclinómetro CPA INC-01. En la zona del inclinómetro CPA INC-02 el monitoreo geotécnico aún no es concluyente, además, el proceso de deformación de la zona norte del talud, registrada por el inclinómetro CPA INC-01, puede no estar afectando la zona cercana al instrumento CPA INC-02.

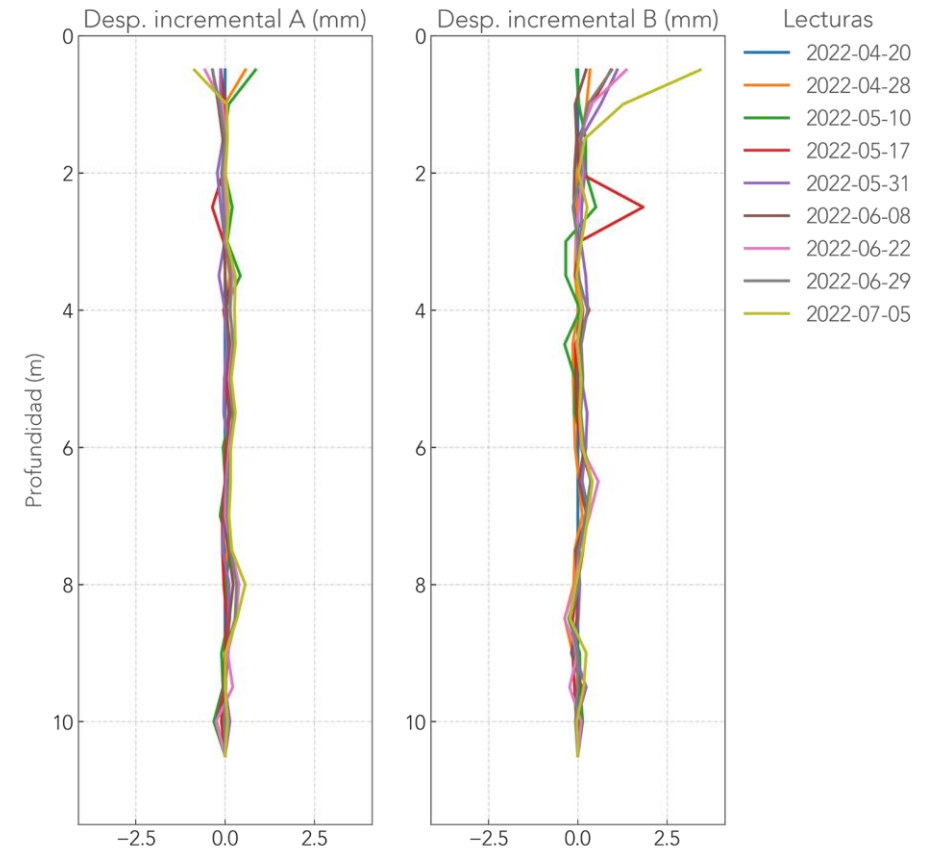
Figura 8. Desplazamiento incremental del inclinómetro CAP INC-02

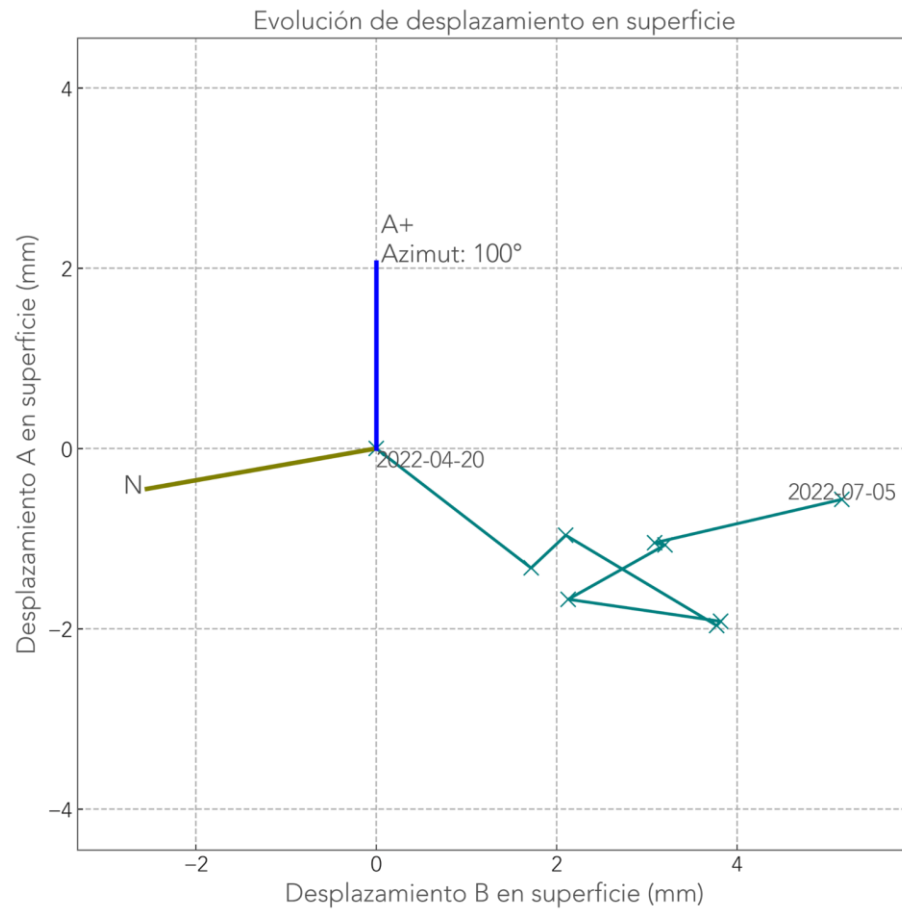
El inclinómetro CPA INC-02, ubicado en la parte sur del talud, tiene una profundidad de 10 m y dirección azimut de 100° del eje A+. En el eje A se registraron desplazamientos máximos en dirección A+ de 1.48 mm a 1 m de profundidad, respecto a la línea base tomada el 20 de abril de 2022. En el eje B se registraron desplazamientos máximos en dirección B+ de 3.45 mm a 0.5 m de profundidad, respecto a la línea base tomada el 20 de abril de 2022 (Figura 7). No se identifica una clara zona de deformación; sin embargo, en la última lectura tomada el día 5 de julio de 2022 se registró una deformación a 1.5 m de profundidad (Figura 8). El desplazamiento resultante en superficie es de 3.53 mm con desplazamiento hacia el sur (Figuras 9 y 10).

Figura 9. Gráfica de evolución de desplazamiento en superficie para el inclinómetro CAP INC-02

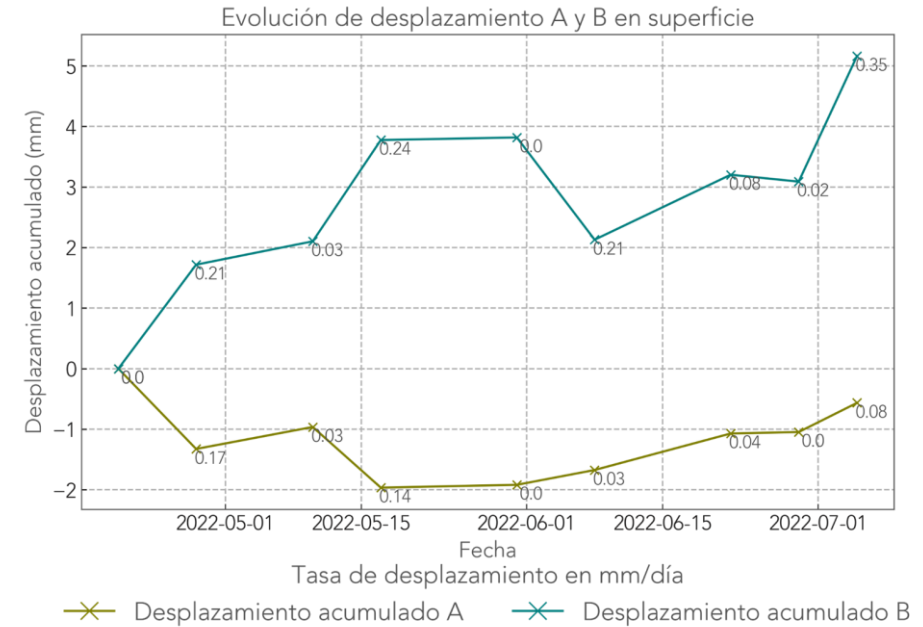
Figura 10. Gráfica de evolución de desplazamiento acumulado para el inclinómetro CAP INC-01. Los valores en la gráfica corresponden a la tasa de desplazamiento en mm/día

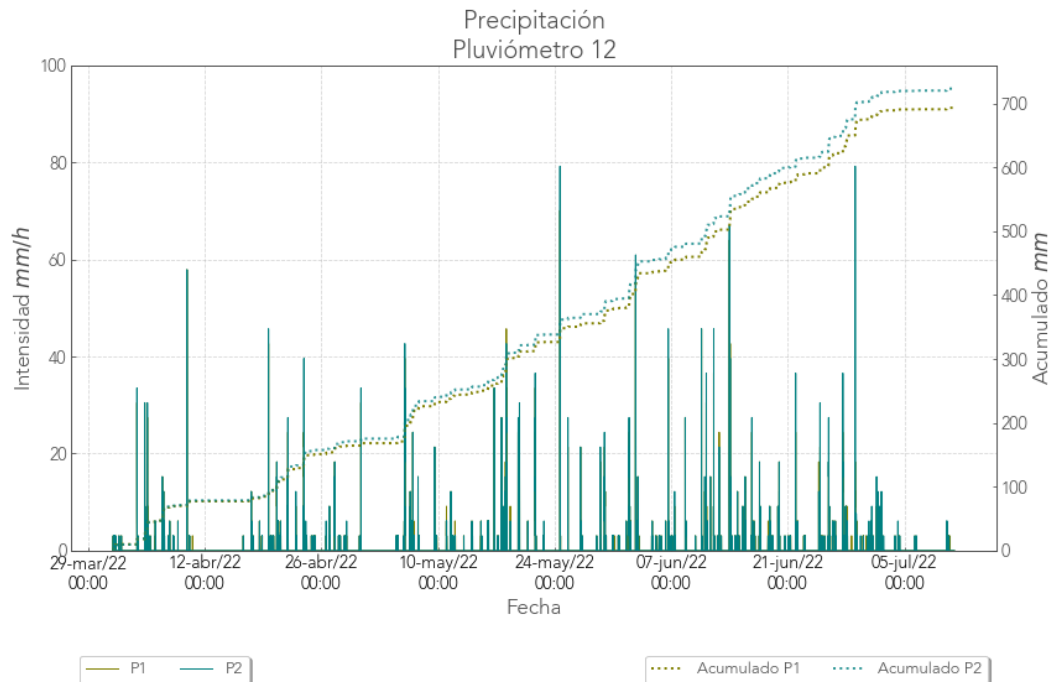
La Figura 11 muestra el registro del pluviómetro 12 ubicado en la I.E. Concejo de Medellín del 1 de abril al 11 de julio de 2022. El pluviómetro 12 registró una precipitación acumulada alrededor de 700 mm durante este periodo de tiempo, identificando también algunos eventos de alta intensidad. Los picos más altos se registraron el 25 de mayo, el 14 y el 29 de junio, con intensidades de 80 mm/h, 65 mm/h y 80 mm/h, respectivamente.

Durante el mes de junio se registraron altos acumulados de precipitación, con eventos de alta intensidad, además, con una importante lluvia antecedente acumulada en los meses de mayo y abril (Figura 11). Estas condiciones pueden resultar desfavorables para la estabilidad del talud, pudiendo fomentar los aumentos en las tasas de desplazamiento registradas por el inclinómetro CPA INC-01.

Figura 11. Registro pluviométrico entre el 6 de junio y 6 de julio de 2022 en la estación más cercana al sitio monitoreado.
