En el marco de las actividades de monitoreo geotécnico realizadas en convenio con el DAGRD, se presentan los resultados de las actividades llevadas a cabo durante los últimos meses en el sitio.

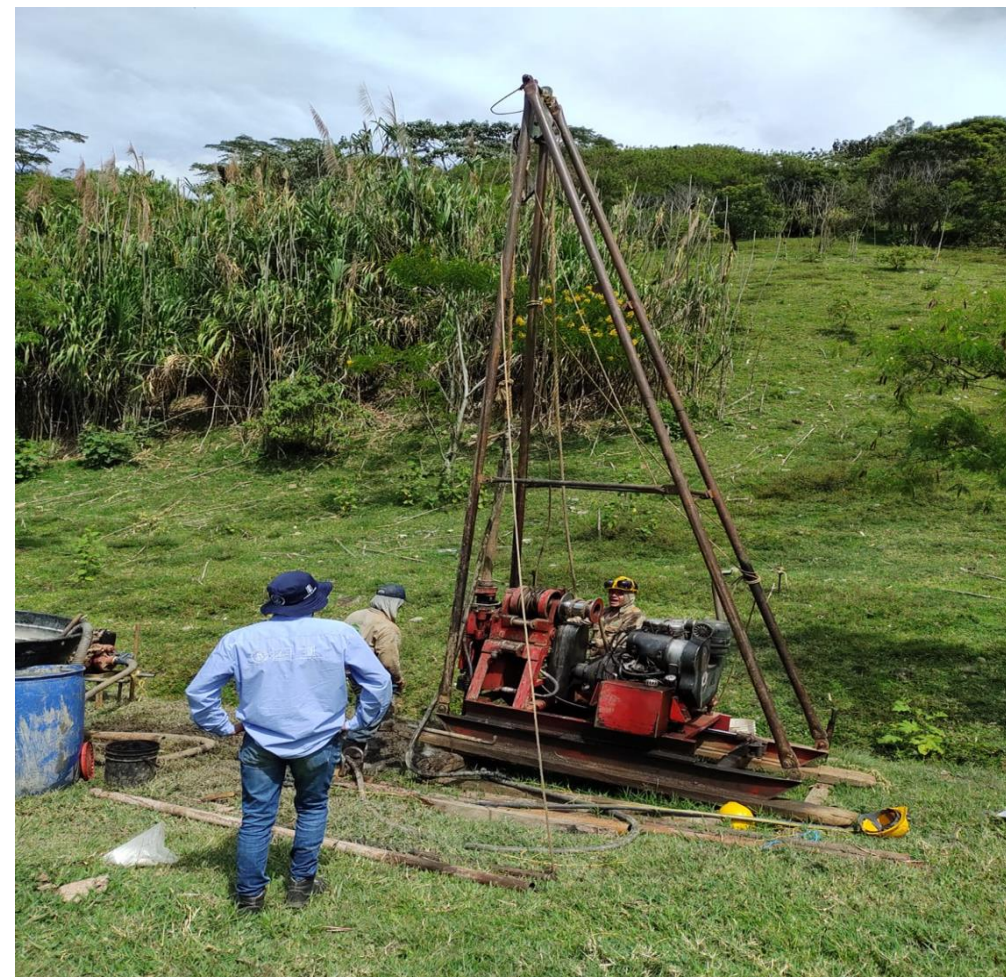
Figura 1. Registro fotográfico del proceso de perforación para la instalación de los inclinómetros en el sitio.

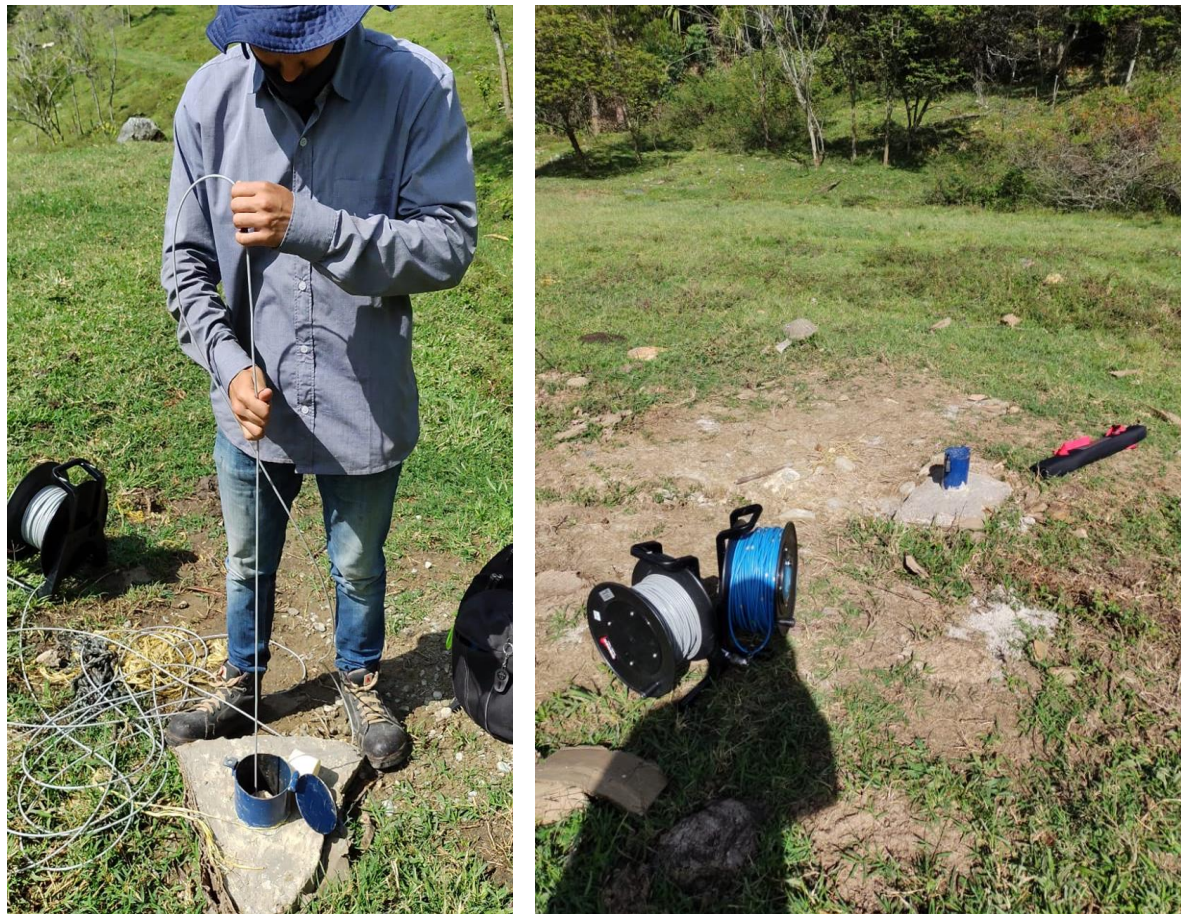
**Figura 2.** Registro fotográfico del proceso de lecturas periódicas llevado a cabo en la zona.

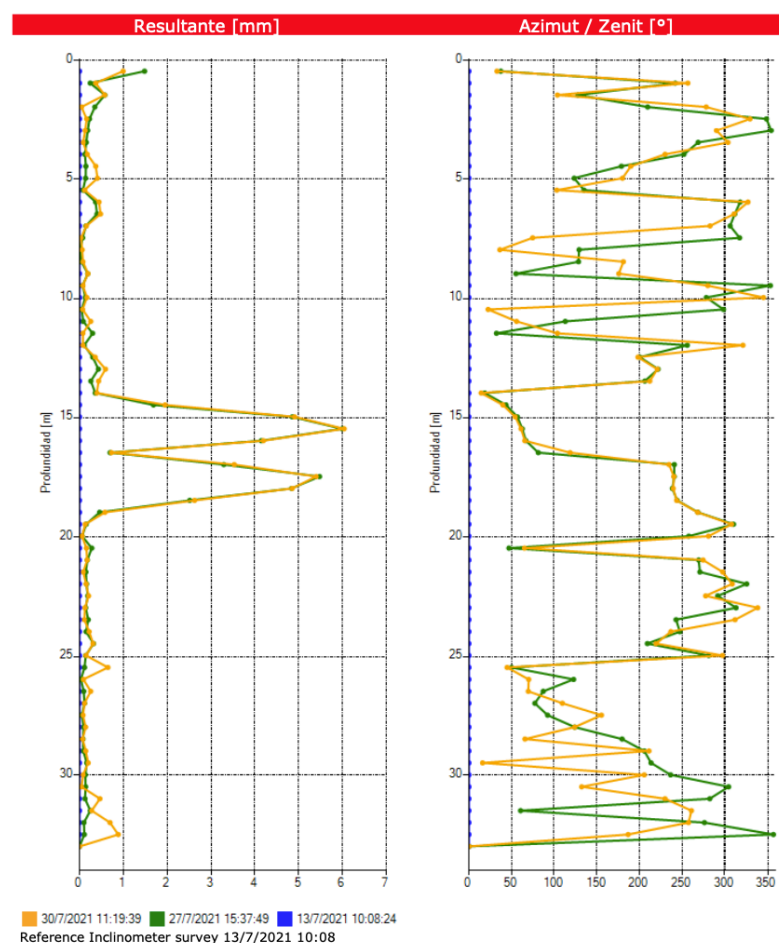
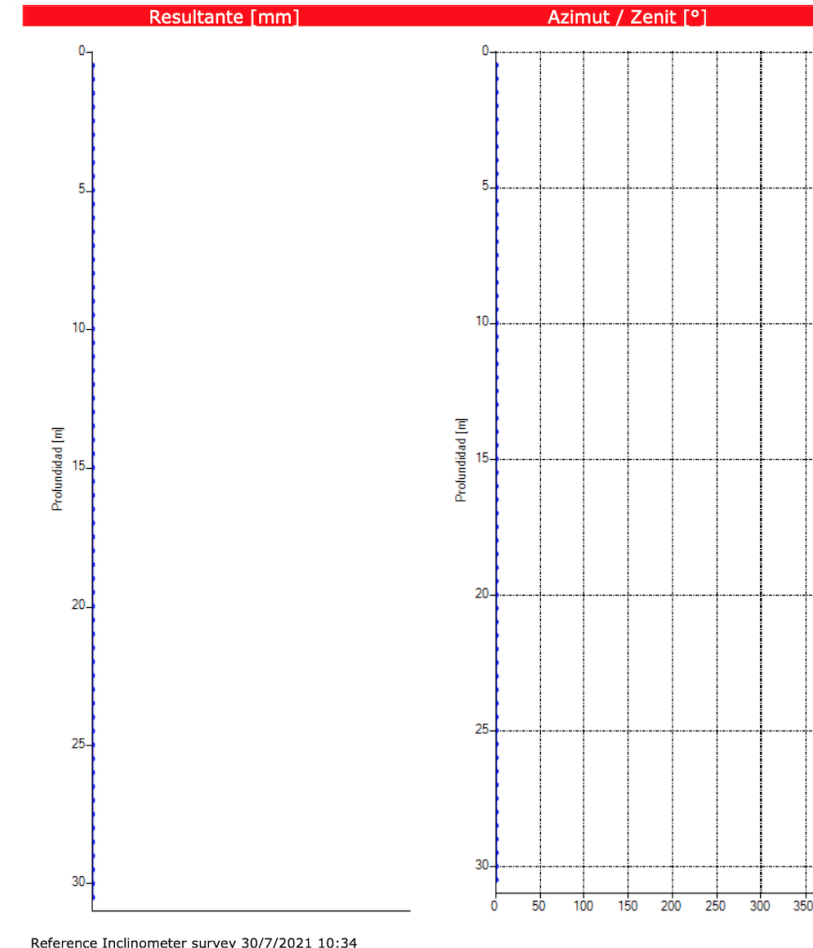
El proceso de perforación en el sitio fue realizado entre los meses de junio y julio, teniendo en cuenta los procedimientos asociados a los permisos de ingreso y consecución del agua para perforación. Una vez instalados los equipos las lecturas han arrojado que para finales de julio se registra una ligera deformación resultante cercana a los 6 mm en el inclinómetro 1 con una profundidad aproximada entre 14.8 y 18 m. A la fecha el inclinómetro 2 no registra variaciones en su línea base. Se recomienda la continuación de las lecturas semanales en el sitio con el fin de hacerle seguimiento a la zona de deformación encontrada.

**Figura 3.** Registro de los desplazamientos del inclinómetro 1 (izq) por fuera del rango del equipo y lectura base del inclinómetro 2 (der).
