El sitio monitoreado se encuentra en el sector Santa Margarita - Leoncito, comuna 7, occidente de Medellín. El monitoreo geotécnico se realiza a través de instrumentación tradicional mediante un inclinómetro. La litología del sector, según el registro de perforaciones, se compone de un lleno antrópico de 17 m de profundidad sobre un depósito de vertiente

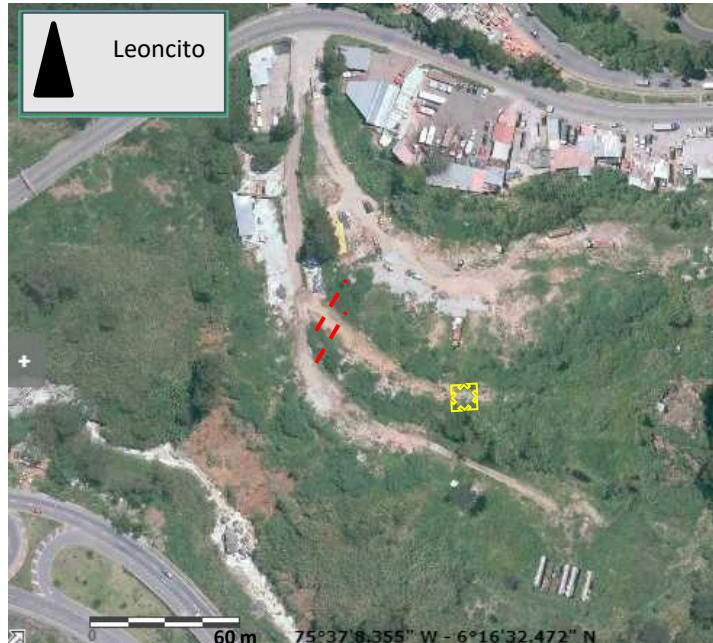
Figura 1. Ortofoto del sector Leoncito. Líneas punteadas indican ubicación de grietas en el terreno. Estrella amarilla indica ubicación del inclinómetro.

Se recomienda visitar el sector y evaluar las condiciones del sitio, teniendo en cuenta que allí se realizan actividades industriales con el uso de vehículos pesados y su cercanía con el canal principal de la quebrada La Iguana.

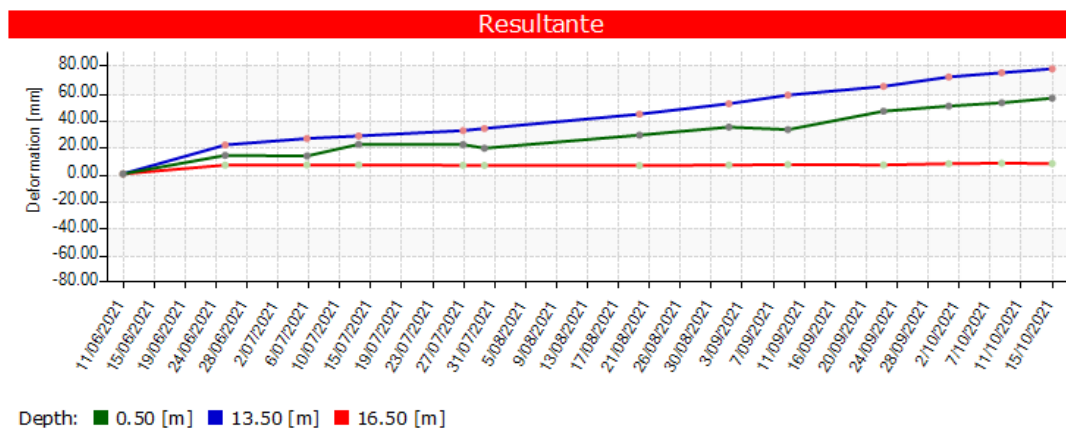
Se hicieron 20 lecturas al inclinómetro SM INC-06, de las cuales 13 se hicieron antes del primer fallamiento del instrumento el 11 de noviembre de 2021. La figura 2 muestra el comportamiento del terreno a través del tiempo, presentando un constante desplazamiento desde el inicio del monitoreo geotécnico hasta el 15 de octubre, registro previo a su estrangulamiento. Antes del fallamiento se pudo registrar hasta el 15 de octubre de 2021 (última lectura antes de la obstrucción del equipo) un desplazamiento máximo acumulado relativo de 77.81 mm en la zona de mayor deformación a 13.5 m de profundidad con dirección hacia el suroeste (azimut: 250°) respecto a la lectura base registrada el día 11 de junio de 2021.

Figura 2. Evolución del desplazamiento del inclinómetro SM INC-06 en las campañas realizadas antes del fallamiento el 15 de octubre de 2021.

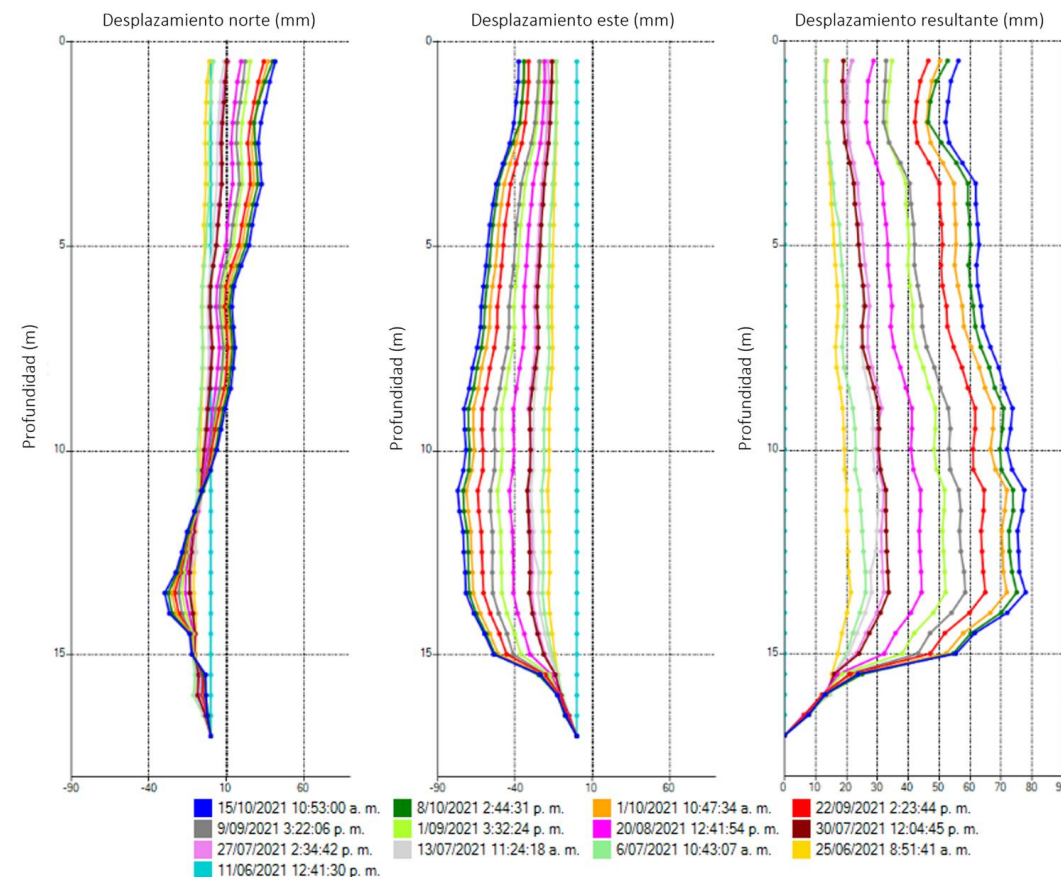
Los desplazamientos relativos acumulados en dirección norte y este, además del desplazamiento resultante, se ilustran en la figura 3. Los desplazamientos se dieron desde el inicio de la tubería a 16.5 metros de profundidad. La zona de mayor deformación ocurre a 13.5 m de profundidad, mostrando una deformación constante a través el tiempo con desplazamiento hacia el suroeste.

Figura 3. Desplazamientos relativos acumulados durante las mediciones realizadas, antes del fallamiento del instrumento SM INC-06.

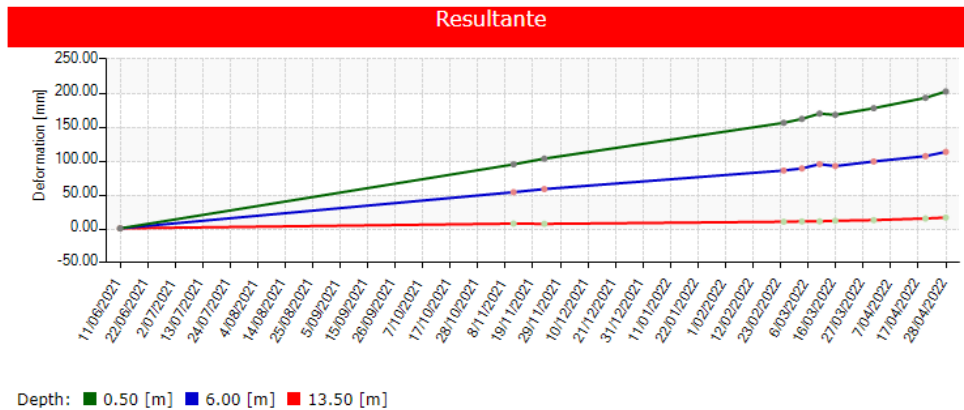
Como se mencionó anteriormente, la tubería ha sufrido un estrangulamiento gradual, por lo tanto, no ha sido posible trazar una línea de monitoreo con una profundidad estable, además, estos datos no reflejan el comportamiento real del terreno, ya que el fondo de la tubería actual se encuentra en una masa de suelo inestable. Sin embargo, se adecuó el fondo de los registros tomados desde el fallamiento de la tubería y de la línea base, con el fin de representar el comportamiento del terreno (figuras 4 y 5). Esta práctica no es recomendada como método geotécnico, por lo tanto, no se deben tomar los resultados como representativos de las condiciones del talud, el objetivo es mostrar el comportamiento actual de este, ya que las condiciones del terreno y el estrangulamiento del instrumento no permiten llevar un registro de inclinometría adecuado.

Figura 4. Evolución del desplazamiento del inclinómetro SM INC-06 en las campañas realizadas adecuando la profundidad actual de las lecturas (13.5 m)

Se reitera que los resultados mostrados en las figuras 4 y 5 no se realizaron mediante una metodología adecuada y las magnitudes y dirección de desplazamiento pueden no corresponder al desplazamiento real del terreno, sin embargo, estas gráficas reflejan el comportamiento del terreno, en el cual el desplazamiento continúa a una velocidad constante.

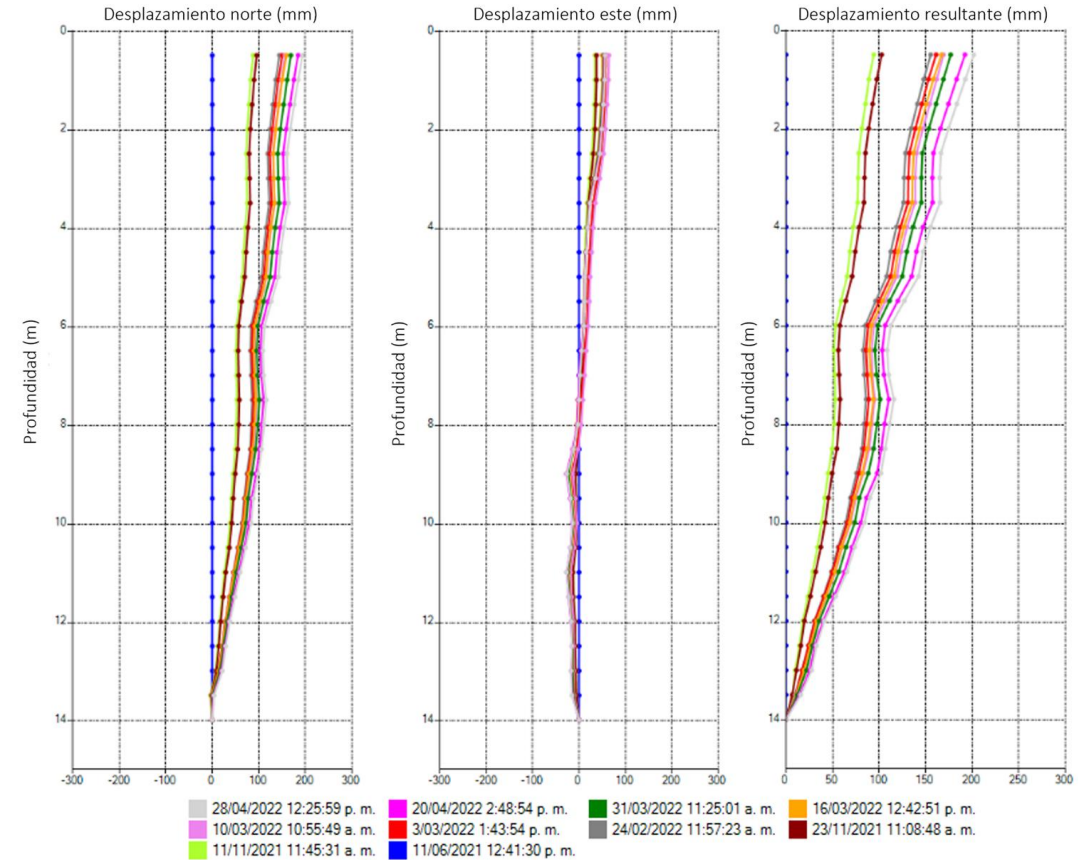
Figura 5. Desplazamientos relativos acumulados durante las mediciones realizadas adecuadas a la profundidad actual del instrumento SM INC-06.

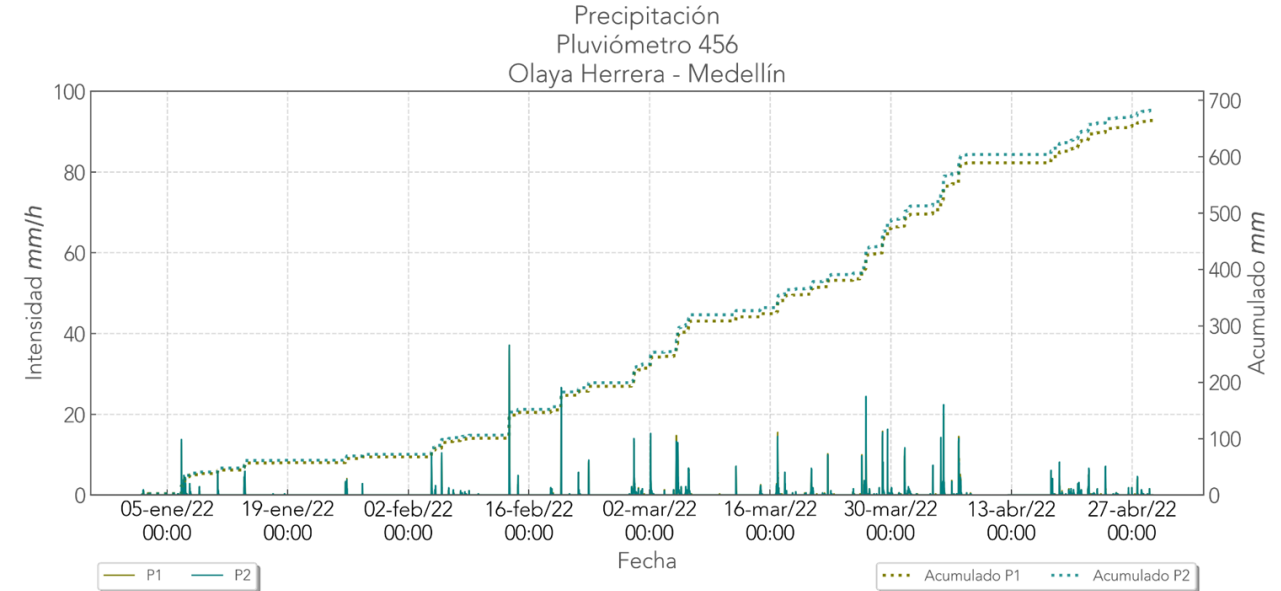
Respecto a la precipitación en la zona, la figura 6 muestra el registro de lluvia de 15 días antecedentes acumulados para cada día del pluviómetro más cercano al sector monitoreado (pluviómetro 456, Arenys de Mar). Desde el 1 de enero de 2022, se han registrado 680 mm de lluvia acumulada, el periodo de mayores lluvias se registró las últimas semanas de marzo y primeras semanas de abril, periodo en el cual se registraron numerosos eventos con intensidades superiores a 20 mm/h

Figura 6. Registro pluviométrico entre el 1 de enero y 29 de abril de 2022 en el sector.
