El pasado 2 de junio de 2022 se realizó una inspección visual solicitada por el Departamento Administrativo de Gestión del Riesgo de Desastres al Área Metropolitana AMVA, en conjunto con otras entidades de la Alcaldía de Medellín, en el sector Hato Viejo, Av. Las Palmas 3.7 km, suroriente de Medellín.

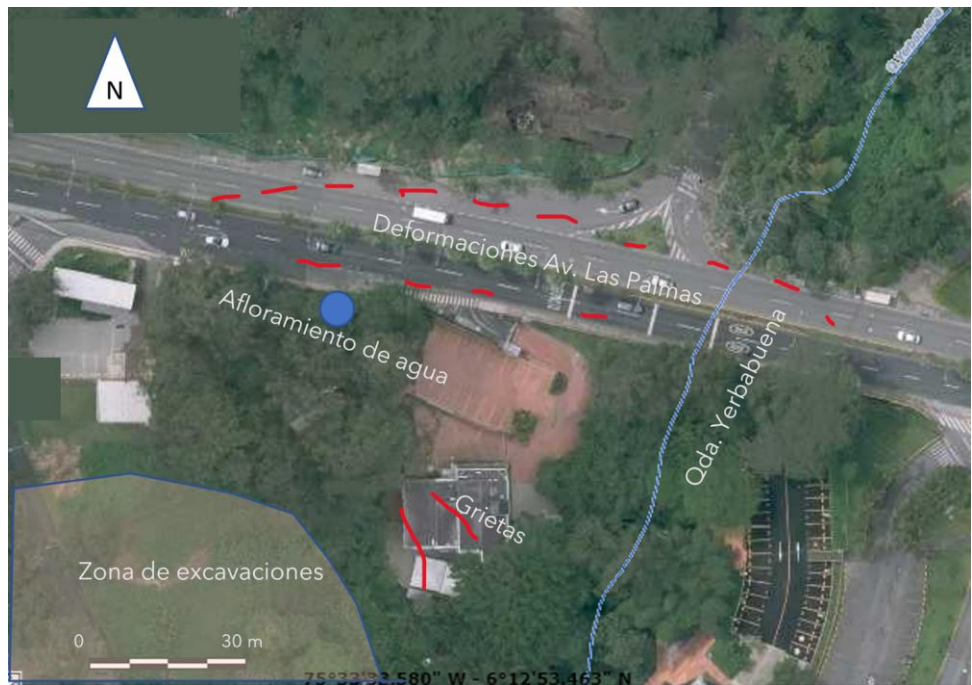
En el sitio se observaron deformaciones en las dos calzadas de la Avenida Las Palmas, siendo de mayor magnitud las afectaciones en la calzada norte. Las deformaciones en la vía corresponden a grietas y escalones en el pavimento en una sección de aproximadamente 100 m (Figura 1), además, se observó afectaciones a la red de acueducto de EPM, la cual estaba siendo reparada en el momento de la visita.

Figura 1. Afectaciones en el tramo de la vía Las Palmas, sector Hato Viejo a la altura del puente de la quebrada Yerbabuena.

Teniendo en cuenta las características de la vía vehicular y posibles afectaciones a la movilidad del municipio, a las redes hidrosanitarias del sector y las condiciones de la quebrada la Yerbabuena provocadas por un aparente proceso activo de movimiento en masa, se recomienda realizar monitoreo geotécnico del sector.

- Se recomienda realizar sobrevuelos periódicos con drones. El primer sobrevuelo se realizó el 3 de junio, posteriormente se hace necesario el monitoreo con sobrevuelos tipo LIDAR para determinar movimientos en el eje vertical del terreno. Para esto último, se hace necesario el cierre de la vía durante el/los sobrevuelo(s).
- Adicionalmente, se recomienda la instalación de instrumentación en el puente y el box culvert, para evaluar las afectaciones y velocidad del movimiento.

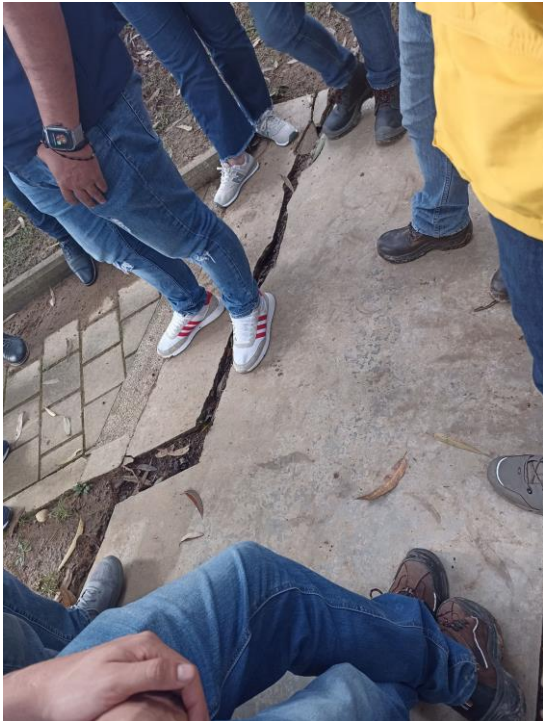
Figura 2. Agrietamiento en una estructura de concreto en la construcción contigua a la zona afectada.

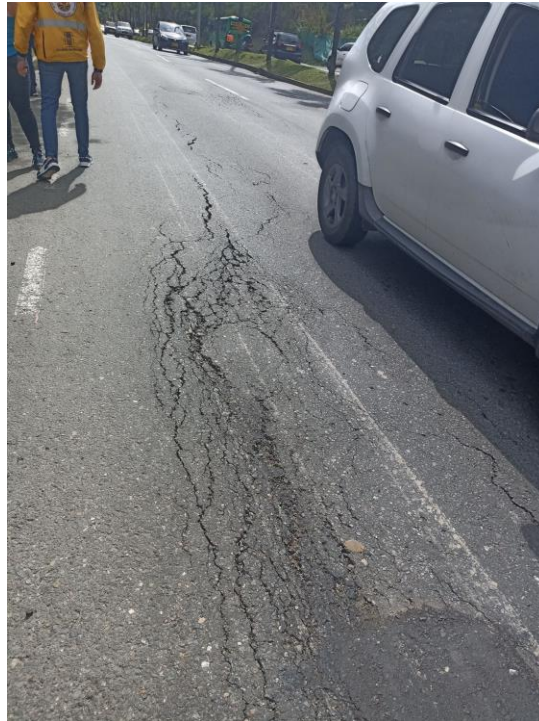
Figura 3. Agrietamiento y hundimiento en la calzada en dirección Medellín - Rionegro.

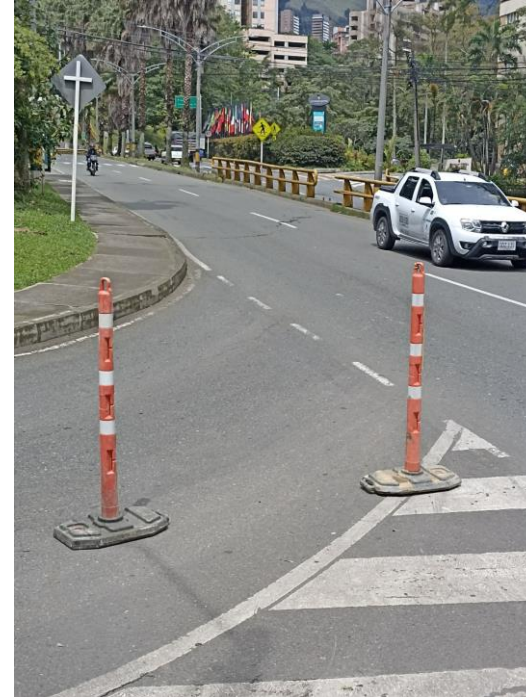
Figura 4. Agrietamiento y hundimiento en la calzada en dirección Rionegro - Medellín.

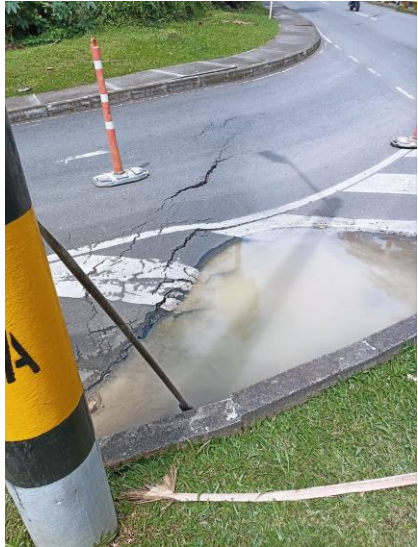
Figura 5. Agrietamiento en la vía y fuga de agua en tubería de EPM.

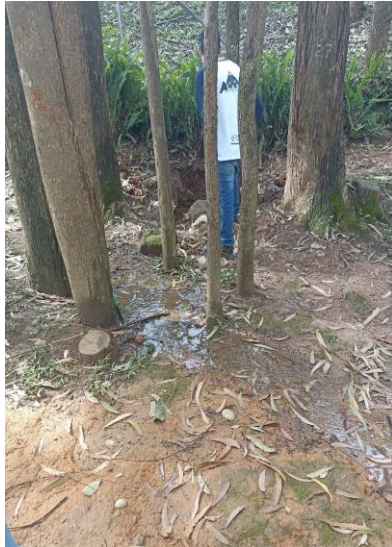
Figura 6. Afloramiento de agua de origen desconocido.

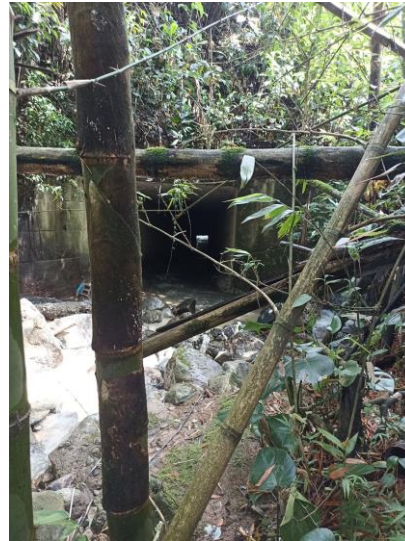
Figura 7. Estructura del box culvert. Vista antes del puente vehicular.
