Medellín, Noviembre 22 de 2023

## Asunto: Reporte de estado de sensores para monitoreo de movimiento en masa en el barrio Aranjuez, sector La Bermejala, Medellín.

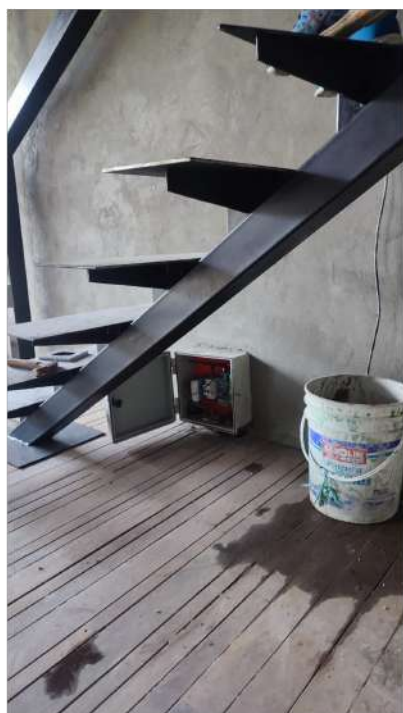
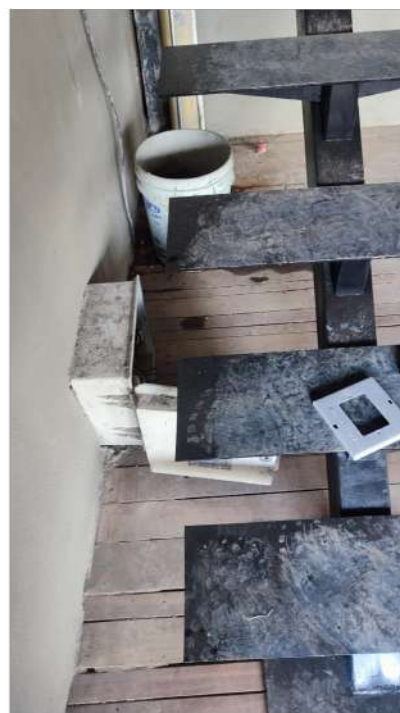
Durante la última visita de mantenimiento, realizada el 10 de octubre de 2023, se evidenció el avance de una construcción alrededor de la caja electrónica y sobre los sensores de monitoreo, como se aprecia en la Figura 2. Los sensores quedaron bajo el solado de madera colocado sobre la estructura, ya que para su correcto funcionamiento se encuentran enterrados por debajo del nivel del terreno.

**Figura 2:** Estado actual de la caja electrónica para la recepción de datos en la Bermejala.

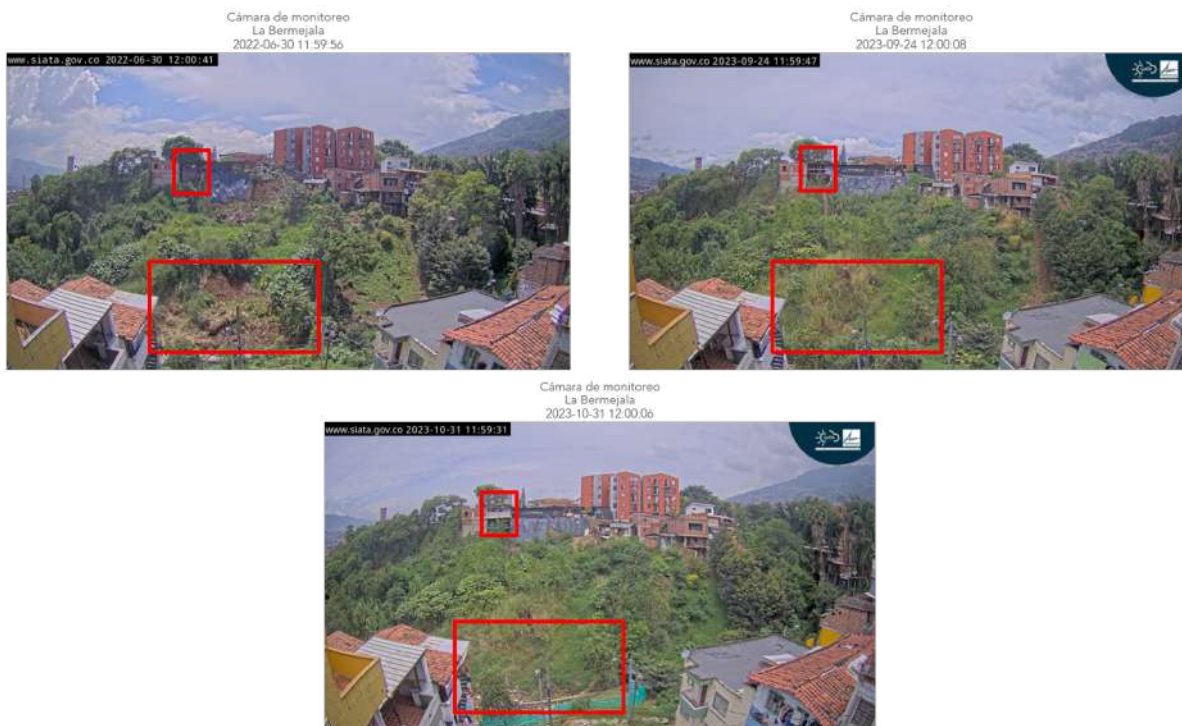
Con relación a la cámara (Código 100587) que hace seguimiento al movimiento en masa de La Bermejala, se han evidenciado algunos cambios según su registro. Los cambios más notorios se pueden identificar en la Figura 3, específicamente en la parte baja del deslizamiento donde se ha marcado un proceso de revegetalización, y en la parte alta donde se aprecian nuevas construcciones en el sector (ver recuadros rojos).

En el recuadro rojo superior se observa que entre el 24 de septiembre y el 31 de octubre se realizó la construcción de una nueva estructura. Al inicio de la obra solo se observó el retiro de materiales dentro de esta. Posteriormente se observa la edificación más avanzada en un lapso de tiempo muy corto (menos de 15 días). Durante este espacio temporal existieron intermitencias en la adquisición de datos de los sensores instalados en tierra debido a la intervención de las personas que trabajaban en el lugar.

**Figura 3:** Registro histórico captado por la cámara 100587 del sector La Bermejala.

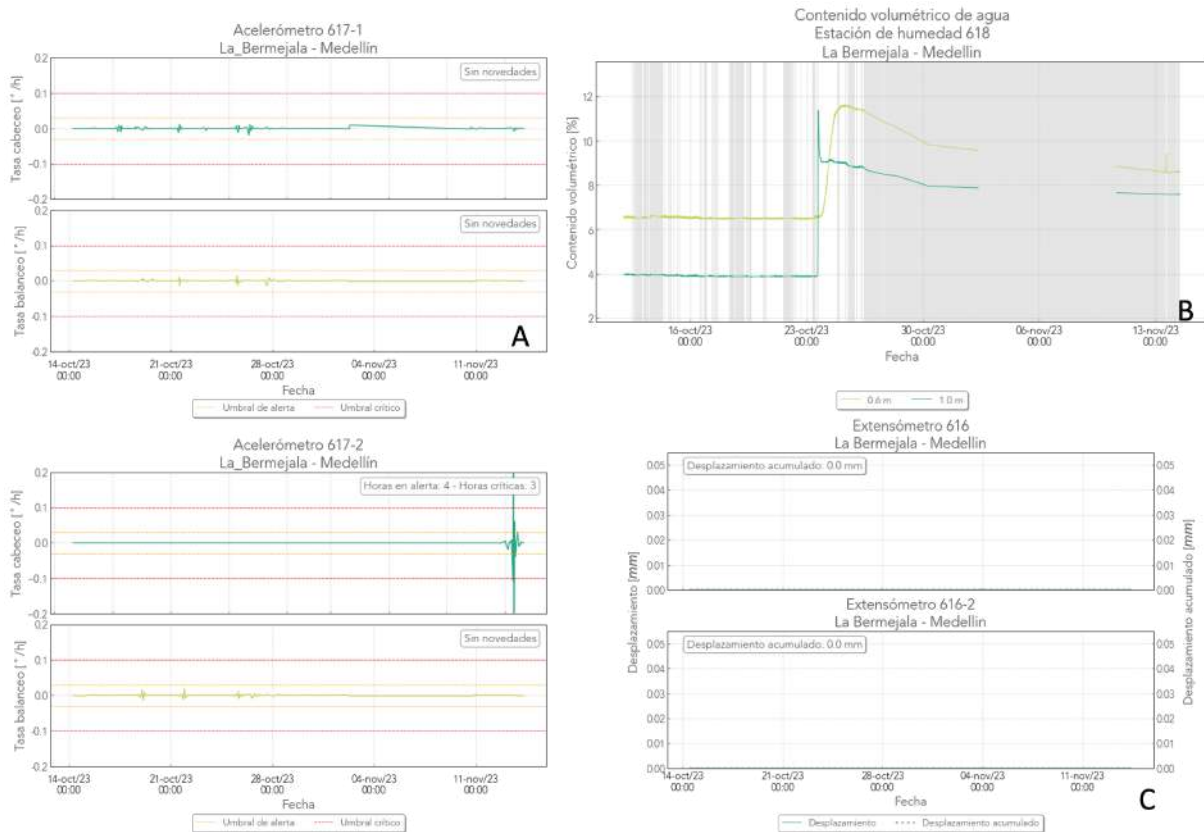
En la Figura 4 se pueden observar los periodos de intermitencia en la transmisión de los datos para el acelerómetro (Figura 4A) y el sensor de humedad (Figura 4B), además la no transmisión de datos para el extensómetro (Figura 4C), y la coincidencia temporal con las intervenciones derivadas de la construcción de la edificación sobre los sensores, y la caja electrónica de los sensores.

**Figura 4:** Recopilado mensual entre el 13 de octubre y 14 de noviembre de 2023 de los sensores ubicados en la Bermejala.

- Las intervenciones constructivas en el sector han tenido un impacto significativo en la transmisión y fiabilidad de los datos de monitoreo del punto crítico por movimiento en masa en La Bermejala, barrio Aranjuez de Medellín.
- Los sensores más afectados han sido los extensómetros, acelerómetros y el sensor de humedad, junto con afectaciones en la caja de protección destinada a la recepción de datos. Se sugiere desconectar estos sensores y proceder a la desinstalación y recuperación de los componentes recuperables de la caja de protección.
- Es fundamental señalar que la imposibilidad de recuperar los sensores se debe a su ubicación bajo la estructura, lo que dificulta su acceso.
- A pesar de las afectaciones, se considera viable continuar el monitoreo en este punto. Sin embargo, el esquema en tiempo real seguirá activo únicamente con la cámara y el pluviómetro en este sector,
