Medellín, septiembre 12 de 2023

## Asunto: Reporte visita finca La Montana, vereda La Verde San Antonio de Prado - Medellín

## Asunto: Reporte de seguimiento movimiento en masas Las Playas, corregimiento de San Antonio de Prado - Medellín

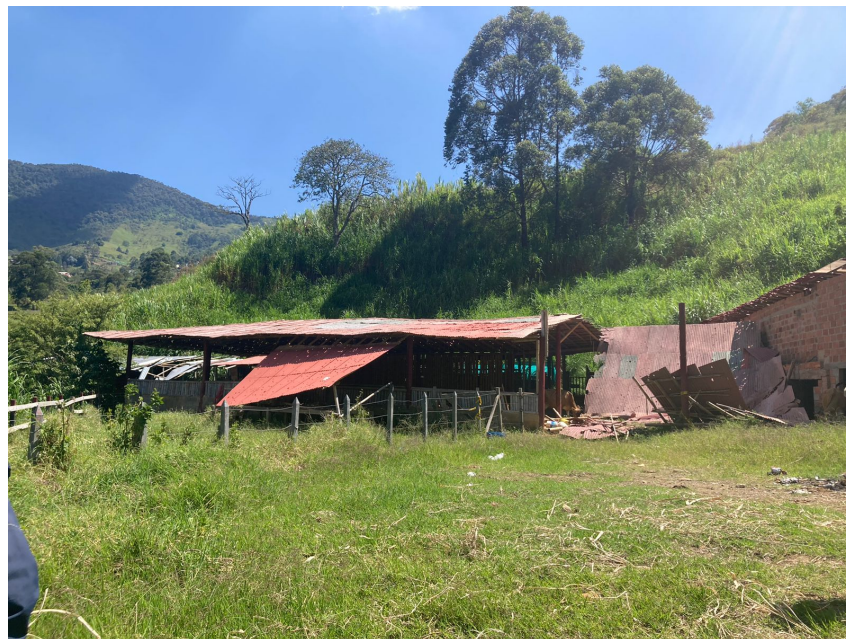
**Figura 2:** Estructuras afectadas dentro de la finca La Montana.

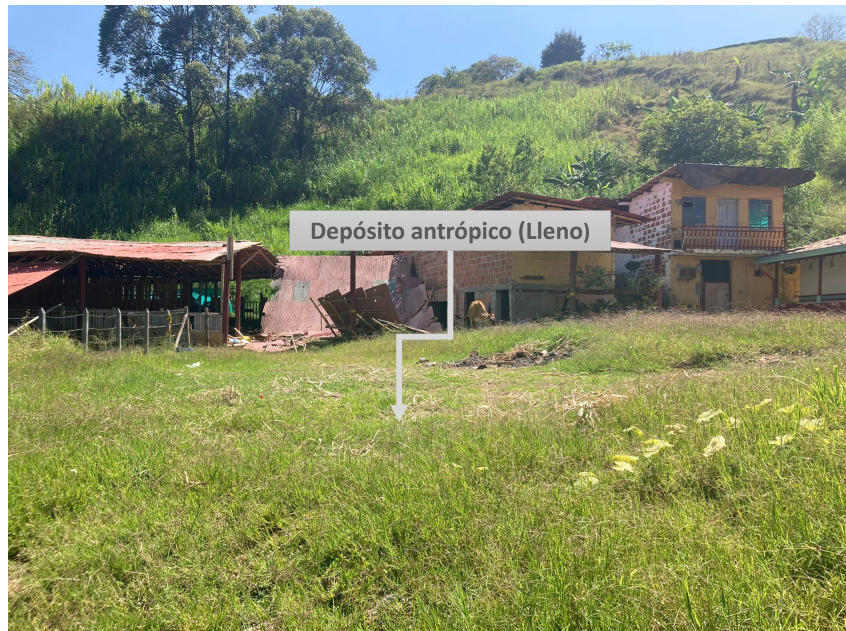
El pasado 28 de agosto de 2023, se realizó una visita de reconocimiento e inspección a la zona de la Montana por parte del equipo de Movimientos en Masa del proyecto SIATA. Durante el recorrido se pudo validar la información relacionada con la geología de la zona. Resaltando la presencia de un área conformada en un lleno antrópico, donde además se realizó la construcción de dos casas y un establo. En la Figura 2 se puede observar las condiciones del establo, donde se observa que algunas partes del techo han caído debido a las deformaciones y asentamientos diferenciales sobre los elementos estructurales. La zona que comprende este lleno se puede observar en la Figura 3.

**Figura 3:** Lleno antrópico en la zona visitada.

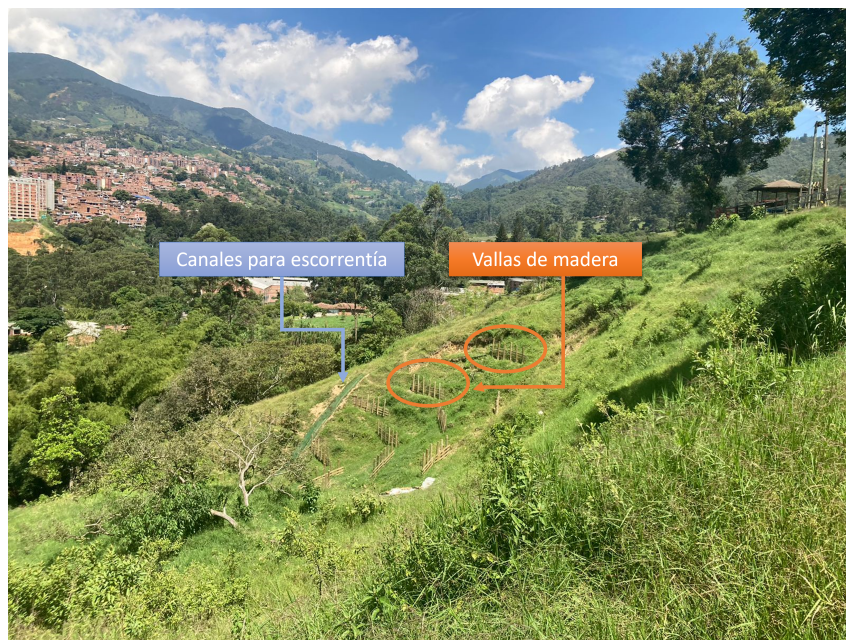
También se observaron obras de intervención para el manejo de aguas y caída de materiales en el sector. En la Figura 4 se pueden observar canales para la escorrentía y vallas en madera para evitar caída de materiales en la parte baja y la quebrada.

**Figura 4:** Obras de manejo de aguas y contención en Finca La Montana.

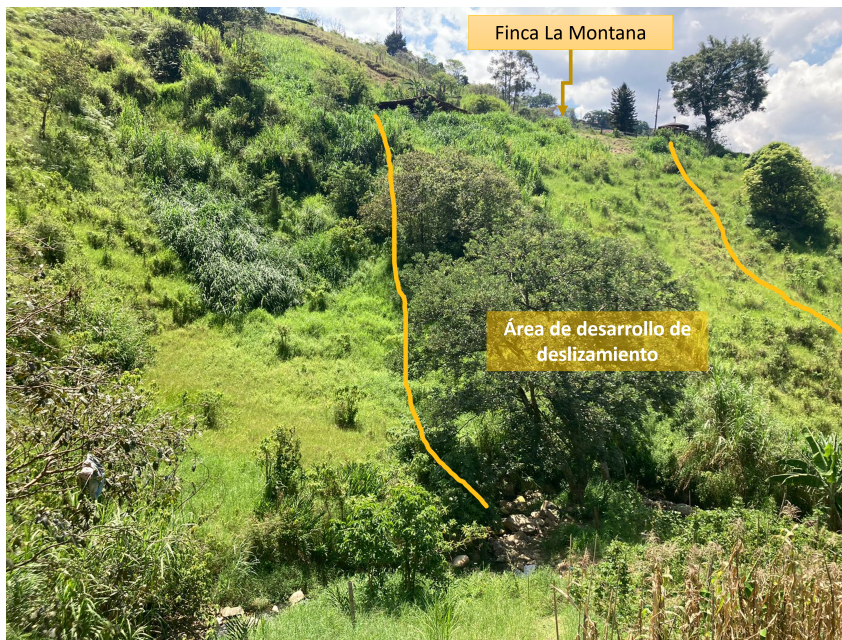
En la Figura 5 se puede observar desde otra vista, la ubicación del movimiento en masa que se presenta en la zona. Sin embargo, debido a la alta vegetación que se encuentra es difícil diferenciarlo.

**Figura 5:** Vista lateral del movimiento en masa desarrollado en Finca La Montana.

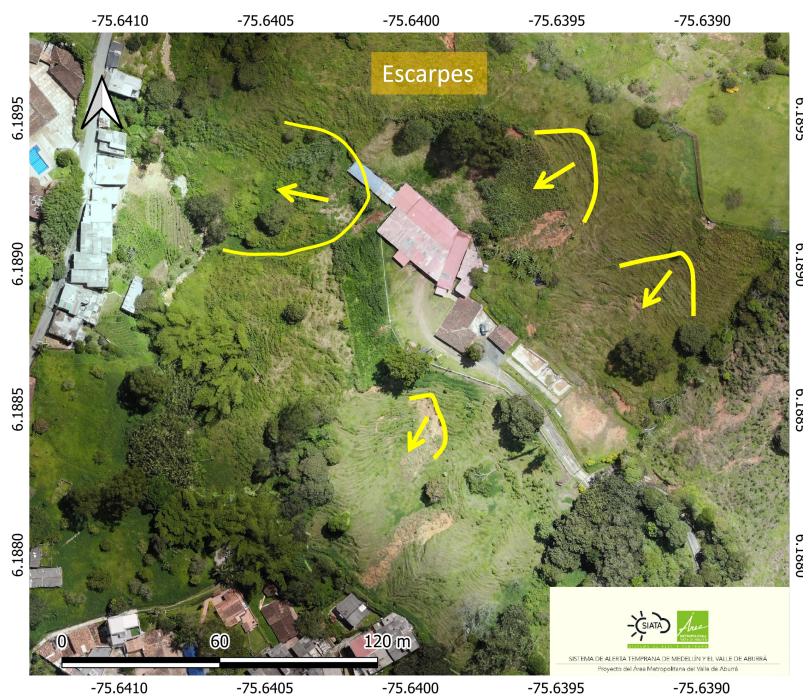
Específicamente en la Figura 6 es posible evidenciar el desarrollo de un movimiento en el que se presentan grietas de tracción e irregularidades en el suelo. Además, el material movilizado se encuentra en la zona del lleno antrópico descrito en el informe técnico elaborado por INTEINSA en el año 2022. En la actualidad, la zona está siendo objeto de monitoreo por parte del DAGRD.

**Figura 6:** Segundo sobrevuelo realizado en finca La Montana.

- Con el fin de evidenciar cambios en el terreno y registrar el avance de la situación asociada al movimiento en masa, se recomienda realizar monitoreo periódico a través de sobrevuelos con dron. Se recomienda que estos se realicen cada 3 meses, y posterior al procesamiento y a los resultados de los análisis se podrá considerar continuar con el monitoreo o cerrar el proceso.

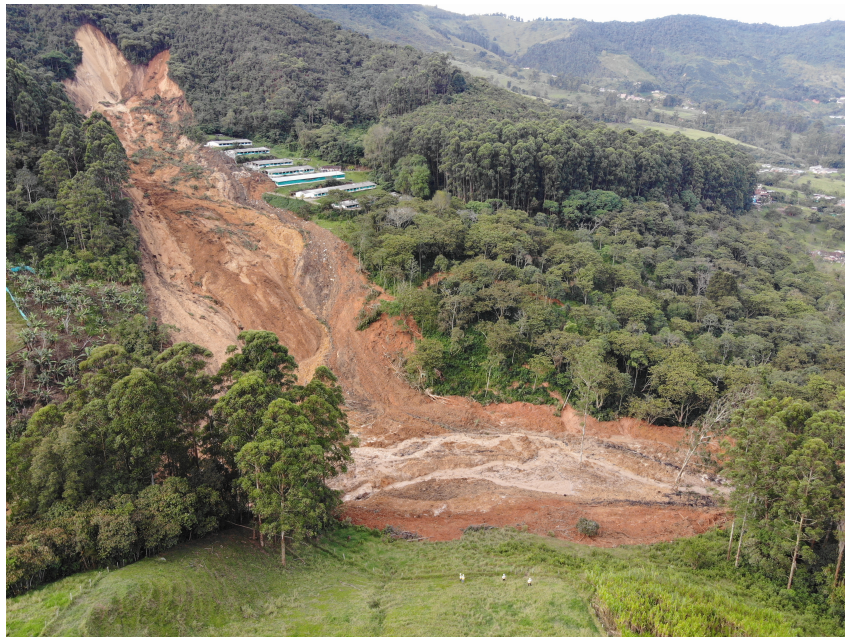
Desde el proyecto SIATA se monitorea un movimiento en masa ubicado en la zona rural del corregimiento de San Antonio de Prado, del municipio de Medellín (Figura 7). Este movimiento en masa se caracterizó como un flujo de lodos rápido (Figura 8), que resultó en la obstrucción total de la quebrada Doña María, el colapso parcial de la infraestructura de una granja avícola y pérdidas humanas y animales. Luego de la obstrucción, la quebrada Doña María recuperó su cauce de manera progresiva; sin embargo, se emitieron constantes alertas por parte del proyecto SIATA ante un posible flujo torrencial asociado a esta condición. En la parte baja del flanco este del movimiento en masa se observan grietas en forma de herradura, las cuales evidencian un proceso morfodinámico activo en esta parte de la ladera que podría materializarse y afectar la quebrada Doña María. En la Figura 7 se presenta un esquema general con la ubicación de los sensores instalados en la zona.

**Figura 8:** Fotografía del movimiento en masa en el sector Las Playas. En el lado derecho se observan grietas en el terreno, asociadas a otro proceso morfodinámico activo en la ladera.

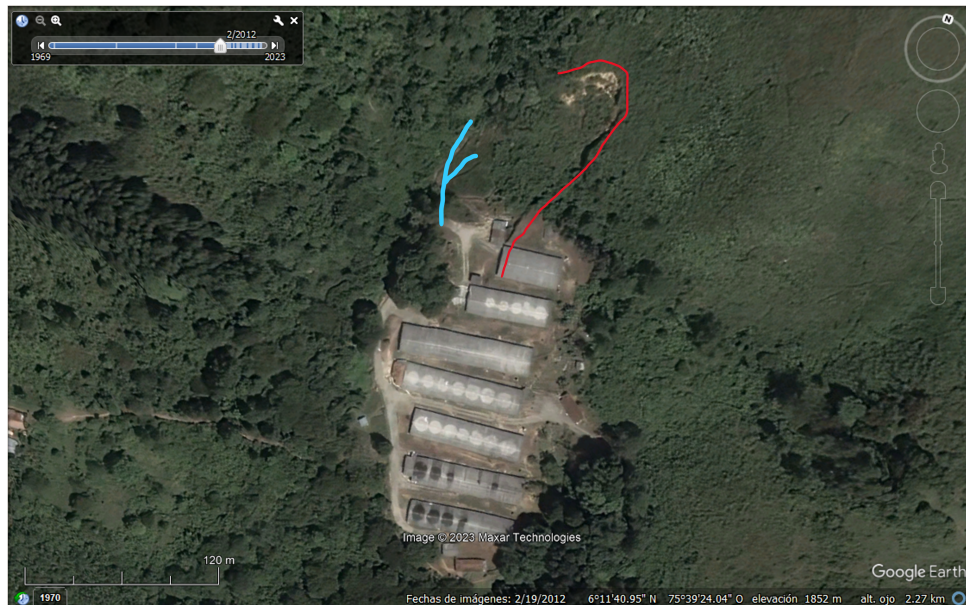
**Figura 9:** Imagen aérea de la granja avícola registrada en febrero de 2012. En la imagen se observa una cicatriz en el terreno por movimiento en masa en la parte alta de la granja. La línea roja marca el escarpe principal, líneas azules representan las obras de drenaje en el movimiento en masa Fuente: Google Earth.

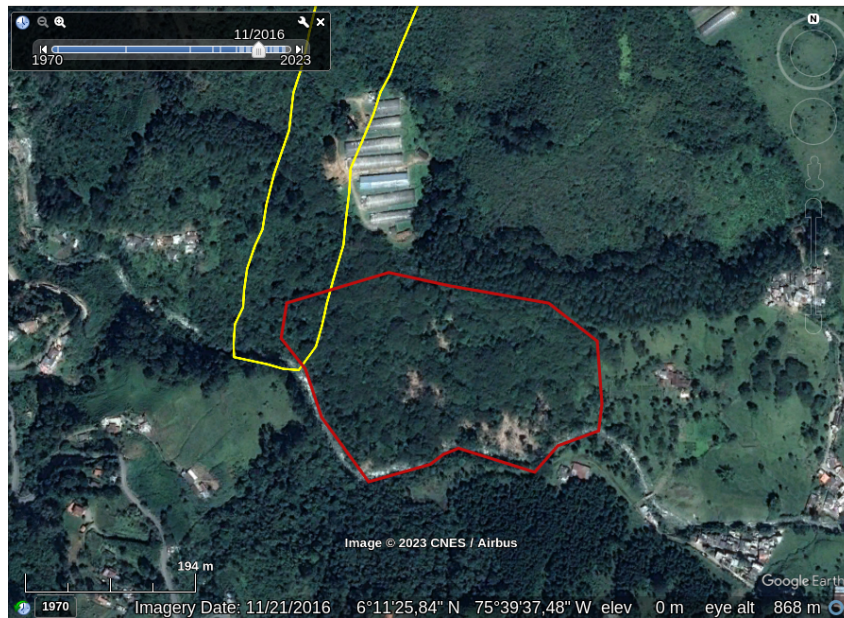
- En noviembre de 2016 se evidencian deformaciones del terreno en la parte baja de la ladera; sin embargo, no es clara la extensión de estos procesos morfodinámicos debido a la cobertura vegetal boscosa del sitio. Aparentemente, esta zona fue intervenida mediante obras de manejo de aguas durante el año 2017.

**Figura 10:** El polígono rojo enmarca las evidencias de deformación en la parte baja de la ladera. El polígono amarillo delimita la sección del movimiento en masa Las Playas. Imagen de noviembre de 2016 tomada de la plataforma Google Earth.

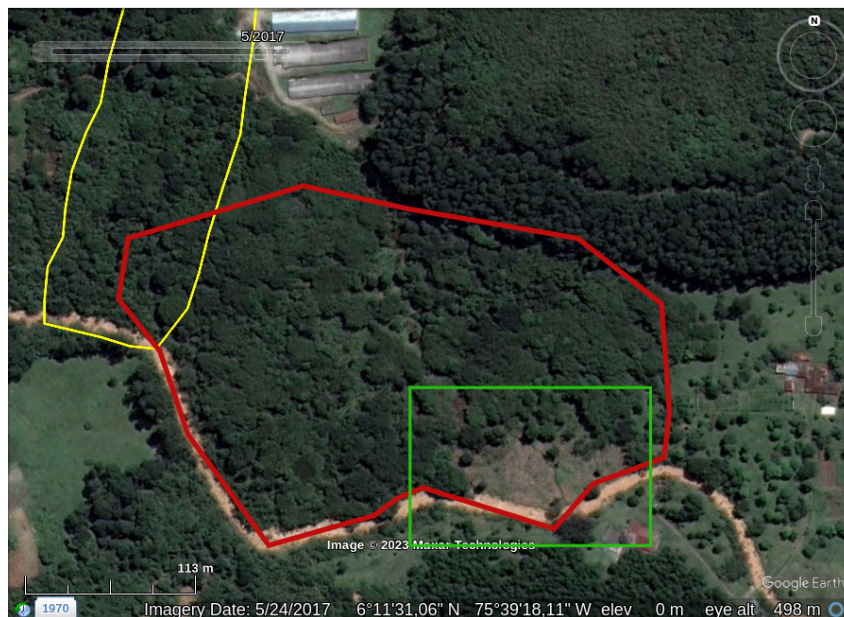
**Figura 11:** Evidencias de una posible intervención realizada en la parte baja de la ladera, nótese la deforestación de la zona boscosa y la posible conformación de un canal de manejo de escorrentía superficial al interior del polígono verde. Imagen de mayo de 2017 tomada de la plataforma Google Earth.

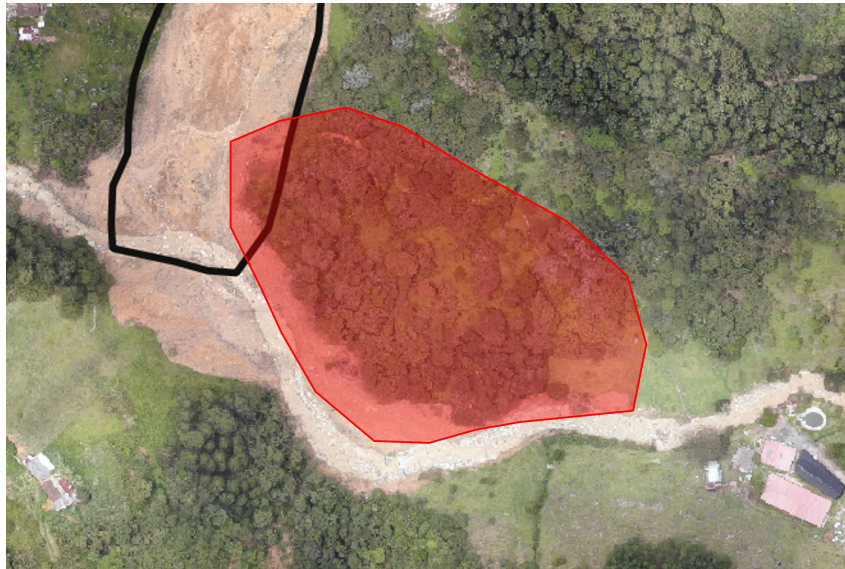
**Figura 12:** Zona con deformaciones del terreno en el flanco este del movimiento en masa Las Playas, identificadas en la ortofotografía del sobrevuelo con drones del 9 de septiembre de 2022 (polígono rojo).

Se considera posible una reactivación o materialización rápida del proceso morfodinámico ubicado en el flanco oriental del movimiento las playas, el cual se demarca en la Figura 12. Este movimiento en masa podría obstruir el canal de la quebrada Doña María y derivar en flujos torrenciales que afecten a la población expuesta aguas abajo. Se recomienda realizar inspecciones técnicas al sitio y evaluar las condiciones de estabilidad de este.

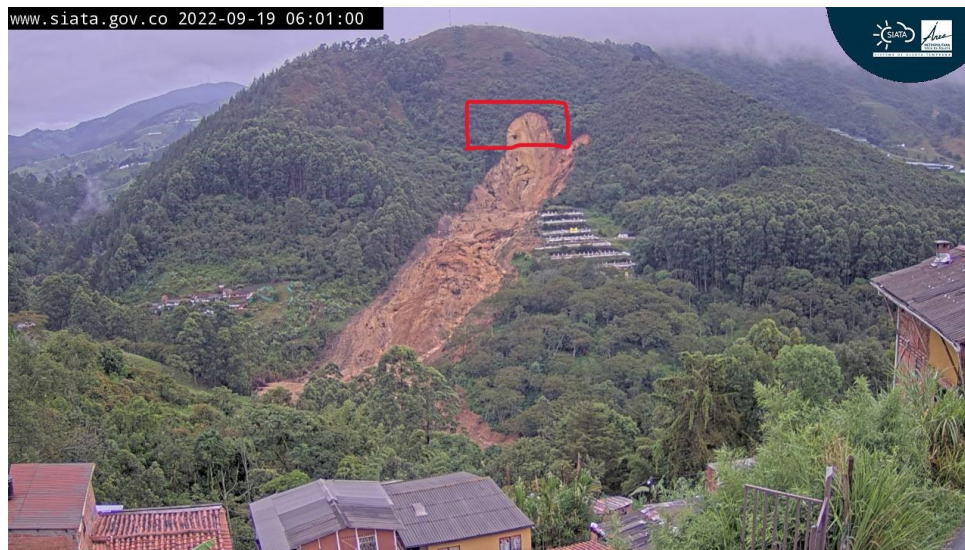
**Figura 14:** Fotografía de la cámara de monitoreo registrada el 19 de septiembre de 2022. Nótese el desprendimiento de una masa de suelo desde la corona del movimiento en masa.

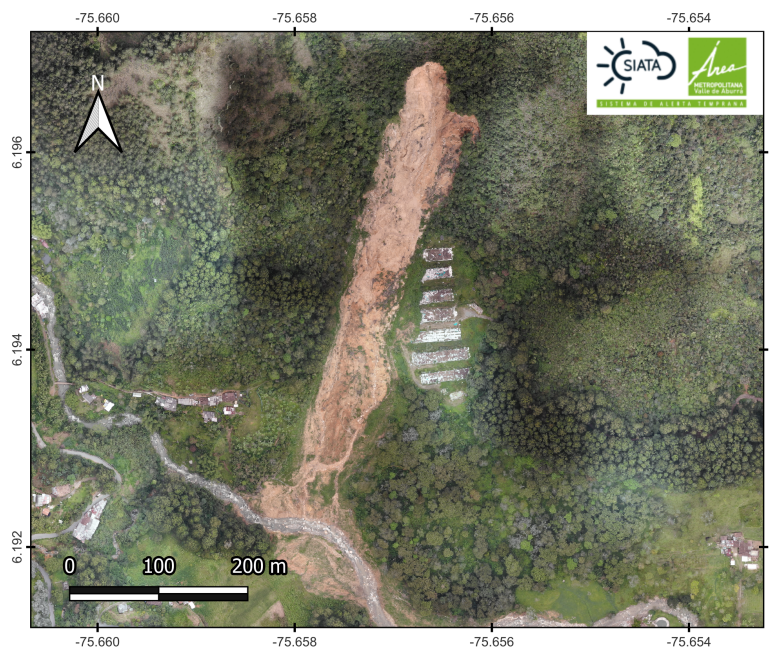
**Figura 17:** Ortofoto realizada al sitio el 26 de diciembre de 2022. Se observa la recuperación de la cobertura vegetal y la ampliación del canal obstruido de la quebrada Doña María.

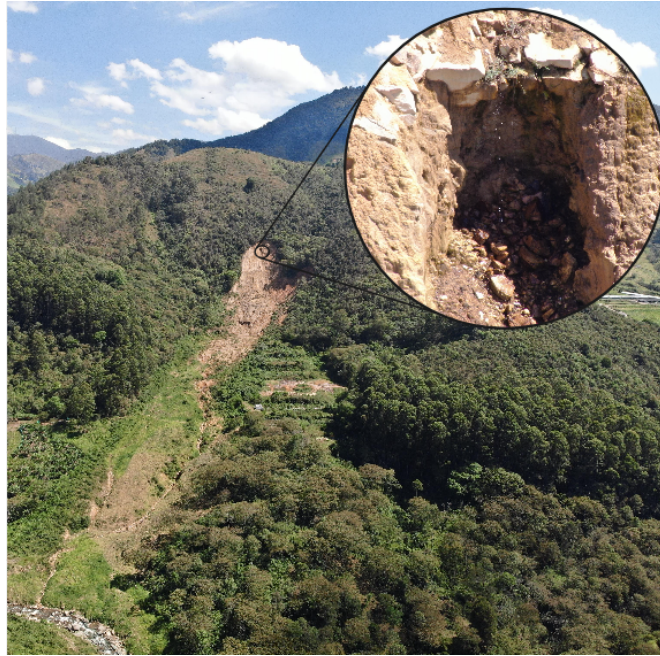
Durante el sobrevuelo realizado el 30 de agosto del 2023, se observó una mayor recuperación de la cobertura vegetal, además, de una afloramiento de aguas en la parte alta del movimiento en masa (ver Figura 18).

**Figura 18:** Foto panorámica realizada el 30 de agosto del 2023, en el círculo se muestra una foto ampliada del afloramiento de agua en la parte alta de la ladera.

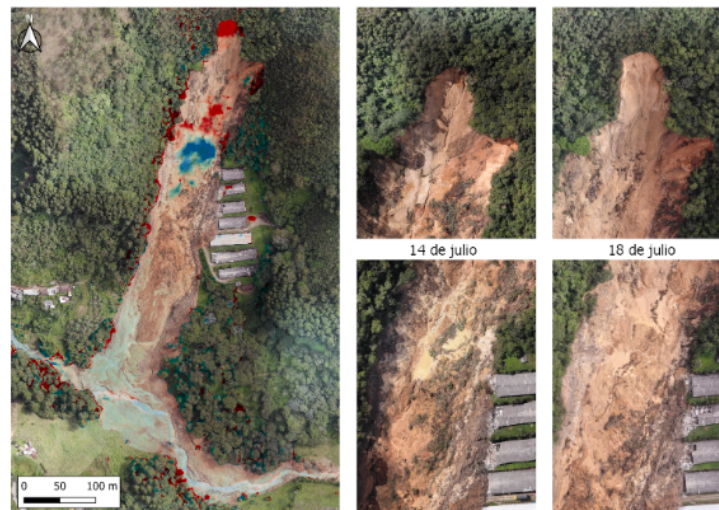
**Figura 19:** Análisis de deformaciones del terreno entre julio 14 y julio 18 de 2022, realizado al movimiento en masa por parte del equipo de Teledetección con Drones de SIATA. Las zonas de color rojo indican desplazamientos negativos (hundimientos) y las zonas de color azul indican desplazamientos positivos (llenos o depósitos). Se observan desprendimientos en la parte media del movimiento en masa y acumulación de este material en la parte media y baja del movimiento en masa.

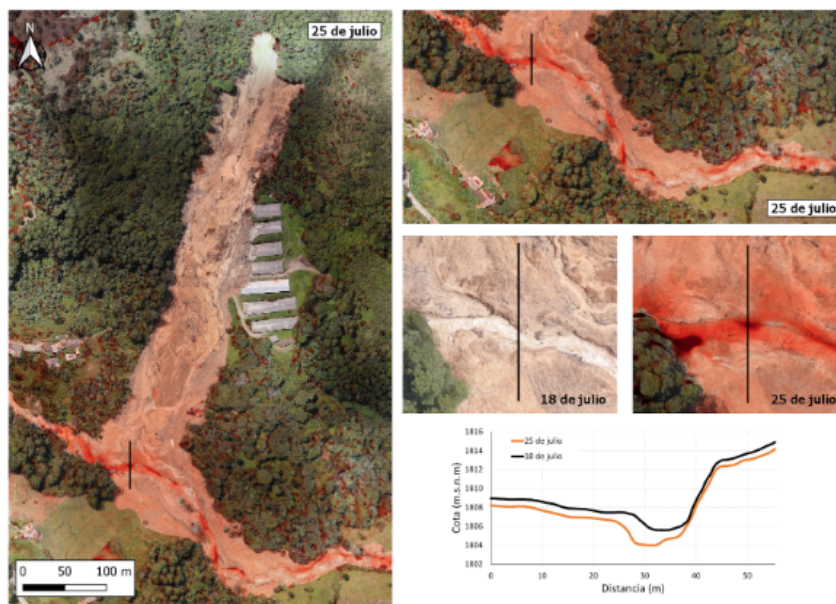
**Figura 20:** Análisis de deformaciones del terreno entre julio 18 y julio 25 de 2022, realizado al movimiento en masa por parte del equipo de Teledetección con Drones de SIATA. Las zonas de color rojo indican desplazamientos negativos (hundimientos) y las zonas de color azul indican desplazamientos positivos (llenos o depósitos). Se observa la incisión por erosión hídrica en el canal de la quebrada. Estos procesos de erosión hídrica continuaron desarrollándose durante el año 2022 (Figura 17).

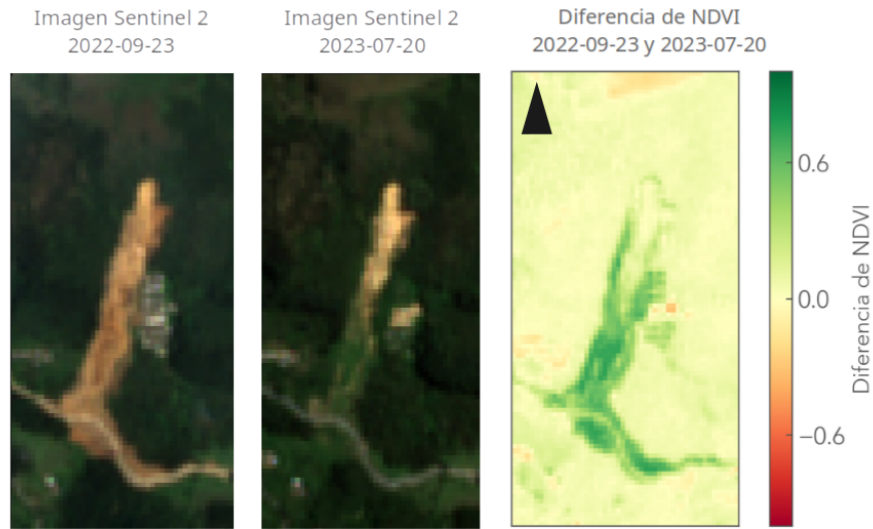
Además, se realizó un análisis espacial para identificar los cambios en la cobertura del área de interés, a través del cambio en el NDVI entre dos imágenes satelitales. En la Figura 22, se observa la recuperación de la cobertura vegetal en el cuerpo del movimiento en masa con tonos verdes. Los valores cercanos a cero indican que no se presentaron cambios entre las dos imágenes, mientras que los valores negativos indican pérdida de cobertura vegetal. Esta última condición solo se presenta en el flanco oriental del movimiento en masa, en donde al parecer, se realizaron excavaciones y el desmonte de la granja avícola.

**Figura 22:** Figuras izquierda y centro: imágenes multiespectrales de la misión satelital Sentinel 2 con resolución espacial 10 m. La figura de la derecha muestra el cambio en el NDVI calculado a partir de las imágenes Sentinel 2.
