Medellín, septiembre 14 de 2023

## Asunto: Reporte de seguimiento movimiento en masa Las Playas, corregimiento de San Antonio de Prado - Medellín

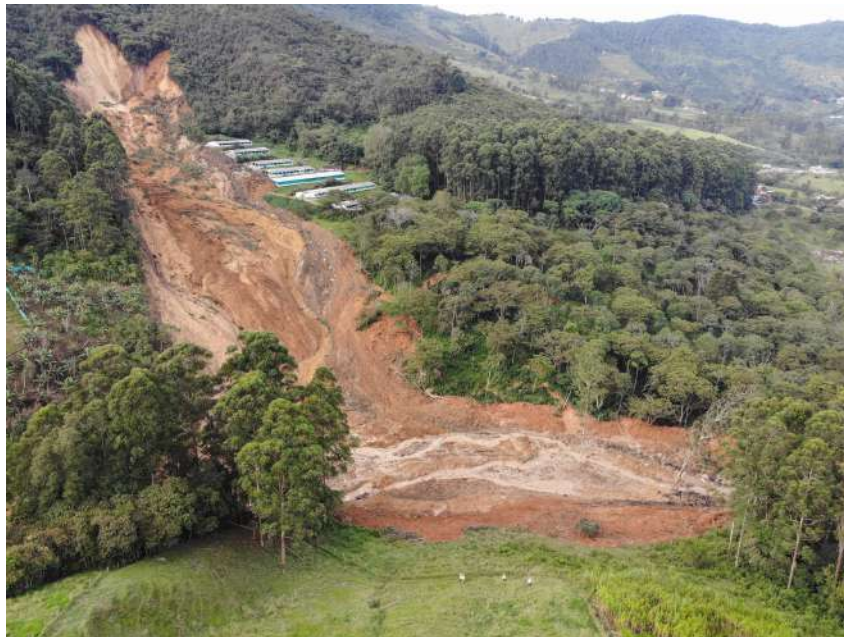
Desde el proyecto SIATA se monitorea un movimiento en masa ubicado en la zona rural del corregimiento de San Antonio de Prado, del municipio de Medellín (Figura 1). Este movimiento en masa se caracterizó como un flujo de lodos rápido (Figura 2), que resultó en la obstrucción total de la quebrada Doña María, el colapso parcial de la infraestructura de una granja avícola y pérdidas humanas y animales. Luego de la obstrucción, la quebrada Doña María recuperó su cauce de manera progresiva; sin embargo, se emitieron constantes alertas por parte del proyecto SIATA ante un posible flujo torrencial asociado a esta condición. En la parte baja del flanco este del movimiento en masa se observan grietas en forma de herradura, las cuales evidencian un proceso morfodinámico activo en esta parte de la ladera que podría materializarse y afectar la quebrada Doña María. En la Figura 1 se presenta un esquema general con la ubicación de los sensores instalados en la zona.

**Figura 2:** Fotografía del movimiento en masa en el sector Las Playas. En el lado derecho se observan grietas en el terreno, asociadas a otro proceso morfodinámico activo en la ladera.

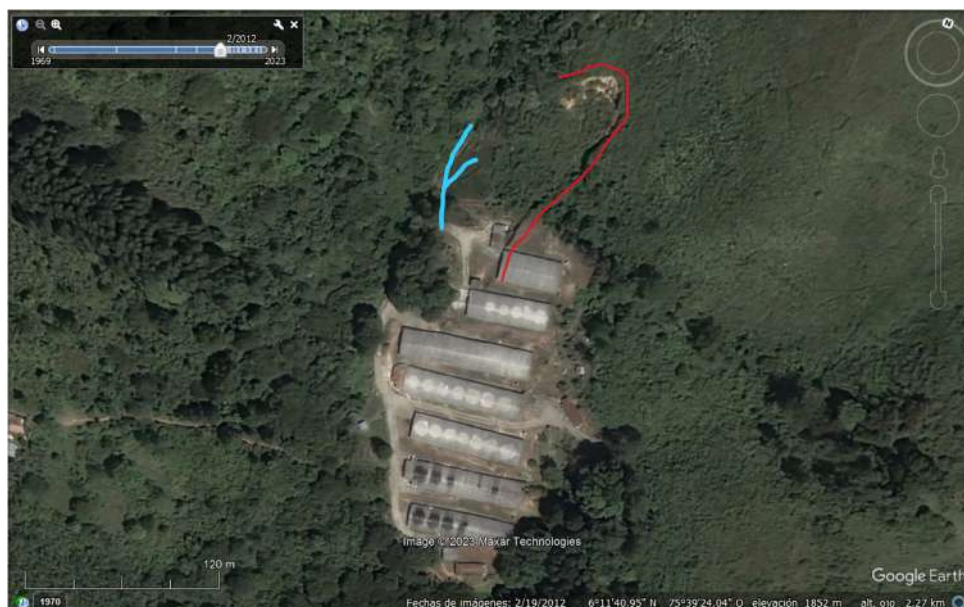
- A través de imágenes satelitales obtenidas de la plataforma Google Earth, se evidencia la evolución de los procesos morfodinámicos en la ladera. En imagen de enero de 2001, se observa la granja avícola; sin embargo, en la ladera predomina la cobertura vegetal tipo pasto. En imagen de febrero de 2012 se observa una cicatriz por movimiento en masa en la parte alta de la granja avícola, aparentemente esta zona fue intervenida y se realizaron obras de drenaje (Figura 3).

**Figura 3:** Imagen aérea de la granja avícola registrada en febrero de 2012. En la imagen se observa una cicatriz en el terreno por movimiento en masa en la parte alta de la granja. La línea roja marca el escarpe principal, líneas azules representan las obras de drenaje en el movimiento en masa Fuente: Google Earth.

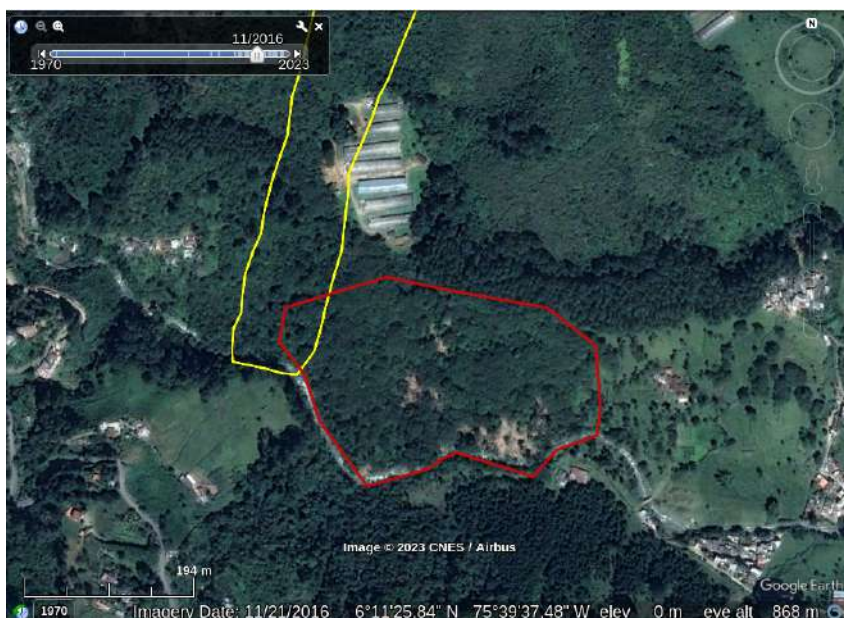
- En noviembre de 2016 se evidencian deformaciones del terreno en la parte baja de la ladera; sin embargo, no es clara la extensión de estos procesos morfodinámicos debido a la cobertura vegetal boscosa del sitio. Aparentemente, esta zona fue intervenida mediante obras de manejo de aguas durante el año 2017.

**Figura 4:** El polígono rojo enmarca las evidencias de deformación en la parte baja de la ladera. El polígono amarillo delimita la sección del movimiento en masa Las Playas. Imagen de noviembre de 2016 tomada de la plataforma Google Earth.

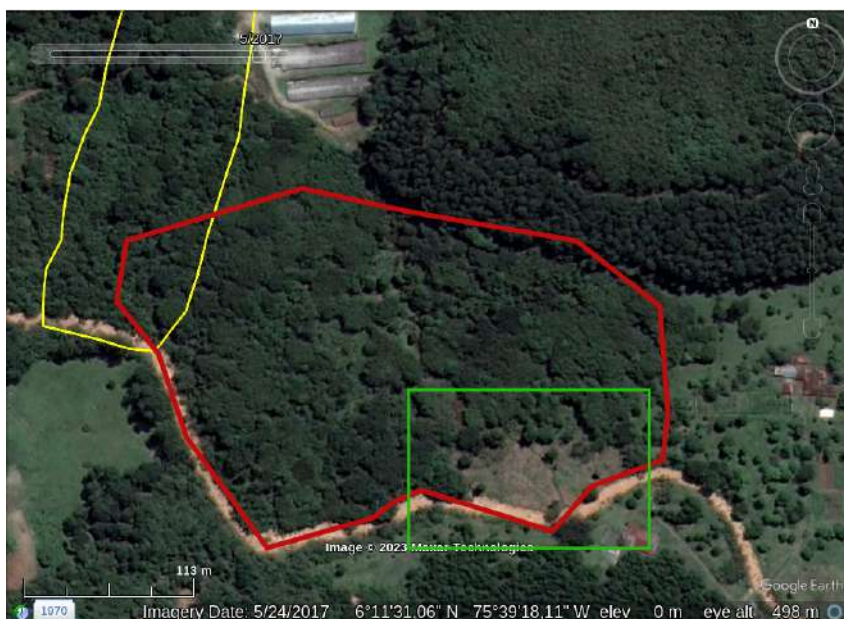
**Figura 5:** Evidencias de una posible intervención realizada en la parte baja de la ladera, nótese la deforestación de la zona boscosa y la posible conformación de un canal de manejo de escorrentía superficial al interior del polígono verde. Imagen de mayo de 2017 tomada de la plataforma Google Earth.

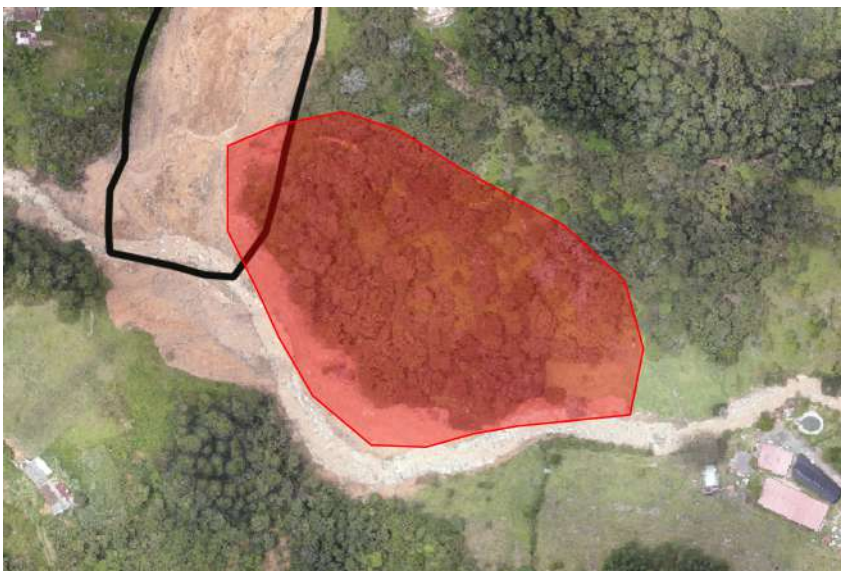
- En el 2018 se observan grietas en esta parte de la ladera. En enero de 2020, se observaron nuevas deformaciones del terreno en esta zona.
  - En visitas de campo realizadas luego de la emergencia de julio de 2022 se observaron grietas en el terreno en este sector, las cuales se observan levemente en ortofotografías debido a la cobertura vegetal de la zona (Figuras 4, 5, 6); por lo cual es posible que las deformaciones en esta zona sean constantes durante los últimos siete años.

**Figura 6:** Zona con deformaciones del terreno en el flanco este del movimiento en masa Las Playas, identificadas en la ortofotografía del sobrevuelo con drones del 9 de septiembre de 2022 (polígono rojo).

Es posible que se genere una reactivación o materialización rápida del proceso morfodinámico ubicado en el flanco oriental del movimiento Las Playas, el cual se demarca en la Figura 6. Este movimiento en masa podría obstruir el canal de la quebrada Doña María y derivar en flujos torrenciales que afecten a la población expuesta aguas abajo. Se recomienda, de ser posible, realizar inspecciones técnicas al sitio y evaluar las condiciones de estabilidad del mismo.

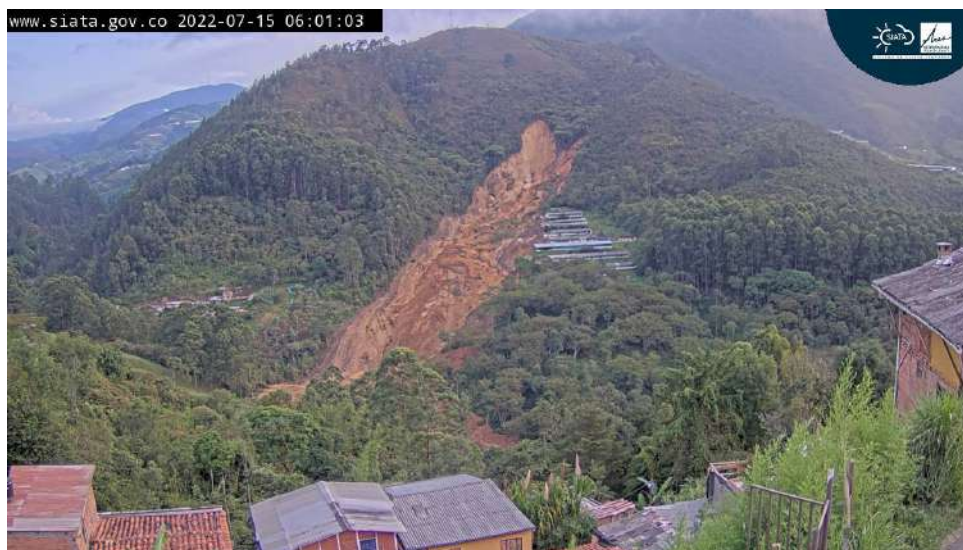
- El 13 de julio de 2022 se materializó de manera rápida el flujo de lodos, esto provocó la obstrucción de la quebrada Doña María. La emergencia fue apoyada por SIATA, donde además, se monitoreó de manera constante el comportamiento de la quebrada aguas abajo, emitiendo varias alertas en las horas posteriores al evento.
- El proyecto SIATA inicia el monitoreo del movimiento en masa en tiempo real con la instalación de la cámara de monitoreo el 14 de julio de 2022. El 18 septiembre de 2022 se presentó un desprendimiento de suelo en la parte alta del movimiento en masa (Figuras 7 y 8).

**Figura 7:** Fotografía de la cámara de monitoreo registrada el 15 de julio de 2022, luego de la emergencia.

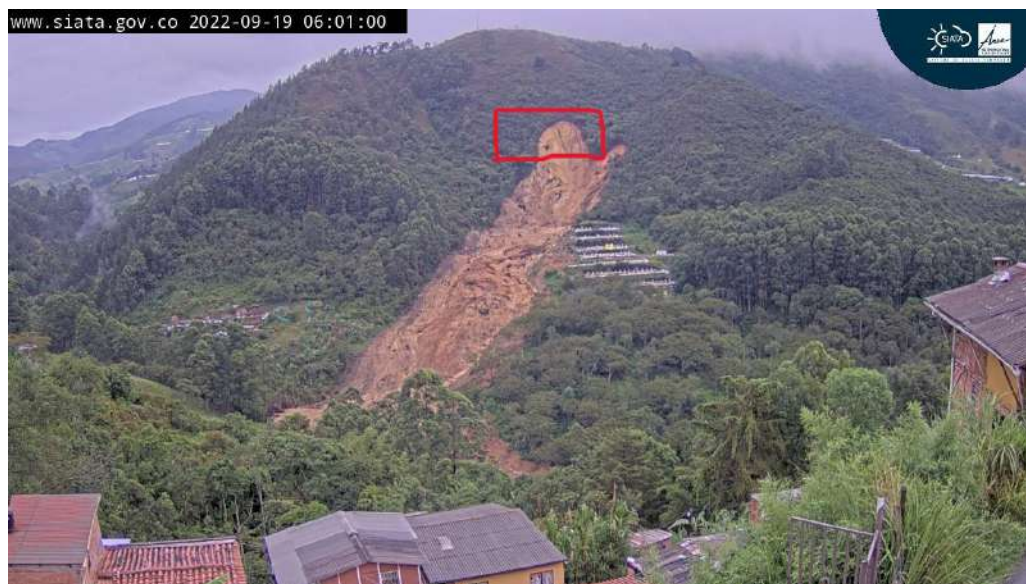
**Figura 8:** Fotografía de la cámara de monitoreo registrada el 19 de septiembre de 2022. Nótese el desprendimiento de una masa de suelo desde la corona del movimiento en masa.

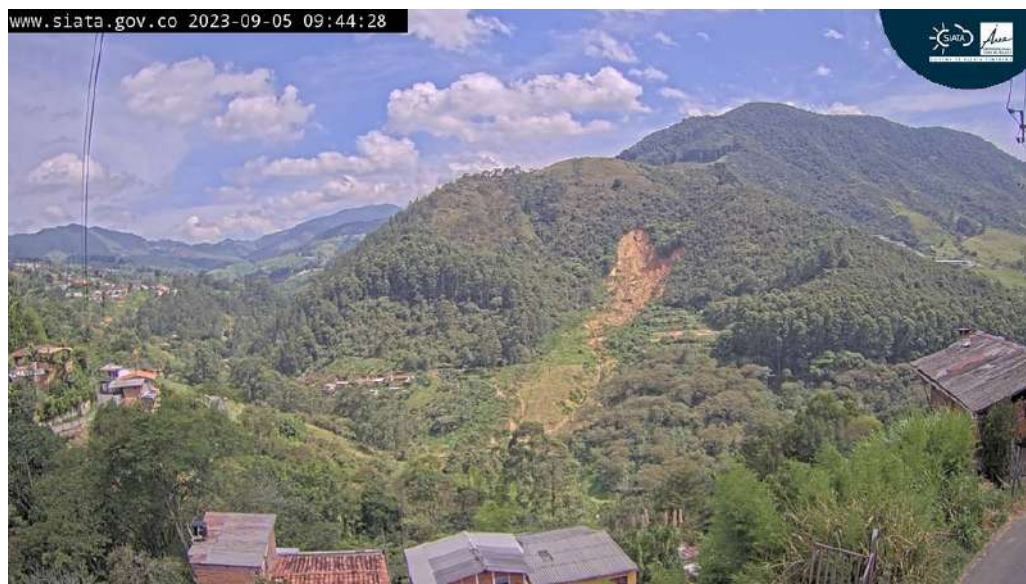
- Durante el segundo semestre de 2022 se observó el desmonte de la granja avícola; por lo cual, no se desarrollan actividades productivas en el sitio aparentemente.
- A septiembre de 2023, se ha observado mediante la cámara de monitoreo instalada en el sitio, sobrevuelos con drones e imágenes satelitales, la recuperación de la cobertura vegetal en la parte media y baja del movimiento en masa (ver Figura 9); sin embargo, en la parte alta continúan los afloramientos de aguas y los procesos de erosión en el cuerpo del movimiento en masa.

**Figura 9:** Fotografía de la cámara de monitoreo registrada el 5 de septiembre de 2023.

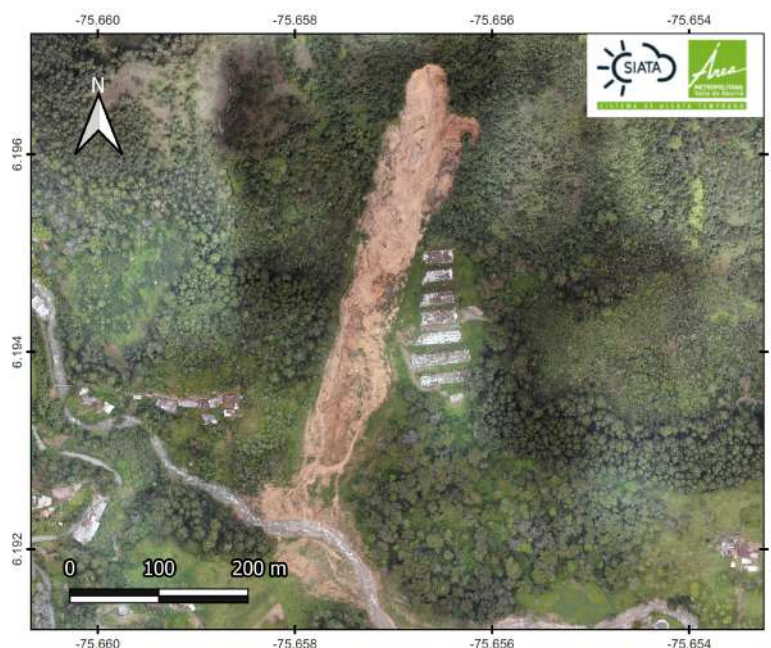
**Figura 11:** Ortofoto realizada al sitio el 26 de diciembre de 2022. Se observa la recuperación de la cobertura vegetal y la ampliación del canal obstruido de la quebrada Doña María.

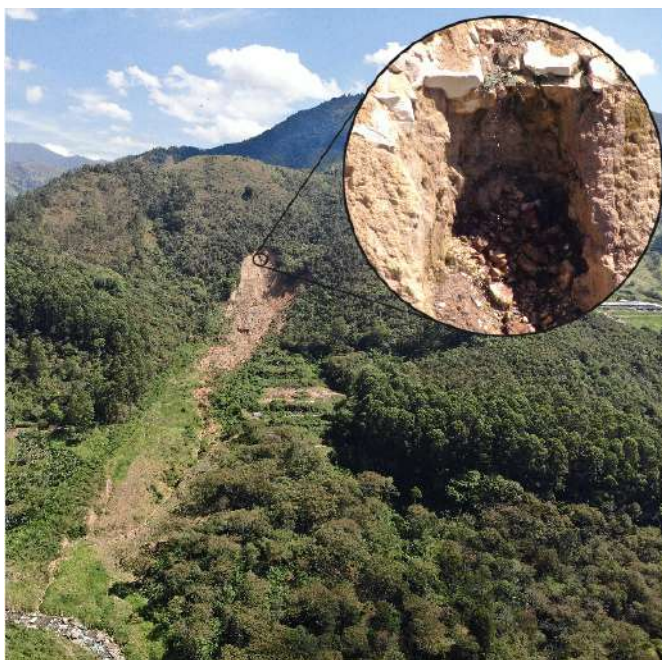
Durante el sobrevuelo realizado el 30 de agosto del 2023, se observó una mayor recuperación de la cobertura vegetal, además, de una afloramiento de aguas en la parte alta del movimiento en masa (Figura 12).

**Figura 12:** Foto panorámica realizada el 30 de agosto del 2023, en el círculo se muestra una foto ampliada del afloramiento de agua en la parte alta de la ladera.

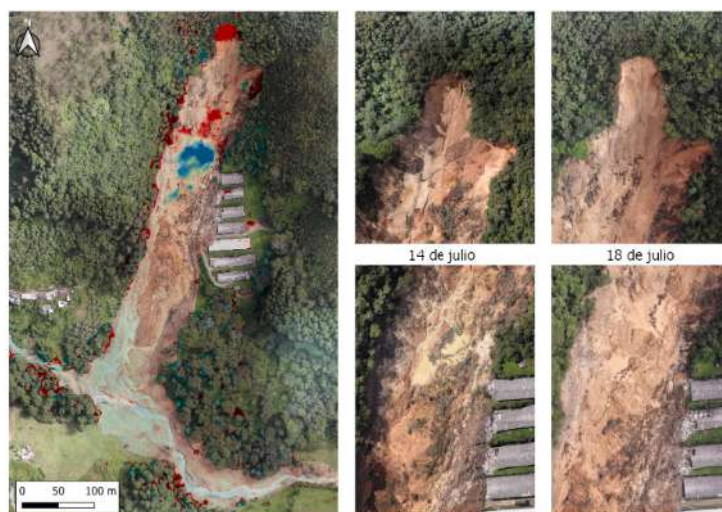
**Figura 13:** Análisis de deformaciones del terreno entre julio 14 y julio 18 de 2022, realizado al movimiento en masa por parte del equipo de Teledetección con Drones de SIATA. Las zonas de color rojo indican desplazamientos negativos (hundimientos) y las zonas de color azul indican desplazamientos positivos (llenos o depósitos). Se observan desprendimientos en la parte media del movimiento en masa y acumulación de este material en la parte media y baja del movimiento en masa.

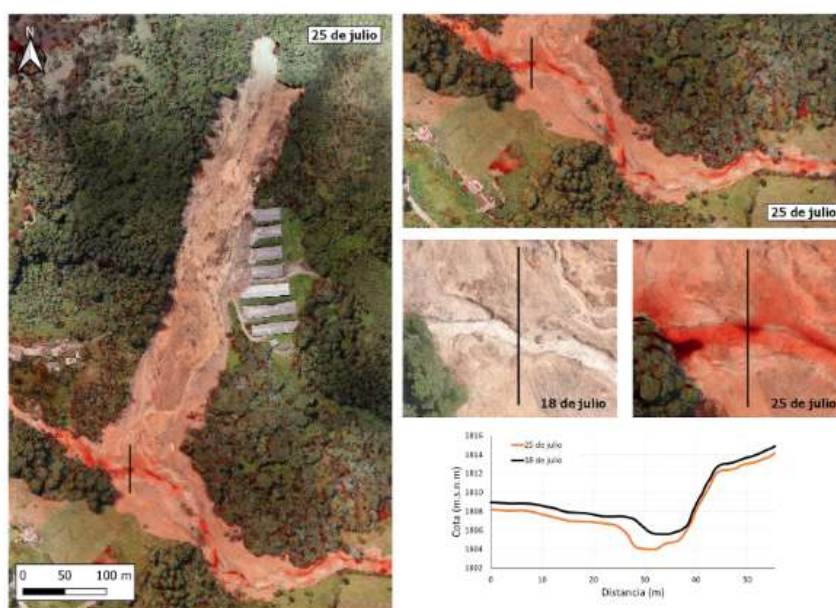
**Figura 14:** Análisis de deformaciones del terreno entre julio 18 y julio 25 de 2022, realizado al movimiento en masa por parte del equipo de Teledetección con Drones de SIATA. Las zonas de color rojo indican desplazamientos negativos (hundimientos) y las zonas de color azul indican desplazamientos positivos (llenos o depósitos). Se observa la incisión por erosión hídrica en el canal de la quebrada. Estos procesos de erosión hídrica continuaron desarrollándose durante el año 2022 (Figura 11).

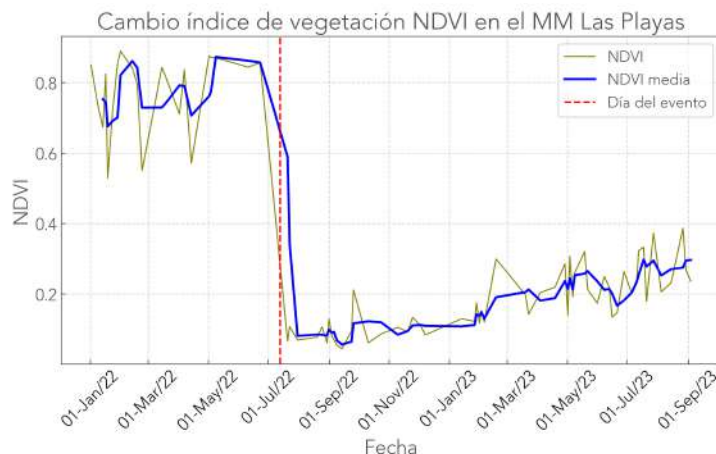
Adicionalmente, se han realizado análisis espacio-temporales mediante imágenes satelitales al movimiento en masa Las Playas. Estos análisis se basan en calcular el Índice de Vegetación de Diferencia Normalizado (NDVI), el cual es un indicativo del estado de la cobertura de la superficie terrestre. La Figura 15 muestra la serie de tiempo del índice NDVI, donde se observa la materialización del evento con la pérdida de cobertura vegetal en julio de 2022; posterior a esto, se observa la recuperación de la cobertura vegetal. Este análisis se realizó a un punto al interior del movimiento en masa con coordenadas 6.1955, -75.6570 (punto rojo en la Figura 10).

**Figura 15:** Serie de tiempo del índice NDVI.

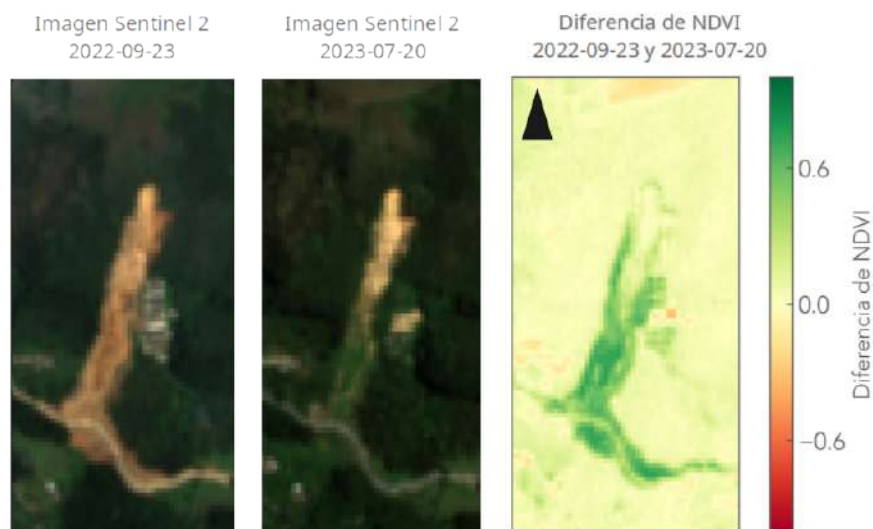
Además, se realizó un análisis espacial para identificar los cambios en la cobertura del área de interés, a través del cambio en el NDVI entre dos imágenes satelitales. En la Figura 16, se observa la recuperación de la cobertura vegetal en el cuerpo del movimiento en masa con tonos verdes. Los valores cercanos a cero indican que no se presentaron cambios entre las dos imágenes, mientras que los valores negativos indican pérdida de cobertura vegetal. Esta última condición solo se presenta en el flanco oriental del movimiento en masa, en donde al parecer, se realizaron excavaciones y el desmonte de la granja avícola.

**Figura 16:** Figuras izquierda y centro: imágenes multiespectrales de la misión satelital Sentinel 2 con resolución espacial 10 m. La figura de la derecha muestra el cambio en el NDVI calculado a partir de las imágenes Sentinel 2.
