**Asunto: Evaluación y viabilidad técnica para la instalación de un nuevo punto de estudio y monitoreo con sensores en la quebrada Tinajas, en el sector de Acevedo, Línea A del Metro de Medellín.**

Proyecto del Área Metropolitana del Valle de Aburrá  
Contrato 016 de 2024

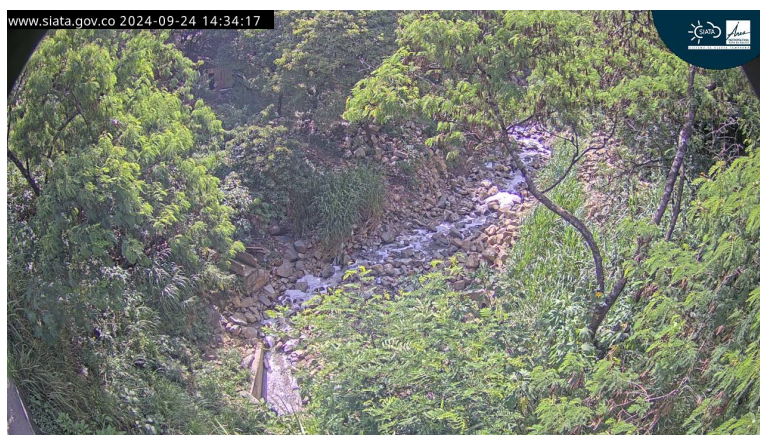
**Figura 2:** Imagen de la cámara de nivel 100792 ubicada en la Tinaja. En la parte inferior se observa la entrada en cobertura de la quebrada.

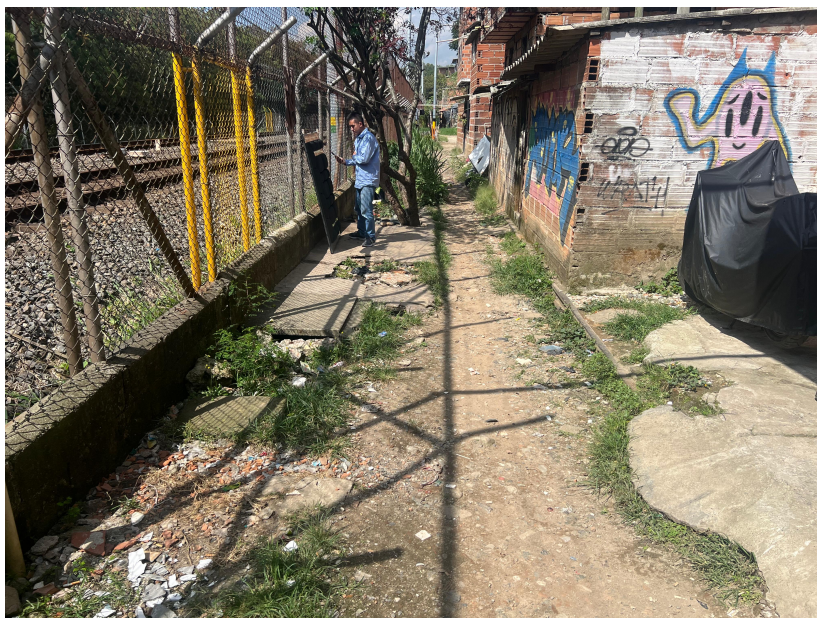
En la Figura 3 se observa el punto propuesto de instalación sobre el flanco noroccidental de la vía férrea de la Línea A del Metro en sentido norte-sur. Se propone que los sensores de desplazamiento y vibraciones queden instalados sobre el muro base dentro de la infraestructura vial del Metro por temas de seguridad. Estos dispositivos se instalarán sobre el cerramiento de la línea A del Metro, a aproximadamente 500 m de la estación Acevedo. La cámara estará instalada de forma paralela a esta zona, pero en la vía férrea sentido sur-norte (costado oriental), justo a la salida del box-culvert de la quebrada Tinajas hacia el río Medellín.

**Figura 3:** Localización del punto propuesto de monitoreo ubicado en el cerramiento que divide la Línea A del metro con las viviendas del barrio La Paralela.

- Se recomienda la instalación de una cámara de monitoreo en el costado oriental de la vía férrea. El propósito de la cámara es el monitoreo de la quebrada a la salida de la cobertura, en su desembocadura al río Medellín-Aburrá. Para la instalación de la cámara se tienen dos posibilidades: i) suministro de energía con panel solar y su funcionamiento se daría 24/7 pero sin posibilidad de instalar reflector en horas de la noche, y ii) para la instalación del reflector se hace necesario el suministro de energía por parte del Metro de Medellín con continuidad las 24 horas del día.
