El sitio monitoreado se encuentra en la vereda Montañita, corregimiento San Antonio de Prado, sur de Medellín. El monitoreo geotécnico se realiza a través de instrumentación remota por medio de un acelerómetro, un extensómetro, dos cables TDR, un sensor de humedad del suelo, un pluviómetro y una cámara.

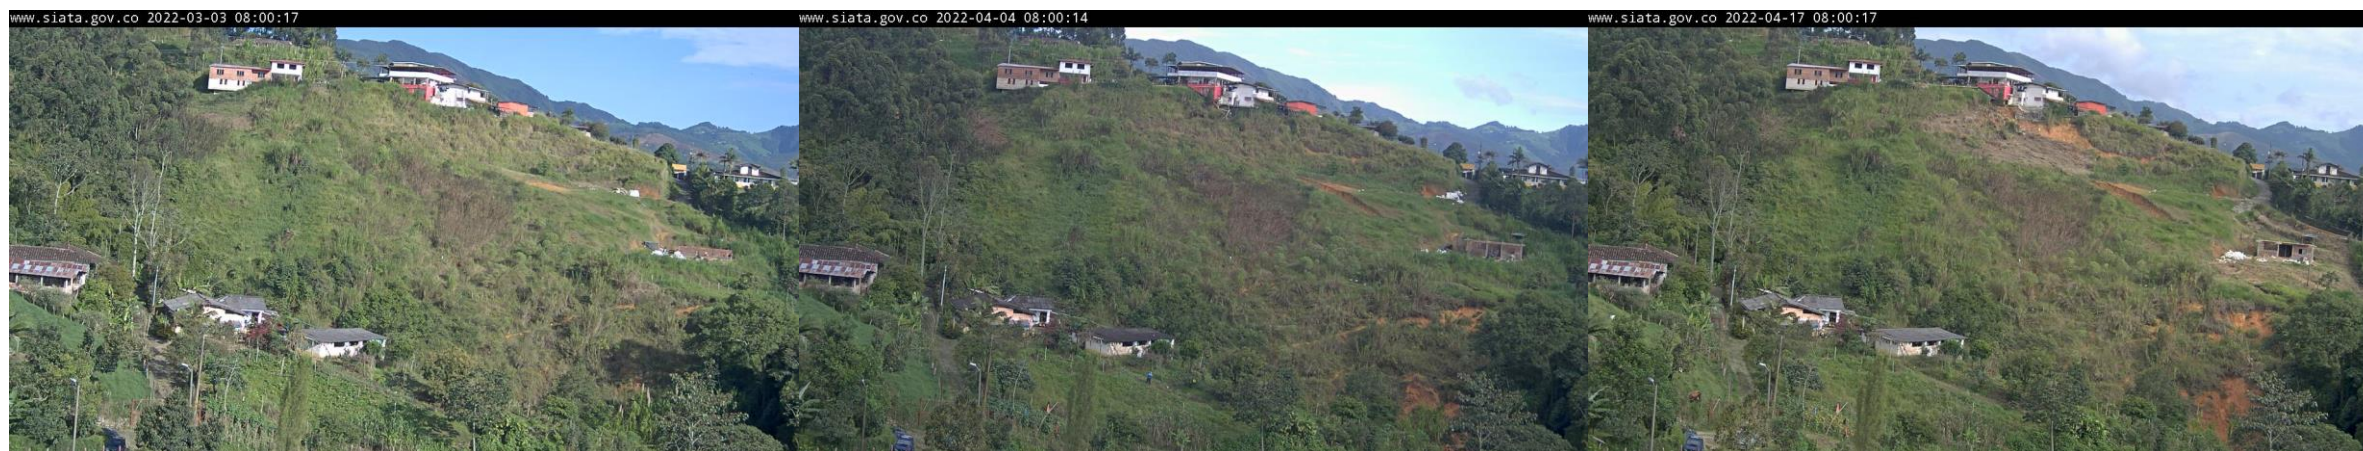
Durante el último mes, los sensores han registrado la reactivación del deslizamiento monitoreado, el cual generó daños en las edificaciones residenciales donde se encuentran las estaciones de estos sensores. Los instrumentos fueron retirados el día 6 de abril, con excepción de la cámara (figura 1)

Figura 1. Fotografías del deslizamiento monitoreado en el sector Montañita. Se observa deformaciones en la parte baja de la ladera, múltiples escarpes en la zona media y alta (corona del deslizamiento) en donde afectó la edificación residencial.

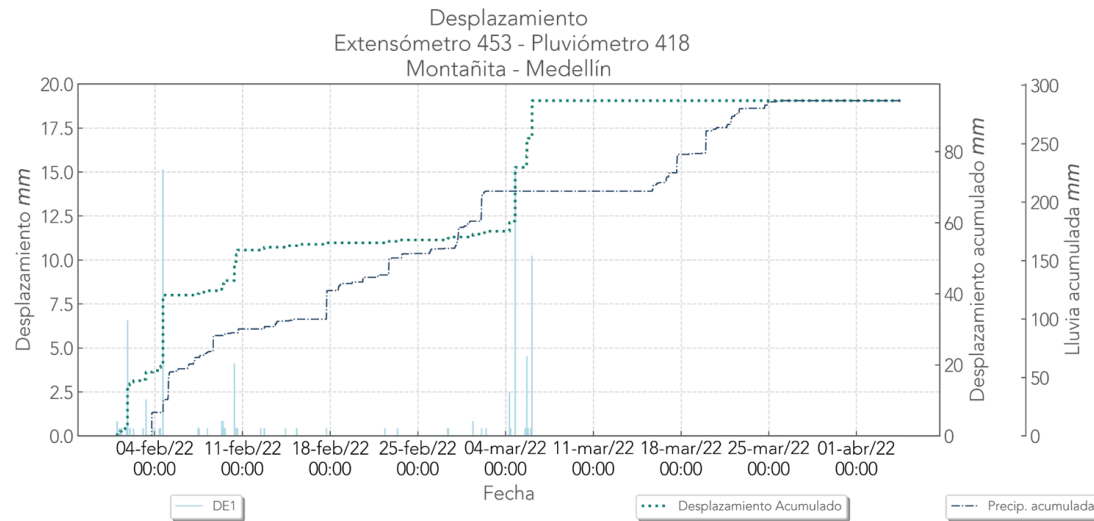
La figura 2 muestra el registro del extensómetro instalado en el sector, este instrumento mide el desplazamiento o separación en grietas generadas por movimientos en masa a nivel superficial. Entre 1 de febrero y el 4 de abril, el instrumento registró 90 mm de desplazamiento, principalmente en dos momentos; la primera semana de febrero y entre el 4 y 7 de marzo. La figura 2 también muestra el registro pluviométrico entre el 1 de febrero y el 26 de marzo, con un acumulado de 270 mm aproximadamente.

Figura 2. Registro del extensómetro y del pluviómetro instalados en el sector.

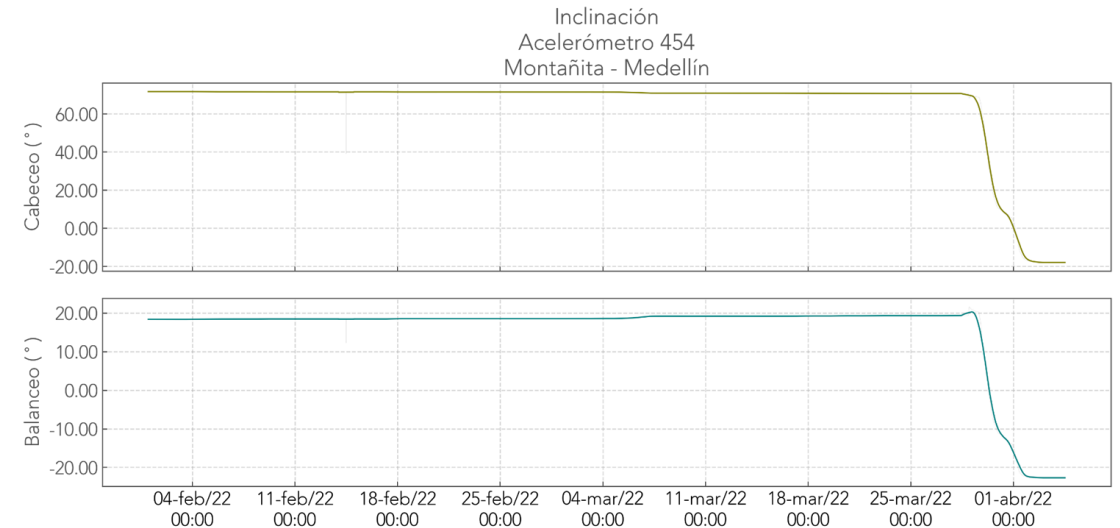
El acelerómetro o sensor de movimiento inercial es un instrumento capaz de medir la inclinación respecto al eje gravitacional. Estos instrumentos son instalados en el terreno y son capaces de medir cambios en la inclinación de este, los cuales representan movimientos en el terreno. El instrumento mide la inclinación en dos direcciones perpendiculares, representadas en cabeceo y balanceo. El registro del acelerómetro instalado en el sitio entre el 1 de febrero y 2 de abril se muestra en la figura 3, en el cual se ve una variación de  $88.83^\circ$  en el cabeceo, mientras que en el balanceo se registró una variación de  $41.22^\circ$ . Estas variaciones se dieron entre el 29 de marzo y 2 de abril, se interpreta como el colapso de la estructura donde se instaló el acelerómetro.

Figura 3. Registro del acelerómetro instalado en el sector.

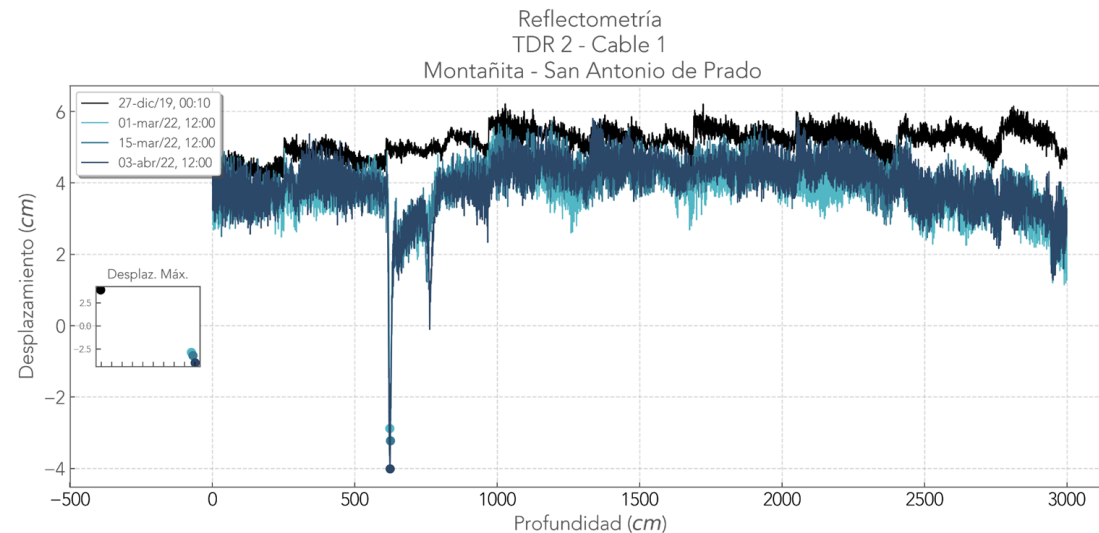
Los cables TDR son instrumentos instalados verticalmente el terreno, los cuales a partir de señales eléctricas que son emitidas constantemente son capaces de calcular deformaciones en el cable generadas por deformaciones en el terreno. Estos instrumentos permiten conocer la magnitud y profundidad de los desplazamientos del terreno. En el sector Montañita, se encuentran instalados dos cables de 30 m en el terreno; sin embargo, el cable 1 tomó registro hasta el 3 de abril de 2022 (figura 4). El cable registró deformaciones entre 6 m y 8 m de profundidad que aumentaron en magnitud durante el mes de marzo.

Figura 4. Registro del cable TDR 1 instalado en el sector Montañita

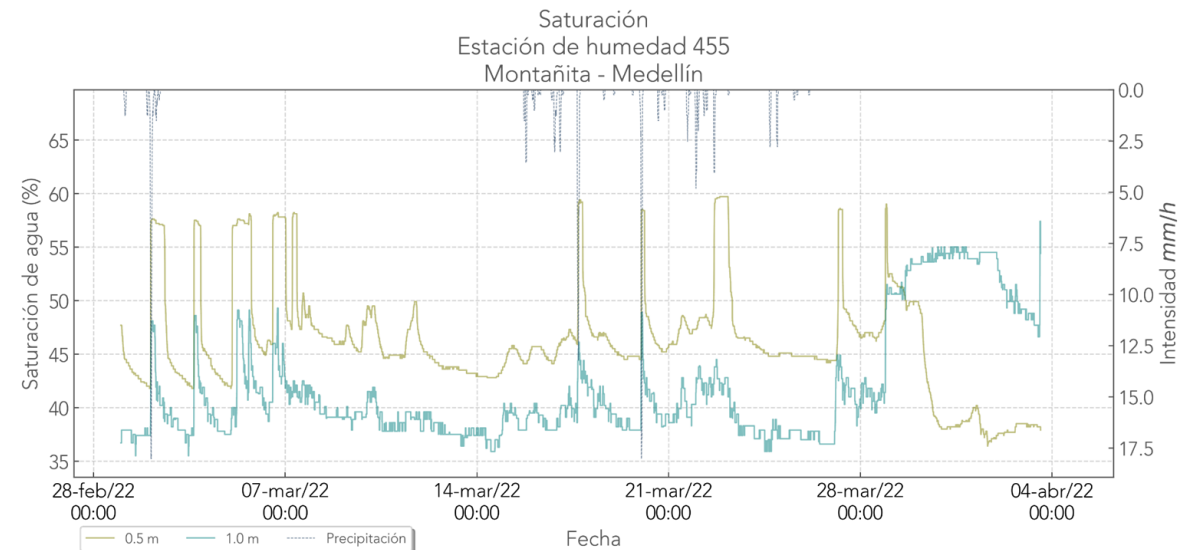
El registro del sensor de humedad instalado en el sector San José se muestra en la figura 7. El sensor de humedad es un sensor capaz de medir la humedad del terreno a partir de datos de conductividad eléctrica, permitiendo conocer el contenido de humedad en diferentes profundidades. Entre el 1 de febrero y el 3 de abril se registraron contenidos de humedad 0.6 m y a 1.0 m de profundidad (figura 7). El contenido de humedad aumentó durante eventos de precipitación de alta intensidad, mostrando contenidos de humedad de hasta 58% a 0.5 m y de 56% a 1.0 m de profundidad, con una tendencia al tener mayor contenido de humedad en profundidades más someras, sin embargo, esta tendencia cambió el 29 de marzo fecha en la cual otros instrumentos registraron variaciones (acelerómetro, figura 3)

Figura 5. Registro del sensor de humedad instalado en el sector.

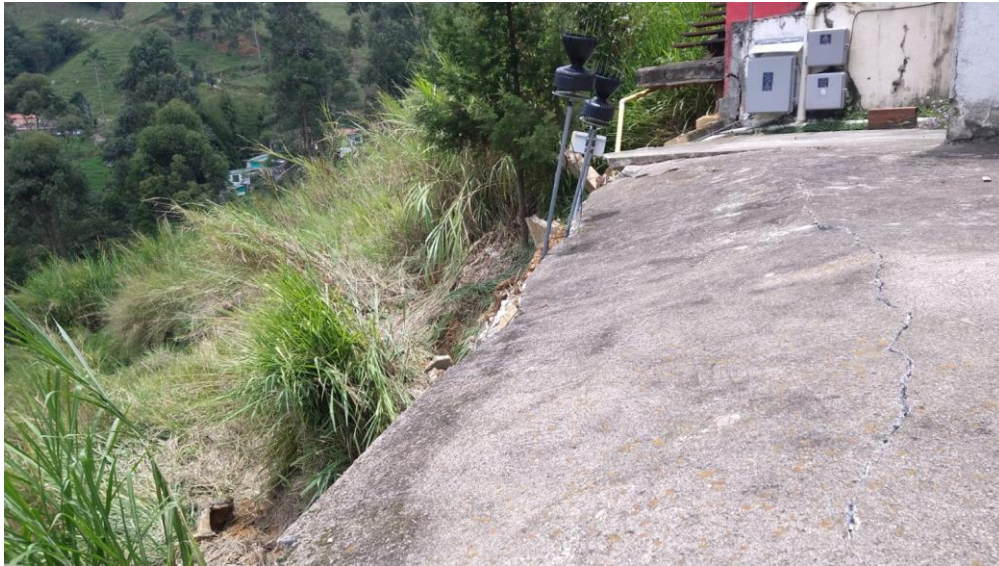
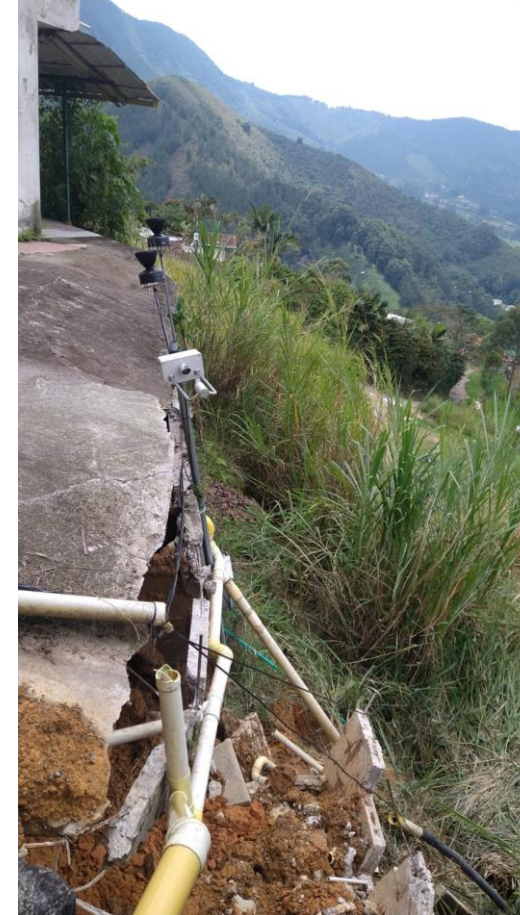
Los instrumentos comenzaron a presentar afectaciones desde el 26 de marzo de 2022 (pluviómetro), afectando el registro de datos en los sensores instalados. Finalmente, las deformaciones del terreno provocaron afectaciones a la infraestructura de la instrumentación remota, por tal motivo, se realizó la desinstalación de los sensores y la estación ubicada en la edificación afectada. Teniendo en cuenta el registro de los instrumentos y las afectaciones en la edificación residencial, se recomienda realizar visita prioritaria con el fin de evaluar las condiciones del sector y los elementos expuestos.

Figura 6 y 7: Afectación en la estación instalada en el sitio, dónde se observa el estado de la estación principal y las afectaciones en la edificación residencial.
