**Asunto: Reporte técnico sobre el estado del punto crítico afectado por movimiento en masa y evaluación de la desinstalación del sensor GNSS-599 en la vereda Montañita, San Antonio de Prado, Medellín.**

**Sistema de Alerta Temprana de  
Medellín y el Valle de Aburrá**

Proyecto del Área Metropolitana del Valle de Aburrá  
Contrato 016 de 2024

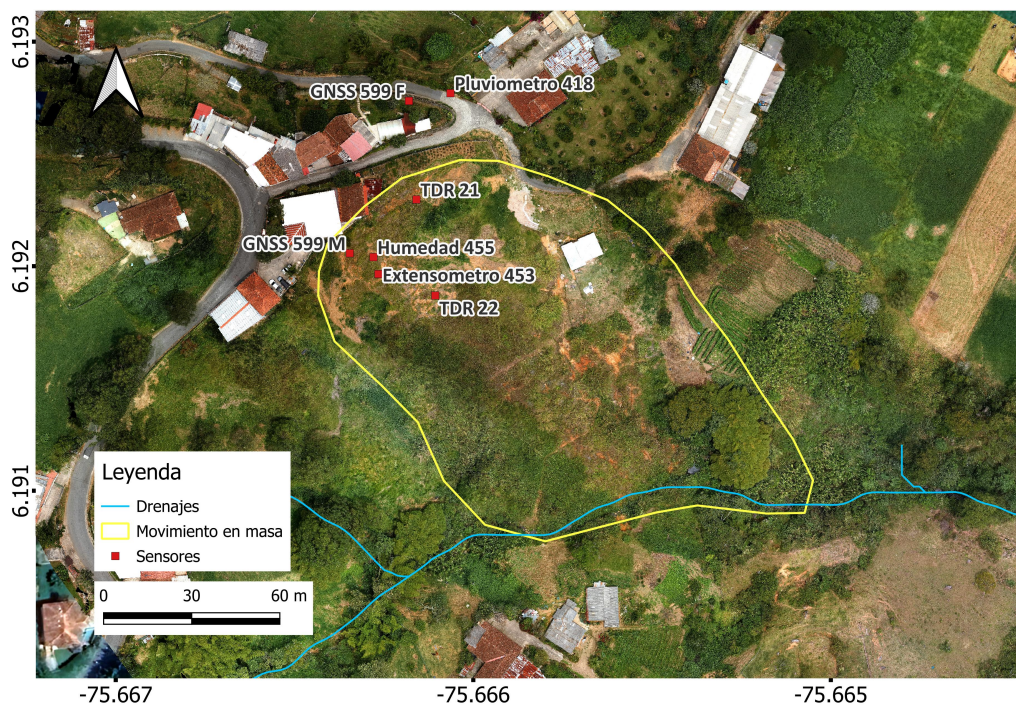
**Figura 1:** Ubicación de los sensores GNSS, TDR, humedad, pluviómetro y acelerómetro sobre el deslizamiento Montañita.

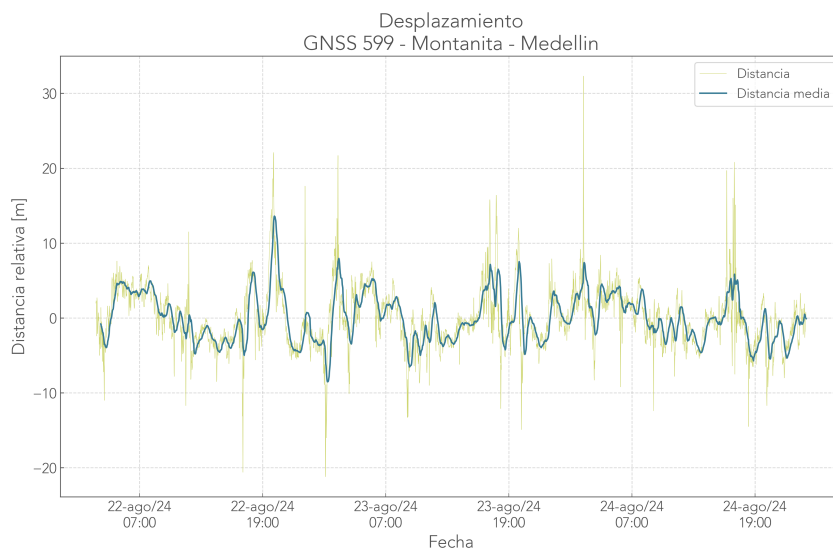
Sin embargo, los datos del sensor GNSS 599 no han sido coherentes ni concluyentes en algunos períodos de lectura, mostrando amplias variaciones. Además, el patrón de desplazamiento registrado por este sensor no es consistente con la cinemática observada del movimiento. En la Figura 2 se presenta un ejemplo de estas variaciones, mostrando la distancia relativa entre los días 22 y 24 de agosto de 2024. Para esa misma fecha, en la Figura 3, se compara la veracidad de los datos del sensor con las observaciones visuales obtenidas por las cámaras de monitoreo, en las cuales no se observa una coincidencia.

**Figura 2:** Variación en la distancia relativa(m) en los días 22, 23 y 24 de agosto del 2024.

Debido a estas inconsistencias, desde el punto de vista técnico se considera adecuada y oportuna la desinstalación de este sensor, sumada a la solicitud recibida en días pasados por parte del propietario del predio, de realizar la desinstalación.

- Se recomienda la desinstalación de los sensores GNSS 599 M y F, dado que el propietario del predio ha solicitado explícitamente su retiro y las mediciones reportadas por el sensor no son representativas de la situación actual del movimiento.
- Se recomienda que por parte de la entidad encargada, DAGRD, se realicen visitas de inspección periódicas para garantizar la seguridad de las personas cercanas al movimiento en masa.
- El movimiento en masa seguirá siendo monitoreado por el proyecto SIATA a partir de los datos recuperados de los sensores activos (cámara y pluviómetro) y a través de los sobrevuelos de monitoreo realizados por el equipo de Teledección.

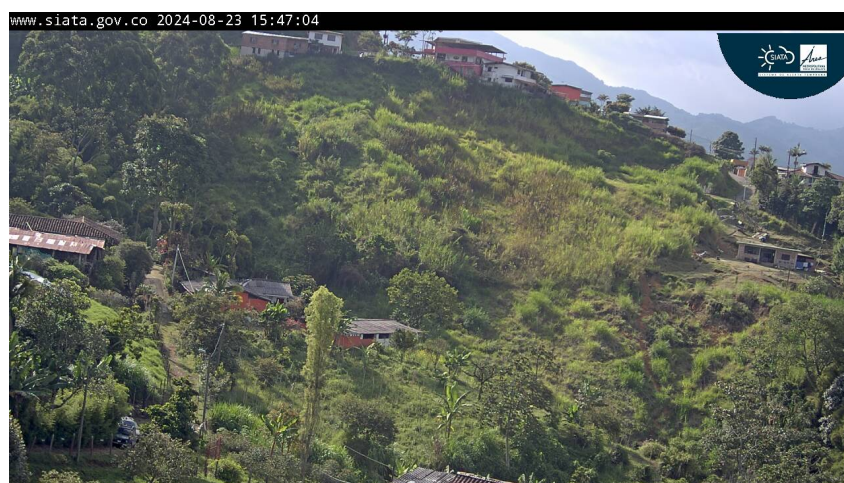
**Figura 3:** Fotografía de la cámara de monitoreo registrada el 23 de agosto de 2024. Se observa la recuperación de la cobertura vegetal en el cuerpo del deslizamiento.
