# Monitoreo geotécnico barrio Olaya Herrera - Medellín

Fecha reporte:  
20/May/21

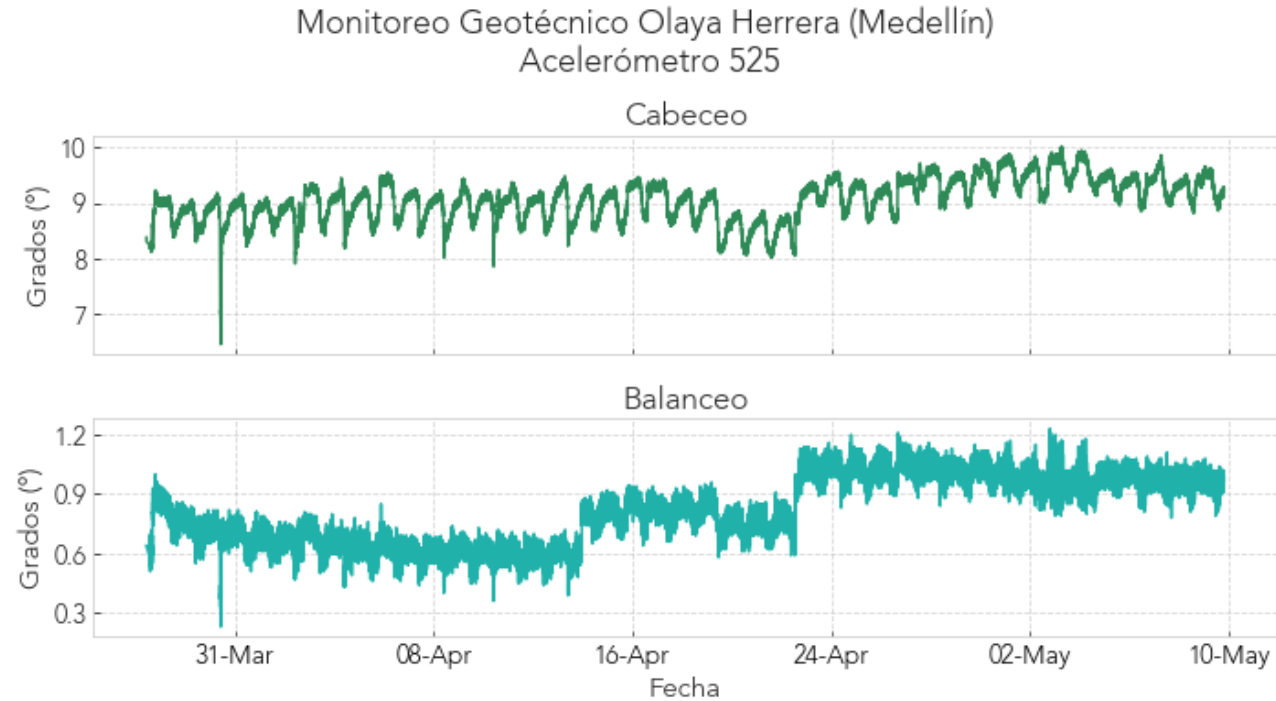
**Figura 1.** Variaciones de los registros de los sensores de movimiento inercial en la parte baja del deslizamiento en el sector Olaya Herrera

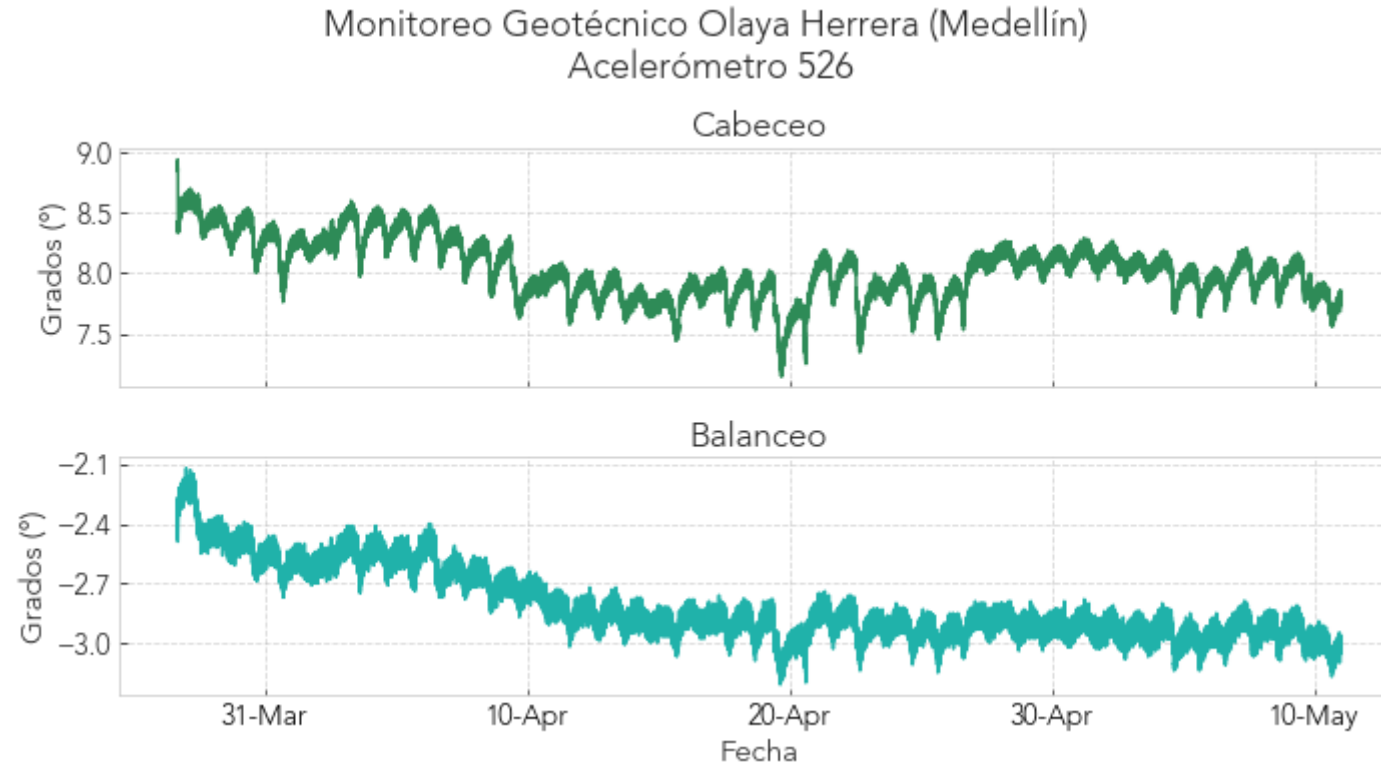
**Figura 1.** Variaciones de los registros de los sensores de movimiento inercial en la parte alta del deslizamiento en el sector Olaya Herrera
