El sitio monitoreado se encuentra en el barrio Olaya Herrera, occidente de Medellín. El monitoreo geotécnico se realiza a través de instrumentación remota por medio de un acelerómetro y un pluviómetro, adicionalmente se realizan lecturas periódicas mediante inclinometría convencional en 4 perforaciones y sobrevuelos programados.

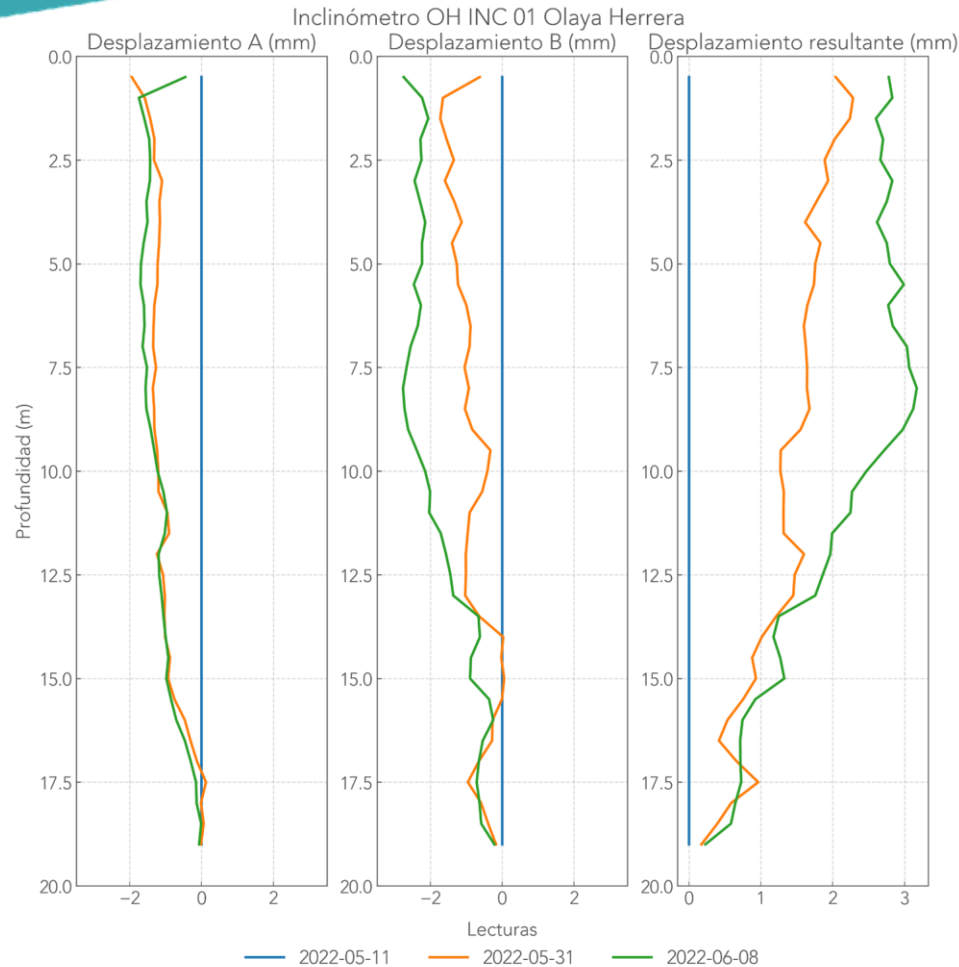
Figura 2. Registro del inclinómetro OH INC-01.

El inclinómetro OH INC-01 tiene una profundidad funcional de 19 m y dirección acimutal de 280° del eje A+. En el eje A se registraron desplazamientos máximos en dirección A- de 1.9 mm a 0.5 m de profundidad, respecto a la línea base tomada el 11 de mayo de 2022. En el eje B se registraron desplazamientos máximos en dirección B- de 2.76 mm a 8.0 m de profundidad, respecto a la línea base tomada el 11 de mayo de 2022 (Figuras 2 y 3). El desplazamiento máximo resultante se da a 8.0 m de profundidad con desplazamientos de 3.18 mm hacia el sureste. Estos desplazamientos superan levemente el rango de incertidumbre del equipo (2 mm), sin embargo, es necesario continuar con el monitoreo geotécnico con el fin de conocer en mayor detalle el comportamiento del terreno a lo largo del tiempo.

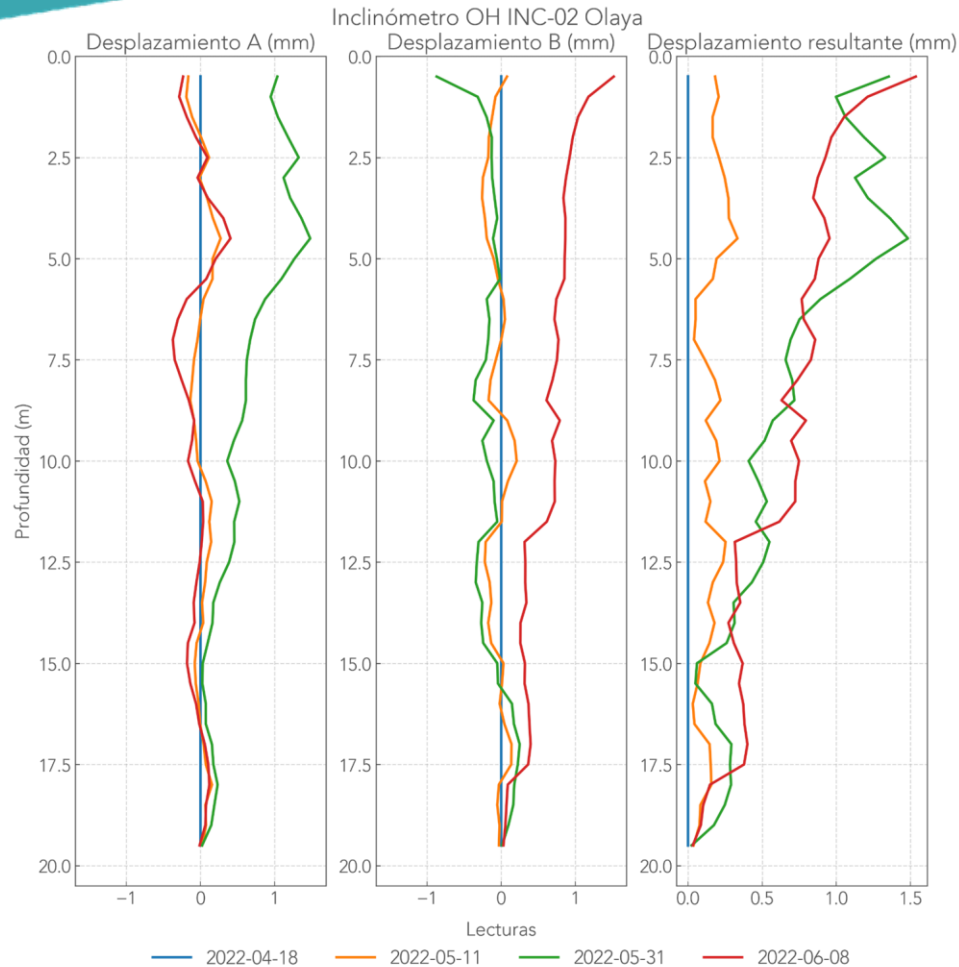
Figura 4. Registro del inclinómetro OH INC-02.

El inclinómetro OH INC-02 tiene una profundidad funcional de 19.5 m y dirección acimutal de 354° del eje A+. En el eje A se registraron desplazamientos máximos en dirección A+ de 1.5 mm a 0.5 m de profundidad, respecto a la línea base tomada el 18 de abril de 2022. En el eje B se registraron desplazamientos máximos en dirección B+ de 1.51 mm a 0.5 m de profundidad, respecto a la línea base tomada el 18 de abril de 2022 (Figuras 4 y 5). El desplazamiento máximo resultante se da a 0.5 m de profundidad con desplazamientos de 1.54 mm hacia el noreste. Estos desplazamientos son inferiores al rango de incertidumbre del equipo (2 mm), sin embargo, es necesario continuar con el monitoreo geotécnico con el fin de conocer en mayor detalle el comportamiento del terreno a lo largo del tiempo.

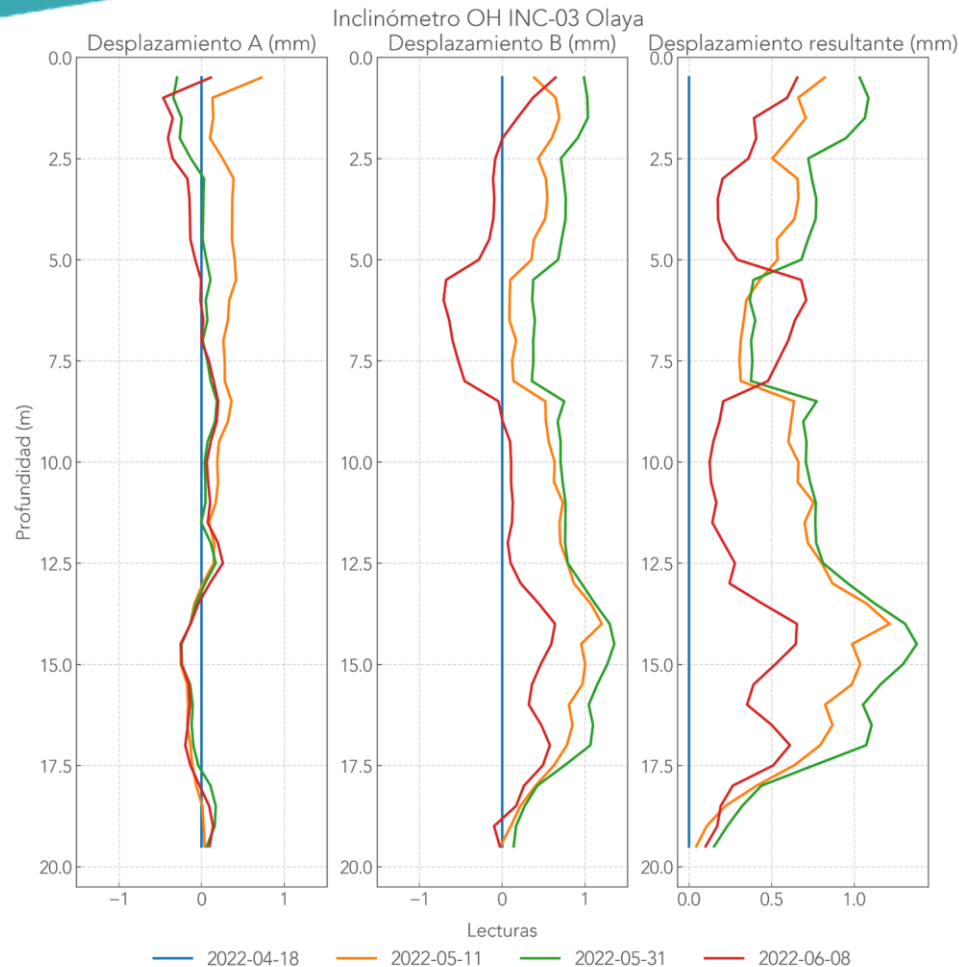
Figura 6. Registro del inclinómetro OH INC-03.

El inclinómetro OH INC-03 tiene una profundidad funcional de 19.5 m y dirección acimutal de 0° del eje A+. En el eje A se registraron desplazamientos máximos en dirección A+ de 0.76 mm a 0.5 m de profundidad, respecto a la línea base tomada el 18 de abril de 2022. En el eje B se registraron desplazamientos máximos en dirección B+ de 1.34 mm a 0.5 m de profundidad, respecto a la línea base tomada el 18 de abril de 2022 (Figuras 6 y 7). El desplazamiento máximo resultante se da a 14.5 m de profundidad con desplazamientos de 1.38 mm hacia el este. Estos desplazamientos son inferiores al rango de incertidumbre del equipo (2 mm), sin embargo, es necesario continuar con el monitoreo geotécnico con el fin de conocer en mayor detalle el comportamiento del terreno a lo largo del tiempo.

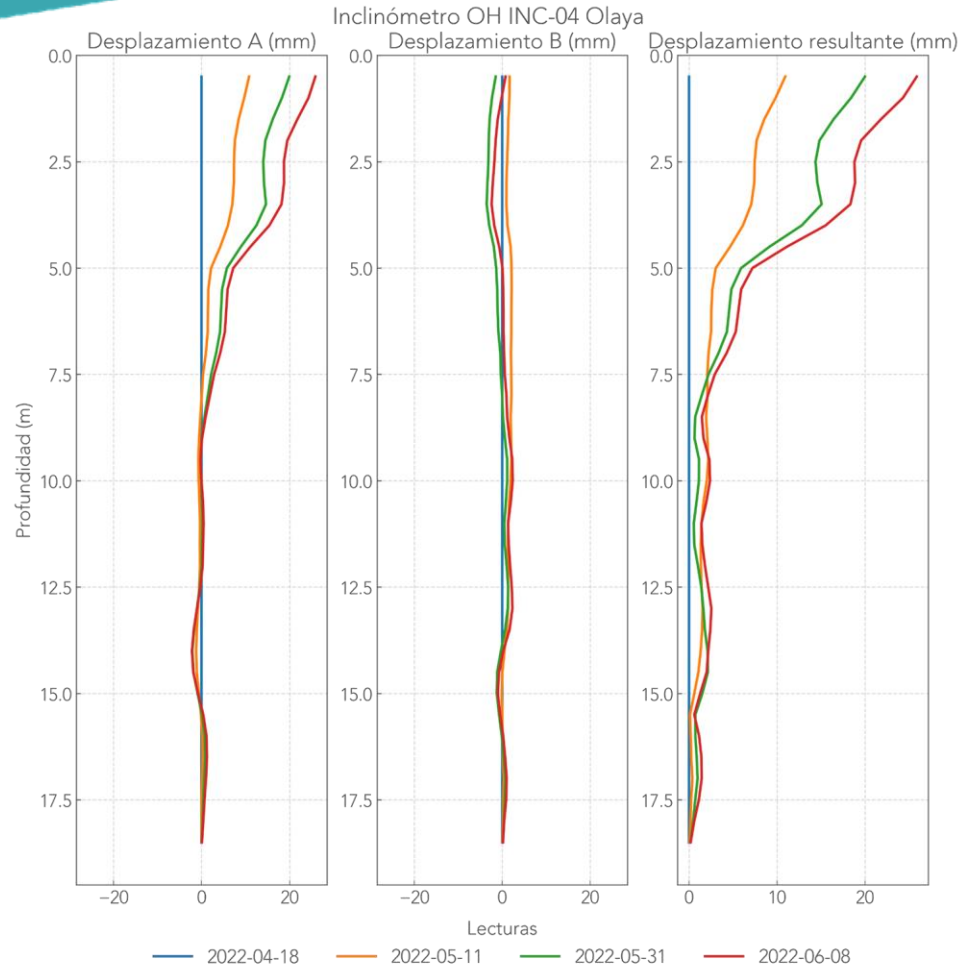
Figura 8. Registro del inclinómetro OH INC-04.

El inclinómetro OH INC-04 con profundidad funcional de 18.5 m y una dirección acimutal de 0° del eje A+. En el eje A se registraron desplazamientos máximos en dirección A+ de 25.8 mm a 0.5 m de profundidad, respecto a la línea base tomada el 18 de abril de 2022. En el eje B se registraron desplazamientos máximos en dirección B+ de 3.6 mm a 3.5 m de profundidad, respecto a la línea base tomada el 18 de abril de 2022 (Figuras 8 y 9). En el registro se puede identificar una superficie de falla a 4.5 m de profundidad (Figura 8). El desplazamiento máximo resultante se da a 0.5 m de profundidad con desplazamientos de 25.85 mm hacia el norte. Estos desplazamientos se consideran significativos, además la tendencia en el aumento de desplazamiento se mantiene desde el inicio del monitoreo (Figura 9).

Como se observa en las figuras 8 y 9, el inclinómetro OH INC-04 registra desplazamientos significativos en dirección A+ (norte). Los otros inclinómetros no registraron desplazamientos significativos. Se identifica el desarrollo de una superficie de falla a 4.5 m de profundidad. Alrededor de este instrumento se observó flujos de agua, aparentemente residuales del asentamiento urbano en cotas superiores, además, se observó un suelo saturado y procesos de erosión activos.

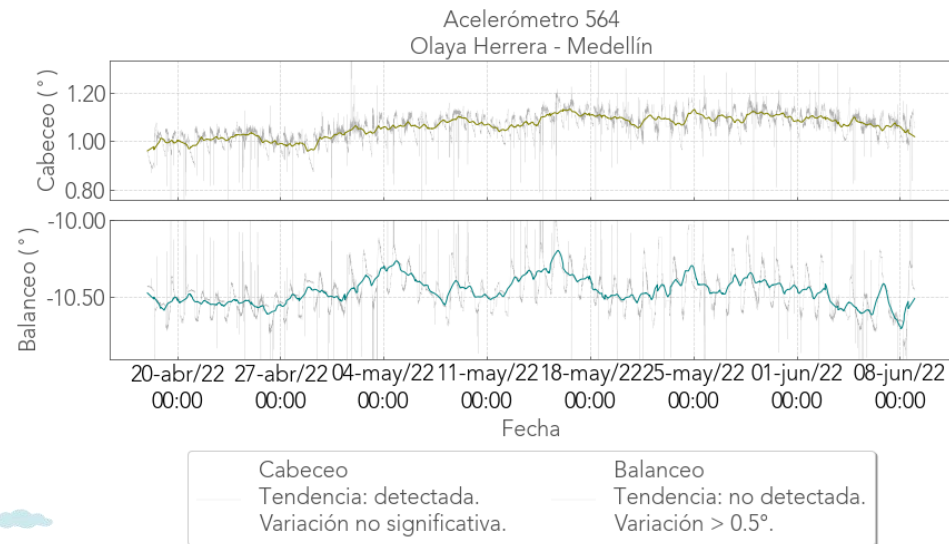
Figura 10. Registro del acelerómetro instalado en el sector Olaya Herrera del 18 de abril al 9 de junio de 2022.

El acelerómetro o sensor de movimiento inercial es un instrumento capaz de medir la inclinación respecto al eje gravitacional. Estos instrumentos son instalados en el terreno y son capaces de medir cambios en la inclinación de este, los cuales representan movimientos en el terreno. El instrumento mide la inclinación en dos direcciones perpendiculares, representadas en cabeceo y balanceo. El registro del acelerómetro instalado en el sitio (564), se muestra en la Figura 10, donde se observó una variación mayor a  $0.5^\circ$  en el balanceo; sin embargo, no se observa una tendencia constante en el tiempo monitoreado, mientras que en el cabeceo no se observó ningún cambio significativo ( $<0.5^\circ$ ). La mayor variación se dio en el balanceo durante el mes de mayo, sin embargo, al 9 de junio no se registraron variaciones en comparación con el 18 de abril de 2022. Este instrumento se ubica cerca al inclinómetro OH INC-02 (Figura 1).

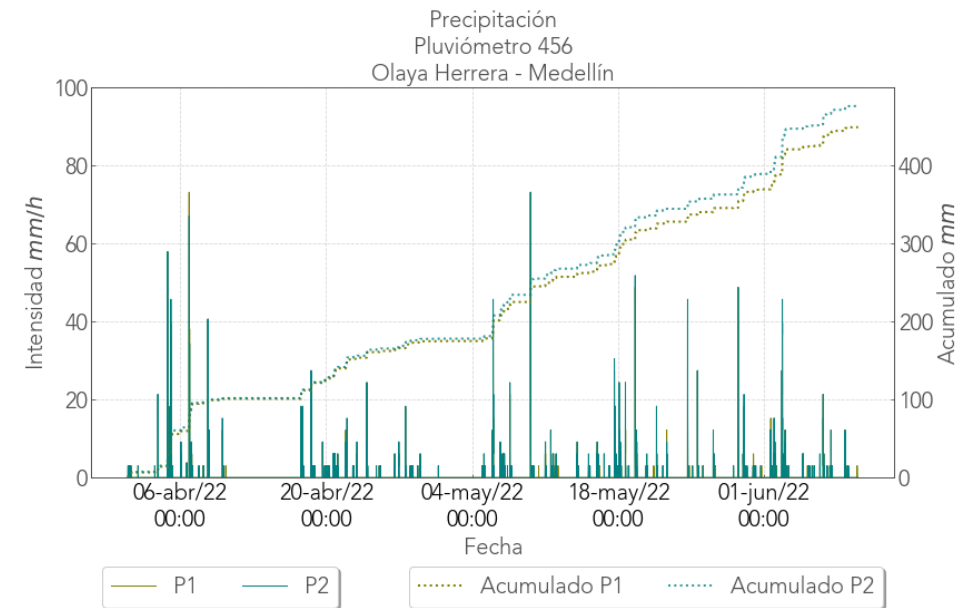
Figura 11. Registro pluviométrico entre el 1 de abril y 10 de junio de 2022 en el sector.

A continuación se muestra el registro del pluviómetro 456 desde el 1 de abril hasta el 10 de junio de 2022. El pluviómetro 456 registró una precipitación acumulada superior a los 400 mm durante este periodo de tiempo. Se observaron diferentes eventos de alta precipitación en este registro. Los picos más altos se registraron durante la primera semana del mes de abril y en el mes de mayo, con numerosos eventos con intensidades máximas cercanas a los 70 mm/h como se observa en la Figura 11.

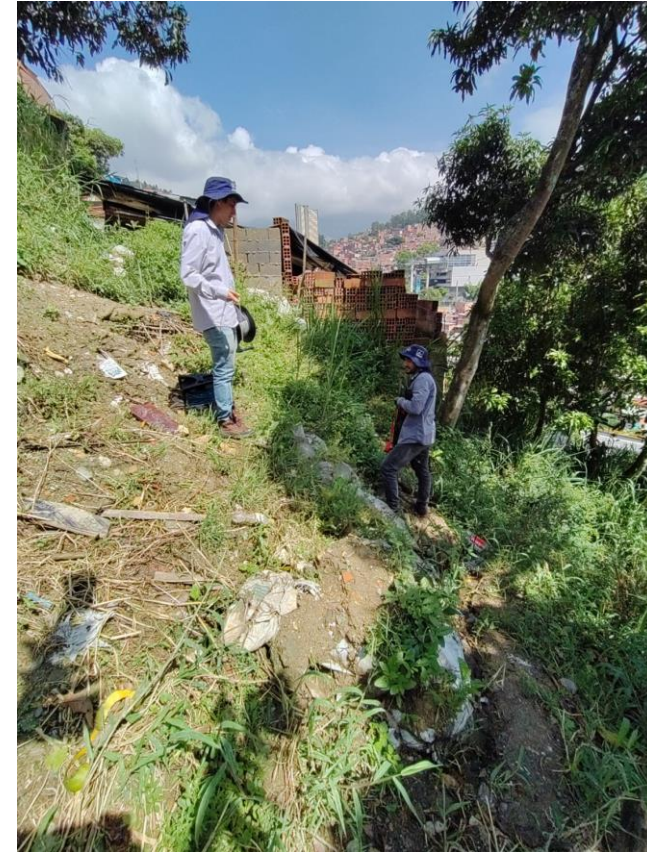
Figura 12. Fotografía alrededor del inclinómetro OH INC-04.

Según el monitoreo geotécnico, se identificaron desplazamientos en la parte media-inferior de la ladera representados en el registro de inclinómetro del instrumento OH INC-04. En esta zona se observaron flujos de agua y procesos de erosión, además, deformación del terreno alrededor del instrumento, pérdida de verticalidad de árboles, como se observa en la Figura 12. Los otros instrumentos no registraron desplazamientos significativos; sin embargo, se recomienda continuar con el monitoreo en el sector. Se recomienda visitar el lugar, teniendo en cuenta los resultados parciales del monitoreo geotécnico, además las características del terreno y del asentamiento urbano, especialmente alrededor del instrumento OH INC-04.
