## INFORME TÉCNICO

### Sistema de Alerta Temprana de Medellín y el Valle de Aburrá

### Asunto: Afectaciones por inestabilidad del terreno en el barrio Prado Campestre, corregimiento de San Antonio de Prado

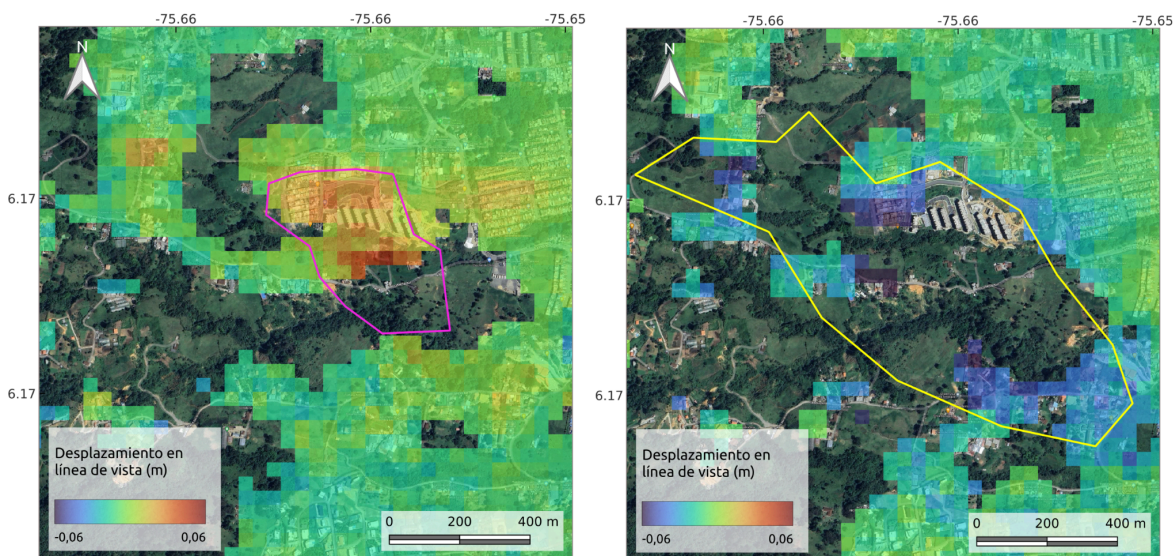
La Figura 1 muestra los resultados de los análisis de trayectoria ascendente y descendente realizados en el sector Prado Campestre. Se calcularon desplazamientos con imágenes de la misión Sentinel 1 de trayectoria descendente de hasta 0.055 m entre febrero de 2022 y abril de 2024 y de hasta 0.12 m entre septiembre de 2019 y diciembre de 2021. Las áreas sin medición de desplazamiento corresponden a zonas con baja coherencia por cobertura vegetal o desplazamientos rápidos del terreno. Los polígonos de las anomalías InSAR fueron definidos a partir de la inclusión de resultados con coherencias menores al umbral mínimo de coherencia recomendado por investigadores especializados; por esta razón, los límites pueden no corresponder a las zonas de inestabilidad del terreno.

**Figura 1.** Mapa de desplazamientos acumulados en análisis de trayectoria descendente (izquierda) y ascendente (derecha). Los desplazamientos positivos indican que el terreno se acercó al sensor, mientras que los desplazamientos negativos indican alejamiento. El sensor se encuentra aproximadamente a 45° de inclinación vertical hacia el oriente en trayectoria descendente y al occidente en trayectoria ascendente.

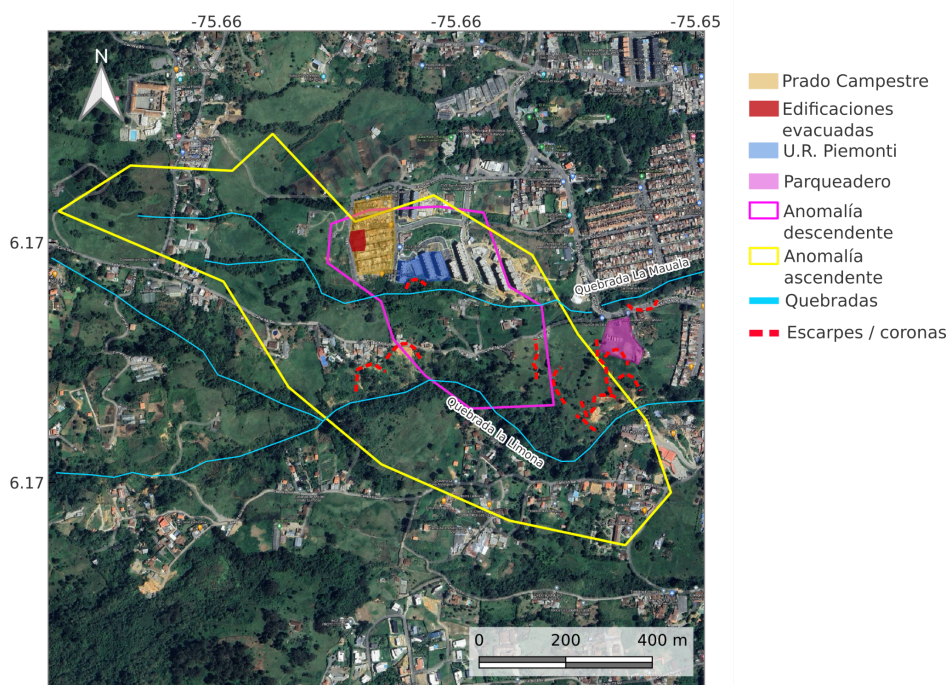
Ambas zonas con anomalías InSAR incluyen el sector Prado Campestre y la Unidad Residencial Piemonti (Figura 2). Durante validaciones de campo se identificaron agrietamientos en andenes, losas y elementos estructurales en este sector, en mayor medida en edificaciones residenciales de dos y tres pisos del sector Prado Campestre. Se identificaron al menos tres edificaciones residenciales deshabitadas debido a graves patologías estructurales. Por otro lado, en la unidad residencial Piemonti se identificaron grietas y separaciones de dilatación entre elementos estructurales y losas de andenes peatonales (Figura 3).

**Figura 2.** Ubicación de zonas de uso residencial y comercial con afectaciones asociadas a inestabilidad del terreno.

En el parqueadero Los Cañazos (polígono púrpura en Figura 2) se identificaron agrietamientos en forma de herradura con afectaciones al enmallado perimetral de este, asociadas a la corona de un deslizamiento. En el predio vecino al parqueadero, se identificaron escarpes y agrietamientos vinculados aparentemente con deslizamientos (Figura 3). Estas afectaciones se encuentran al interior de la zona de anomalía de trayectoria ascendente, por lo que se considera que los procesos pueden estar asociados a las deformaciones en el sector Prado Campestre.

También se plantea la instalación de al menos un (1) extensómetros y un (1) sensor de humedad en el suelo en el parqueadero afectado presentado en la Figura 2 o en el predio adyacente a este. Este esquema con el fin de relacionar los desplazamientos estimados con InSAR con deformaciones medidas en el terreno con el fin de validar la replicabilidad de la metodología a otras zonas del Valle de Aburrá, así como la detección de movimientos en masa a través de métodos satelitales que permitan emitir alertas tempranas por movimientos en masa.

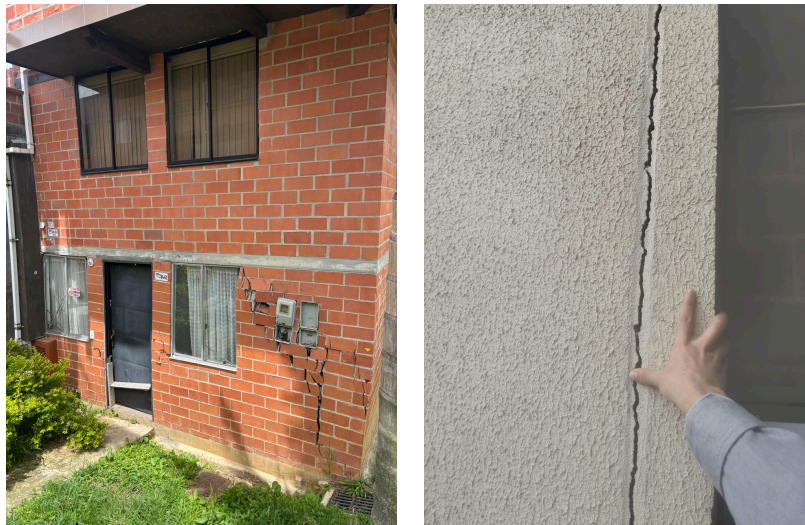
**Figura 3.** Fotografía izquierda, patologías estructurales (agrietamientos) en edificación del sector Prado Campestre. Esta y otras dos tres edificaciones contiguas están deshabitadas por riesgo de colapso, mientras que numerosas unidades residenciales vecinas tienen agrietamientos (más de diez), además de agrietamientos en losas de andenes peatonales del caserío. Fotografía derecha, agrietamientos en Unidad Residencial Piemonti.

Entre las estrategias de monitoreo se plantea la instalación de instrumentos superficiales y en profundidad. Teniendo en cuenta la instrumentación disponible por el proyecto SIATA, se considera pertinente la instalación de al menos dos (2) acelerómetros estructurales en las edificaciones residenciales del sector Prado Campestre. Adicionalmente, la instalación de dos (2) sensores de humedad en el sector Prado Campestre y sus alrededores con dos objetivos:

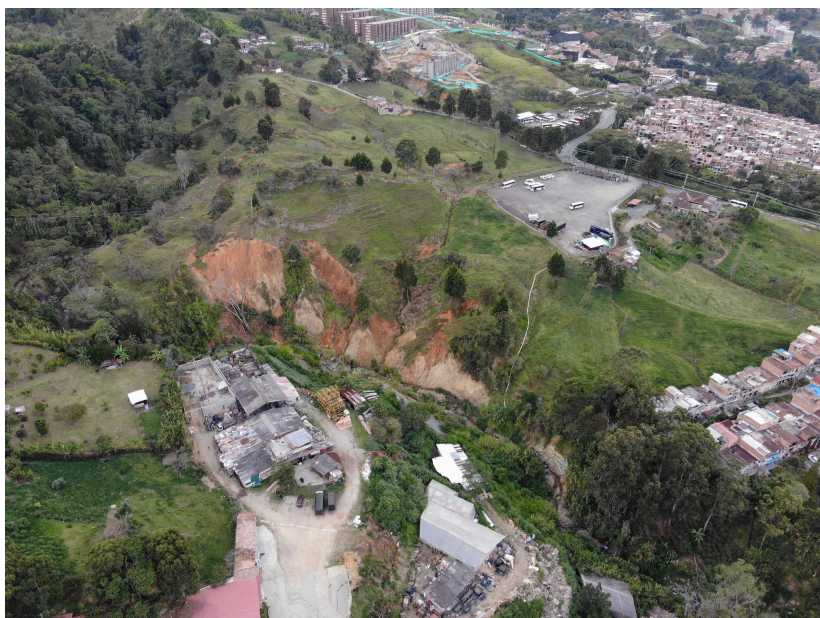
**Figura 4.** Fotografía panorámica de drones a deslizamientos y agrietamientos del terreno en el predio adyacente al parqueadero Los Cañazos. Estos deslizamientos depositan material a la quebrada La Limona.
