El sitio monitoreado se encuentra en el sector Planta de acueducto vereda San José, corregimiento San Antonio de Prado, sur de Medellín. El monitoreo geotécnico se realiza a través de instrumentación remota por medio de un acelerómetro, un extensómetro, dos cables TDR, sensores de humedad del suelo y un pluviómetro. Estos instrumentos han sido monitoreados en el marco del convenio de cooperación del DAGRD-AMVA a través de su proyecto SIATA. El monitoreo de este sitio se realiza también mediante inclinometría convencional y sobrevuelos programados.

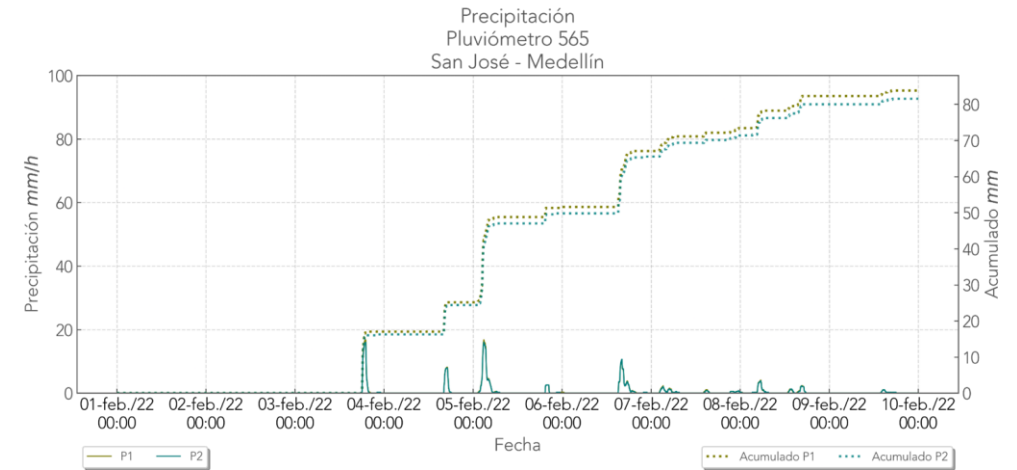
A continuación se muestra el registro de los instrumentos remotos instalados en el sitio del 1 al 10 de febrero de 2022. El pluviómetro 565, instalado en el sector, registró una precipitación acumulada de 80 mm aproximadamente, los mayores eventos de precipitación ocurrieron entre el 4 y 7 de febrero. Después de esta fecha las precipitaciones han sido menores a 10 mm.

Figura 2. Registro pluviométrico entre el 1 y 10 de febrero de 2022 en el sector.

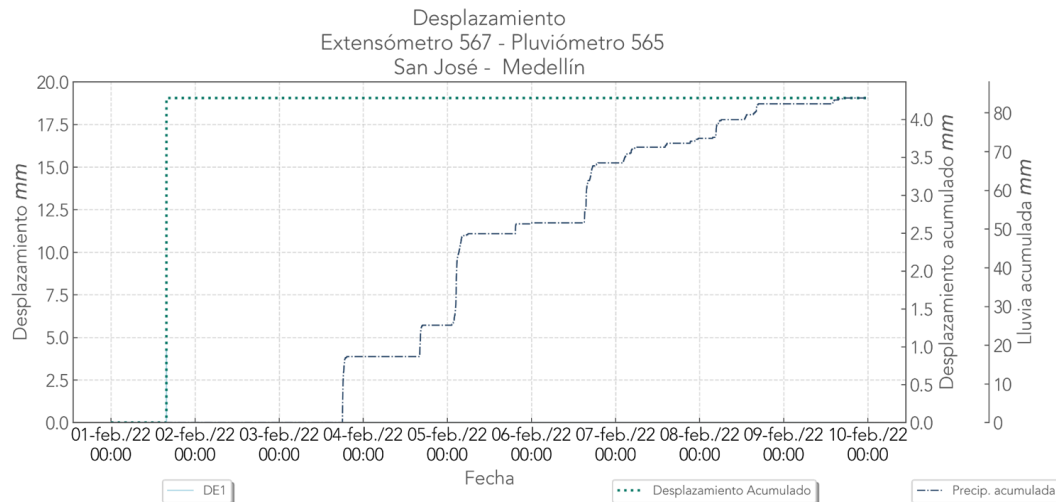
La figura 3 muestra el registro del extensómetro instalado en el sector, este instrumento mide el desplazamiento o separación en grietas generadas por movimientos en masa. Entre el 1 y 10 de febrero se han registrado desplazamientos acumulados de 19 mm. Solo se registró un desplazamiento el día 1 de febrero.

Figura 3. Registro del extensómetro y del pluviómetro instalados en el sector entre el 1 y 10 de febrero de 2022.

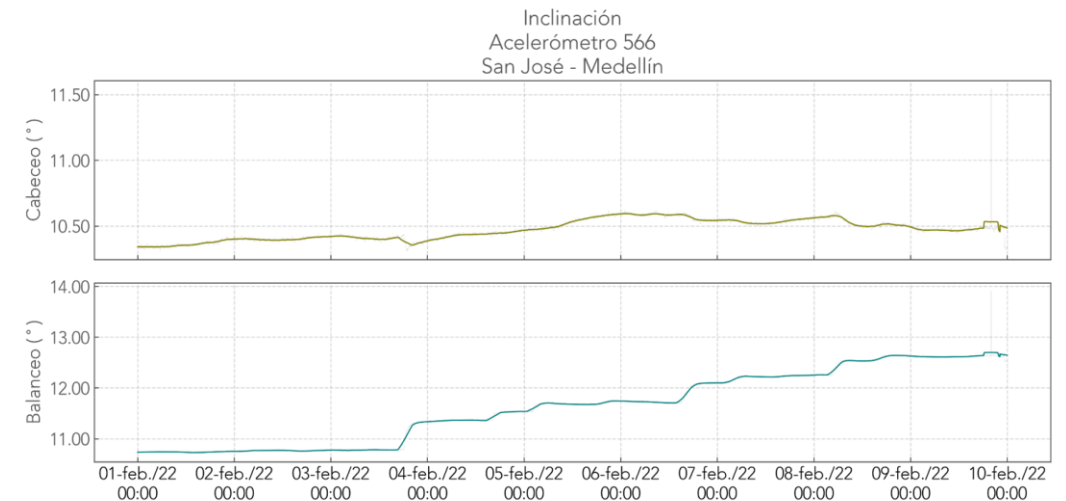
El acelerómetro o sensor de movimiento inercial es un instrumento capaz de medir la inclinación respecto al eje gravitacional. Estos instrumentos son instalados en el terreno y son capaces de medir cambios en la inclinación de este, los cuales representan movimientos en el terreno. El instrumento mide la inclinación en dos direcciones perpendiculares, representadas en cabeceo y balanceo. El registro del acelerómetro instalado en el sitio se muestra en la figura 4, en el cual se ve una variación de 2° aproximadamente en el balanceo mientras que en el cabeceo se mantiene constante, la mayor variación se dio desde el 4 de febrero hasta la fecha. Periodo en el cual se registró un importante evento de precipitación (ver figura 2).

Figura 4. Registro del acelerómetro instalado en el sector entre el 1 y 10 de febrero de 2022.

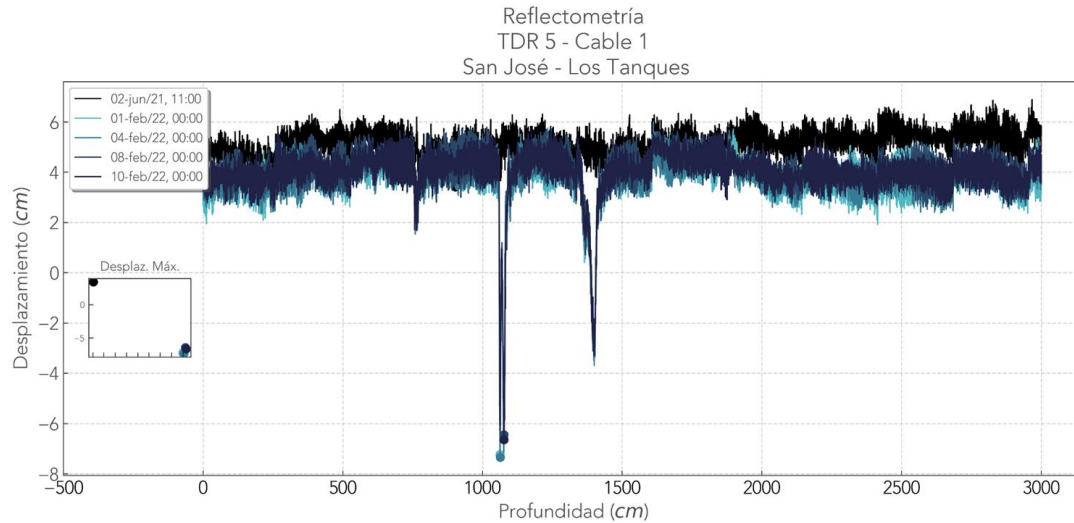
Figura 5. Registro del cable TDR 1 instalado en el sector Tanque San José

El cable TDR 1 registra deformaciones a 7 m de profundidad aproximadamente de 2 cm, a 10.5 m de profundidad aproximadamente de 7.5 cm y a 14 m de profundidad aproximadamente de 3.5 cm, sin embargo, no registraron desplazamientos considerables entre el 1 y 10 de febrero. Por otro lado, el cable TDR 2 registra desplazamientos y marcadas superficies de falla a 5 m, 13 m y a 21 m, además, el cable TDR 2 mostró deformaciones durante entre el 1 y 10 de febrero.

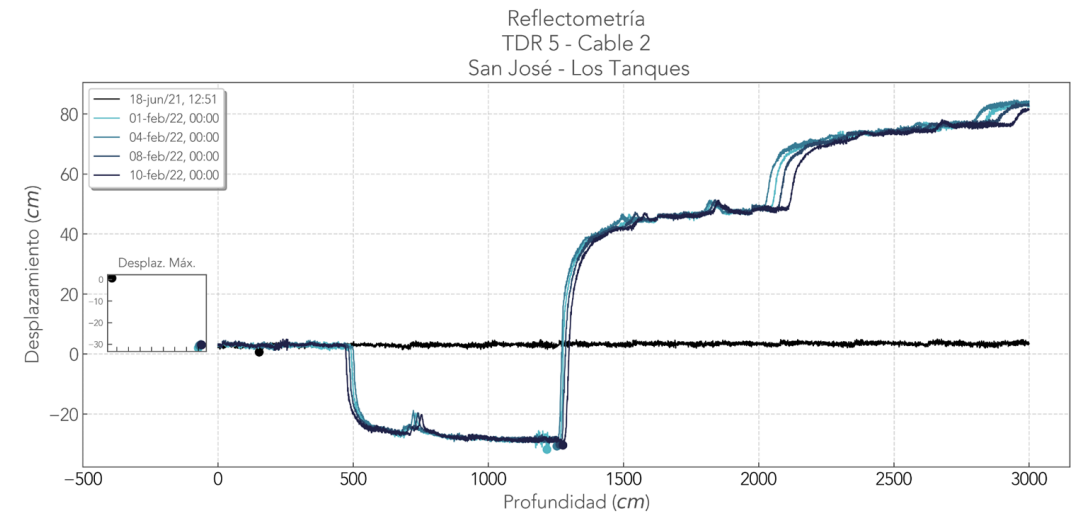
Figura 6. Registro del cable TDR 2 instalado en el sector Tanque San José

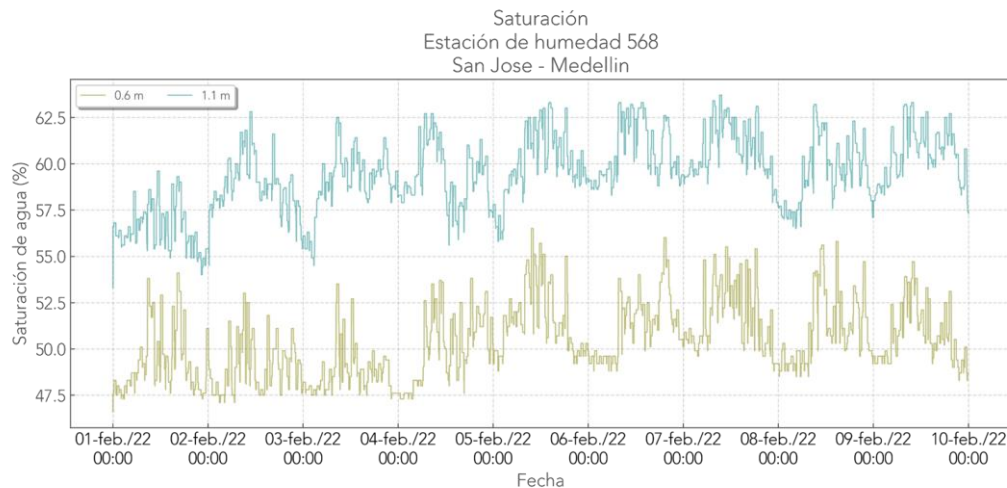
El registro del sensor de humedad instalado en el sector San José se muestra en la figura 7. El sensor de humedad es un sensor capaz de calcular la humedad del terreno a partir de mediciones de conductividad eléctrica, permitiendo conocer el contenido de humedad en diferentes profundidades. Durante la primera semana del mes de febrero se registraron aumentos de humedad desde el 4 hasta el 7 de este mes, se puede observar una tendencia sutil a tener mayores variaciones de humedad a 0.6 m de profundidad, en donde el contenido de humedad aumenta desde el 4 de febrero, periodo en el cual se dieron las precipitaciones registradas por el pluviómetro (figura 2). El contenido de humedad tiende a variar entre 47% y 55% a una profundidad de 0.6 m y entre 55% y 63% a 1.1 m de profundidad.

Figura 7. Registro del sensor de humedad instalado en el sector Tanque San José.

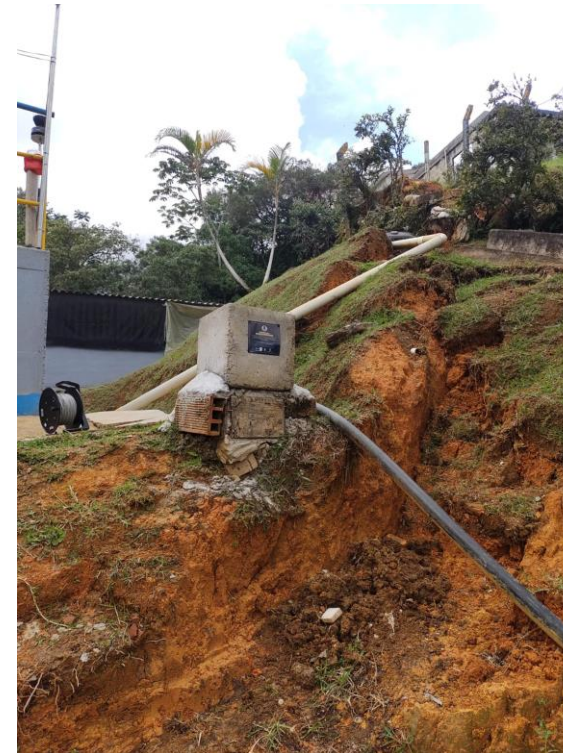
El inclinómetro VLF INC-02 (Figura 8) con una profundidad instalada de 34 m se encontró obstruido a 9.2 m de profundidad. Se evidencia además grietas en el terreno y afectaciones en la estructura de la planta, lo cual es consistente con las deformaciones registradas por los instrumentos instalados en el lugar.

Figura 8. Deformaciones del terreno cerca al inclinómetro VLF INC-02.
